**INFORME DE HITO DE CONTROL  
N° 008-2024-OCI/0472-SCC**

**“EJECUCIÓN DEL PROYECTO: MEJORAMIENTO DEL  
SERVICIO DE TRANSITABILIDAD VEHICULAR Y PEATONAL  
EN LA AVENIDA BASADRE Y FORERO DISTRITO DE  
TACNA – PROVINCIA DE TACNA – DEPARTAMENTO DE  
TACNA”**

**HITO DE CONTROL N° 3: EJECUCIÓN DEL PROYECTO –  
ABRIL DE 2024**

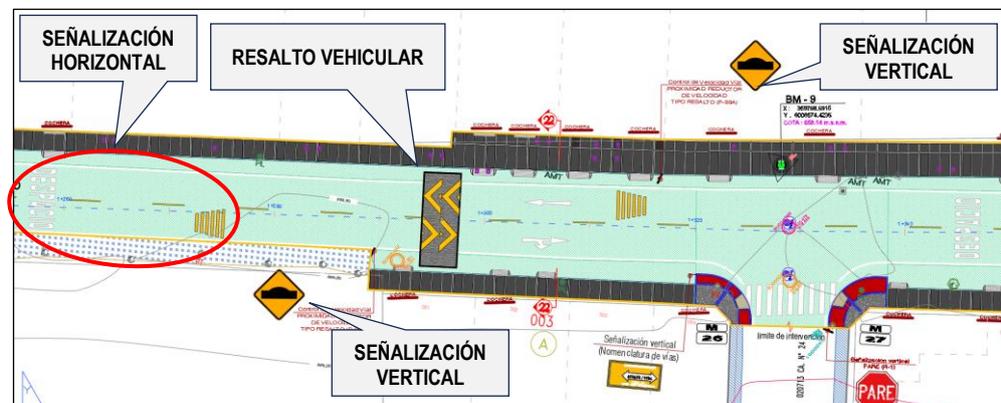
**IMAGEN N° 13**  
**DETALLE DE SEÑALIZACIÓN HORIZONTAL Y VERTICAL EN PROG. 1+300**

En relación al plano AR-03, correspondiente a la planimetría general, observado en la imagen anterior, se aprecia que previo a la instalación del resalto vehicular, existe señalización vertical en ambas direcciones (anterior y posterior), además de la señalización horizontal proyectada previo a la ubicación de este resalto.

De lo antecedido, habiéndose revisado el estado situacional en campo y lo establecido en la directiva n.º 001-2011-MTC-14, se puede citar que existe la falta de señalización horizontal en la zona de aproximación al resalto vehicular, como es indicado en la imagen n.º 13 de la planimetría general del proyecto. Asimismo, el pintado realizado sobre este resalto, no es el indicado en el expediente técnico, ni lo establecido en la directiva de reductores de velocidad tipo resalto.

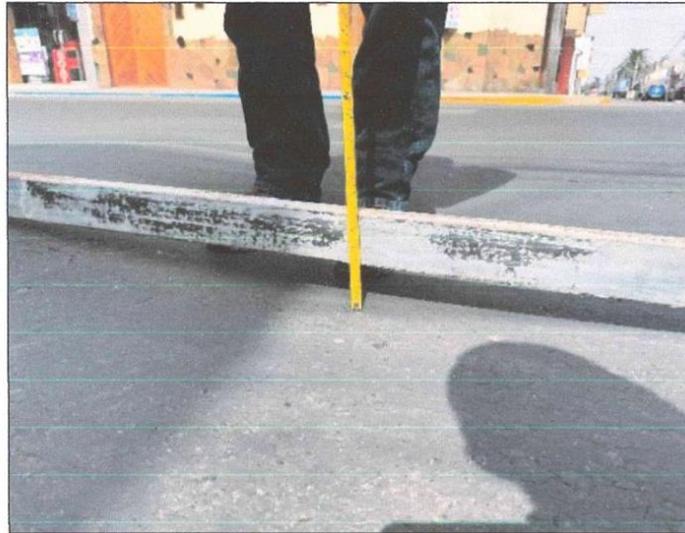
**IMAGEN N° 5**  
**TENDIDO DE REGLA METÁLICA SOBRE CARPETA ASFÁLTICA CONFORMADA, PARA MEDICIÓN DE DESNIVELES**

En consecuencia, debido a los deterioros o fallas, como son: irregularidades en elevación de hasta 70 mm<sup>16</sup>, fisuras del tipo piel de cocodrilo, y exudación de asfalto generado por el exceso del mismo, se conduce a una superficie de la carpeta asfáltica irregular y lisa, peligrosa para el tránsito al reducir el número de puntos de contacto entre agregados y las llantas de los vehículos, así como la presencia de deformaciones verticales en este tramo de la vía, generando un riesgo o inseguridad latente ante el tránsito vehicular.

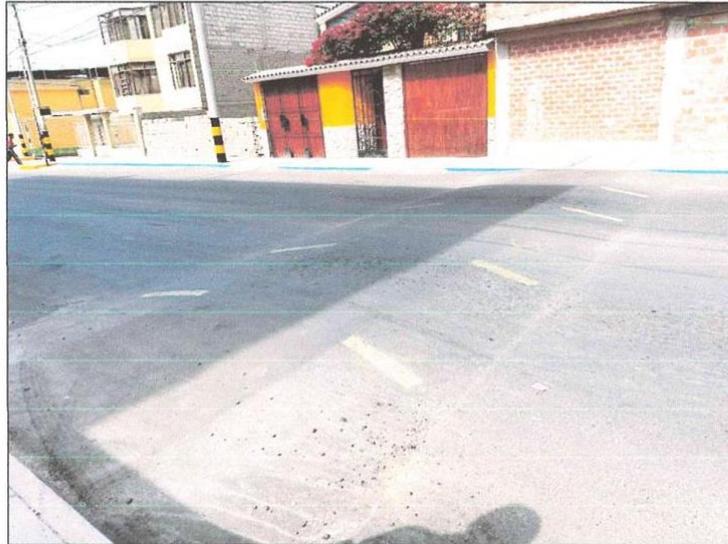
**IMAGEN N° 9**  
**REDUCTOR DE VELOCIDAD TIPO RESALTO EN PROGRESIVA 1+300**

En la zona anterior y posterior a este resalto vehicular, se observó desprendimientos sobre la carpeta asfáltica por fricción de los ejes vehiculares, debido al impacto generado de las llantas de las unidades móviles, luego de sobrepasar este reductor de velocidad.
