**INFORME DE VISITA DE CONTROL
N° 026-2024-OCI/0608-SVC**

**PROYECTO ESPECIAL CHAVIMOCHIC
LA ESPERANZA, TRUJILLO, LA LIBERTAD**

**“ESTADO SITUACIONAL Y OPERATIVIDAD DE LA OBRA:
CONSTRUCCIÓN DE MEDIO FILTRANTE - 02 FILTROS RÁPIDOS DE
LA PLANTA DE TRATAMIENTO DE AGUA POTABLE DE TRUJILLO,
DISTRITO SALAVERRY, PROVINCIA TRUJILLO, DEPARTAMENTO Y
REGIÓN LA LIBERTAD – CUI 2490144”**

**PERIODO DE EVALUACIÓN:
DEL 11 DE JULIO DE 2024 AL 19 DE JULIO DE 2024**

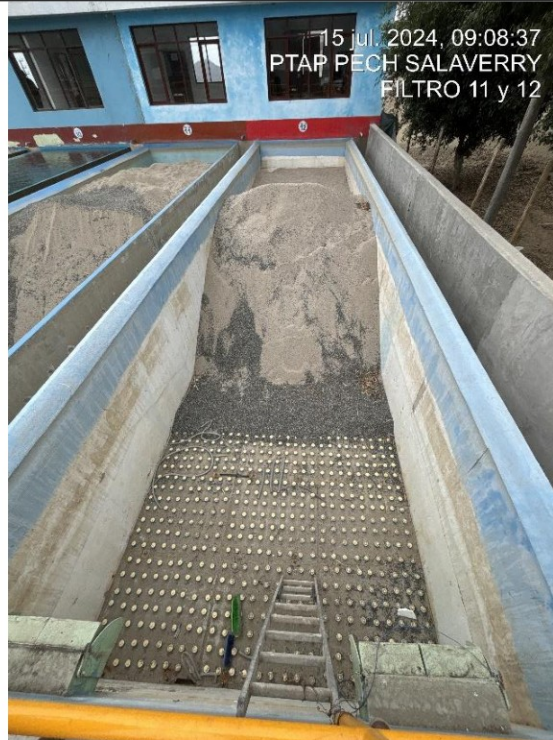
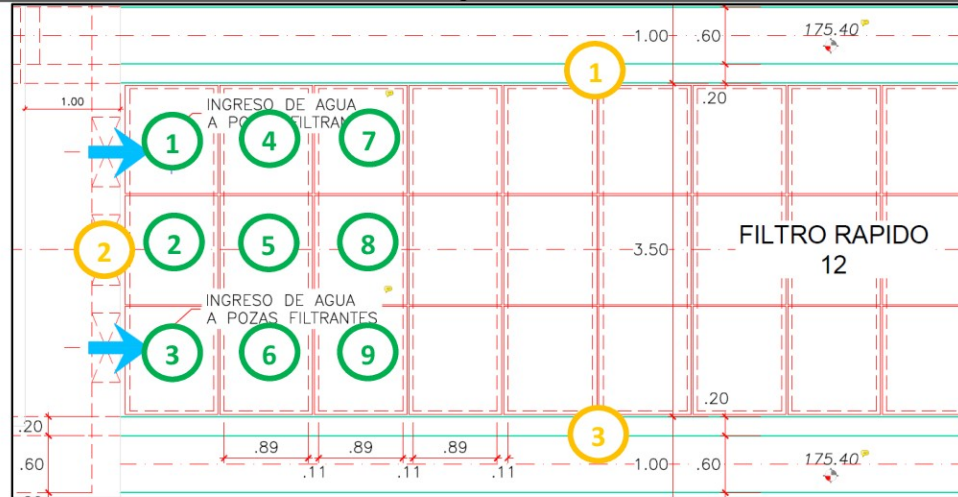
Comentario: Numeración utilizada por la comisión para identificar las losas prefabricadas (verde) y muros laterales (naranja) del filtro rápido n.º 12, durante la visita a obra.

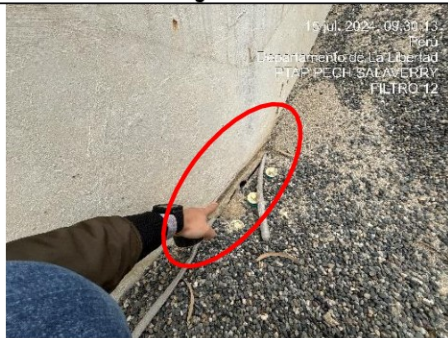
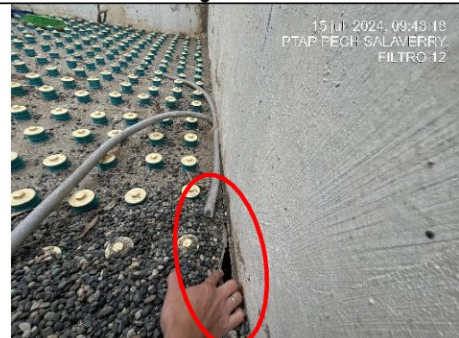
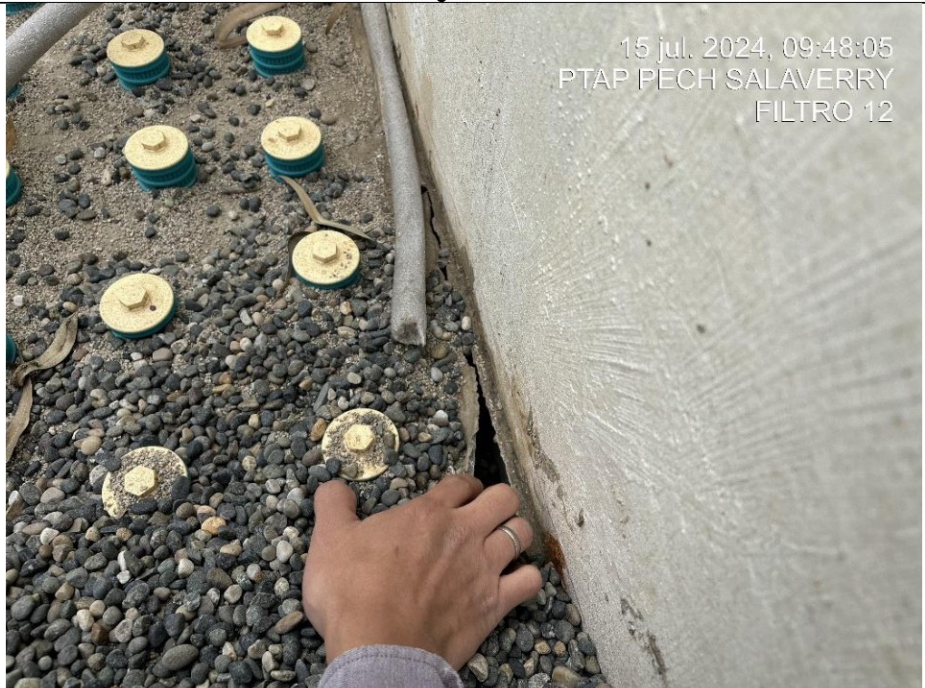
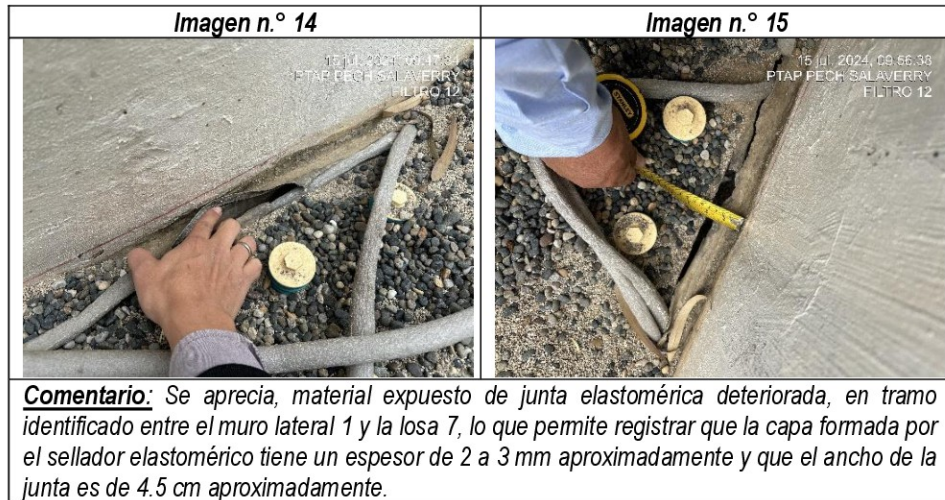
- Se encontraron juntas elastoméricas deterioradas, hasta el punto que están expuestos al exterior los materiales que componen dicha junta (cordones de espuma backer rod y sellador de elastómero), lo que permite registrar que la capa formada por el sellador elastomérico tiene un espesor de 2 a 3 mm aproximadamente, uno de estos tramos identificados es entre el muro de ingreso de agua y las losas 1 y 2, y otro tramo entre el muro lateral y la losa 7. Asimismo, se pudo registrar que la junta entre el muro lateral y la losa 7 tiene un ancho de 4.5 cm aproximadamente.

Comentario: Material expuesto de junta elastomérica deteriorada, en tramo identificado entre el muro 2 de ingreso de agua y las losas 1 y 2.

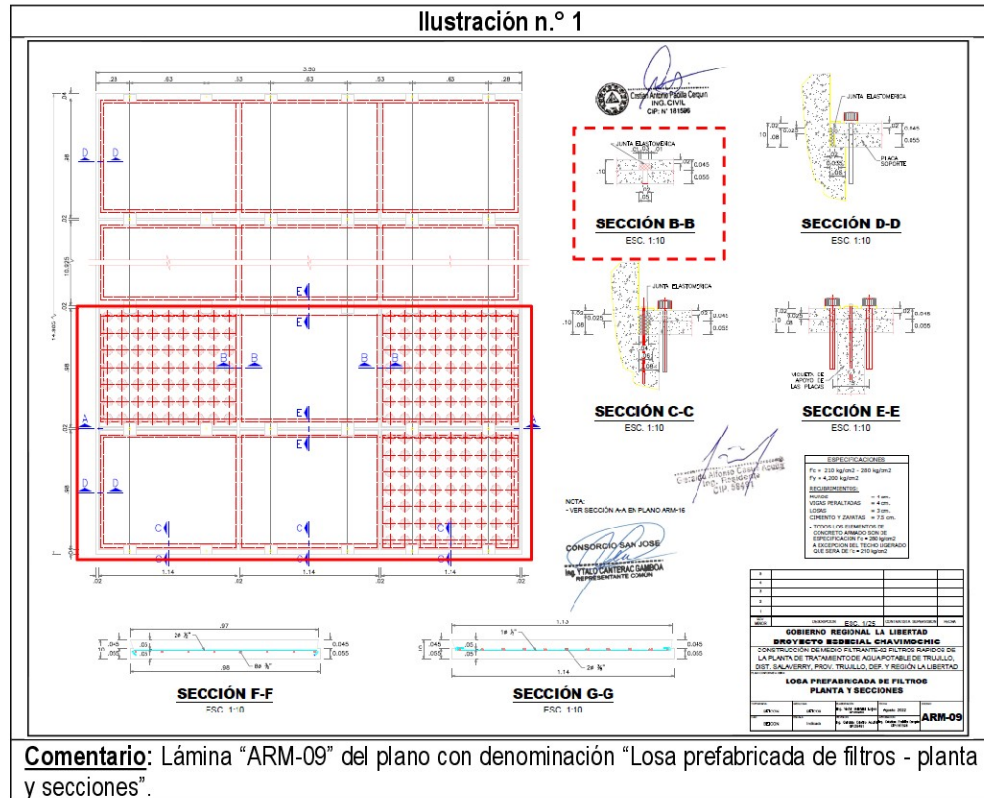
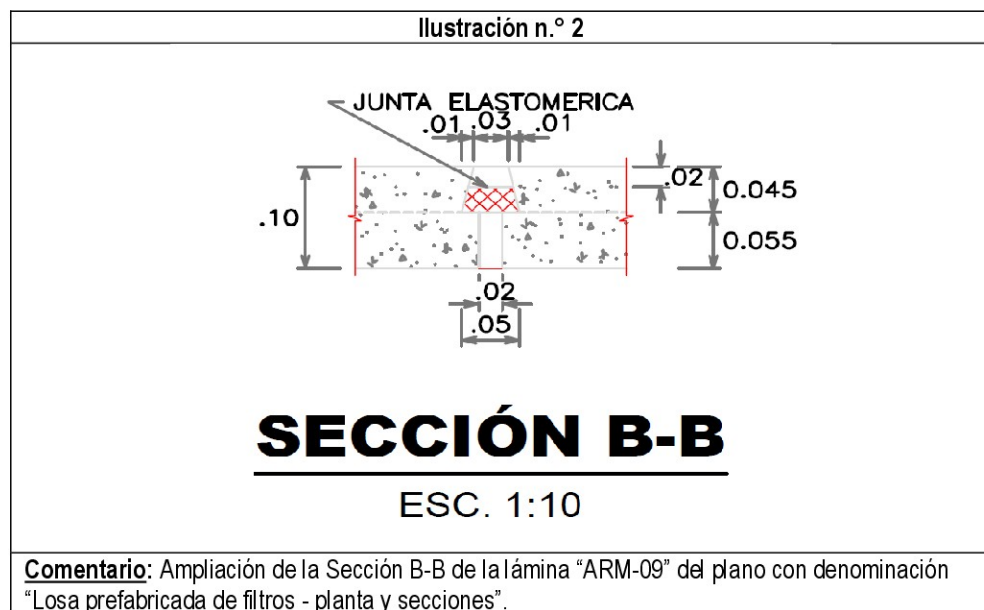
Al respecto, se aprecia que la separación entre las losas n.ºs 4 y 5, es decir la junta paralela al muro lateral más largo, es inexistente en su base y en los bordes superiores es de aproximadamente un (1) centímetro de ancho.

Además, en el plano ARM-09⁵ de los planos post construcción, entregados por el contratista, adjunto a la liquidación de la obra, se muestra el detalle de juntas entre las losas prefabricadas de los filtros rápidos, como se ilustra a continuación:

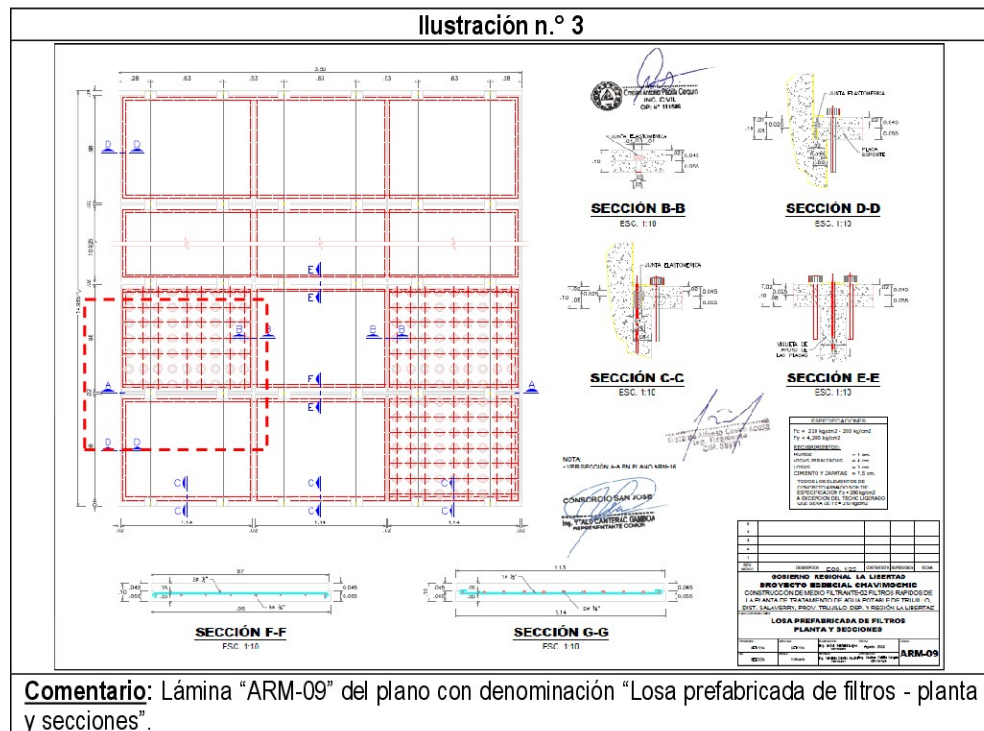
Sin embargo, se puede verificar que el plano ARM-09⁶ de los planos post construcción, entregados por el contratista adjunto a la liquidación de la obra, indica que las toberas instaladas en las losas prefabricadas deben estar alineadas en ambos sentidos:

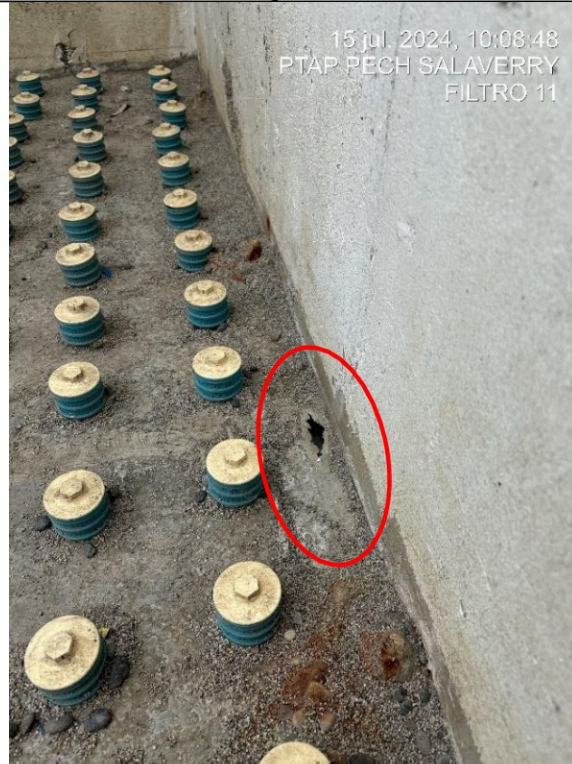
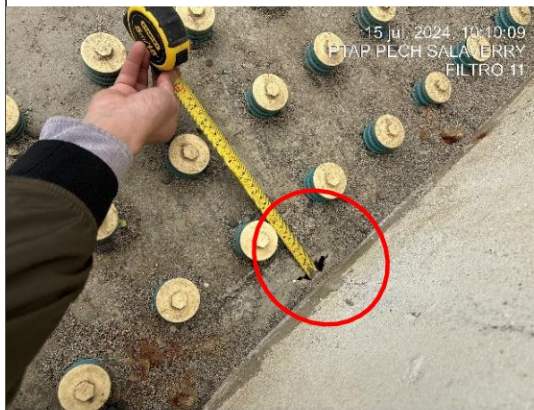
- Se encontraron juntas elastoméricas deterioradas, los tramos identificados son entre el muro de ingreso de agua y las losas 2 y 3, y tres puntos más entre el muro lateral y las losas 4, 7 y 10. Se puede ver que la capa formada por el elastómero tiene un espesor de 2 a 3 mm aproximadamente.

Comentario: Se aprecia junta elastomérica deteriorada, entre el muro de ingreso de agua 2 y las losas 2 y 3, se puede ver que la capa formada por el sellador elastomérico tiene un espesor de 2 a 3 mm aproximadamente.

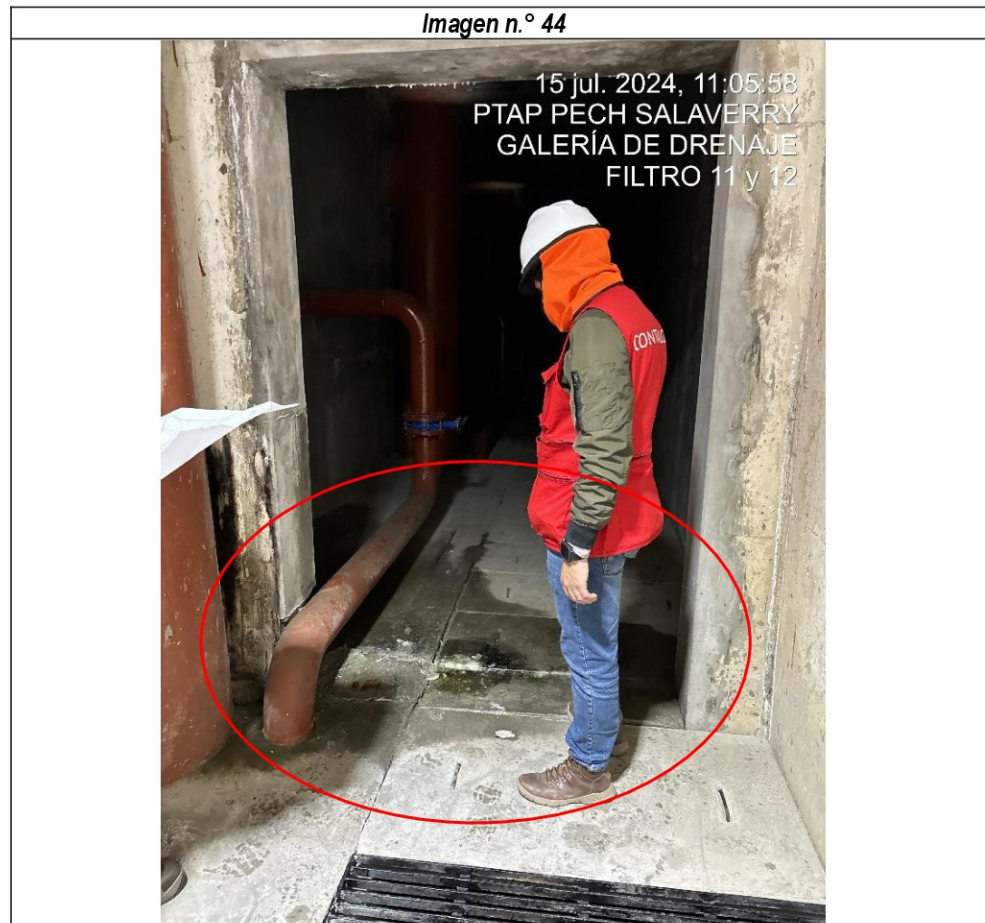
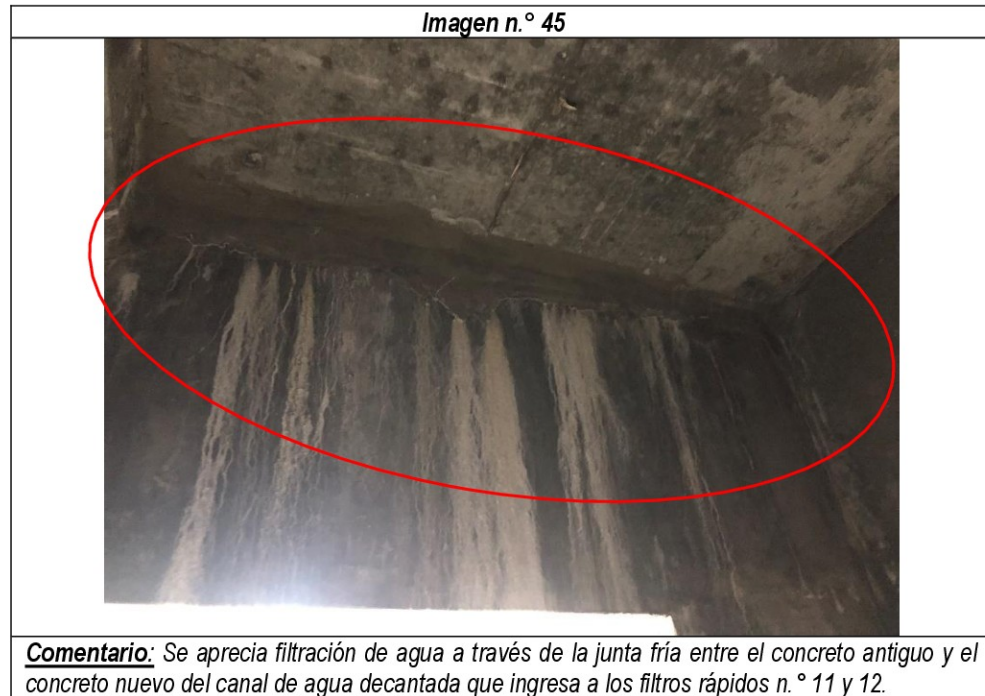
Imagen n.° 44

- Se constató también, la presencia de agua por filtración en el ingreso a la galería de drenaje de agua de lavado de los filtros n.°s 11 y 12, debido al paso de agua a través de la junta fría formada entre el concreto antiguo y el concreto nuevo del canal de agua decantada de ingreso a los filtros n.°s 11 y 12.

Al respecto, las filtraciones registradas pueden ocasionar el deterioro acelerado de las estructuras, debido a que el agua que se acumula en las paredes en forma de humedad, el hormigón lo absorbe llegando a un posible contacto con el acero de su armadura, lo cual puede generar un proceso de oxidación y posterior debilitamiento estructural.
