**INFORME DE VISITA DE CONTROL
N° 013-2024-OCI/0697-SVC**

**A LA OPERATIVIDAD DEL PUESTO DE SALUD I-2 ALIANZA
Y AL ESTADO SITUACIONAL DE LA IOARR CON CUI
2518962 DENOMINADA “CONSTRUCCIÓN DE
LABORATORIO Y AMBIENTE DE DISPENSACIÓN Y
EXPENDIO; REMODELACIÓN DE TÓPICO DE URGENCIAS Y
EMERGENCIAS Y SALA DE PARTOS; ADEMÁS DE OTROS
ACTIVOS EN EL EESS ALIANZA – CAYNARACHI,
LOCALIDAD ALIANZA, DISTRITO DE CAYNARACHI,
PROVINCIA LAMAS, DEPARTAMENTO SAN MARTÍN”**

**PERÍODO DE EVALUACIÓN:
DEL 24 DE JULIO DE 2024 AL 12 DE AGOSTO DE 2024**

MOYOBAMBA, 12 DE AGOSTO DE 2024

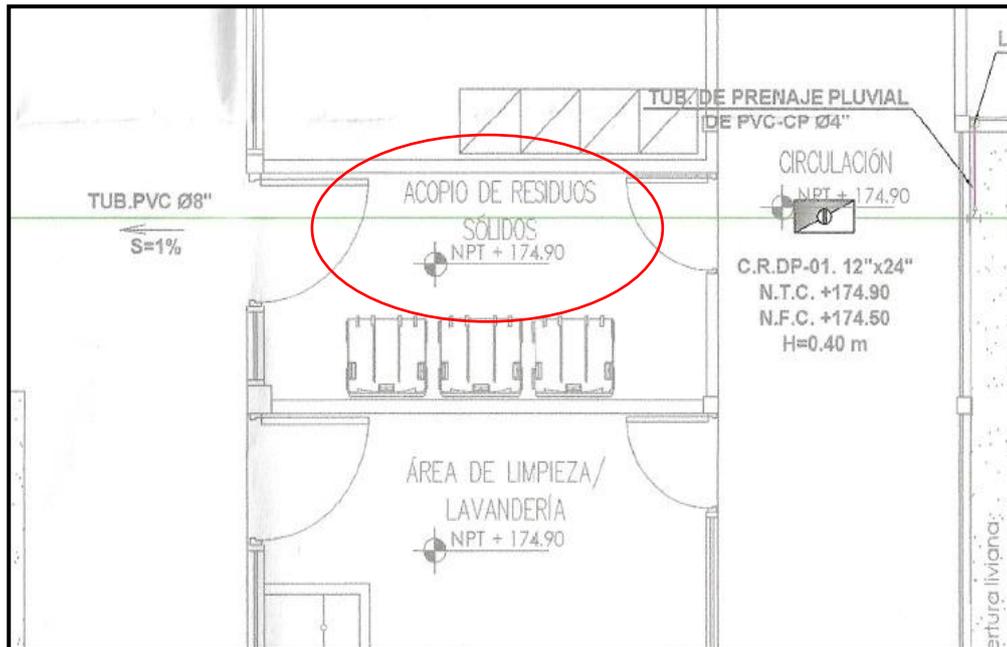
Imagen n.º 7
Plano ubicación del depósito de residuos sólidos

Por tanto, de la información recopilada se advierte que el Puesto de Salud I-2 Alianza, viene depositando sus residuos sólidos y biocontaminados, en el pasadizo dentro del centro de salud (frente a los baños y cerca a los consultorios), situación que está ocasionando el incumplimiento de la normativa aplicable y poniendo en riesgo la salud de los usuarios y personal que trabaja en dicho centro, medio ambiente y la prestación del servicio mismo.

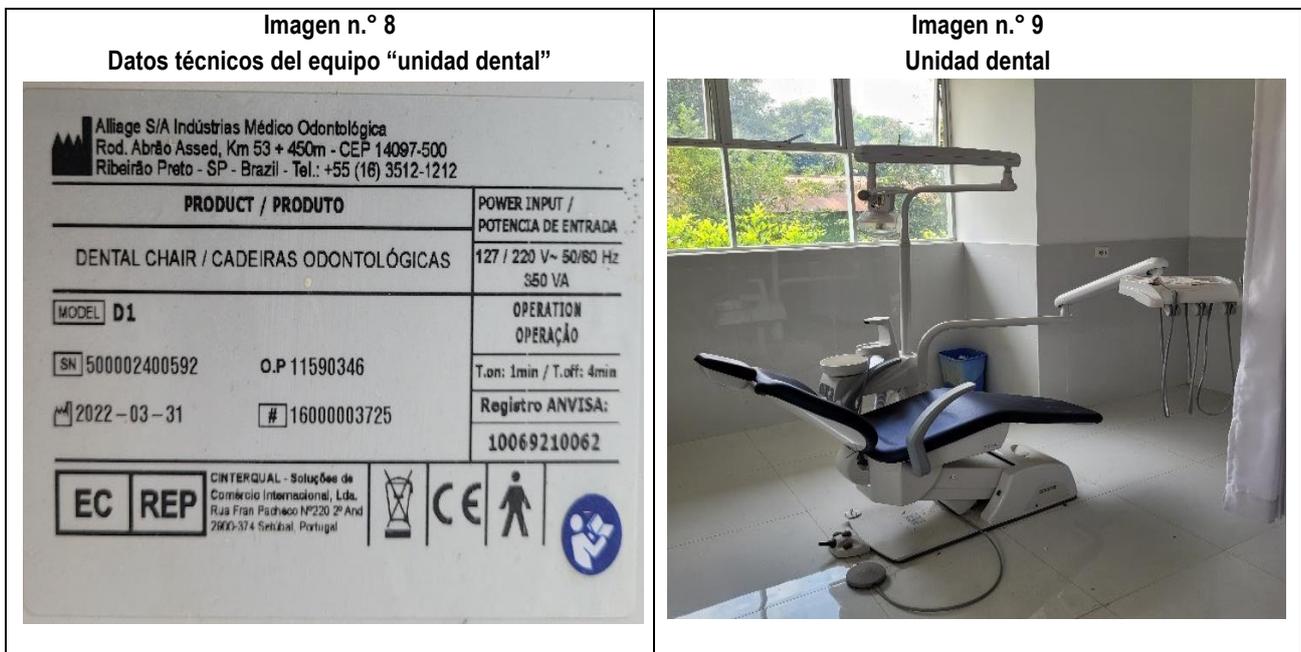
La inoperatividad del compresor de aire ocasiona que los instrumentos neumáticos, como las piezas de mano, las jeringas de aire/agua y los equipos de limpieza, no tengan la potencia necesaria para funcionar. Esto genera la inoperatividad de herramientas neumáticas, interrupción de procedimientos dentales y la interrupción del servicio de odontología.

Además, se advierte que el Puesto de Salud I-2 Alianza, no cuenta con un profesional de odontología permanente, lo que ocasiona que la unidad dental esté sin funcionamiento por largos periodos de tiempo. Las atenciones odontológicas solo se realizan cuando el puesto de salud solicita a la red de salud correspondiente, y esta dispone de un profesional para atender en el Puesto de Salud I-2 Alianza. De acuerdo al manifiesto del personal de salud del Puesto de Salud I-2 Alianza, el último procedimiento realizado utilizando la unidad dental fue en marzo de 2024; a continuación, se presentan imágenes de los equipos:

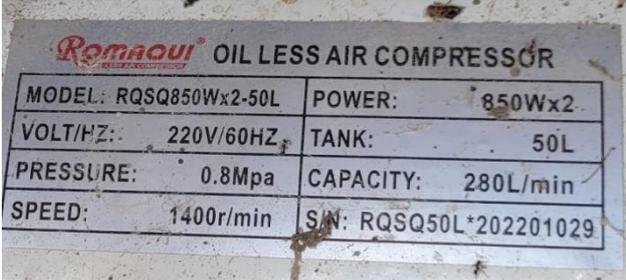
<p>Imagen n.º 10 Datos técnicos del equipo “compresor de aire”</p>

<p style="text-align: center;">Placa del compresor de aire de la unidad dental</p>	<p>Imagen n.º 11 Compresor de aire</p>

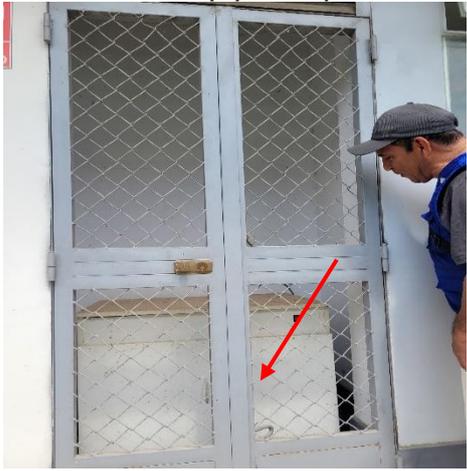
<p>Imagen n.º 12 Datos técnicos del equipo “compresor de aire”</p>

<p style="text-align: center;">Ambiente y caja acústica donde se encuentra instalado el compresor de aire de la unidad dental.</p>	<p>Imagen n.º 13 Compresor de aire</p>

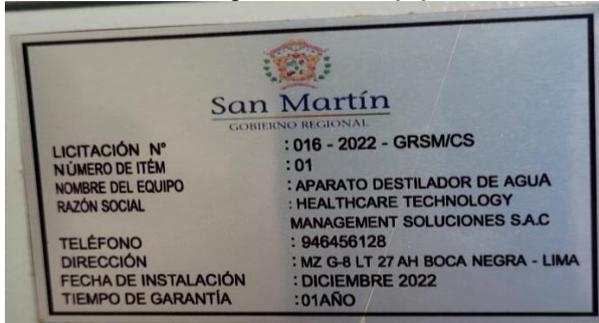
Imagen n.º 14
Datos generales del equipo

Durante la inspección física, se constató que el equipo se encuentra instalado en el “laboratorio de hematología/bioquímica” del Puesto de Salud I-2 Alianza, encontrándose apagado. Asimismo, el personal de laboratorio manifestó que la última vez que usaron el equipo fue hace aproximadamente un año y que dejaron de utilizarlo debido a una fuga de agua en la parte inferior izquierda. Además, durante la inspección, se pudo verificar que el equipo presenta manchas de óxido en la parte inferior izquierda y que tanto los condensadores como todo el sistema presentan sedimentos. Esto sugiere que el equipo ha estado inoperativo por un buen tiempo y que no ha recibido mantenimiento.

De la inspección no se localizó la placa con los datos técnicos, pero si se encontró la placa del proyecto con los datos generales del equipo.

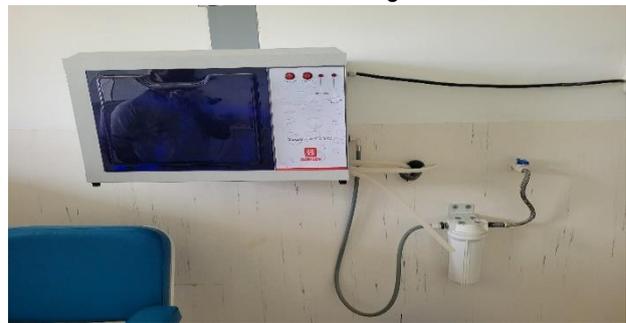
Imagen n.º 15
Bidestilador de agua

La inoperatividad del equipo Bidestilador de agua ocasiona que el laboratorio no cuente con el insumo de agua destilada para sus diferentes procedimientos, además, de no tener agua destilada para los equipos que la requieran para su funcionamiento como los baños maría, la incubadora de cultivo y el analizador bioquímico semiautomático. A continuación, se presentan imágenes del equipo:

Vista frontal de equipo.

Se observa óxido en la parte inferior izquierda del equipo, posiblemente de una fuga en sus conectores; asimismo, se observa que los condensadores presentan sedimentos por falta de uso y mantenimiento del equipo.

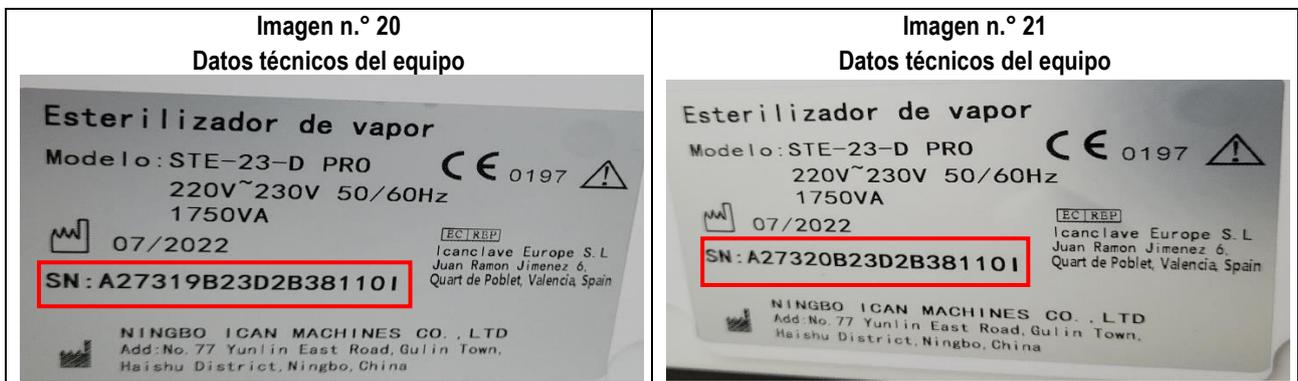
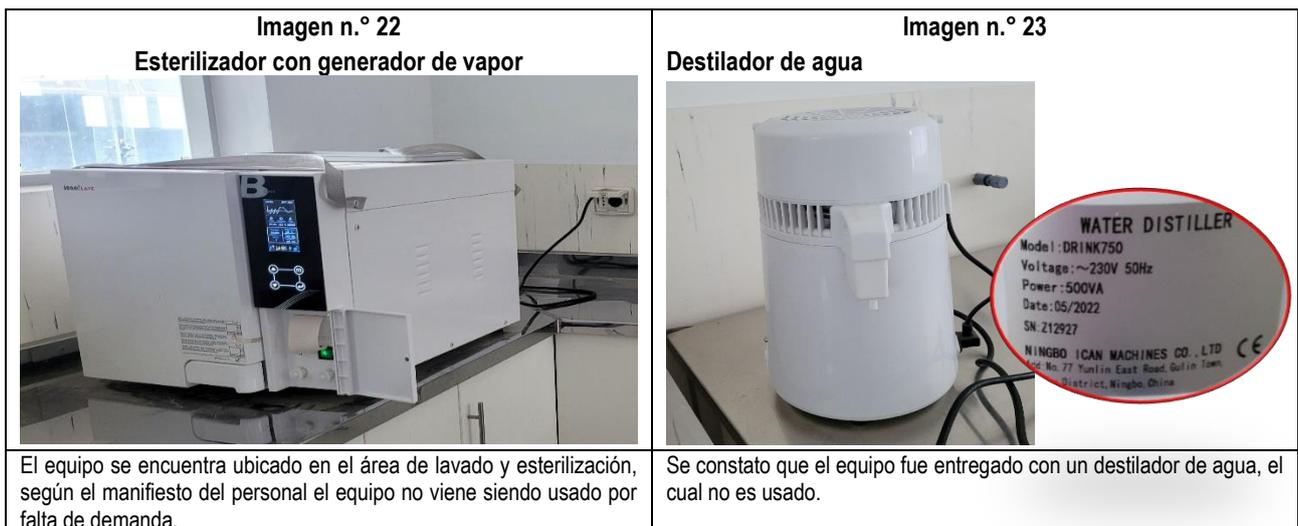
Aunado a ello, esta comisión de control advierte que la Entidad realizó la cancelación de S/59 050,00 al Contratista por los equipos: “Esterilizadores con generador eléctrico a vapor de 20 litros” (series: R27319B23D2B38110I y R27320B23D2B38110I), los cuales se encuentran incluidos en el monto cancelado del Contrato n.º 093-2022-GRSM/GGR.

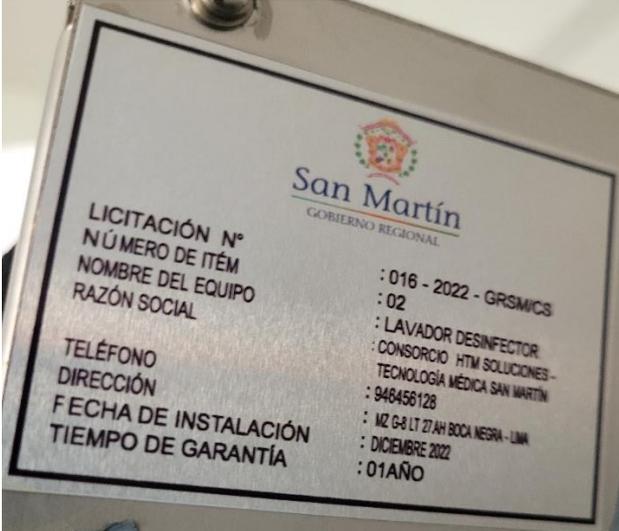
<p>Imagen n.º 26 Placa con datos general del lavador desinfector</p>

<p>De la inspección no se localizó la placa con los datos técnicos, pero si se encontró la placa del proyecto con los datos generales del equipo.</p>	<p>Parte frontal del equipo</p>

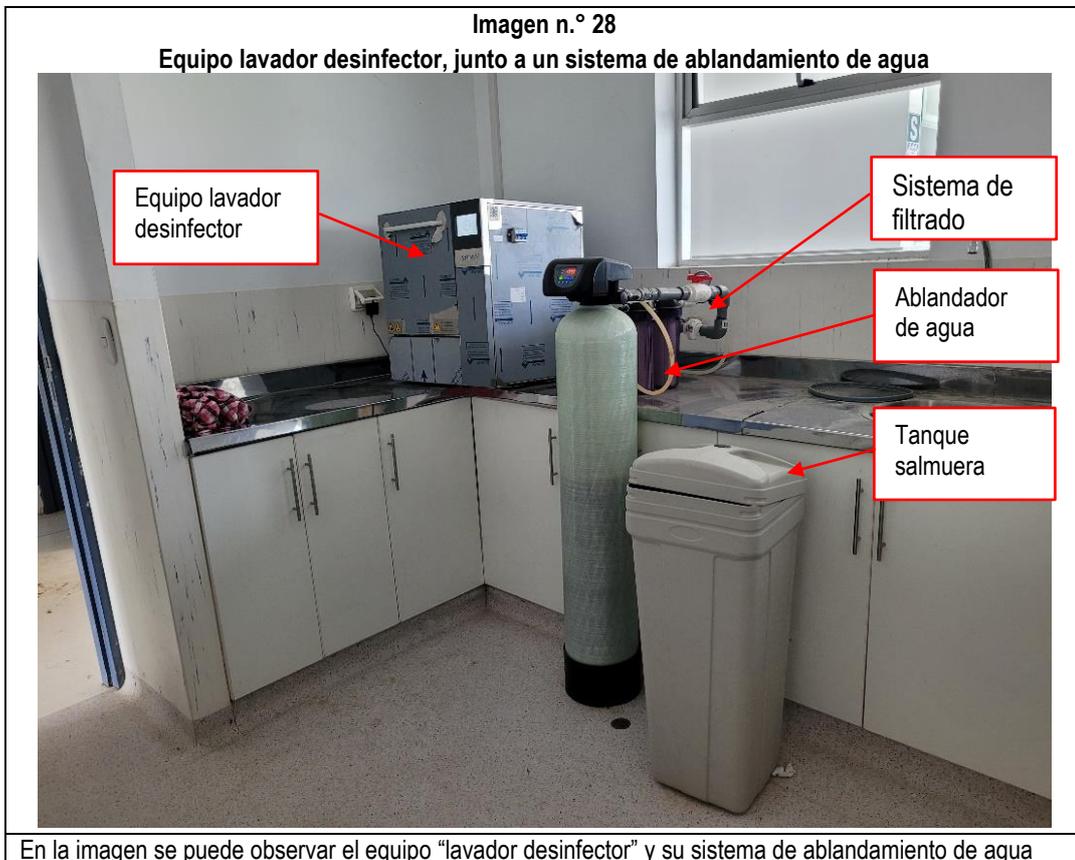
En la imagen se puede observar el equipo "lavador desinfector" y su sistema de ablandamiento de agua

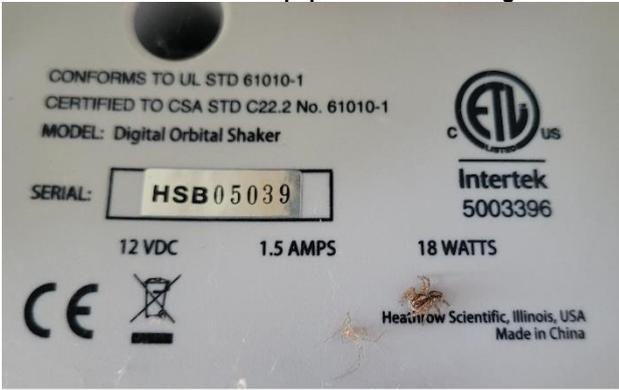
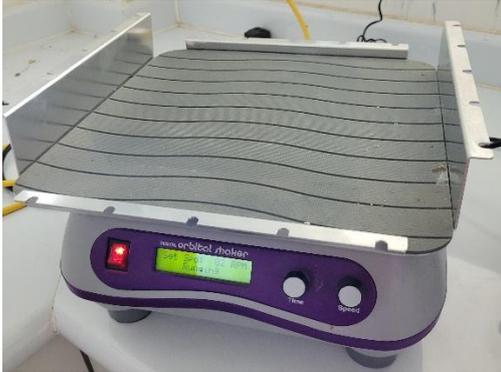
Imagen n.º 29 Datos técnicos del equipo “rotador serológico”	Imagen n.º 30 Rotador serológico

En la placa de datos no se observa la fecha de fabricación	Se constato que el equipo enciende y en vacío funciona

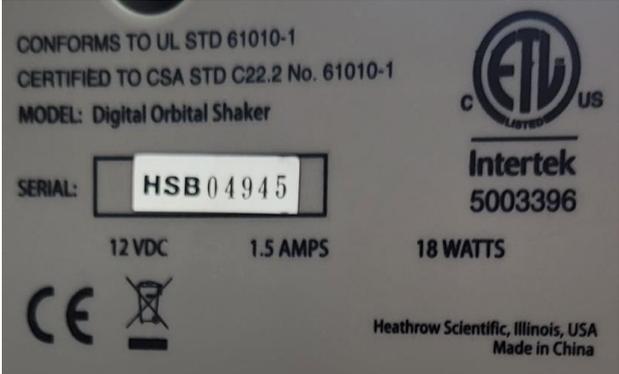
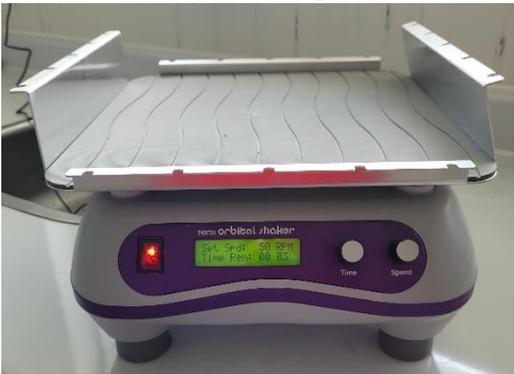
<p>En la placa de datos no se observa la fecha de fabricación</p>	<p>Se constato que el equipo enciende y en vacío funciona</p>

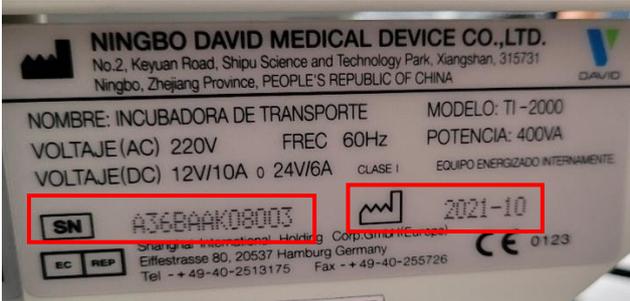
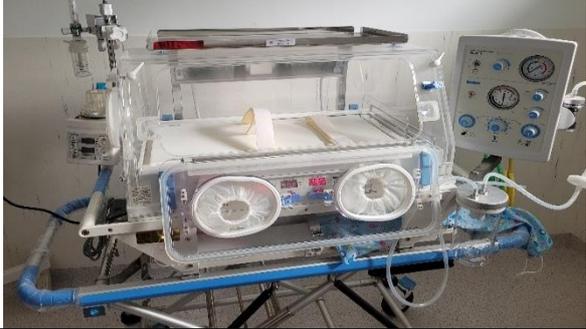
<p>En los datos técnicos del equipo se observa el año (2021) y mes (octubre) de fabricación</p>	<p>Vista frontal del equipo</p>

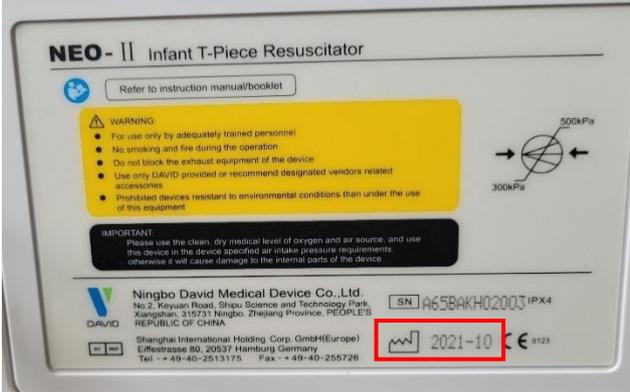
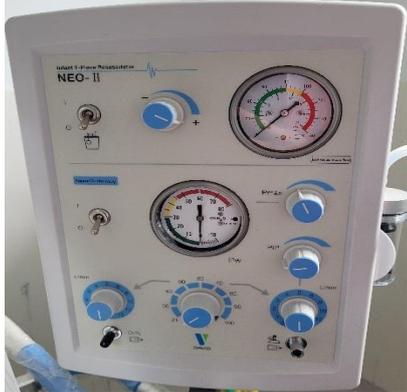
<p>En los datos técnicos del equipo se observa el año (2021) y mes (octubre) de fabricación</p>	<p>Vista frontal del equipo</p>

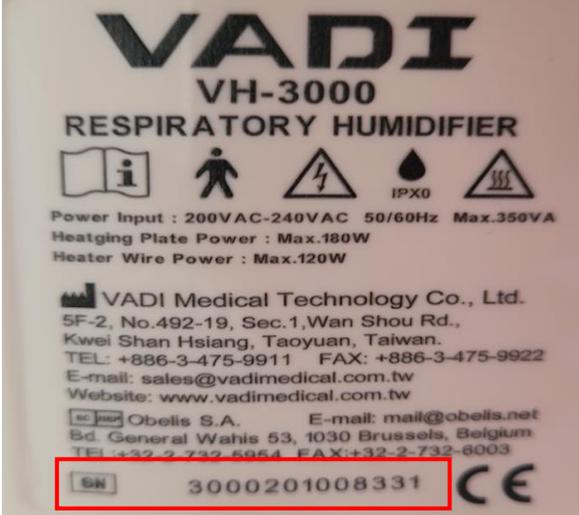
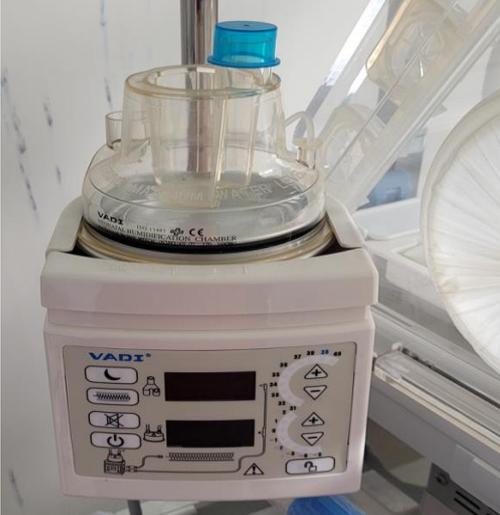
<p>En la placa del equipo con número de serie 3000201008331, no se observa el año de fabricación</p>	<p style="text-align: center;">Vista frontal del equipo</p>

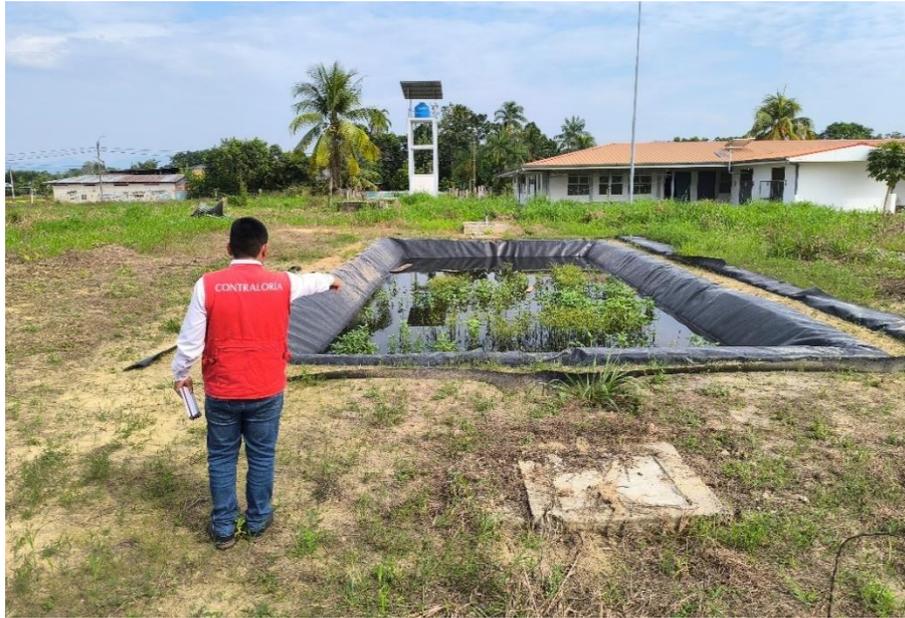
Imagen n.º 57

- La zona de humedal artificial (laguna) presenta agua estancada y en la periferia se observa residuos de inundación.
- La cámara de descarga se encuentra llena en su totalidad.
- La operación del sistema de bombeo es manual.
- Del sistema de riego con ocho (08) aspersores, se constató que sólo uno de ellos funciona al momento de activar el sistema de bombeo, no se encontró la ubicación de los demás aspersores por lo que no fue posible su inspección.

Humedal artificial

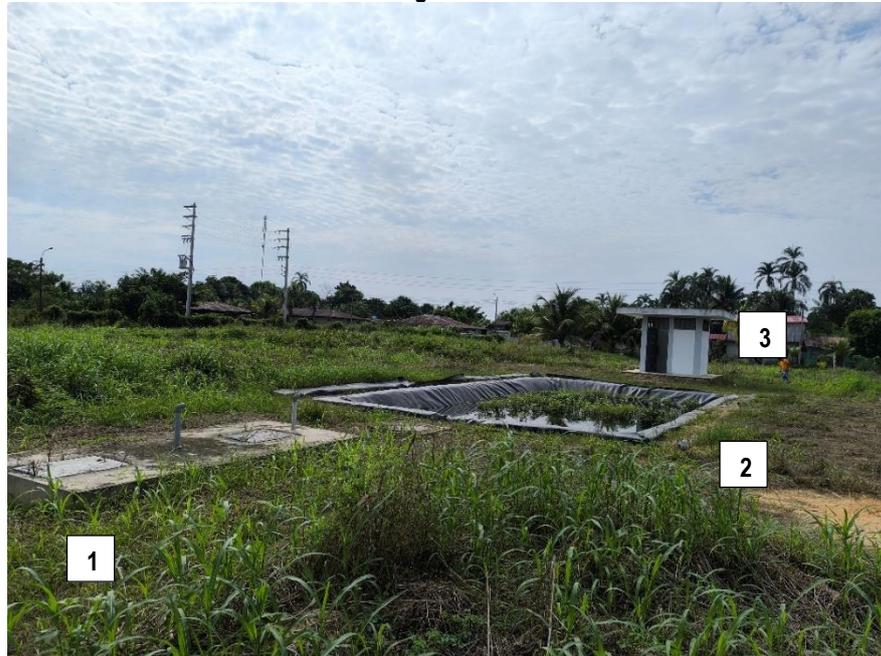
Imagen n.º 58

(1) Pozo séptico, (2) humedal artificial y (3) cámara de descarga para bombeo al sistema de riego

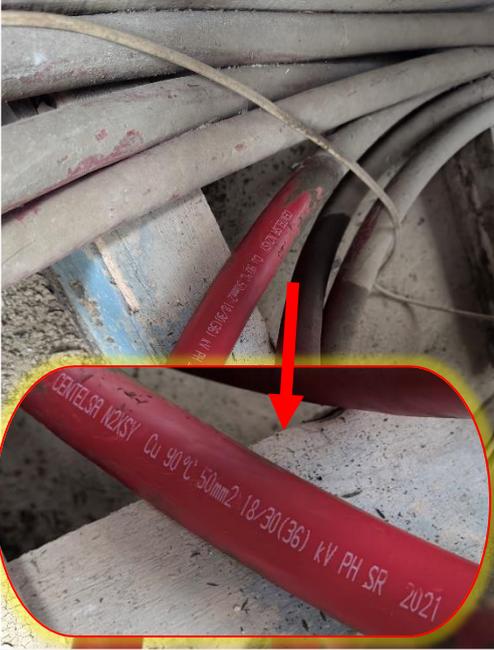
<p style="text-align: center;">Imagen n.º 65</p>

De inspección visual se observa que los cables de media tensión de la red subterránea que llega a la subestación son del tipo seco, marca **CENELSA N2XSY Cu 90°C 50 mm² 18/30 (36) KV PH SR 2021**, que difiere de la especificación técnica contenida en el Expediente Técnico Conforme a Obra del Sistema de utilización.

<p style="text-align: center;">Cable tipo seco de media tensión instalado en obra Marca: CENTELSA N2XSY Cu 90°C 50 mm² 18/30 (36) KV PH SR 2021</p>	<p style="text-align: center;">Imagen n.º 66</p>

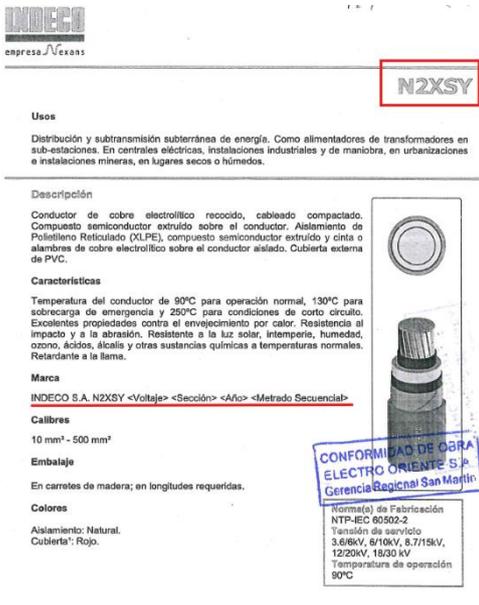
<p style="text-align: center;">Especificaciones Técnicas de cable de media tensión utilizado según el Expediente Técnico de Conforme a Obra. Marca: INDECO</p>
---	--

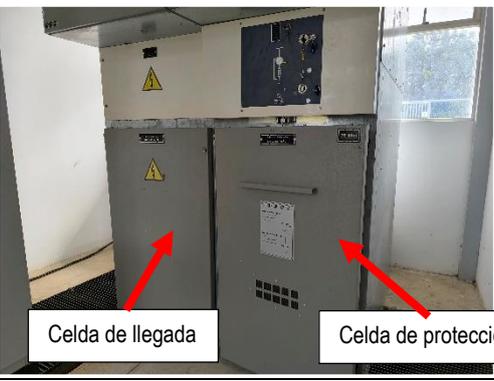
<p style="text-align: center;">Imagen n.º 67</p>

<p style="text-align: center;">Celda de llegada Celda de protección</p> <p style="text-align: center;">Celda de llegada y celda de protección en media tensión</p>	<p style="text-align: center;">Imagen n.º 68</p>

Cabe mencionar, la celda de llegada también presenta corrosión generalizada de todos los componentes metálicos que soportan a los cables de media tensión, además, debido al uso de terminales inadecuados en las terminaciones de los cables de llegada, existe una fuente de generación de puntos caliente por falso contacto.

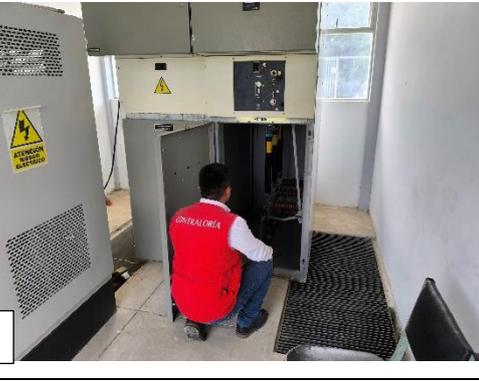
<p style="text-align: center;">Inspección visual de celda de protección</p>
---	--

Durante la Visita de Control, en la **celda de protección** se identificó daños en las terminaciones de los cables tipo seco que conectan la salida de la celda de protección hacia la celda de transformación. Razón a ello, el sistema de utilización en media tensión que brinda servicio eléctrico normal al Centro de Salud Alianza se encuentra inoperativo.

Por lo expuesto, la celda de protección en la subestación de distribución se encuentra inoperativa debido a que existen decoloración de la superficie en aisladores del seccionador tripolar aislado en gas SF6 por posibles descargas eléctricas parciales y daño total de las terminaciones de media tensión en la salida de la celda de protección, además, se observa corrosión generalizada en los elementos metálicos interiores de la mencionada celda, así como la formación de gotas de líquido con posible presencia de agua en la parte baja del seccionador. Dicha condición, es motivo para la indisponibilidad del sistema eléctrico en media tensión que brinda servicio al Centro de Salud Alianza.

Al respecto, se sugiere a la Entidad, adoptar acciones para determinar el origen de la falla y los correctivos dentro del alcance de la cláusula contractual del contrato de ejecución de la obra y lo establecido en el Texto Único Ordenado de la Ley de Contrataciones del estado referido a responsabilidades del contratista, toda vez que, de la inspección visual realizada se advierte que el proceso constructivo y los materiales empleados, no habrían cumplido con las reglas del Código Nacional de Electricidad.

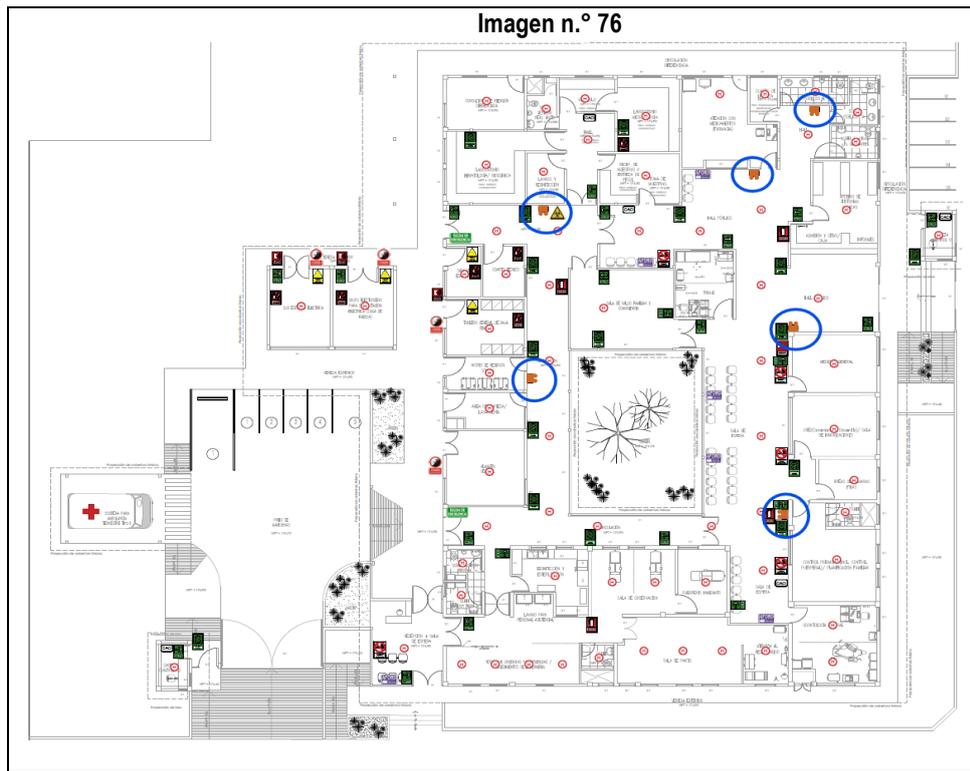
El centro de salud cuenta con pasadizos y ambientes importantes sin iluminación de emergencia, como es el caso de los ambientes de caseta de subestación eléctrica, grupo electrógeno, pasadizo posterior, estacionamiento y zona de ingreso de emergencias.

Se identificó que en la obra se instalaron 06 luminarias (artefactos de iluminación) de emergencia, como se muestra en la siguiente imagen:

Distribución de 06 luminarias de emergencia dentro del establecimiento de salud

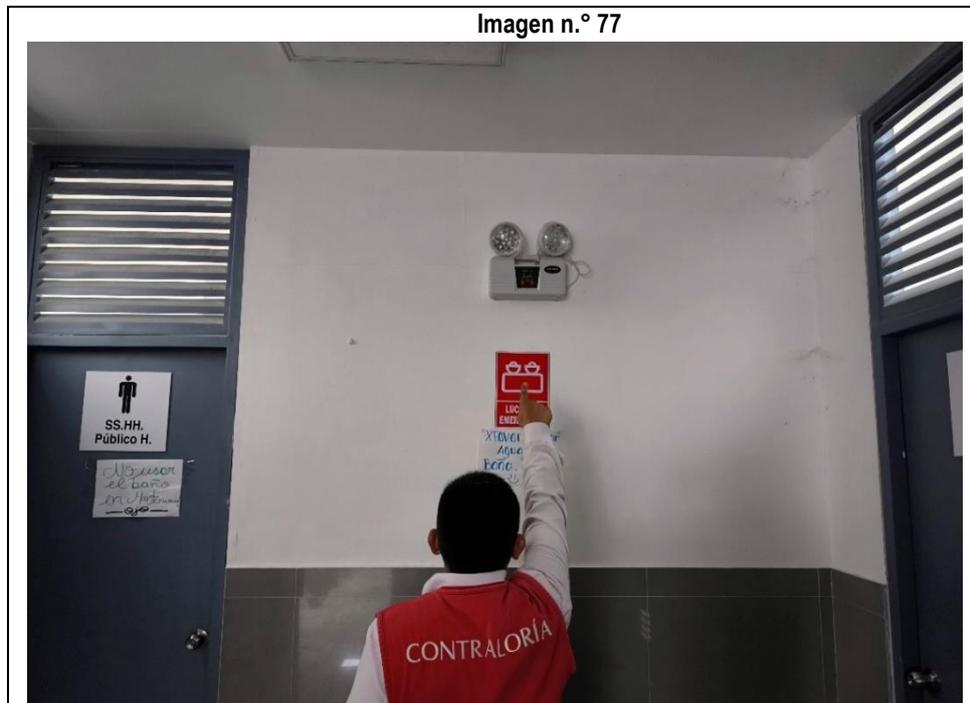
Además, se constató que los artefactos para iluminación de emergencia instalados son de la marca DIXON, de 32 Leds, como se muestra en la imagen siguiente:

Luminaria de emergencia instalada en obra

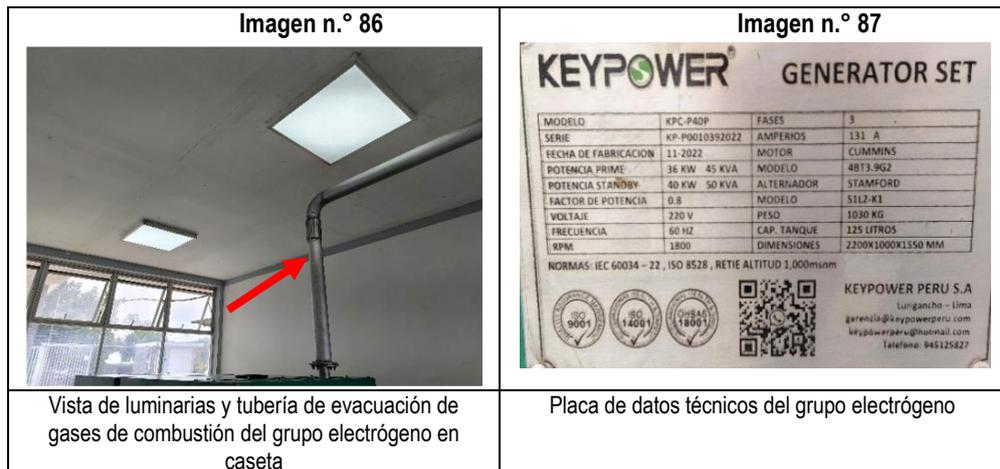
Como sistema de suministro eléctrico de emergencia, el Centro de Salud cuenta con un grupo electrógeno con las siguientes características:

- Marca: KEYPOWER
- Modelo: KPC-P40P
- Serie: KP-P0010392022
- Potencia prime: 36 KW, 45 KVA
- Potencia stand by: 40 KW, 50 KVA
- Factor de potencia: 0.8
- Voltaje: 220 V
- Fases: 3
- Amperios: 131
- Capacidad del tanque: 125 L
