**INFORME DE VISITA DE CONTROL  
N° 011-2024-OCI/0747-SVC**

**VISITA DE CONTROL  
DIRECCIÓN REGIONAL DE EDUCACIÓN TUMBES  
TUMBES/TUMBES/TUMBES**

**“VERIFICACIÓN DE INFRAESTRUCTURA EDUCATIVA DE LA  
PROVINCIA DE TUMBES AFECTADAS POR LAS  
PRECIPITACIONES PLUVIALES OCASIONADAS DURANTE EL  
MES DE FEBRERO 2024”**

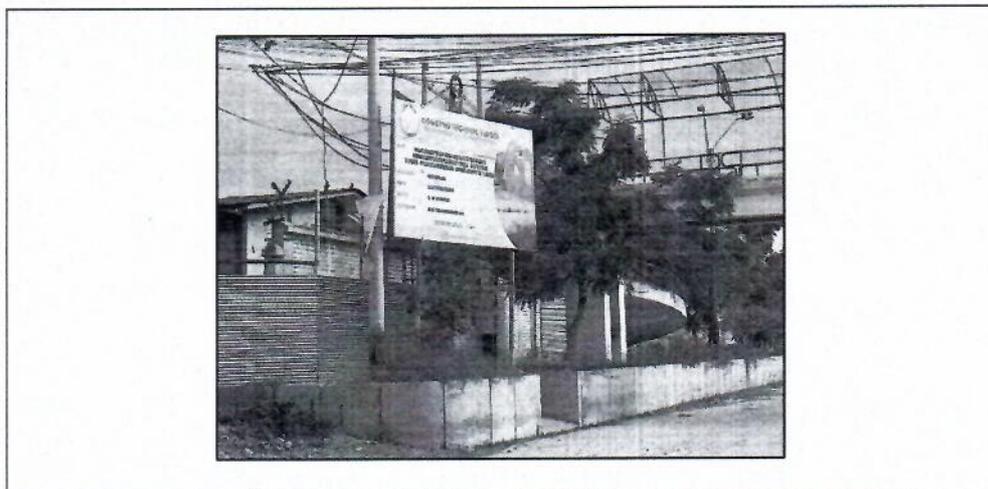
Durante la visita in situ realizada por la Comisión de Control del Órgano de Control de la Dirección Regional de Educación, el 4 de marzo de 2024, a la Institución Educativa Inmaculada Concepción ubicada en la Avenida Tarapacá S/N del distrito, provincia y departamento de Tumbes, se visualizó que se encuentra en construcción y además que dichas labores han sido paralizadas. Tal como se puede visualizar en las siguientes fotografías:

Foto n°.20: Cartel de Obra – I.E Inmaculada Concepción.
