**INFORME DE HITO DE CONTROL
N° 010-2024-OCI/1146-SCC**

**“REPARACIÓN DE PAVIMENTO Y VEREDA; EN EL (LA)
PERÍMETRO DE LA PLAZA DE ARMAS DE LA LOCALIDAD
DE SAN MARCOS, DISTRITO DE SAN MARCOS, PROVINCIA
HUARI, DEPARTAMENTO ANCASH”**

HITO DE CONTROL n.º 1 - VALORIZACIÓN n.º 1

SAN MARCOS, 16 DE FEBRERO DE 2024

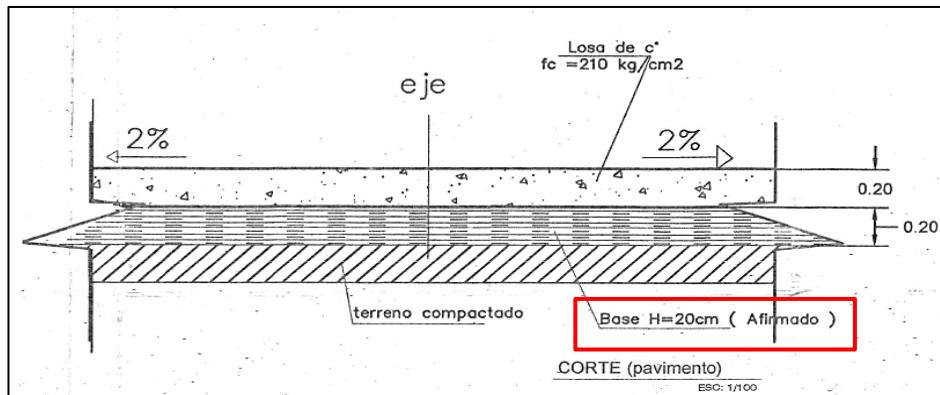
IMAGEN N° 7
ESPEDOR DE LA BASE DE AFIRMADO SEGÚN PLANO DP-01 - DETALLE DE PAVIMENTO

Como es de verse, el espesor del material granular (afirmado) consignado en los resultados del ensayo de Determinación de la densidad in situ es menor a los 0,20m requerido en el expediente técnico. Al respecto, se tiene que el porcentaje de compactación para la subpartida 1.2.1.3. “Relleno compactado con material afirmado”, correspondiente al Jr. Progreso, Jr. La Victoria y Jr. La Merced, habría sido determinado con un espesor de afirmado, que no cumple con la dimensión especificada en el plano DP-01 Detalle del pavimento del expediente técnico aprobado, por lo que, los resultados obtenidos no mostrarían un valor real.

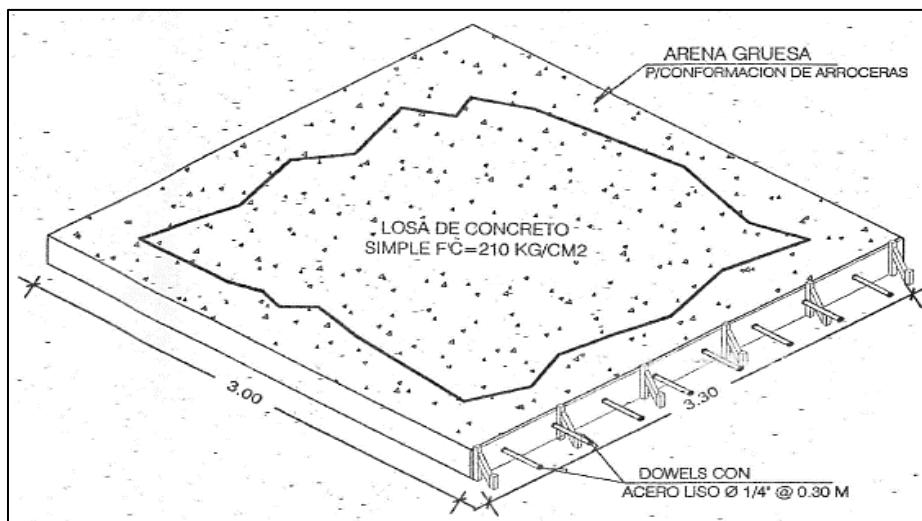
IMAGEN N° 10
DETALLE DE LOSA DE CONCRETO DEL PAVIMENTO

No obstante, se evidencia que la partida 1.2.2.2. “Concreto $f'c=210 \text{ kg/cm}^2$, $e=0,20 \text{ m}$ ” no habría sido ejecutada conforme a lo establecido en el expediente técnico por la calidad de los materiales, la colocación del concreto o la falta de vibración al concreto durante la ejecución de la Obra, generando cangrejera en una zona con vacío o bolsas de aire, debido a la segregación del concreto durante el proceso del vaciado pudiendo ocasionar daños en los elementos estructurales.

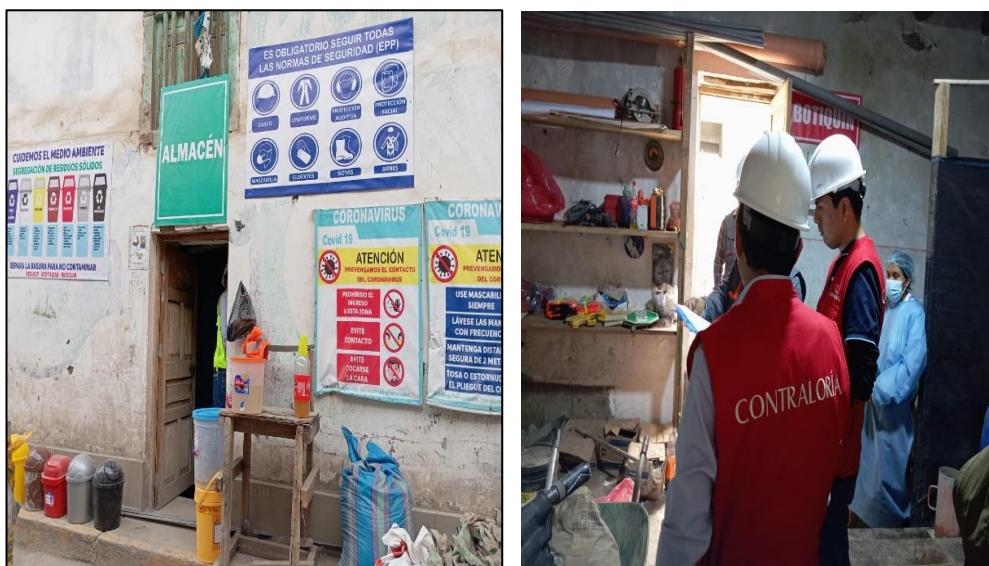
**FOTOGRAFÍAS N°s 39 Y 40
EXTERIOR E INTERIOR DEL ALMACÉN DE OBRA**

En la inspección física de obra realizada el 7 de febrero de 2024, la Comisión de control identificó que la Obra cuenta con un almacén en donde se vienen guardando herramientas y algunos materiales que van llegando a obra, cuyo ambiente está construido de material rústico (adobe).

Sin embargo, se evidencia condiciones inadecuadas de almacenamiento de algunos materiales, advirtiéndose la presencia de materiales expuestos a las inclemencias de la naturaleza sin la adecuada protección para prevenir su deterioro o la introducción de materias extrañas, tales como agregados y cemento que son usados en la ejecución de partidas contractuales, como se puede visualizar en las siguientes fotografías:
