**INFORME DE VISITA DE CONTROL  
N° 043-2024-OCI/2684-SVC**

**“EJECUCIÓN DE IOARR: RENOVACIÓN DE PUENTE; EN EL  
(LA) MUNICIPALIDAD DISTRITAL DE CURIMANA, PUENTE  
EL INGENIERO, CAMINO VECINAL R2503102: EMP  
R2503102 CASERIO LA FLORIDA, DISTRITO DE CURIMANA,  
PROVINCIA DE PADRE ABAD, DEPARTAMENTO DE  
UCAYALI – CUI N° 2529913”**

**“EJECUCIÓN DE OBRA Y PROCESO DE RESOLUCIÓN CONTRACTUAL DE  
LA OBRA”**

**AGUAYTIA, 1 DE JULIO DE 2024**

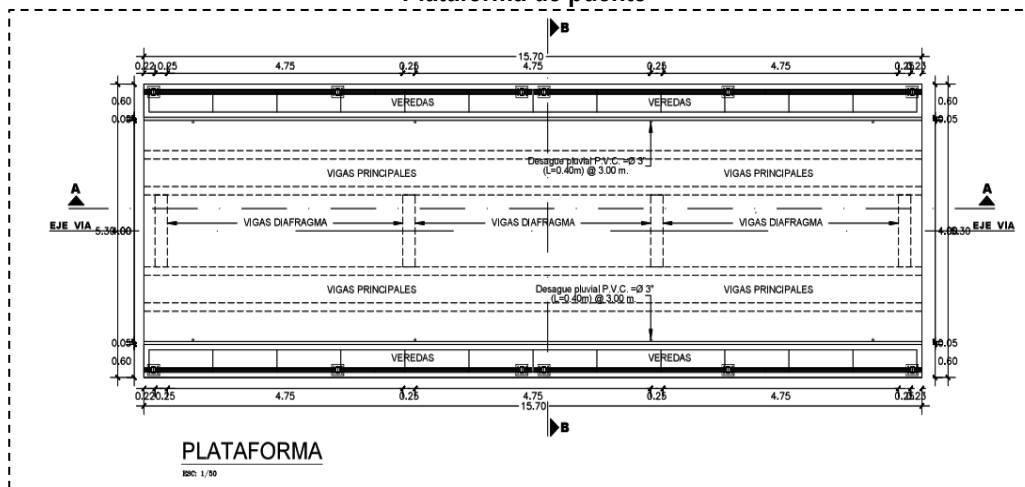
Imagen n.º 3  
Plataforma de puente

Un aspecto importante que se debe señalar, es que la renovación del puente El Ingeniero tiene como objetivo mejorar el nivel de transitabilidad del camino vecinal que facilite el traslado de carga y pasajeros en el camino vecinal R2503102: EMP R2503102, del distrito de Curimana, provincia de Padre Abad, departamento de Ucayali, siendo la meta física la construcción de un puente de concreto armado carrozable de 15.80 metros de longitud total y 5.30 metros de ancho, donde 4.00 metros de ancho será efectivo la losa de calzada y 1.00 para las veredas laterales (0.50 metros por cada lado), tal como se detalla en la imagen siguiente:

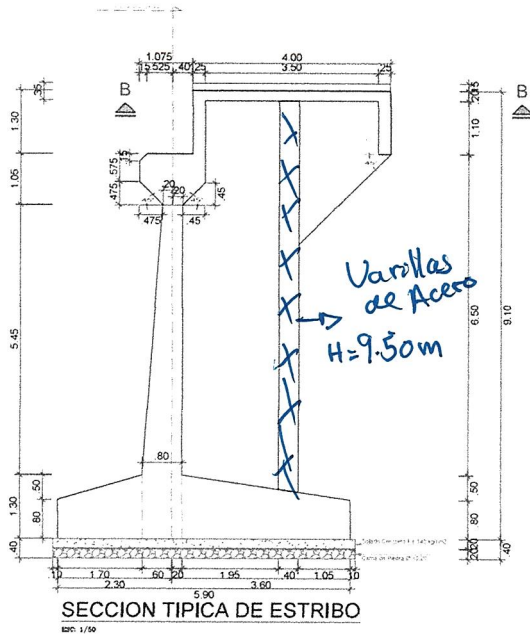
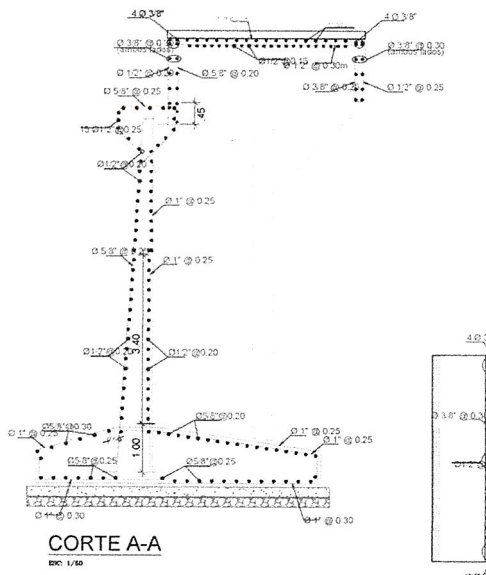
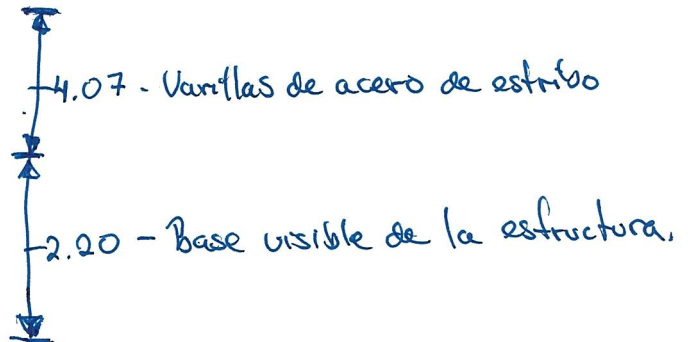
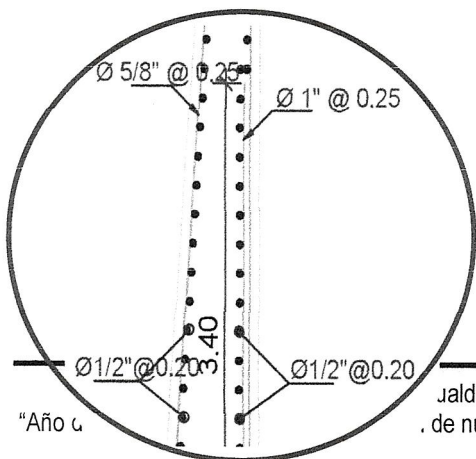
Varilla de Acero de 1" → 22 unidades de 4.07m.  
Varilla de Acero de 1/2" → 21 unidades de 4.07m.  
Varilla de Acero de 1" → 21 unidades de 0.80m.
