**INFORME DE HITO DE CONTROL
N° 009-2024-OCI/2901-SCC**

**EJECUCIÓN Y SUPERVISIÓN DE LA OBRA: “CREACIÓN
DEL SISTEMA DE AGUA POTABLE Y SANEAMIENTO
BÁSICO DE LAS LOCALIDADES DE MIRAFLORES Y NUEVO
MOTUPE, DISTRITO DE JAMALCA, PROVINCIA DE
UTCUBAMBA, DEPARTAMENTO DE AMAZONAS”**

**HITO DE CONTROL N° 2: CULMINACIÓN Y PROCESO DE RECEPCIÓN DE
OBRA.**

**PERÍODO DE EVALUACIÓN DEL HITO DE CONTROL:
DEL 22 DE FEBRERO AL 5 DE MARZO DE 2024**

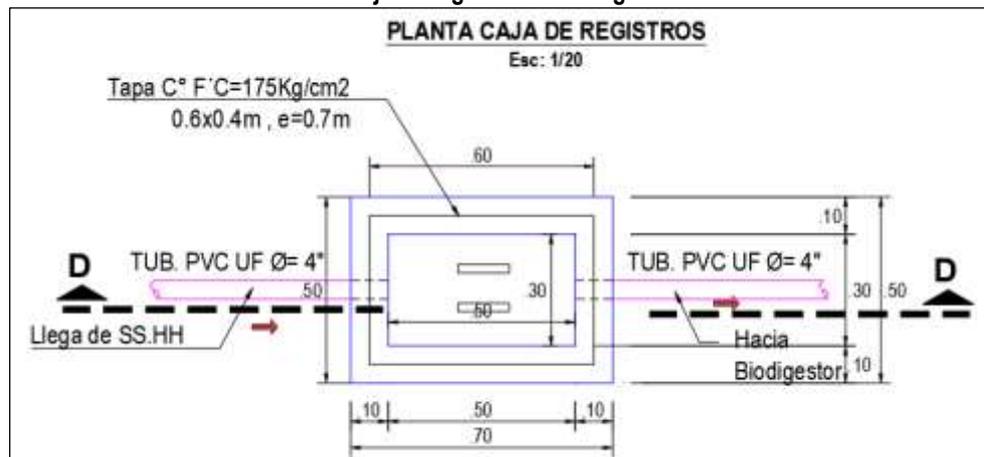
Imagen n.º 1
Detalle de caja de registros de desagüe

De la visita de inspección realizada a la obra los días 22 y 23 de febrero de 2024, tal como consta en el Acta n.º 001-2024-OCI/MPU – SCC-HC2, se advirtió que, los marcos y tapas de las cajas de registro presentan dimensiones menores a las establecidas en los planos, es decir que, estas no se ajustan al espacio disponible, además, presentan deficiencia en los acabados y algunas de ellas se encuentran fracturadas o requieren ser resanadas, tal como se muestra en el panel fotográfico:

Sobre el particular, se procedió a la verificación del expediente técnico de la Obra; advirtiéndose que en el Plano de Detalles - Laminas (UBS-02)- UBS - Detalles del componente del sistema de extracción de excretas, establece marco con dimensiones de 0.70 x 0.50 m y tapa de concreto $f_c=175 \text{ kg/cm}^2$ de 0.60x0.40m, se detalla en la siguiente imagen:

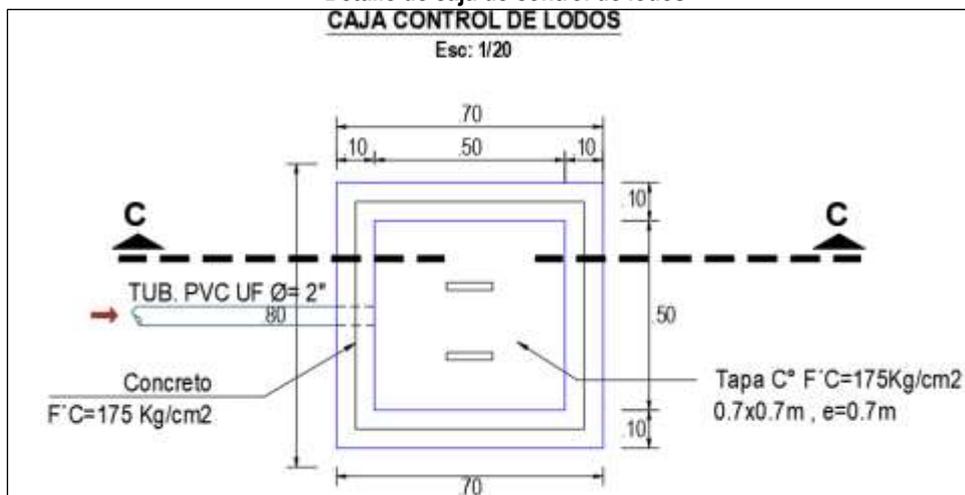
Imagen n.º 2
Detalle de caja de control de lodos

2) Partida 02.02.02.03 y 02.03.02.03: Caja de control de lodos, no cumplen con las dimensiones especificadas en los planos.

De la misma manera durante la visita se advirtió que, que los marcos y tapas de las cajas de control de lodos presentan dimensiones menores a las establecidas en los planos, incumpliendo lo establecido en el Plano de Detalles - Laminas (UBS-02)- UBS - Detalles del componente del sistema de extracción de excretas del expediente técnico de obra, es de indicar que en algunos casos se observa que las tapas presenta menor dimensión y no se ajustan al marco de concreto, además, presentan deficiencia en los acabados y algunas de ellas se encuentran fracturadas o requieren ser resanadas lo descrito se muestra en el panel fotográfico siguiente:

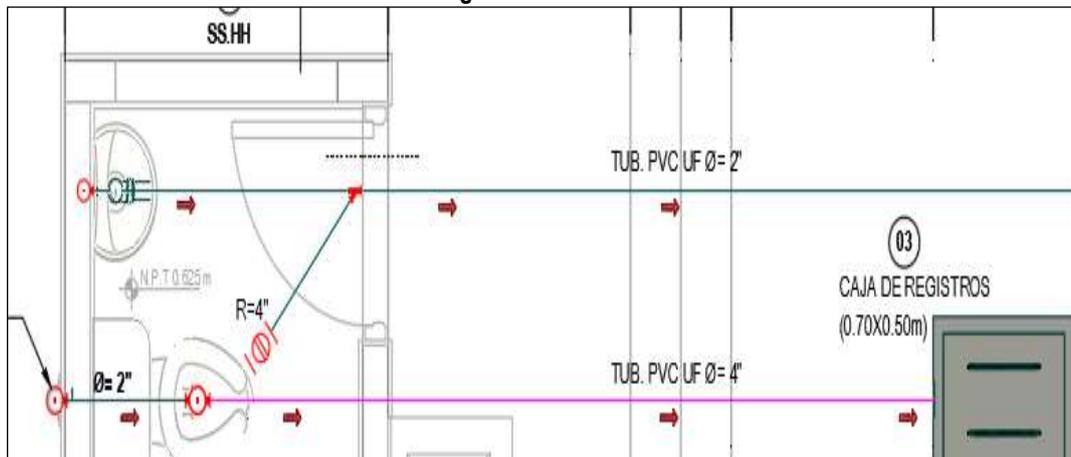
Imagen n.º 3
Detalle de registro de bronce de 4"

3) Partida 02.02.01.14.03.07 y 02.03.01.14.03.07: Suministro e instalación de registro de bronce de 4", no cumplen con el diámetro establecido en los planos.

De lo vertido en los párrafos precedentes, se puede denotar que, durante la ejecución de los trabajos no se habría contado con un control permanente y oportuno por parte de la supervisión, se ha podido advertir, las partidas citadas anteriormente que forman parte de la infraestructura culminada estaría incumpliendo con lo establecido en las especificaciones técnicas, planos, presupuesto y costos unitarios del expediente técnico, además, podría afectar el correcto funcionamiento de la obra.
