**INFORME DE HITO DE CONTROL
N° 018-2024-OCI/4164-SCC**

**OBRA: “MEJORAMIENTO Y AMPLIACIÓN DEL SERVICIO DE
AGUA POTABLE URBANO EN LA INSTALACIÓN DE LA
LÍNEA DE IMPULSIÓN DEL POZO TUBULAR N° 4, AL
RESERVORIO R-IV, EN EL SECTOR MONTE CHIMBOTE DEL
DISTRITO DE CHIMBOTE DE LA PROVINCIA DE SANTA DEL
DEPARTAMENTO DE ÁNCASH”,
CON CUI N° 2515380**

**HITO DE CONTROL N° 03 – EJECUCIÓN CONTRACTUAL Y
VALORIZACIÓN N° 2**

**PERÍODO DE EVALUACIÓN DEL HITO DE CONTROL:
DEL 16 AL 22 DE MAYO DE 2024**

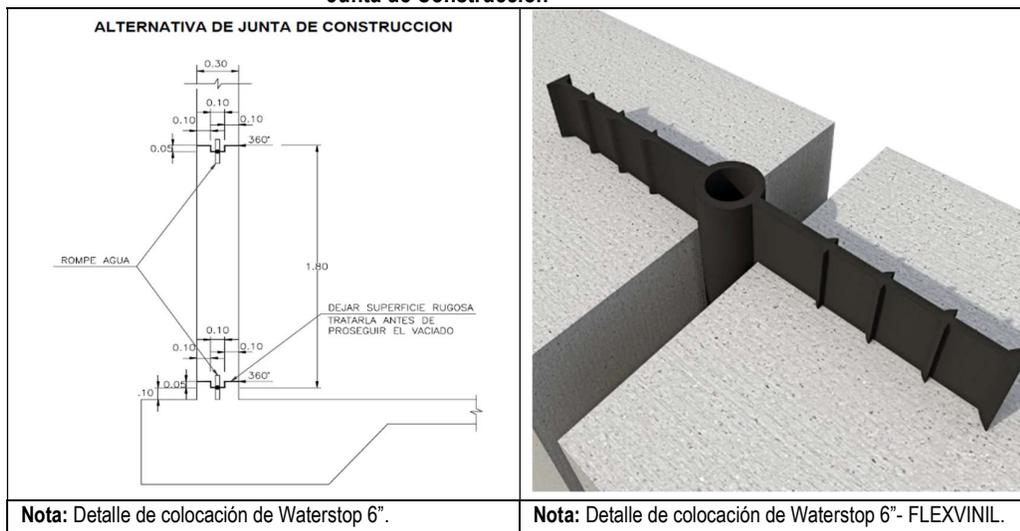
Imágenes n.ºs 38 y 39
Plano n.º 22, E1 "Reservoirio: Detalles muro y Cimentación" – Alternativa de Junta de Construcción

De acuerdo al plano n.º 22, E-2 Reservoirio: Detalles cúpula y Losa de Fondo se presenta los detalles constructivos a tenerse en cuenta para el sellado de las juntas de dilatación con Waterstop³ de 6" para la ejecución de la partida 03.04.03.03.05 Sum. y Colocación de junta Water stop de 6", como se muestra en las siguientes imágenes:
