**INFORME DE HITO DE CONTROL
N° 021-2024-OCI/4164-SCC**

**OBRA: “MEJORAMIENTO Y AMPLIACIÓN DEL SERVICIO DE
AGUA POTABLE URBANO EN LA INSTALACIÓN DE LA
LÍNEA DE IMPULSIÓN DEL POZO TUBULAR N° 4, AL
RESERVORIO R-IV, EN EL SECTOR MONTE CHIMBOTE DEL
DISTRITO DE CHIMBOTE DE LA PROVINCIA DE SANTA DEL
DEPARTAMENTO DE ÁNCASH”,
CON CUI N° 2515380**

**HITO DE CONTROL N° 04 – EJECUCIÓN CONTRACTUAL Y
VALORIZACIÓN N° 3**

**PERÍODO DE EVALUACIÓN DEL HITO DE CONTROL:
DEL 11 AL 21 DE JUNIO DE 2024**

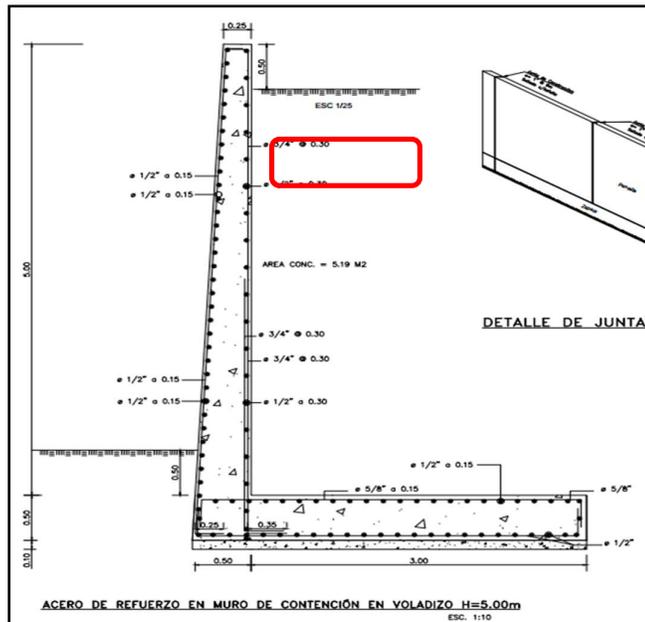
Imagen n. ° 19
Plano n. ° 27, E-7 “Muro de contención: Pantalla y Cimentación”

No obstante, durante la visita realizada a la obra, mediante acta n. ° 38-2024-CG-OCI-4164 “Inspección física al pozo tubular 4” de 11 de junio de 2024, por parte de la comisión de control, se observó diferencias respecto a lo señalado en el expediente técnico, en planos y especificaciones técnicas, como se puede observar en las siguientes imágenes:

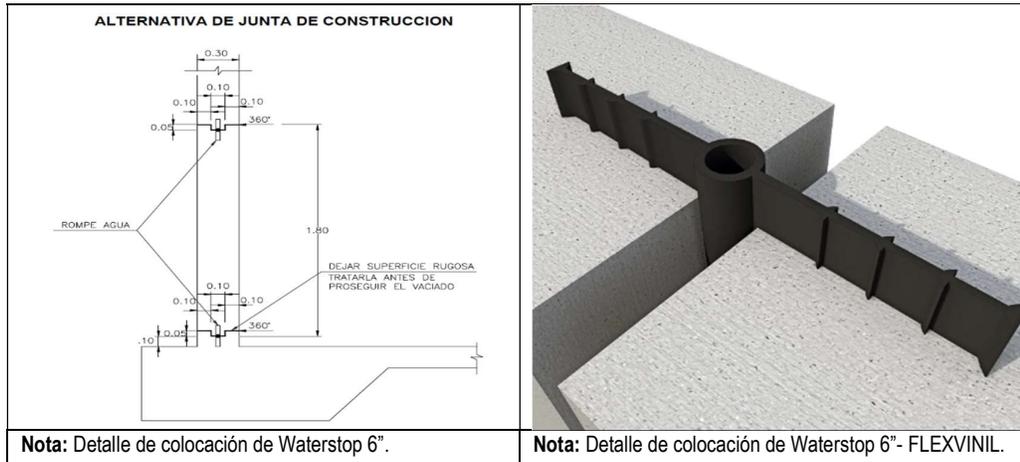
Imágenes n. °s 28 y 29
Plano n. ° 22, E1 "Reservorio: Detalles muro y Cimentación" – Alternativa de Junta de Construcción

³ Waterstop: Es una banda flexible de caucho de diversos tipos, anchos y diseños utilizados para evitar el pasaje de agua en juntas de contracción, expansión y construcción en estructuras de concreto que vayan a contener agua en su interior como: tanques de agua, piscinas, plantas de tratamiento de aguas servidas, represas, etc.
