**INFORME DE VISITA DE CONTROL
N°023-2024-OCI/4164-SVC**

**OBRA: "CREACIÓN DEL POZO TUBULAR N° 23 DE LA EPS
SEDACHIMBOTE EN EL SECTOR MONTE CHIMBOTE DEL
DISTRITO DE CHIMBOTE - PROVINCIA DEL SANTA -
DEPARTAMENTO DE ÁNCASH", CON CUI N° 2515387**

**PERIODO DE EVALUACIÓN:
DEL 19 AL 30 DE JULIO DE 2024**

CHIMBOTE, 02 DE AGOSTO DE 2024

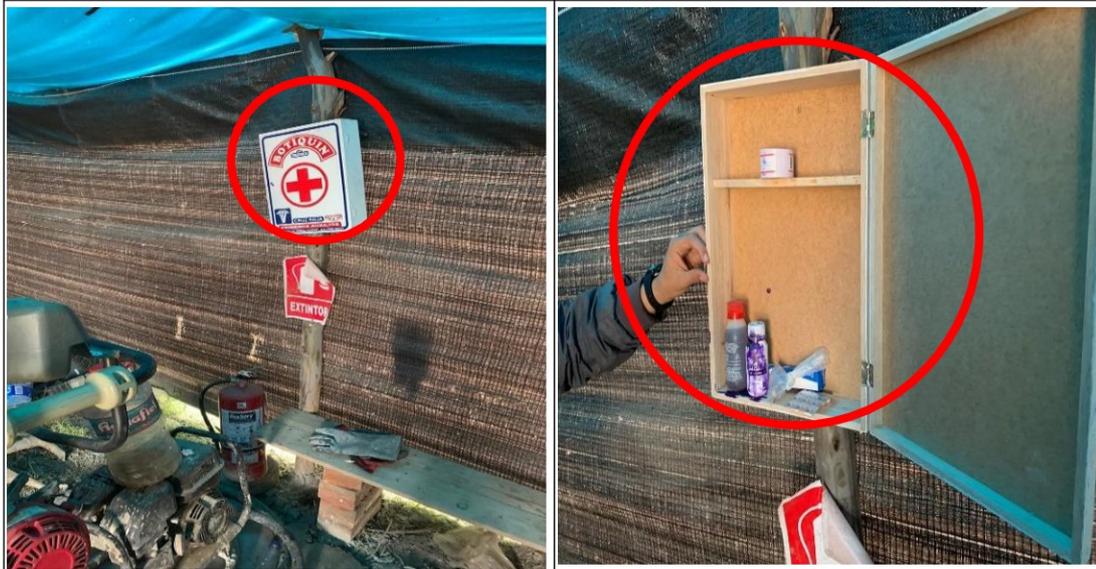
Imágenes n.ºs 20 y 21
Botiquín de primeros auxilios

Nota: Botiquín dentro del almacén de obra.

Nota: Interior del botiquín.

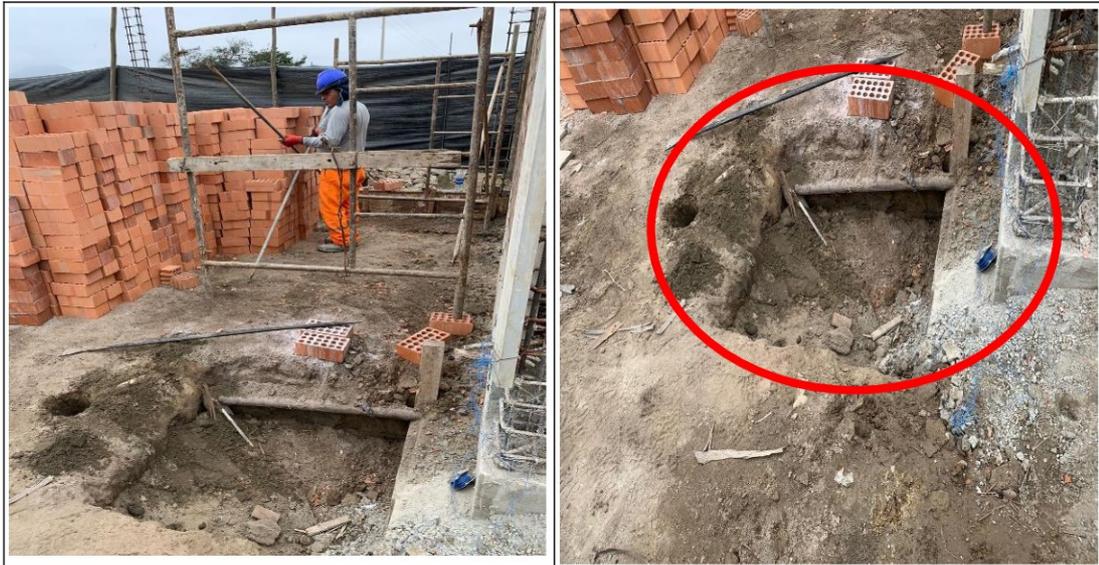
Imágenes n.ºs 24 y 25
Excavación de tierra en obra

Nota: Armado de andamio en obra.

Nota: Excavación de tierra.

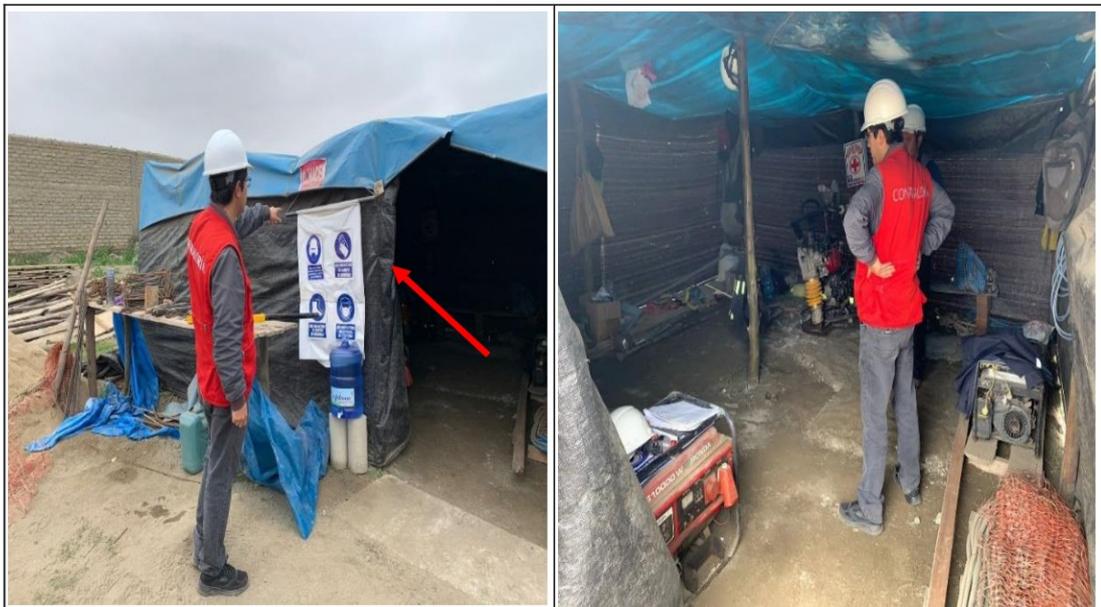
Imágenes n.°s 32 y 33
Verificación de la ejecución de la partida 01.01.01 OFICINA, ALMACEN Y CASETA DE GUARDIANIA

Nota: Se observa el ambiente utilizado como almacén y caseta de guardiana.

Nota: Otra vista del ambiente utilizado como almacén y caseta de guardiana.

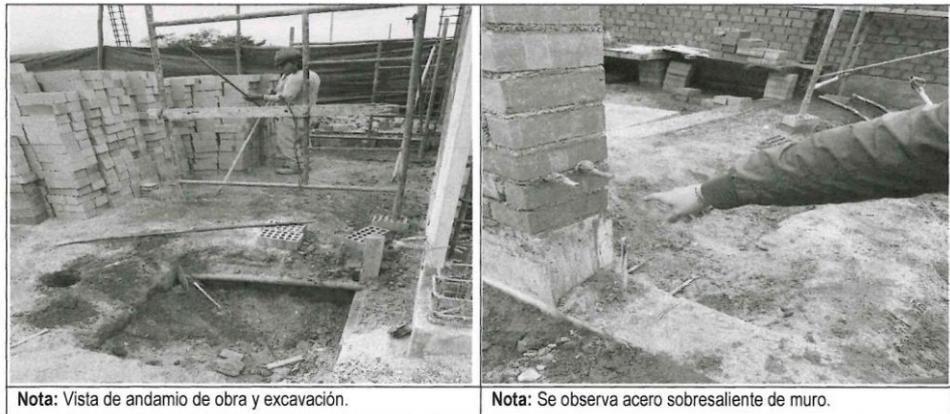
Imágenes n.º 15 y 16

Como se observa en las imágenes n.ºs 16 y 17, el trabajador está realizando trabajos en obra como armado de andamio, sin embargo, no cuenta con protección visual, como gafas de seguridad y en consecuencia, podría ocasionar accidentes y daños a la integridad física de los trabajadores.
