**INFORME DE CONTROL CONCURRENTE**  
**N° 007-2024-OCI/4289-SCC**

**CONTROL CONCURRENTE**  
**DIRECCIÓN REGIONAL DE AGRICULTURA DE LIMA**  
**HUACHO, HUAURA, LIMA**

**“CONTRATACIÓN DE SERVICIOS DE LIMPIEZA,  
DESCOLMATACIÓN Y CONFORMACIÓN DE DIQUE CON  
MATERIAL EN DIVERSOS SECTORES DE LOS DISTRITO DE  
CALANGO, COAYLLO, LUNAHUANA, NUEVO IMPERIAL,  
CALANGO, CHILCA, PACARAN, PACAYAL, DE LA  
PROVINCIA DE CAÑETE, DEPARTAMENTO DE LIMA”**

**PERÍODO DE EVALUACIÓN:**  
**DEL 27 DE FEBRERO DE 2024 AL 4 DE MARZO DE 2024**

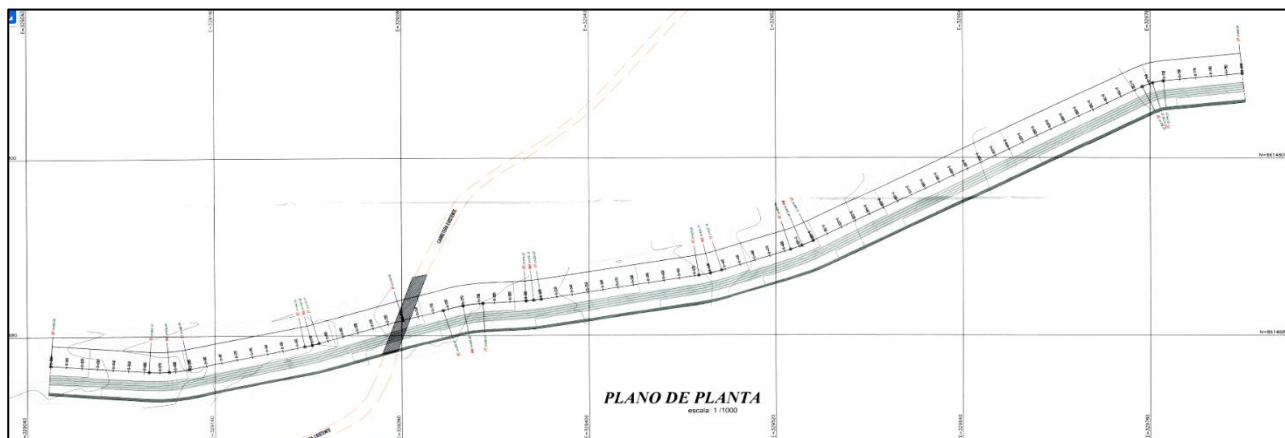
**Imagen n.º 46**  
**Tramo de intervención de conformación de dique y perfilado**

Al respecto, según la Lámina PP-01 – Plano “Planta y Perfil Longitudinal”, plano final de replanteo presentado por el contratista ejecutor Consorcio Descolmatación con carta n.º 016-2023-CONSORCIO DESCOLMATACIÓN recibido el 20 de diciembre de 2023, señala que la conformación del dique y perfilado se encuentra en todo el tramo del margen izquierdo intervenido del sector Buenos Aires-Quebrada Muerta, es decir, en una extensión de 800 metros (Desde Prog. 0+000 a Prog. 0+800), tal como se muestra a continuación:

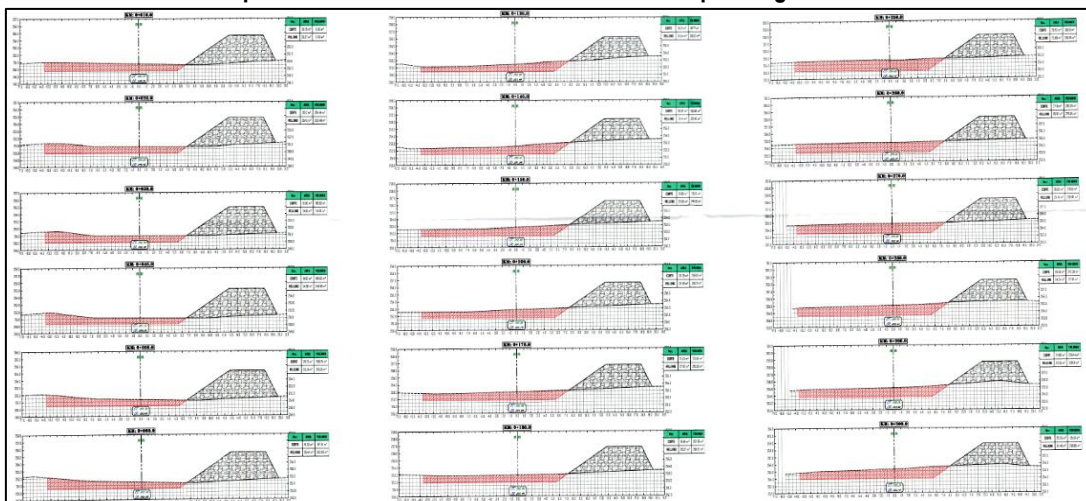
**Imagen n.º 47**

**Plano de replanteo – Secciones de conformación de dique Prog. 0+010 – 0+360**

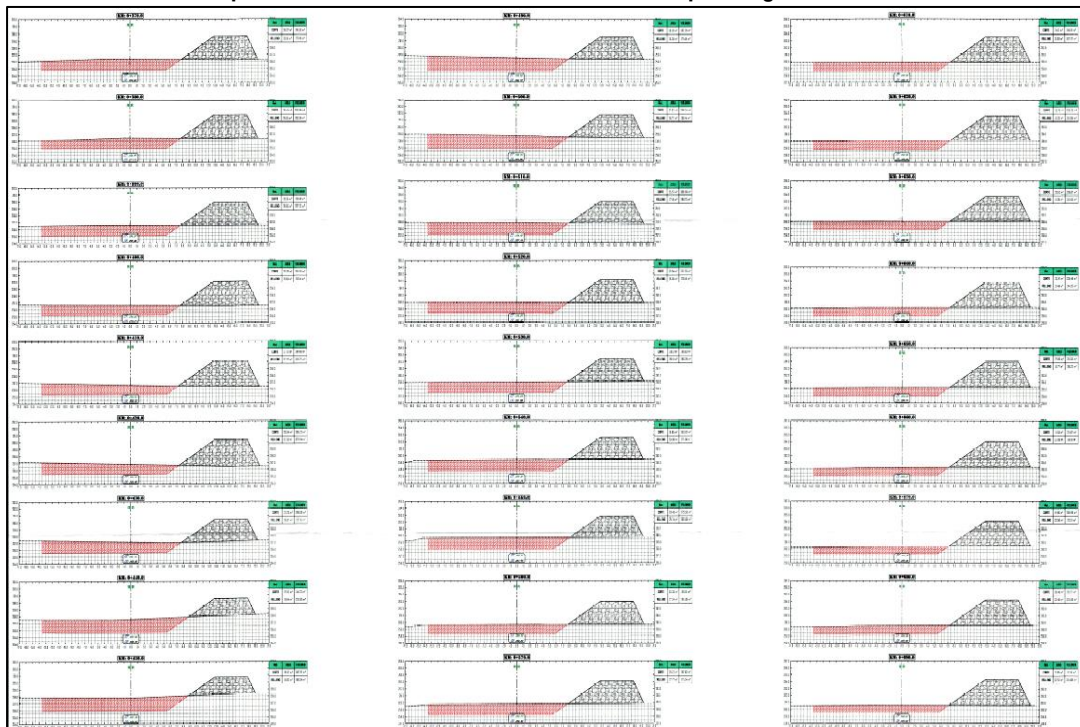
**Imagen n.º 48**

**Plano de replanteo – Secciones de conformación de dique Prog. 0+0370 – 0+720**

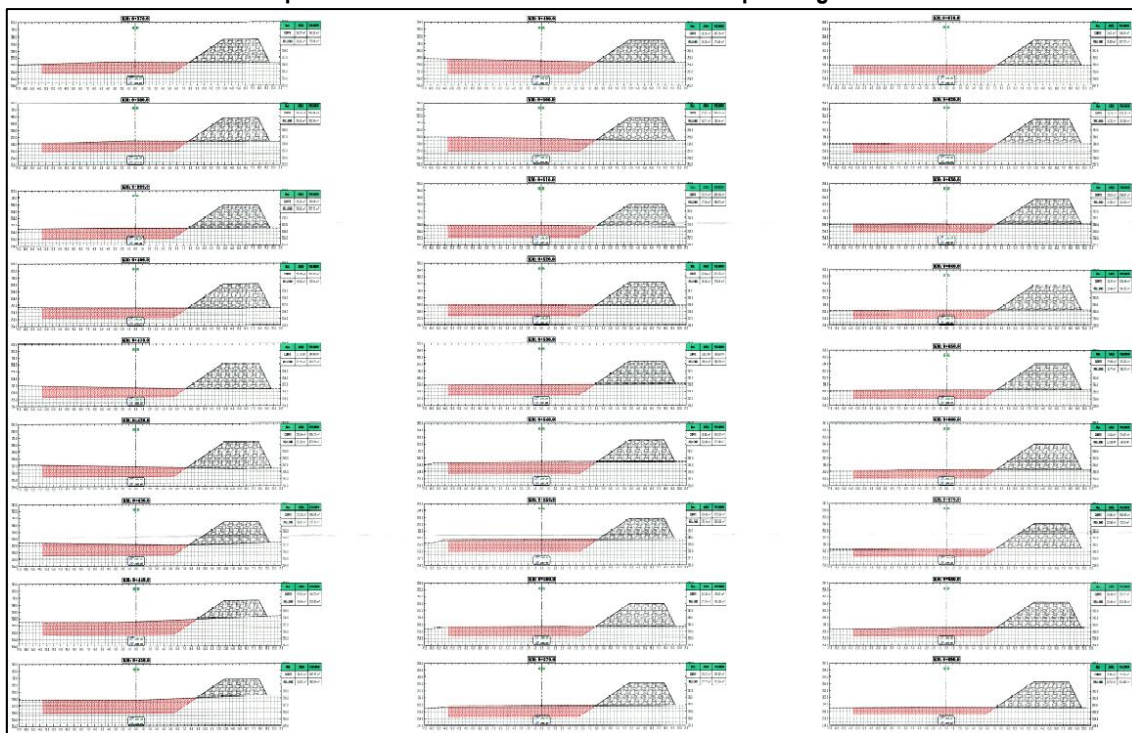
Imagen n.º 49  
Plano de replanteo – Secciones de conformación de dique Prog. 0+0730 – 0+790

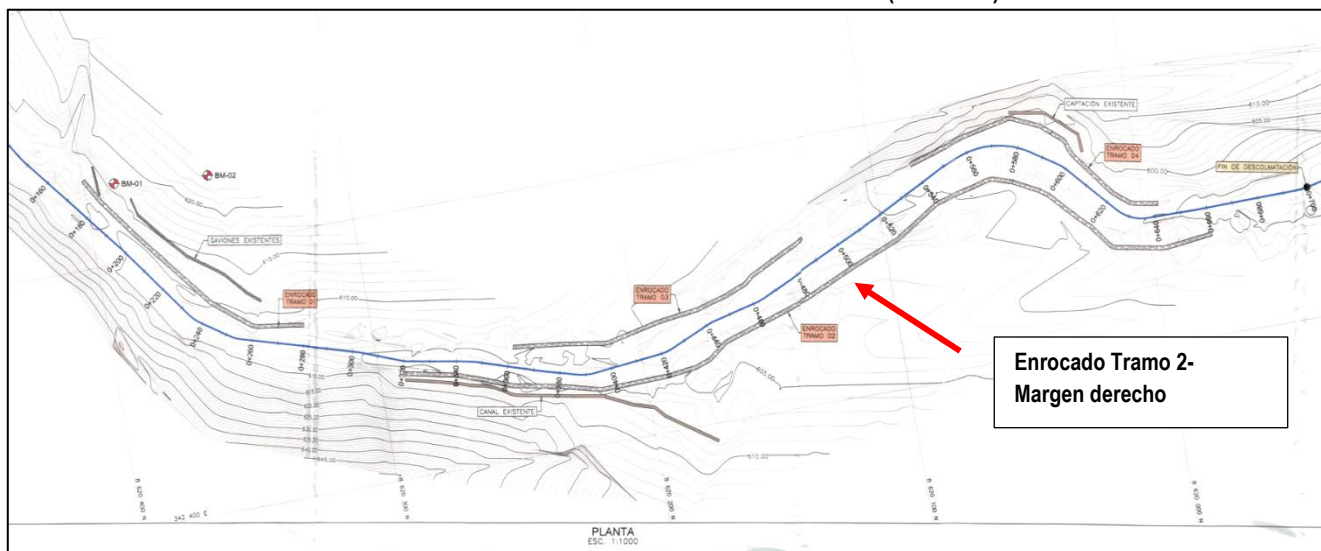
Al respecto, según la Lámina PP-01 – Plano “Planta y Perfil Longitudinal 0+000 – 0+700”, señala que existen 4 tramos de enrocado (o acomodo de roca en talud), de los cuales 3 de ellos se encuentran en el margen izquierdo y uno en el margen derecho (Tramo 2) el cual tiene una longitud de 340 m. y que según este plano se encuentra ubicado desde la Prog. 0+320 hasta 0+660 de manera continua (según se observa en plano), según las medidas siguientes:

Imagen n.º 59 y 60  
Tramo de intervención de acomodo de roca en talud (enrocado)

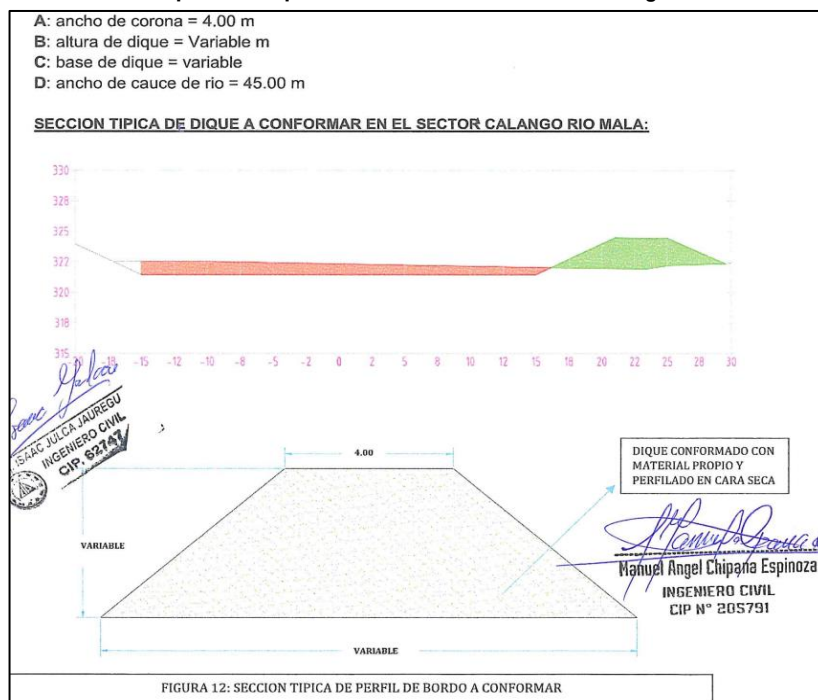
**Imagen n.º 67**  
**Sección Típica de dique a Conformar en el sector Calango Rio Mala**

No obstante, durante la realización de la visita de inspección se observó que entre las coordenadas: 332497.18 E, 8614634.20 N; y: 332394.69 E, 8614633.06 N, no se encontró ninguna conformación de dique que proteja las zonas aledañas, lo que evidencia que el trabajo ejecutado no cumple con la finalidad pública del servicio establecido en los Términos de Referencia que señala:
