**INFORME DE HITO DE CONTROL
N° 224-2024-OCI/5303-SCC**

**“ADQUISICIÓN DE MÓDULOS TEMPORALES DE VIVIENDA
PARA ATENCIÓN DE EMERGENCIAS Y DESASTRES EN EL
MARCO DEL DECRETO DE URGENCIA N° 010-2023”**

**HITO DE CONTROL N° 7 – ENTREGA E INSTALACIÓN DE
MTV A LOS DAMNIFICADOS DEL DISTRITO DE
GUADALUPE, PROVINCIA DE PACASMAYO Y DEL DISTRITO
DE ASCOPE, PROVINCIA DE ASCOPE, DEPARTAMENTO DE
LA LIBERTAD**

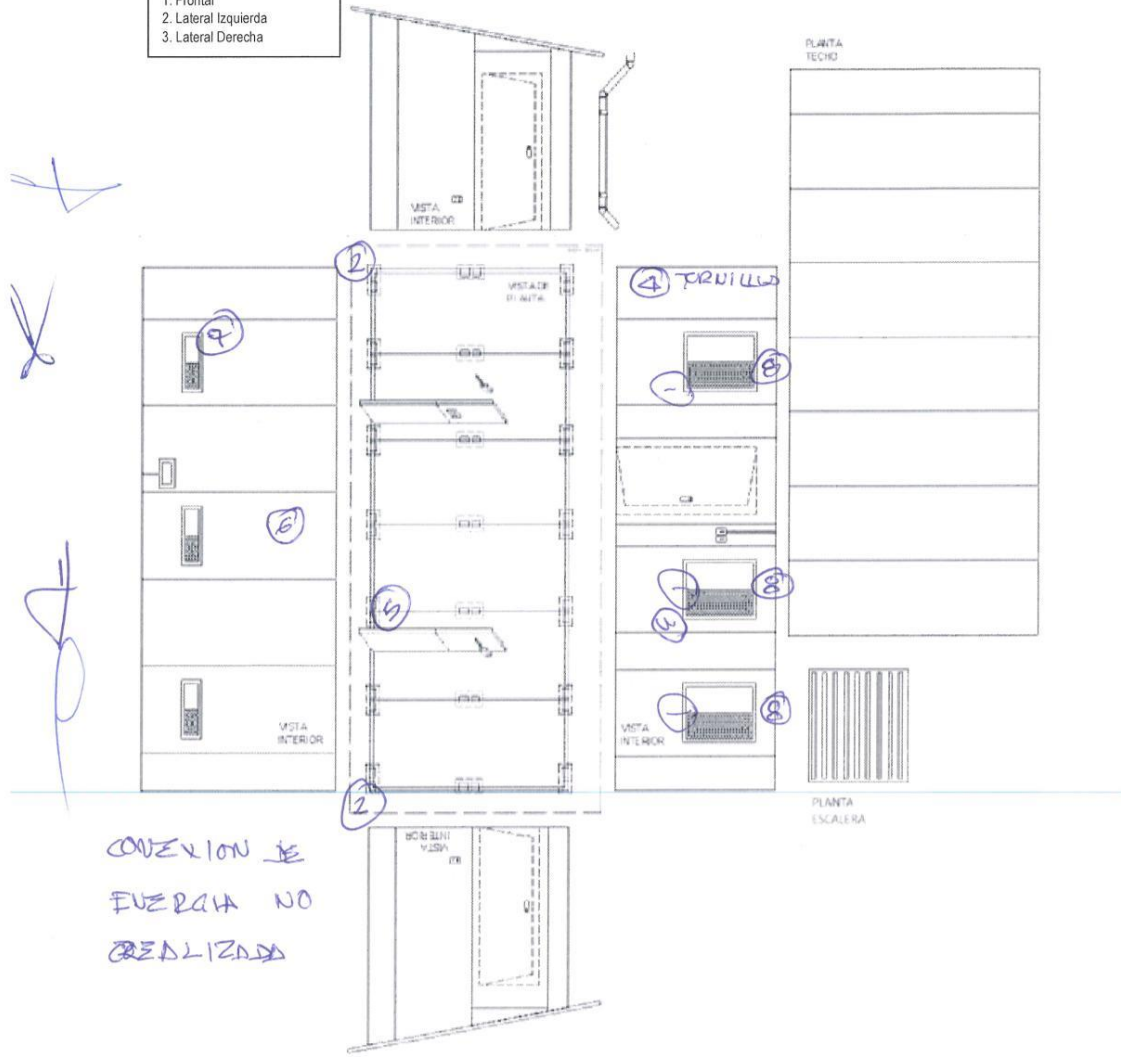
Ítem	Datos del damnificado	Coordenadas geográficas		Código de Trazabilidad de MTV	El MTV se encuentra terminado		El MTV se encuentra habitado		Opción de instalación
		X (Este)	Y (Norte)		SI	NO	SI	NO	
2	Melanos Melendes Rojas	-7.22536505	-79.473222	00371		X		X	1

| ① LAS VENTANAS NO ESTAN EMPAREJADOS ESTAN SOBRESOLUAS | 2 |
| ② NO SE HAN COLOCADO LOS ESQUINEROS EN LA PARTE POSTERIOR. | |
| ③ LAS VENTANAS ESTAN FLOJAS Y DESCENTRADAS. | |
| ④ LOS TORNILLOS EN GENERAL NO ESTAN AJUSTADOS SE ENCUENTRAN SUELTOS Y SE PUEDE RETORAR MANUAMENTE | |
| ⑤ EYS EN CAÑUCOS QUE HAN SIDO CORTADOS PARA EL PASE DE TUBERIAS Y PRESENTAN BORDES IRREGULARES | |
| ⑥ SUELECIÓN DE PLASTICO DEL TIRANTE DE VENTANA ALTA DE LA HAB. CENTRAL ESTÁ ROJO. | |

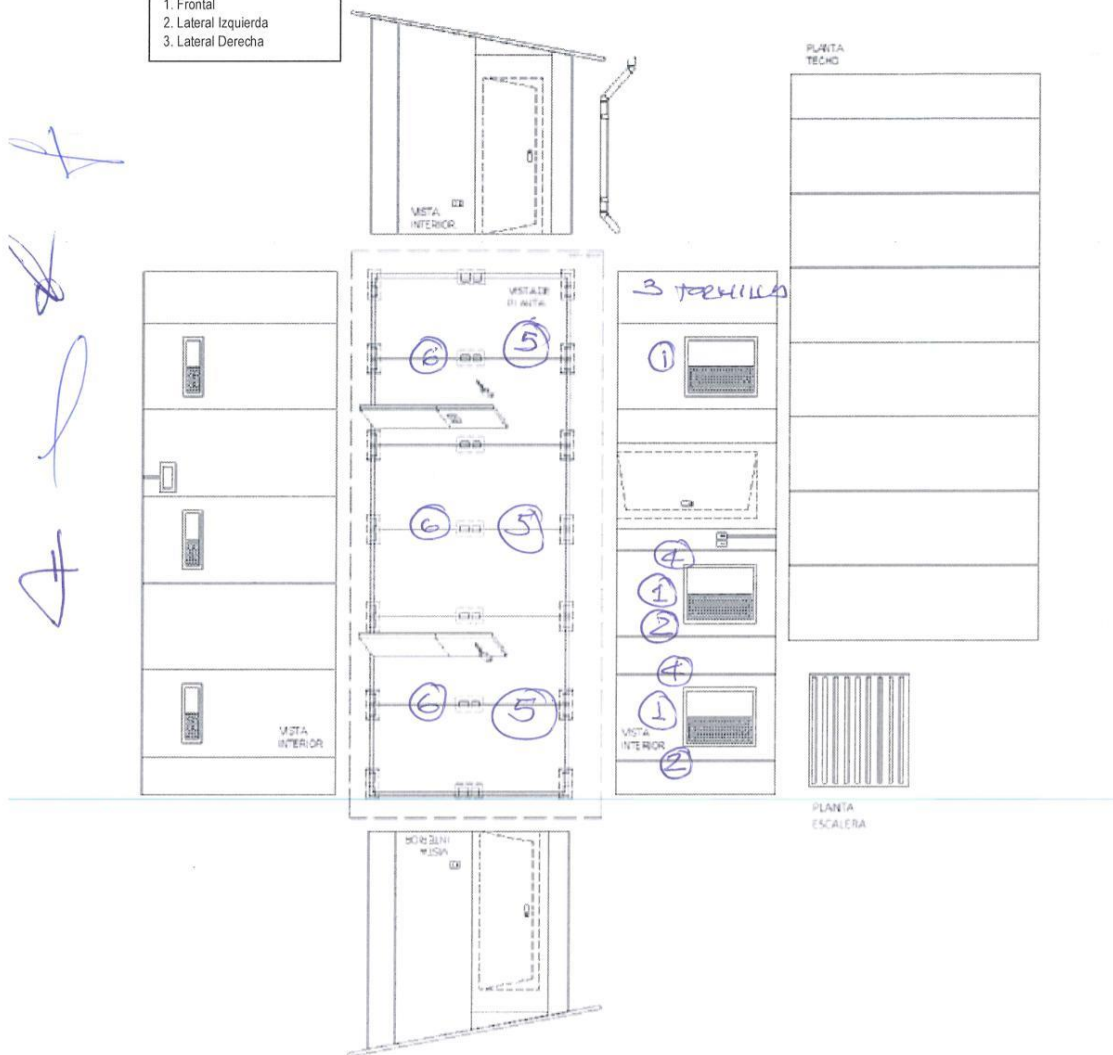
Ítem	Datos del damnificado	Coordenadas geográficas		Código de Trazabilidad de MTV	El MTV se encuentra terminado		El MTV se encuentra habitado		Opción de instalación
		X (Este)	Y (Norte)		SI	NO	SI	NO	
3	Susana Estefas Suarez Lopez	-7.24095578	-79.4740656	00391		X		X	3

- ① LAS VENTANAS ESTÁN DESCUADRADAS, EXISTE SEPARACIÓN ENTRE LAS VENTANAS Y SUS MARCOS.
- ② LOS TORNILLOS ESTÁN SUELTOS Y SE PUEDEN RESPARAR CON LA MANO.
- ③ LAS PLATINAS DEL PISO PRESENTAN ONDULACIONES Y SEPARACIÓN DEL PISO.
- ④ PRESENCIA DE EQUIPOS Y MATERIALES
- ⑤ TOPE DE VENTANA SUELO.
- ⑥ NO SE HA COLOCADO LA CHAPA DE LA PUERTA Y PRESENTA DAÑO.
- ⑦ NO SE HA REALIZADO LA INSTALACIÓN ELÉCTRICA
- ⑧ FALTA UN GANCHO DE SUELO EXTERIOR DE VENTANA.
