INFORME DE HITO DE CONTROL
N° 280-2024-OCI/5303-SCC

**“ADQUISICIÓN DE MÓDULOS TEMPORALES DE VIVIENDA
PARA ATENCIÓN DE EMERGENCIAS Y DESASTRES EN EL
MARCO DEL DECRETO DE URGENCIA N° 010-2023”**

**HITO DE CONTROL N° 8 – ENTREGA E INSTALACIÓN DE
MTV A LOS DAMNIFICADOS DEL DISTRITO DE PÍTIPO,
PROVINCIA DE FERREÑAFE, DEPARTAMENTO DE
LAMBAYEQUE**

**PERÍODO DE EVALUACIÓN:
DEL 29 DE ABRIL AL 14 DE MAYO DE 2024**

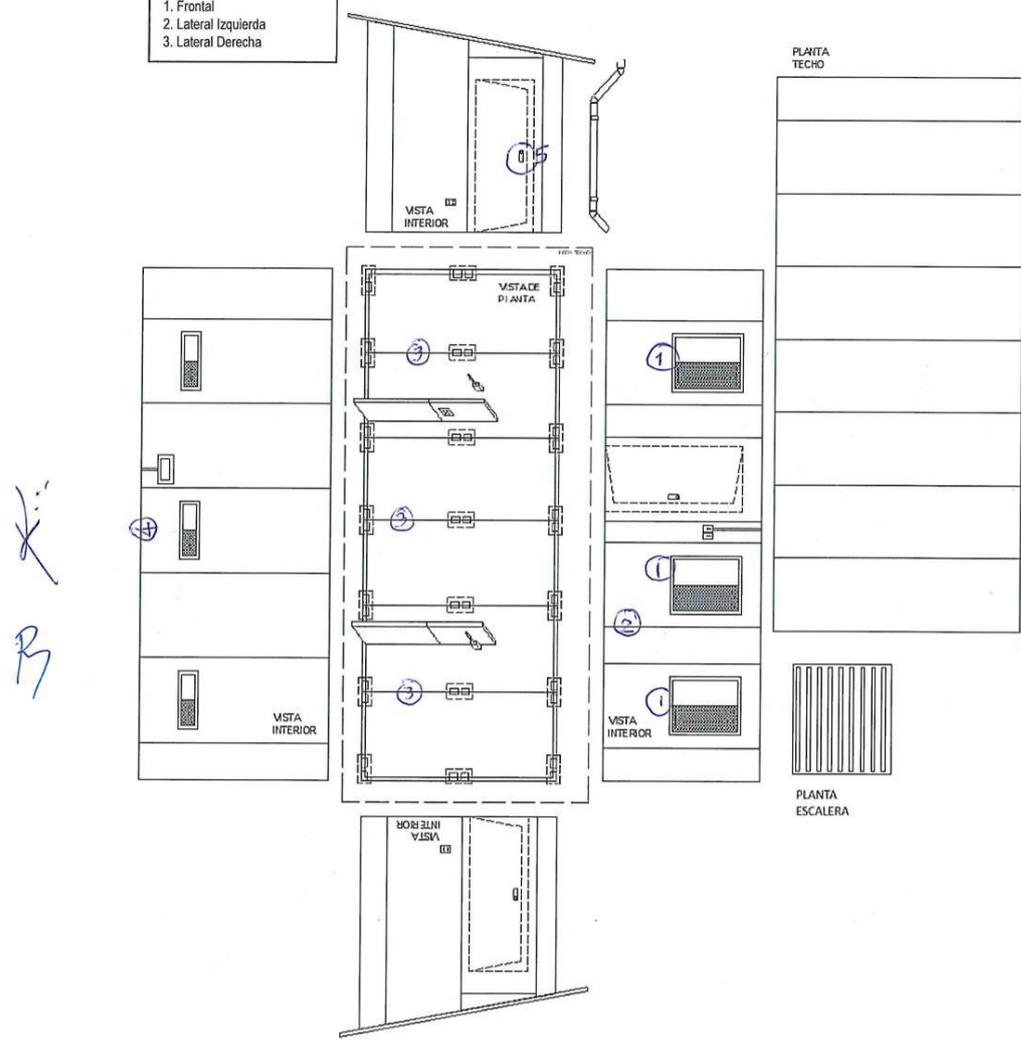
Ítem
1

- ① VENTANAS DESCUADRADAS NO CIERRAN; ASÍ COMO EL MARCO.
- ② MURO GOLPEADO Y JUNTA DEL PANEL PRESENTA ABOLLADURA
- ③ JUNTAS EN PANEL DE PISO INSTALADAS EN FORMA TRASVERSAL; ADEMÁS, PRESENTA PLATINAS LEVANTADAS.
- ④ FALTA PARTE DEL ÁNGULO EN LA PARTE SUPERIOR (PANEL MURO - PANEL TECHO)
- ⑤ TAMBOR DE LA PUERTA PRINCIPAL MOVIDO, NO PERMITE CERRAR PUERTA.

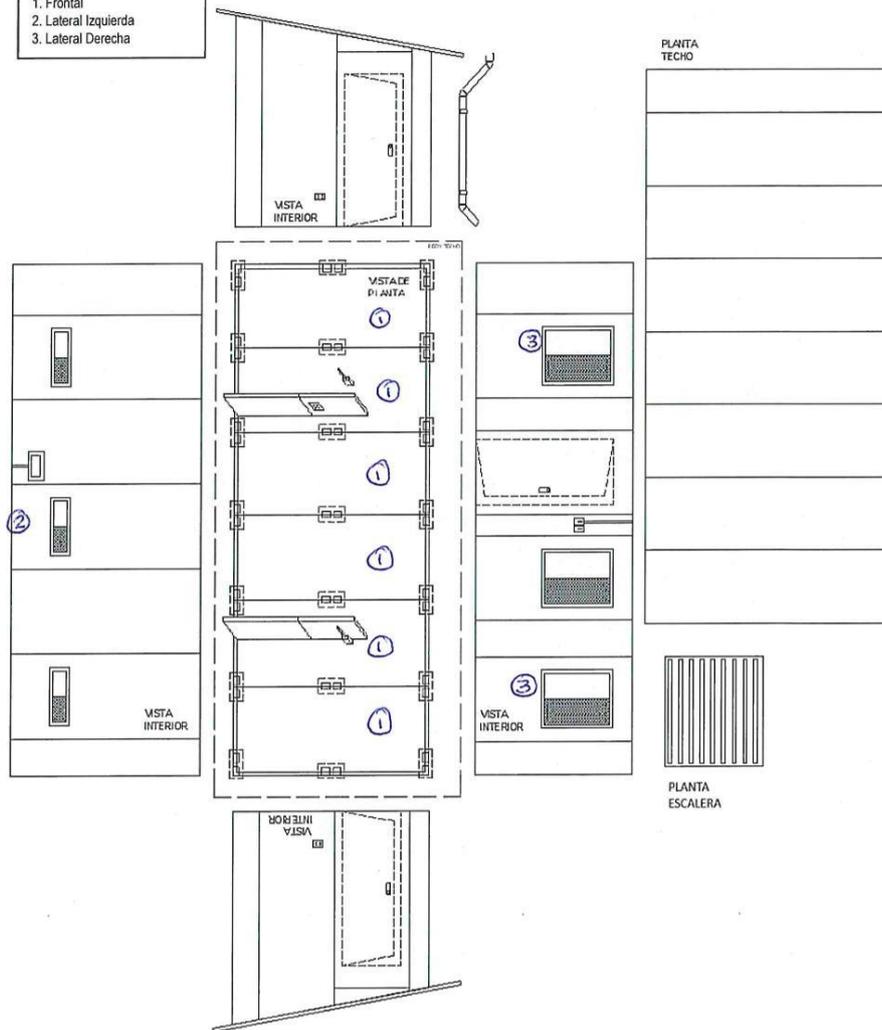
Ítem
2

- ① PANEL DE PISO INSTALADO DE FORMA TRANSVERSAL A LAS PLATINAS, LAS QUE PRESENTAN LEVANTAMIENTO RESPECTO DEL NIVEL DE PISO; ADEMÁS, PANTO EN AMBIENTE IZQUIERDO PRESENTA CORTE EN VINIL, AL IGUAL QUE AMBIENTE CENTRAL.
- ② FALTA PARTE DEL ÁNGULO EN LA PARTE SUPERIOR PANEL POSTERIOR (PANEL TECHO - PANEL MURO).
- ③ VENTANAS PRINCIPALES LATERAL IZQUIERDA Y DERECHA NO CIERRAN

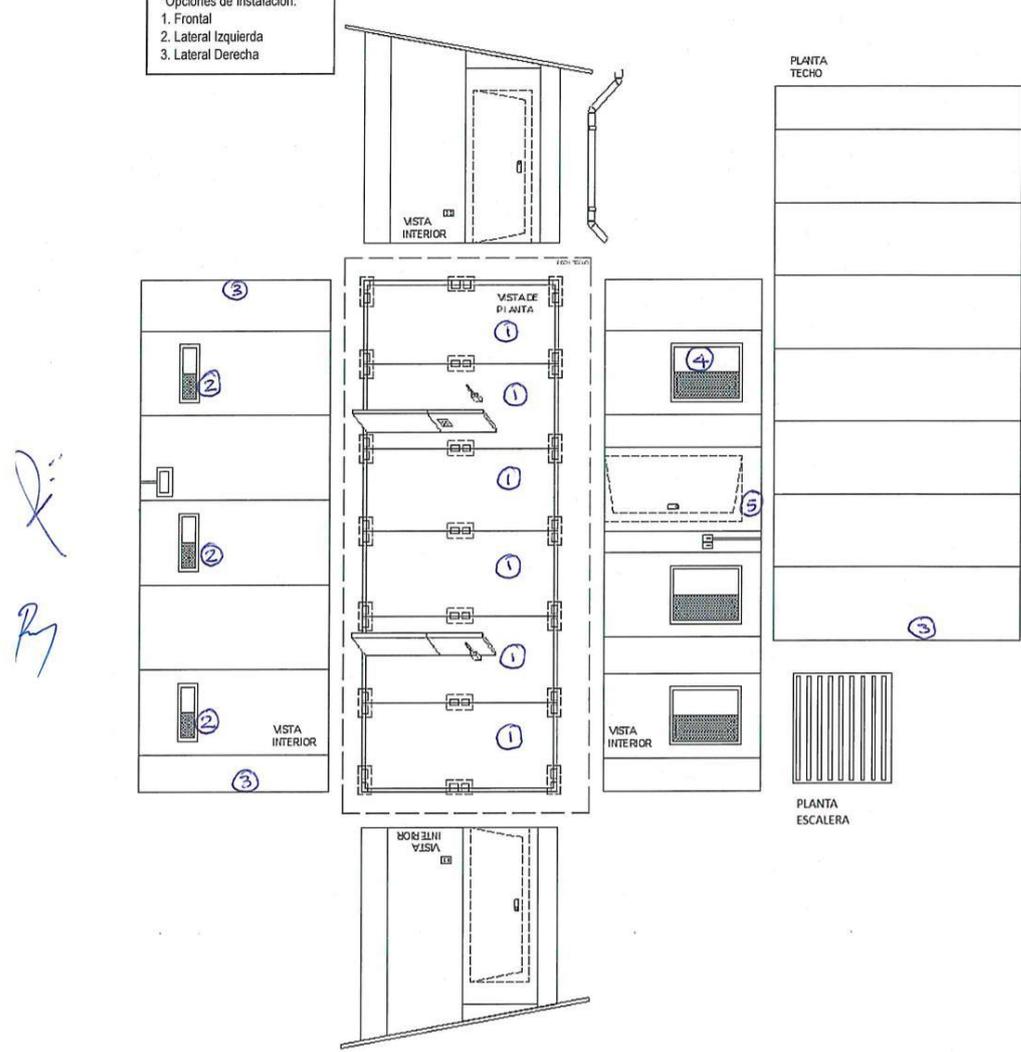
Ítem
3

- ① PANEL DE PISO INSTALADO DE FORMA TRANSVERSAL A LAS PLATINAS, LAS QUE PRESENTAN LEVANTAMIENTO DE NIVEL DE PISO; ASI MISMO, CORTES EN VINIL DE LOS AMBIENTES CENTRAL E IZQUIERDO.
- ② LOS MOSQUITEROS DE LAS VENTANAS ALTAS INSTALADAS HACIA EL INTERIOR (INVERTIDO), NO PERMITE EL CIERRE DE ESTAS
- ③ LOS paneles de muro lateral izquierdo y derecho, techo central presentan raspones.
- ④ PANEL VENTANA DERECHO (M2) UBICACIÓN DIFERENTE Y NO CIERRAN DICHAS VENTANAS.
- ⑤ FALTA TAPA EN CAJA DE PASE UBICADA EN PANEL PUERTA.

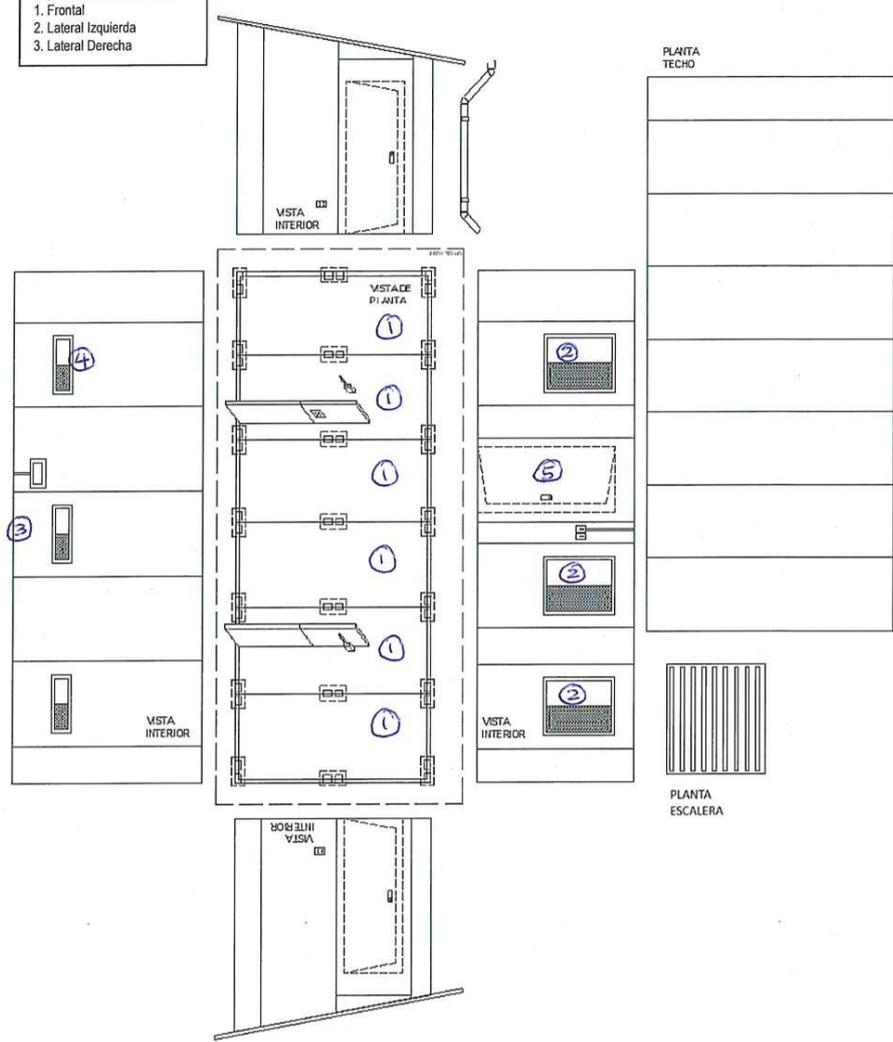
Ítem
4

- ① PANEL DE PISO INSTALADO DE FORMA TRANSVERSAL A LAS PLATINAS, LAS QUE PRESENTAN LEVANTAMIENTO RESPECTO DEL NIVEL DEL PISO.
- ② VENTANAS PRINCIPALES (TODAS) NO CIERRAN.
- ③ FALTA PARTE DEL ÁNGULO EN LA PARTE SUPERIOR DEL PANEL CENTRAL POSTERIOR (PANEL MURO- PANEL TECHO).
- ④ VENTANA ALTA LADO DERECHO DESCENTRADA, MARCO MOSQUITERO ROTO.
- ⑤ PUERTA PRINCIPAL PRESENTA ABOLLADURA.

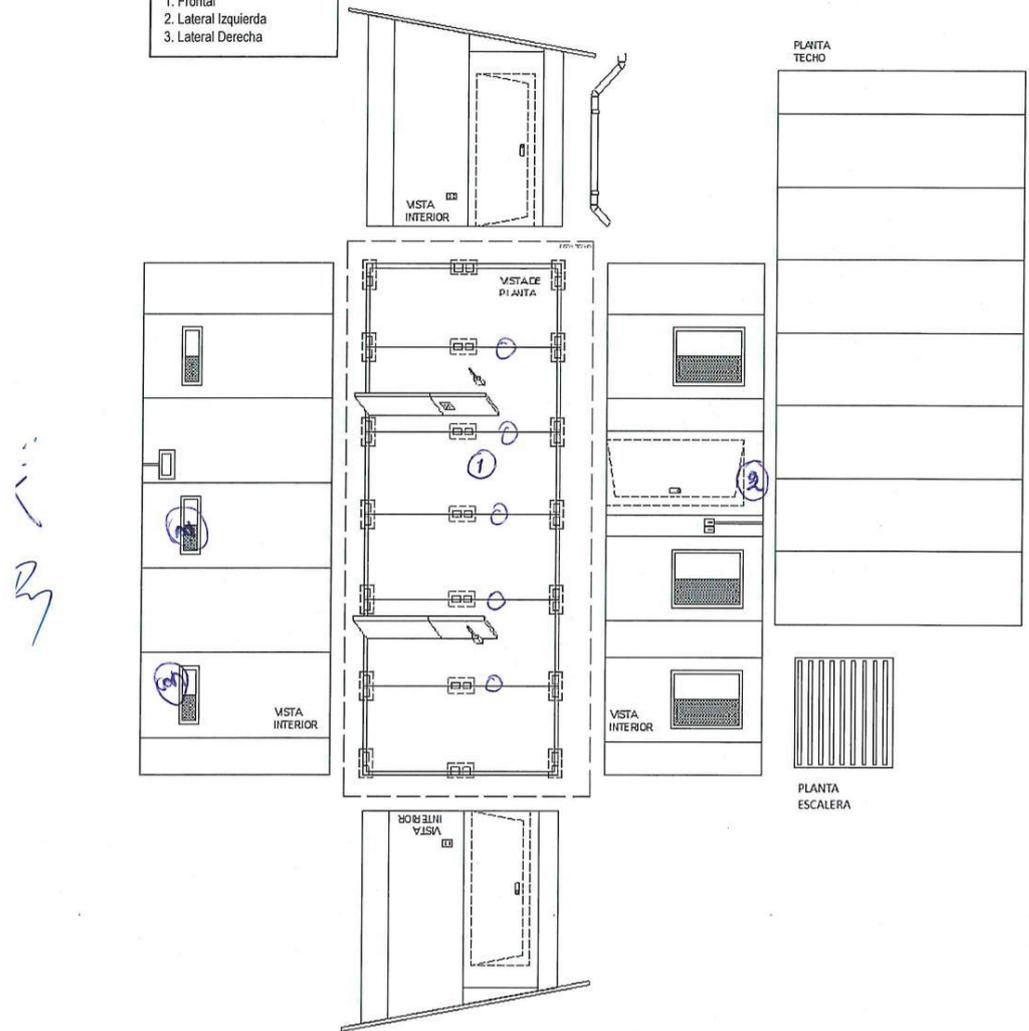
② FALTA PARTE DEL ÁNGULO (0.10 M APROX.) EN
LA PARTE SUPERIOR (PANEL MURO - PANEL TECHO)

③ VENTANAS ALTAS IZQ. Y CENTRAL CON EL
SEGUILO HACIA EL EXTERIOR.

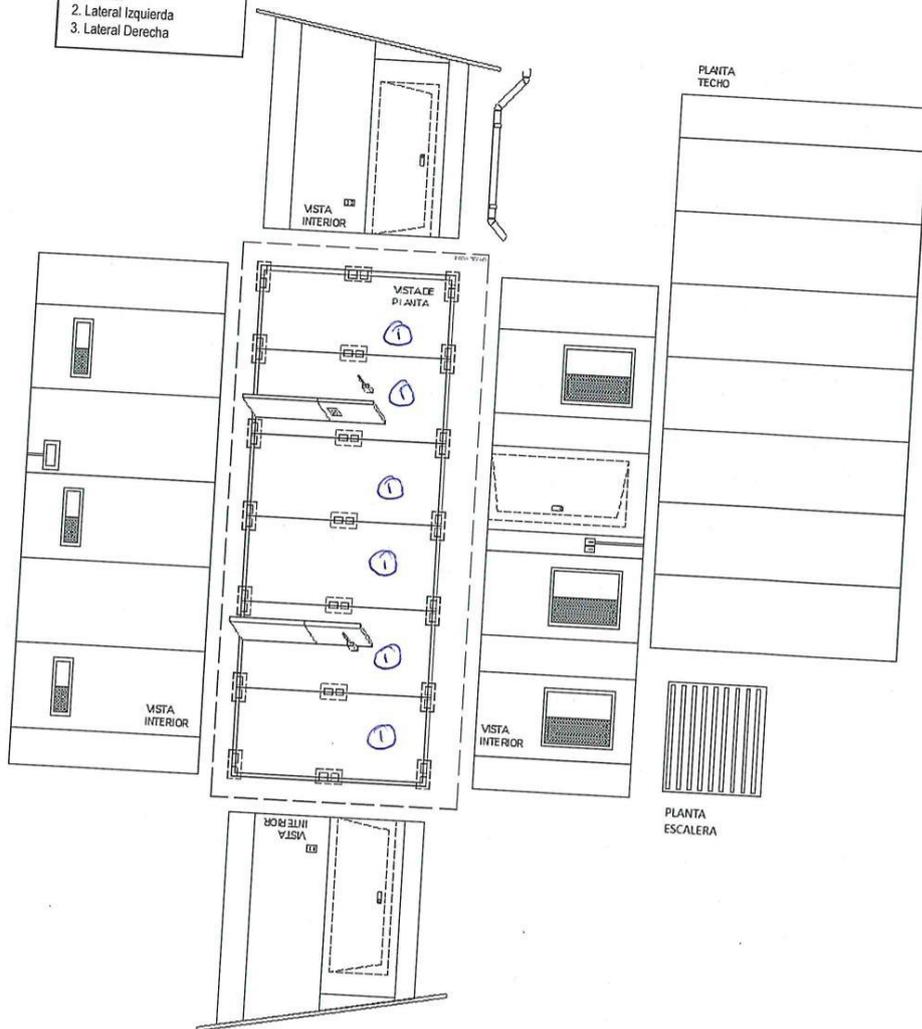
① PANEL DE PISO INSTALADO DE FORMA TRASVERSAL
A LAS PLATINAS, LAS QUE PRESENTAN LEVANTAMIENTO
DEL NIVEL DE PISO.

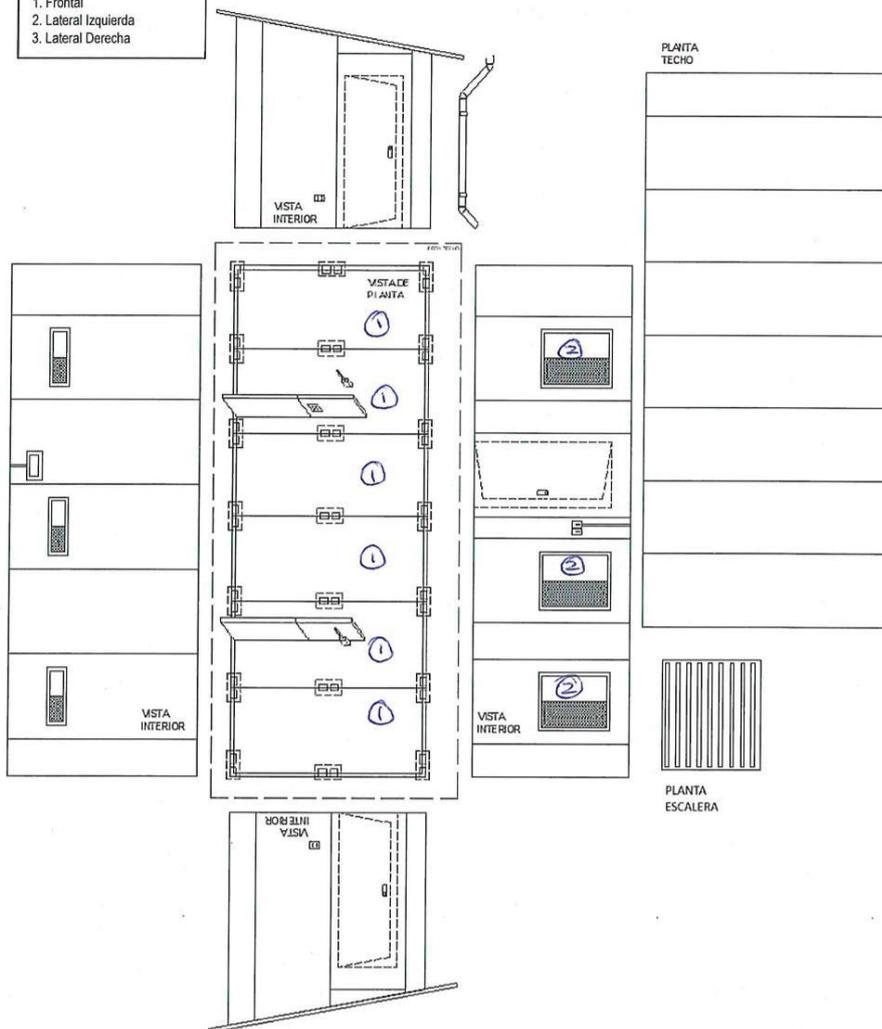
② HOJAS IZQUIERDAS DE LAS VENTANAS PRINCIPALES DEL LADO IZQUIERDO Y CENTRAL NO CIERRAN

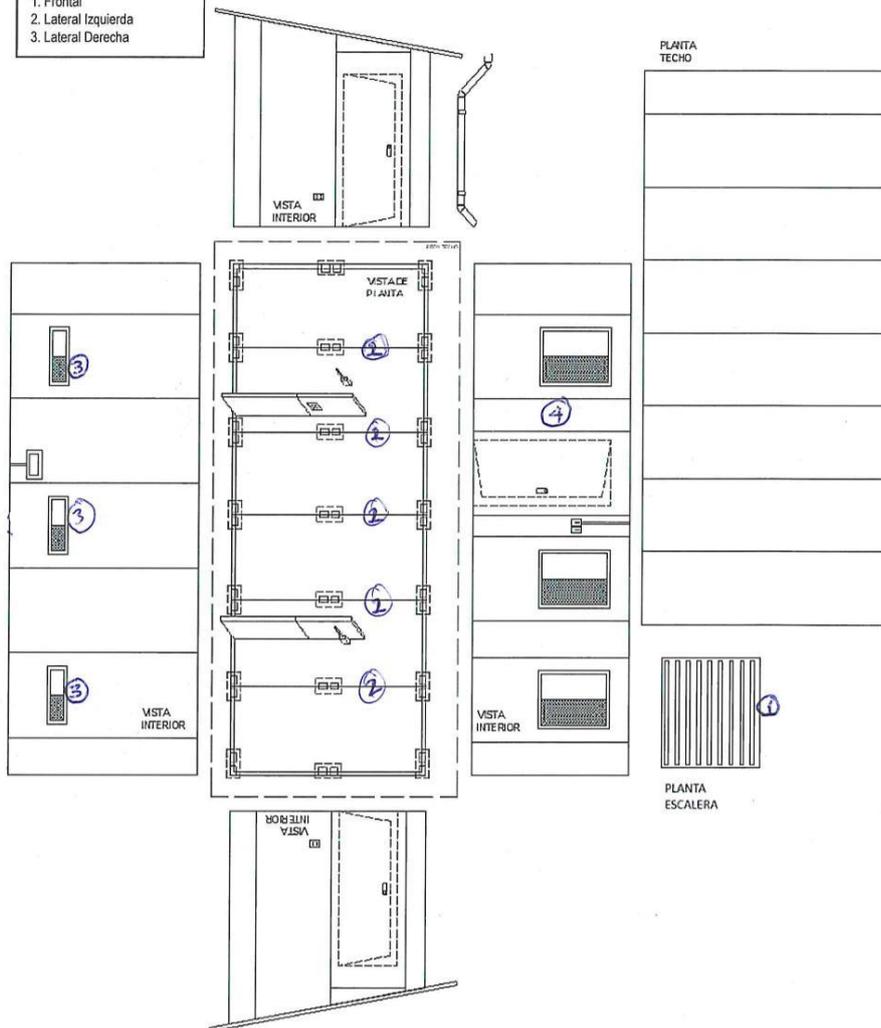
④ PANEL ENTRE PUERTA Y VENTANA CENTRAL, PRESENTA ABOLLADURA EN LA PARTE EXTERIOR.

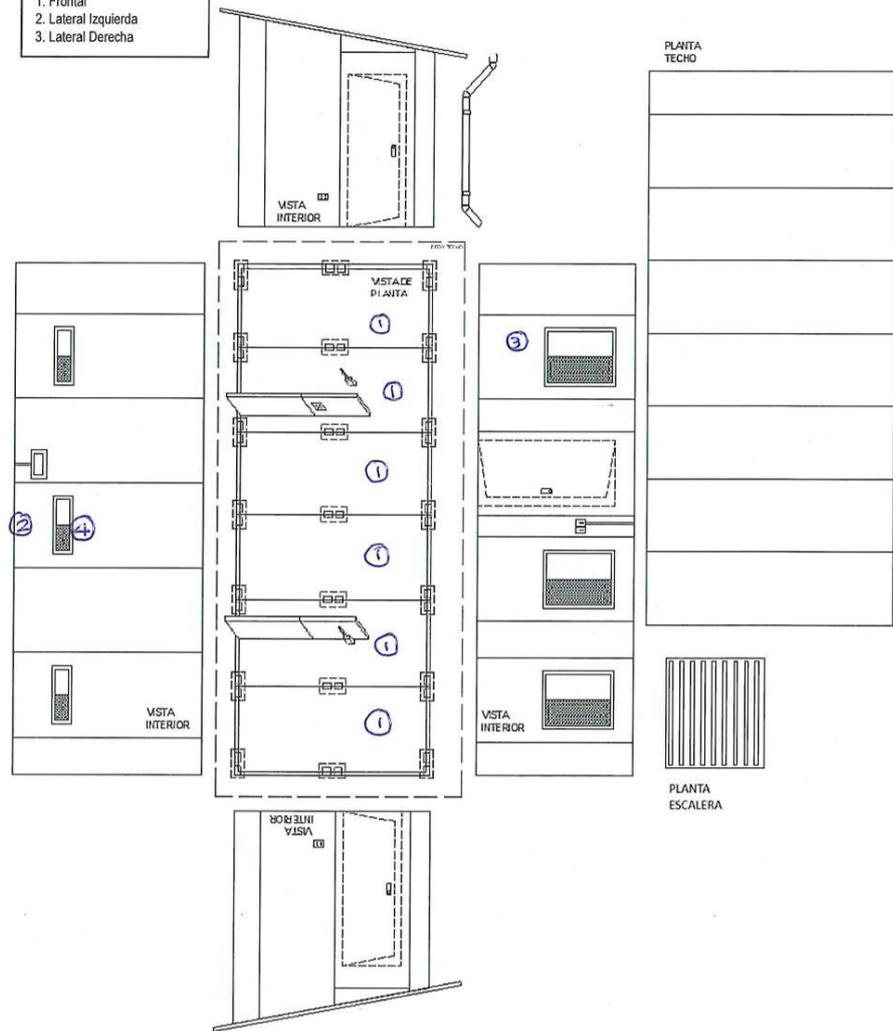
- ① PANEL (VINIL) DE PISO INSTALADO DE FORMA TRASVERSAL A LAS PLATINAS, LAS QUE PRESENTAN LEVANTAMIENTO RESPECTO AL NIVEL DEL PISO.
- ② FALTA PARTE DEL ÁNGULO (PERFIL) EN LA PARTE SUPERIOR (PANEL MURO - PANEL TECHO) DE LA VENTANA ALTA CENTRAL.
- ③ PANEL VENTANA DEL LADO DERECHO, PRESENTA ABOLLADURA POR LA PARTE EXTERIOR.
- ④ VENTANA ALTA CENTRAL INSTALADA INVERTIDA, SEGURO DE CIERRE QUEDO POR LA PARTE EXTERIOR.

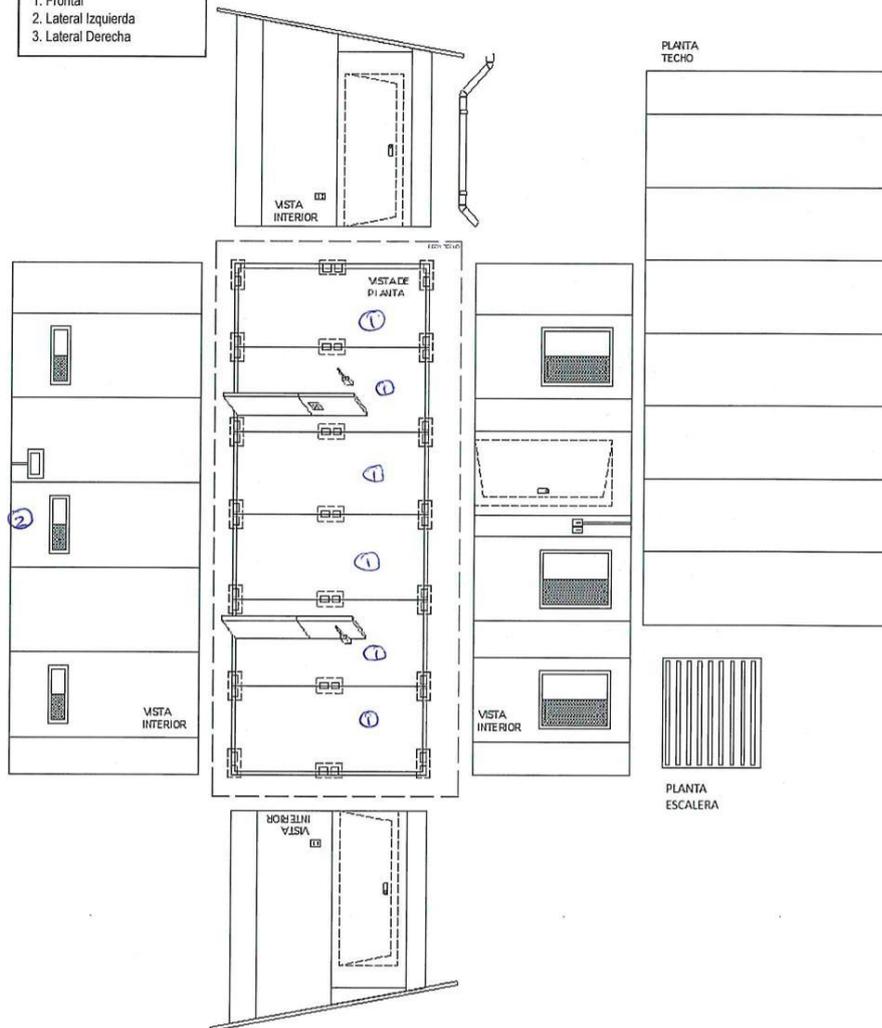
- ① PANEL DE PISO (INSTALADO (VÍNIL) DE FORMA TRANSVERSAL A LAS PLATINAS, LAS QUE ADEMÁS PRESENTAN LEVANTAMIENTO RESPECTO AL NIVEL DEL PISO.
- ② FALTA PARTE DEL ÁNGULO (PERFIL) EN LA PARTE SUPERIOR (PANEL MURO - PANEL TECHO).

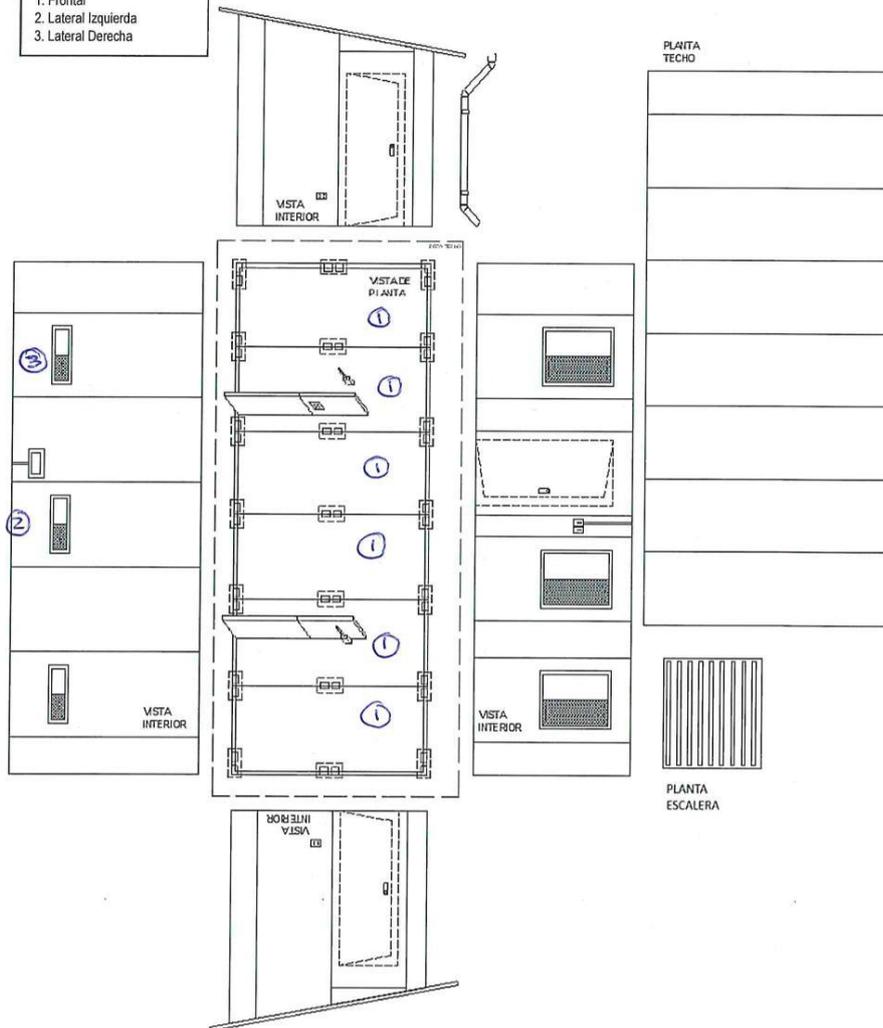
③ VENTANA ALTA DERECHA TIENE INSTALADO EL MOSQUITERO HACIA EL INTERIOR IMPIDIENDO EL CIERRE DE LA VENTANA.

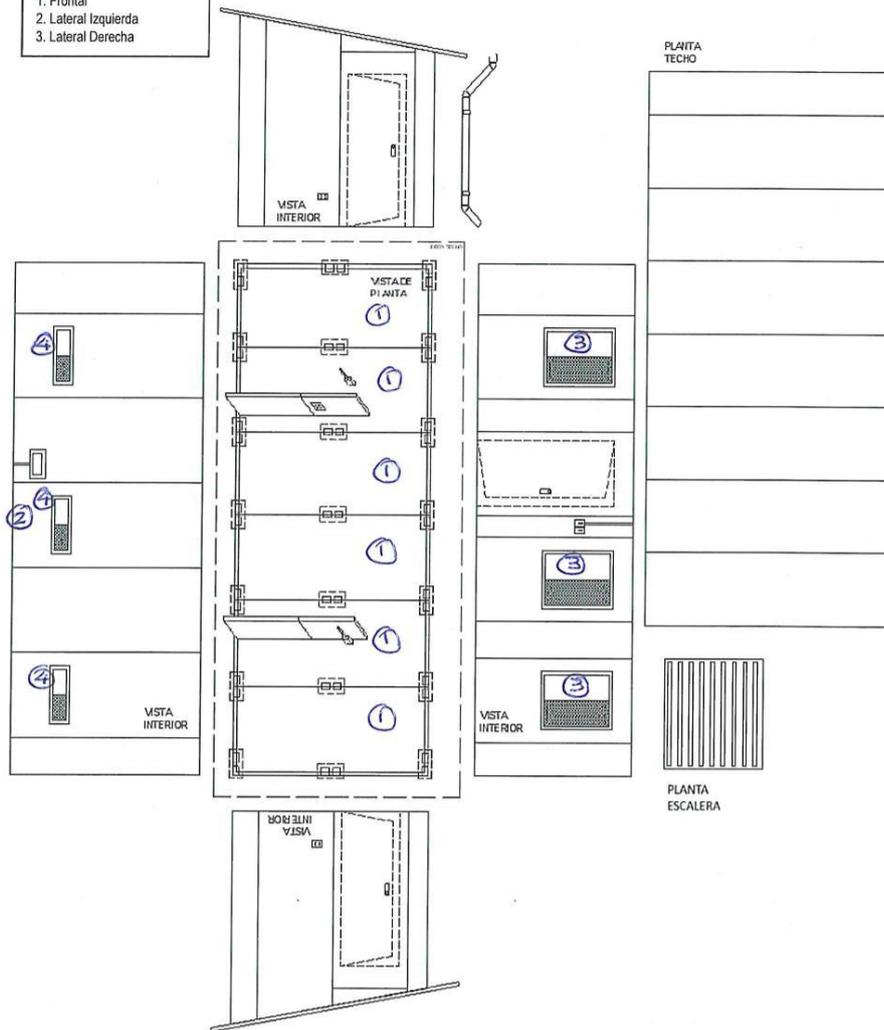
- ① PANEL (VINIL) DE PISO INSTALADO DE FORMA TRANSVERSAL A LAS PLATINAS, LAS MISMAS QUE PRESENTAN LEVANTAMIENTO RESPECTO AL NIVEL DEL PISO.
- ② FALTA PARTE DEL ÁNGULO (PERFIL) EN LA PARTE SUPERIOR (PANEL MURO - PANEL TECHO)
- ③ VENTANAS BAJAS O PRINCIPALES NO CIERRAN.
- ④ VENTANAS ALTAS INSTALADAS INVERTIDAS, SEGURO (CIERRE) QUEDO HACIA EL EXTERIOR DEL MTV.

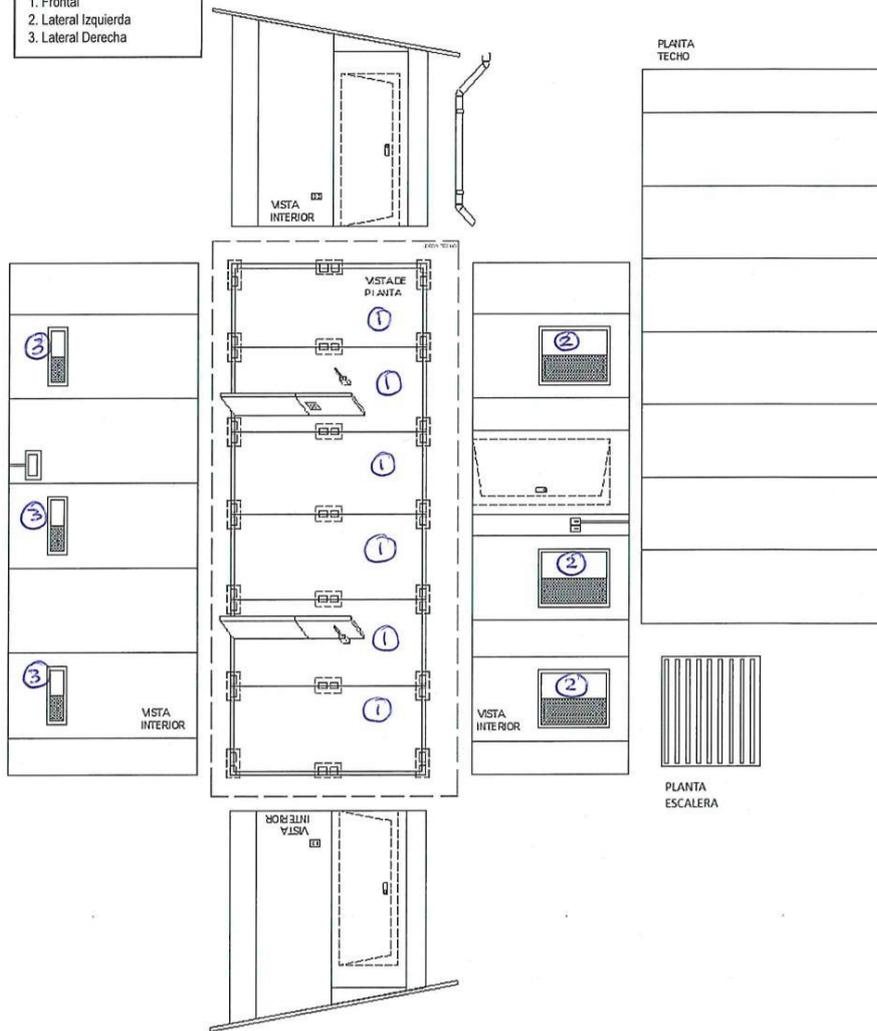
- ① PANEL(VINIL) DE PISO INSTALADO DE FORMA TRANSVER-
SAL A LAS PLATINAS, PLATINAS QUE PRESENTAN
LEVANTAMIENTO RESPECTO DEL NÍVEL DEL PISO;
ADEMÁS VINIL PRESENTA DAÑO.
- ② VENTANAS PRINCIPALES O BAJAS NO CIERRAN Y LES
FALTA TAPA PERNOS.
- ③ LAS VENTANAS ALTAS SE ENCUENTRAN INSTALADAS
INVERTIDAS, EL SEGURO DE CIERRE ESTA HACIA
EL EXTERIOR DEL MTV.
