**INFORME DE HITO DE CONTROL  
N° 838-2024-OCI/5303-SCC**

**CONTROL CONCURRENTE  
PROGRAMA NACIONAL DE SANEAMIENTO URBANO  
SAN ISIDRO - LIMA - LIMA**

**HITO DE CONTROL N° 10: INSPECCIÓN FÍSICA DE LOS  
SARE – PIURA Y TUMBES**

**PERÍODO DE EVALUACIÓN DEL HITO DE CONTROL:  
DEL 26 DE NOVIEMBRE AL 13 DE DICIEMBRE DE 2024**

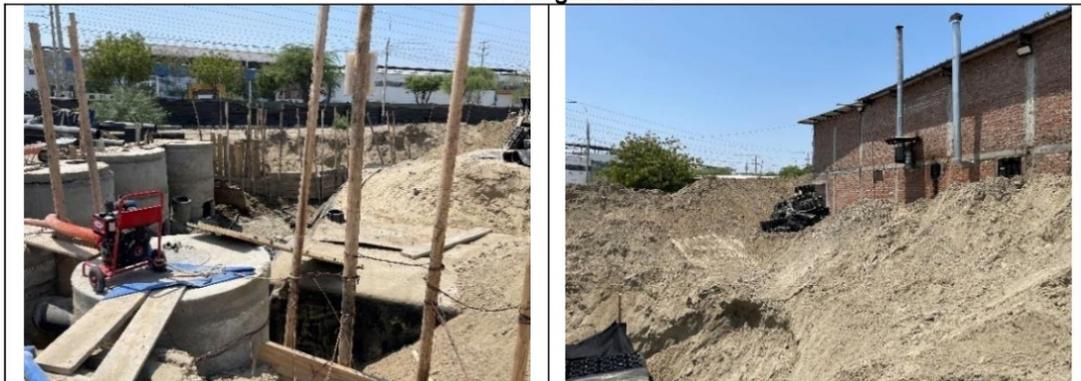
**Panel fotográfico n.º 3**

**Fotografía n.º 4:** Excavación de material de relleno.

**Fotografía n.º 5:** Material propio para compactado apilado alrededor de la zona de las celdas de almacenamiento.

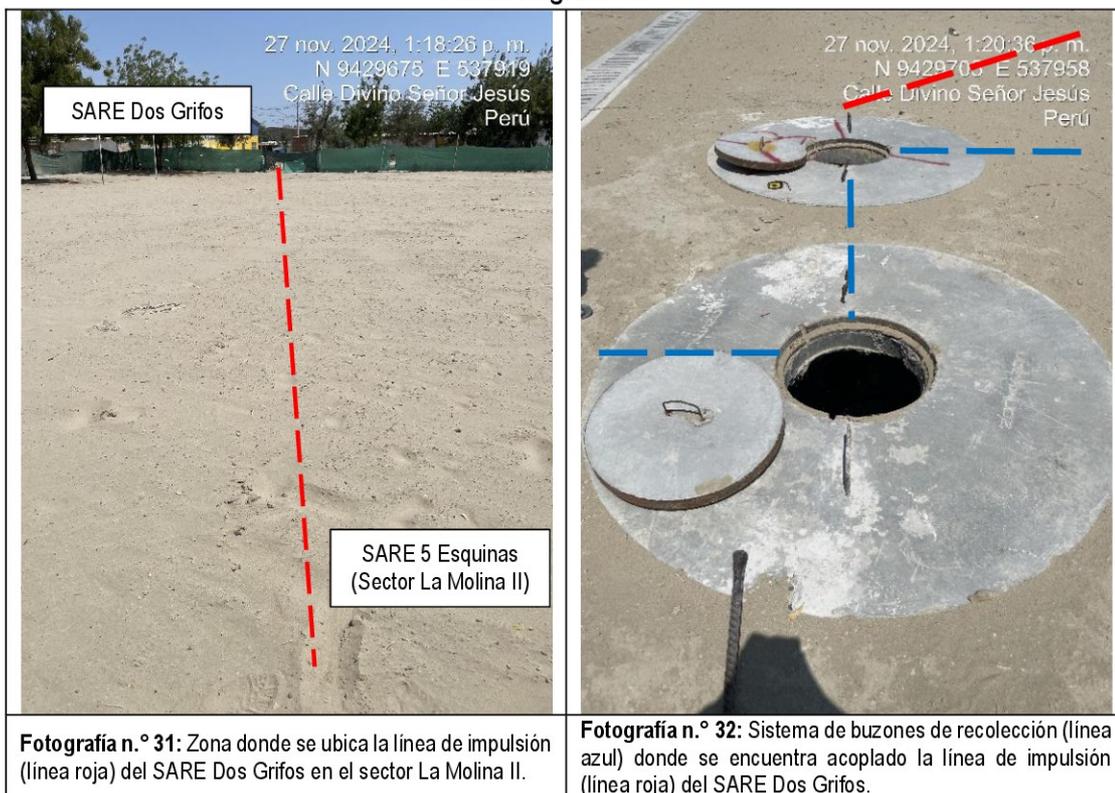
Panel fotográfico n.º 14

verificar el estado situacional del SARE 5 Esquinas, sector La Molina II; advirtiéndose un deficiente acoplamiento de la tubería de descarga del SARE Dos Grifos en el buzón del sector La Molina II.

A continuación, se muestran fotografías del acoplamiento de la línea de impulsión del SARE Dos Grifos al sector La Molina II, que fueron verificadas por la comisión de control:

En ese sentido, el estado deteriorado de la tubería de descarga del sistema de bombeo El Chilcal y el deficiente acoplamiento de la tubería de impulsión del SARE Dos Grifos al sector La Molina II, no garantizan la correcta operación de los SARE, para contrarrestar los posibles efectos del peligro inminente por intensas precipitaciones pluviales en los sectores donde se encuentran implementados.

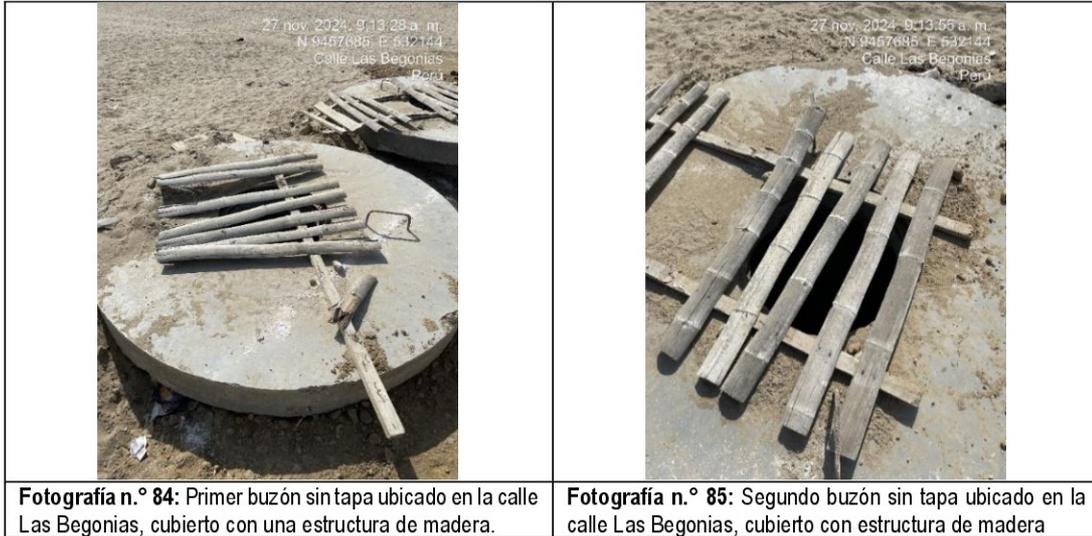
**Panel fotográfico n.º 35**

- Sistema de recolección de aguas de lluvia

En ese sentido, se advierte que el estado deteriorado de las estructuras de recolección y evacuación de los SARE en el departamento de Piura, pone en riesgo la integridad de las personas que transitan por las zonas de los SARE, ubicados en áreas públicas.

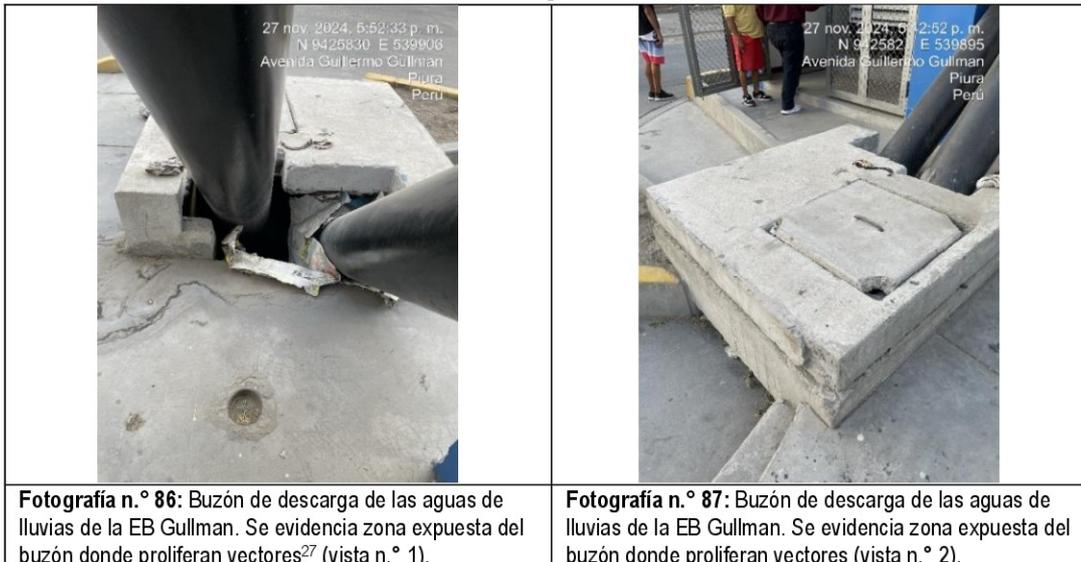
**Panel fotográfico n.º 36**

- Sistema de evacuación de aguas de lluvia

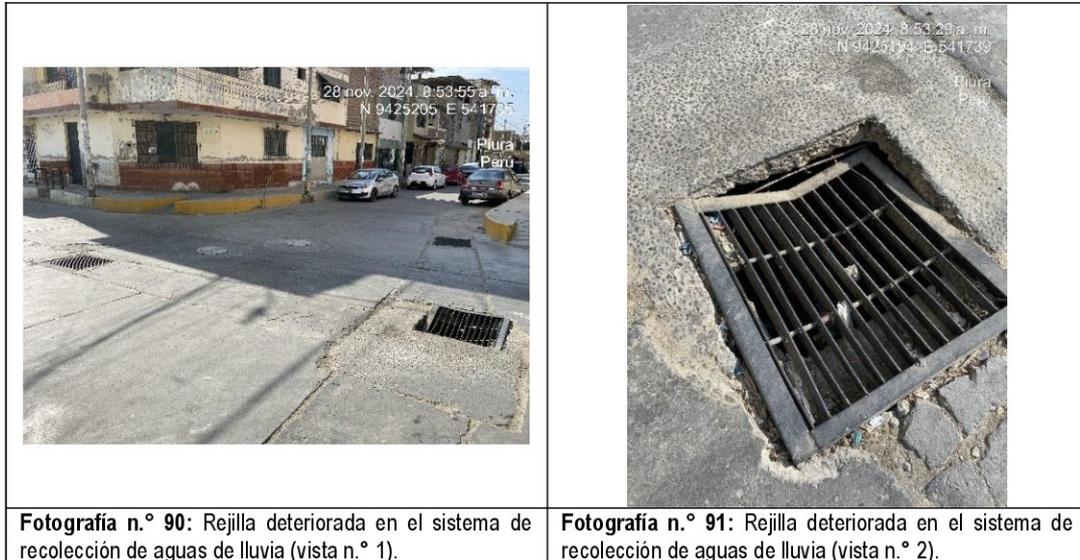
**Panel fotográfico n.º 39**

- Sistema de recolección de aguas de lluvia en el cruce Av. Piura y Av. Moquegua
