**INFORME DE HITO DE CONTROL
N° 059-2024-OCI/5335-SCC**

**EJECUCIÓN DEL PROYECTO: “MEJORAMIENTO Y
AMPLIACIÓN DE LOS SERVICIOS DE SALUD DEL
HOSPITAL DE APOYO DE PUQUIO FELIPE HUAMÁN POMA
DE AYALA, DISTRITO DE PUQUIO – LUCANAS -
AYACUCHO”**

**HITO DE CONTROL N° 005 – AL PROCESO DE EJECUCIÓN DEL
HOSPITAL DE APOYO DE PUQUIO.**

**PERIODO DE EVALUACIÓN:
DE 19 AL 25 DE JUNIO DE 2024**

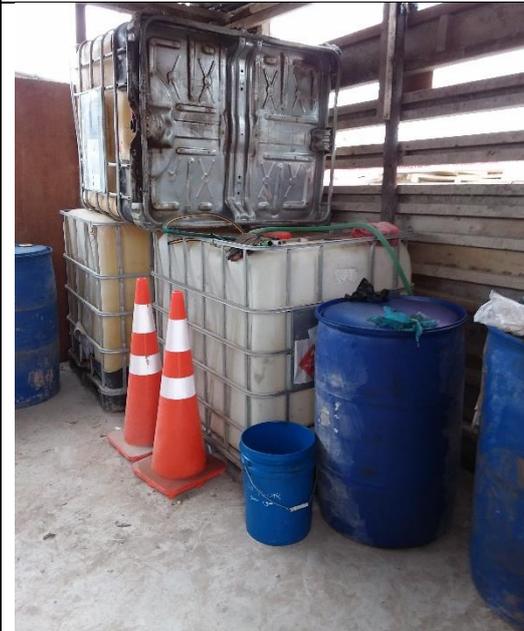
10/06/24	04	CORTADORA DE CONCRETO	CRISTOBAL CACCHA ASTOYHURI		390.5																																																																				
11/06/24	02	MEZCLADORA DE CONCRETO 01	RUBEN SANTE FLORES		388.5																																																																				
11/06/24	01	VIBRADORA DE CONCRETO 01	EDGAR CCAHWAY ASTOYHURI		387.5																																																																				
11/06/24	04	CORTADORA DE CONCRETO	CRISTOBAL CACCHA ASTOYHURI		383.5																																																																				
Imagen n.º 9 Almacenamiento de Diesel B5 S-50 en galonerías	Imagen n.º 10 Saldo de 81 galones (1m³) del Diesel B5 S-50 al mes de junio de 2024
