INFORME DE HITO DE CONTROL
N° 089-2024-OCI/5336-SCC

**EJECUCIÓN DEL SALDO DE OBRA DEL PROYECTO DE INVERSIÓN
PÚBLICA: “MEJORAMIENTO DEL SERVICIO EDUCATIVO EN LAS
INSTITUCIONES EDUCATIVAS SECUNDARIAS SAMUEL DEL
ALCÁZAR, VALENTÍN PANIAGUA CORAZAO EN LOS CCPP
LLANGODEN ALTO Y LANCHECONGA, DISTRITO DE LAJAS,
HUAMBOS, PROVINCIA DE CHOTA, CAJAMARCA”
(CUI N° 2289336)**

HITO DE CONTROL N° 6 – RECEPCIÓN DE LA OBRA

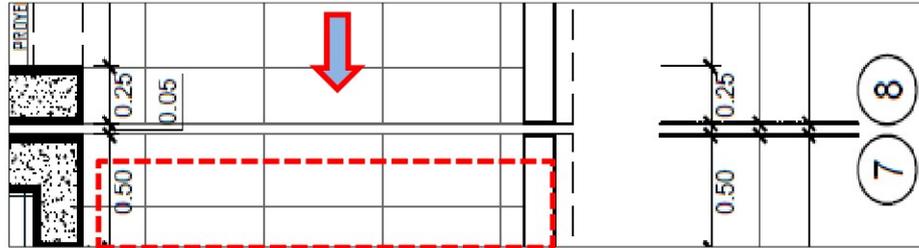
IMAGEN N° 4
SEPARACIÓN ENTRE EL MÓDULO Y ESCALERA DE ACCESO

De manera similar, en los planos de arquitectura del segundo nivel para los módulos 2 y 3, se evidencia la misma separación con las escaleras, tal como puede observarse en los planos "A-09" y "A-16", respectivamente.

Al respecto, la separación detallada en los planos de arquitectura para los diferentes módulos, debieron ser cubiertas con tapa juntas metálicas, a fin de dar continuidad a la circulación de los alumnos, docentes y personal administrativo de la institución educativa.

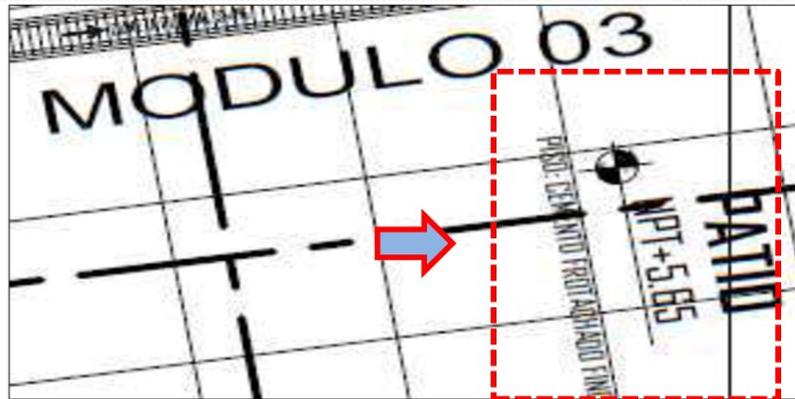
IMAGEN N° 9
NIVEL DE PISO EN PATIO UBICADO ENTRE LOS MODULOS 1 Y 3

De la imagen se puede inferir que el nivel de piso terminado en todo el patio debió culminarse a +5,65m, y con acabado frotachado fino.

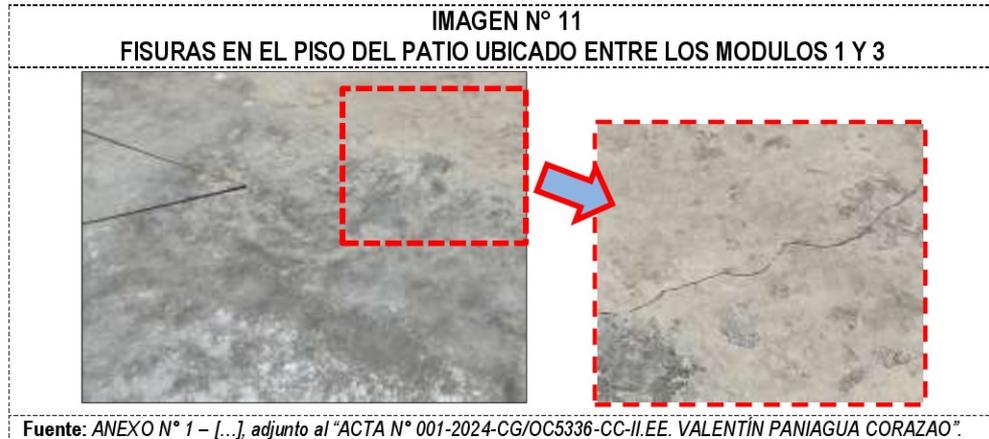
Sin embargo, durante la inspección a la Obra se advirtió que, dicha área presentaba paños a distinto nivel, así como el desprendimiento y fisuras del concreto, entendiéndose que dicha partida no se habría ejecutado de acuerdo a los planos del expediente técnico, tal como se muestra en las siguientes imágenes:

Los paños A, B y C ubicado en el patio, presentan diferente nivel de piso terminado.

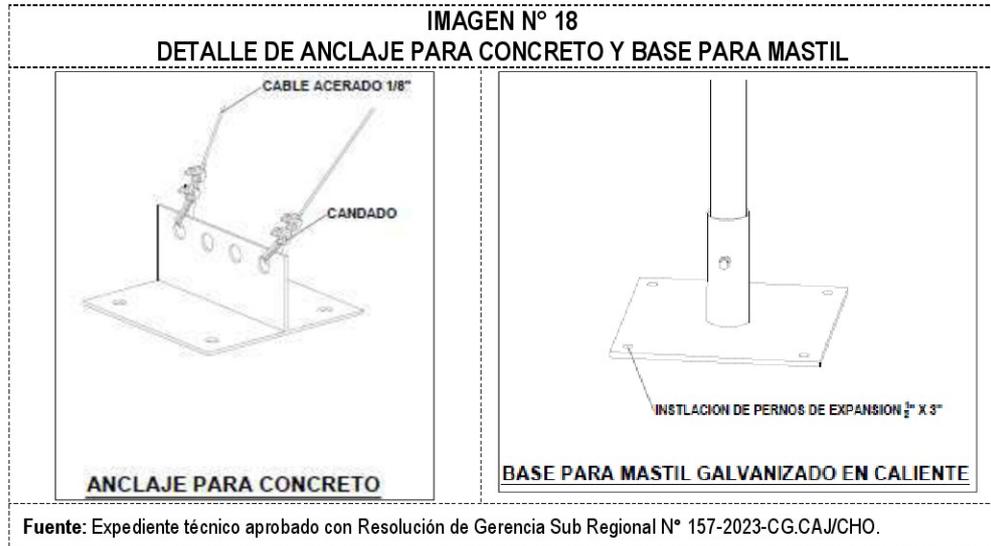
En las imágenes se puede apreciar que, el anclaje de los cables tensadores, debieron estar asegurados a una plancha metálica en forma T, que sobresale del concreto; asimismo, el mástil telescópico debió ser construido por una sola estructura tubular; sin embargo, durante la visita a la obra, no se evidenció la totalidad de la plancha; además, se advirtió que la estructura del pararrayos instalada tiene forma de cercha, detalles que se muestran a continuación:

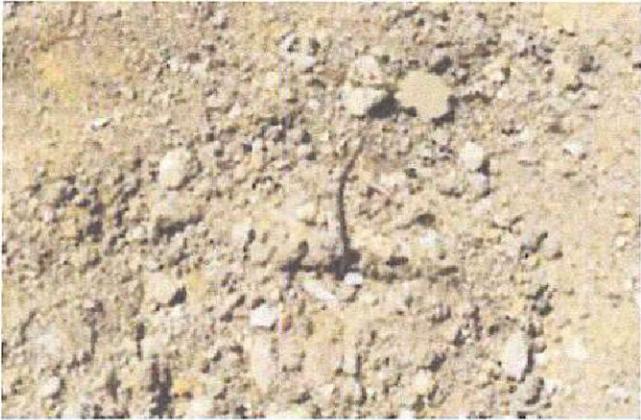
| ITEM | LUGAR O AMBIENTE DE LA OBRA | DESCRIPCIÓN O CONENTARIO SEGÚN LOS EVIDENCIADO POR LA COMISIÓN DE CONTROL CONCURRENTE | IMAGEN QUE MUESTRA LO DESCRITO |
|---|---|---|--|
| | | <p>Se observa plantas (pequeñas) de taya, en la parte posterior al módulo 3.</p> | |

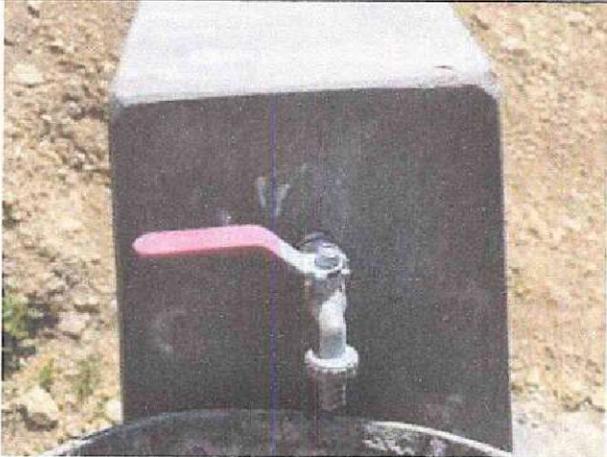
| ITEM | LUGAR O AMBIENTE DE LA OBRA | DESCRIPCIÓN O CONENTARIO SEGÚN LOS EVIDENCIADO POR LA COMISIÓN DE CONTROL CONCURRENTE | IMAGEN QUE MUESTRA LO DESCRITO |
|---|---|--|---|
| | | Se evidenció un (1) llave de riego de ½" en caja de concreto. | |

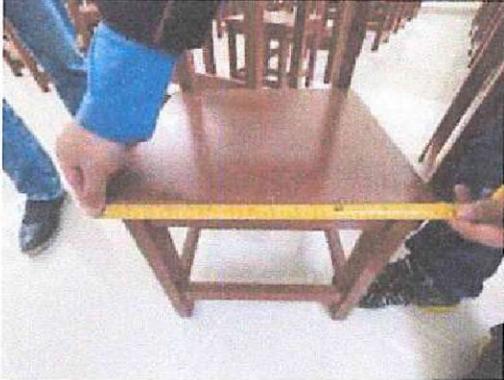
| ITEM | LUGAR O AMBIENTE DE LA OBRA | DESCRIPCIÓN O CONENTARIO SEGÚN LOS EVIDENCIADO POR LA COMISIÓ DE CONTROL CONCURRENTE | IMAGEN QUE MUESTRA LO DESCRITO |
|---|---|--|--|
| 3 | Módulo 3 – 2° Nivel - Aulas 4 y 5 | <p>Carpetas de madera de con dimensiones de 0,70 m x 0,50 m x 0,69 m – 0,70 m (h).</p> | |

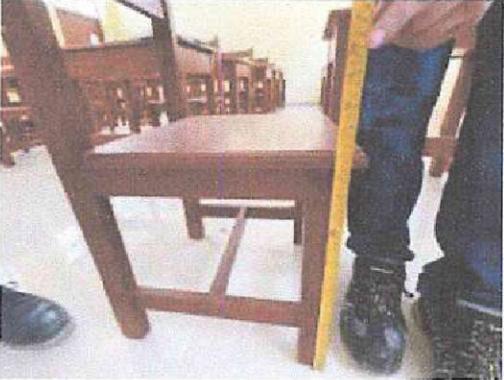
| ITEM | LUGAR O AMBIENTE DE LA OBRA | DESCRIPCIÓN O CONENTARIO SEGÚN LOS EVIDENCIADO POR LA COMISIÓ DE CONTROL CONCURRENTE | IMAGEN QUE MUESTRA LO DESCRITO |
|---|---|--|--|
| | | <p>Sillas de madera: dimensiones de asiento 0,43m x 0,37m x 0,415m (h). La altura medida es igual tanto en parte delantera como posterior.</p> | |

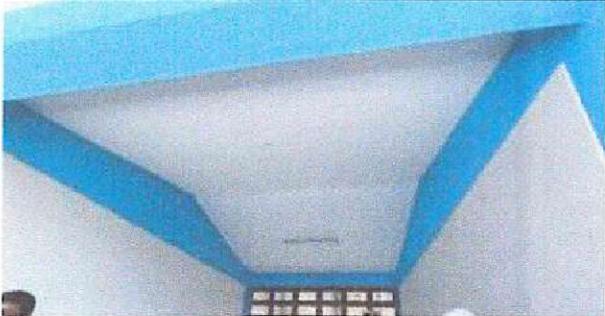
| ITEM | LUGAR O AMBIENTE DE LA OBRA | DESCRIPCIÓN O CONENTARIO SEGÚN LOS EVIDENCIADO POR LA COMISIÓN DE CONTROL CONCURRENTENTE | IMAGEN QUE MUESTRA LO DESCRITO |
|---|---|--|---|
| 5 | Módulo 3 - escalera de acceso | Se evidenció la instalación de un artefacto para iluminación. | |

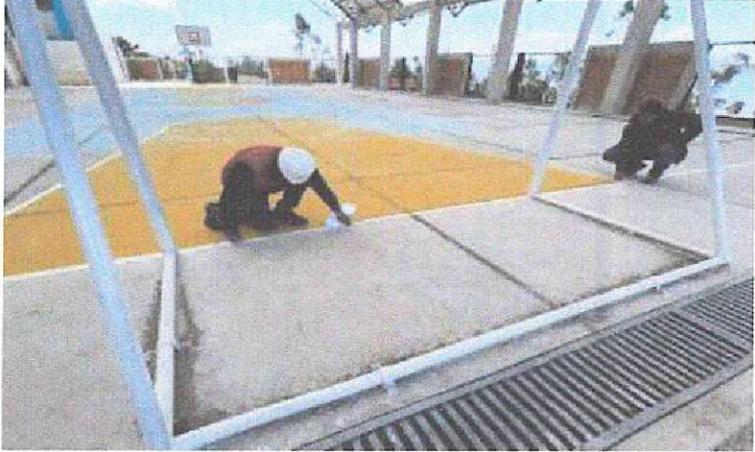
| ITEM | LUGAR O AMBIENTE DE LA OBRA | DESCRIPCIÓN O CONENTARIO SEGÚN LOS EVIDENCIADO POR LA COMISIÓN DE CONTROL CONCURRENTE | IMAGEN QUE MUESTRA LO DESCRITO |
|---|---|--|--|
| | | <p>Se aprecia líneas de demarcación; así como pintura en parte de la losa deportiva:</p> <p>Se tomó medidas de un (1) área rectangular de 9,03m x 18,11; y dos (2) áreas trapezoidales medidas: base menor 4,42 m; base mayor 6,0m; altura 4,0m.</p> | |

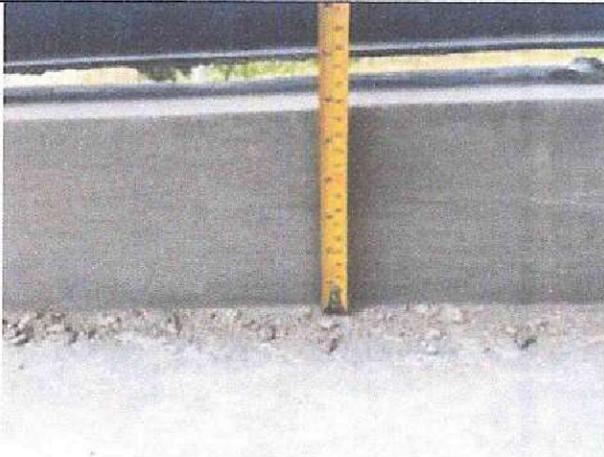
| ITEM | LUGAR O AMBIENTE DE LA OBRA | DESCRIPCIÓN O CONENTARIO SEGÚN LOS EVIDENCIADO POR LA COMISIÓN DE CONTROL CONCURRENTE | IMAGEN QUE MUESTRA LO DESCRITO |
|---|---|--|--|
| 17 | Muro perimétrico | Sobrecimiento h: 0,15m sobre el piso terminado de la losa deportiva. | |

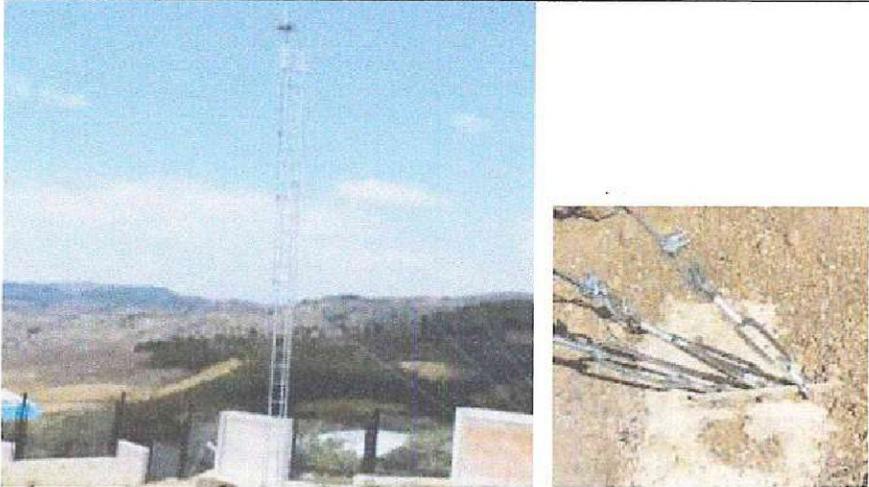
| ITEM | LUGAR O AMBIENTE DE LA OBRA | DESCRIPCIÓN O CONENTARIO SEGÚN LOS EVIDENCIADO POR LA COMISIÓN DE CONTROL CONCURRENTE | IMAGEN QUE MUESTRA LO DESCRITO |
|---|--|--|--|
| | <p align="center">Pararrayos</p> | <p>Se aprecia su construcción tipo cercha triangular con tubo galvanizado, anclado con ganchos a la base de soporte de concreto.</p> | |
