**INFORME DE HITO DE CONTROL
N° 091-2024-OCI/5336-SCC**

**EJECUCIÓN DEL SALDO DE OBRA DEL PROYECTO DE INVERSIÓN
PÚBLICA: “MEJORAMIENTO DEL SERVICIO EDUCATIVO EN LAS
INSTITUCIONES EDUCATIVAS SECUNDARIAS SAMUEL DEL
ALCÁZAR, VALENTÍN PANIAGUA CORAZAO EN LOS CCPP
LLANGODEN ALTO Y LANCHECONGA, DISTRITO DE LAJAS,
HUAMBOS, PROVINCIA DE CHOTA, CAJAMARCA”
(CUI N° 2289336)**

HITO DE CONTROL N° 7 - CULMINACIÓN DE LA OBRA

CAJAMARCA, 10 DE SETIEMBRE DE 2024

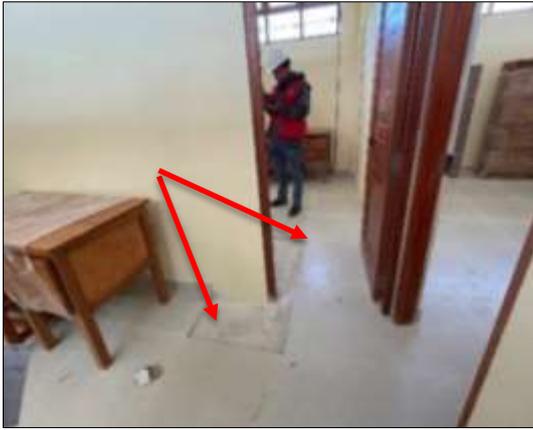
En los ambientes de secretaría y sala de profesores, así como en los servicios higiénicos varones, ubicados en segundo y primer nivel, respectivamente, del módulo 1, se evidenció que los trabajos de instalación de porcelanato y cerámico no han sido culminados en su totalidad, como se muestra en las siguientes imágenes.

IMAGEN N° 1 PISO DE PORCELANATO EN AMBIENTES: SECRETARÍA Y SALA DE PROFESORES	IMAGEN N° 2 SS.HH VARONES (Primer piso – módulo1)

Falta instalación de porcelanato en secretaría y sala de profesores	Falta instalación de cerámico en SS.HH Varones
Fuente: Imagen obtenida durante la inspección a la Obra el 28 de agosto de 2024.

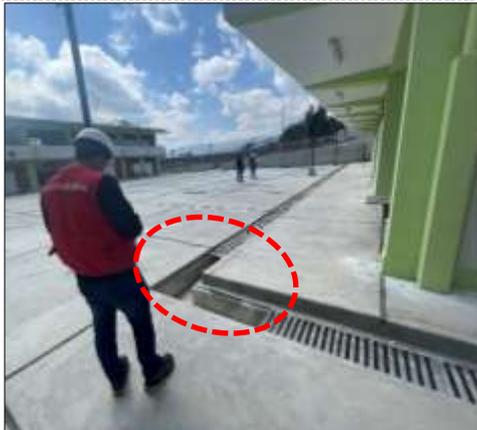
Durante la visita a la Obra, se evidenció que las rejillas para cunetas de agua de lluvia, no se encuentran instaladas en diferentes áreas, tal como se muestra en las siguientes imágenes:

IMAGEN N° 9
REJILLA NO INSTALADA EN LA PARTE FRONTAL Y LATERAL DEL MODULO 1

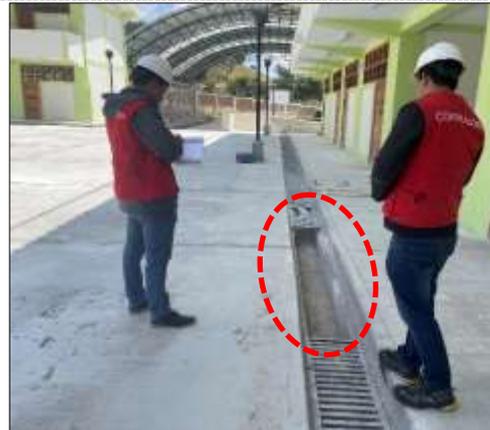
IMAGEN N° 10
REJILLA NO INSTALADA EN LA PARTE DEL MODULO 3

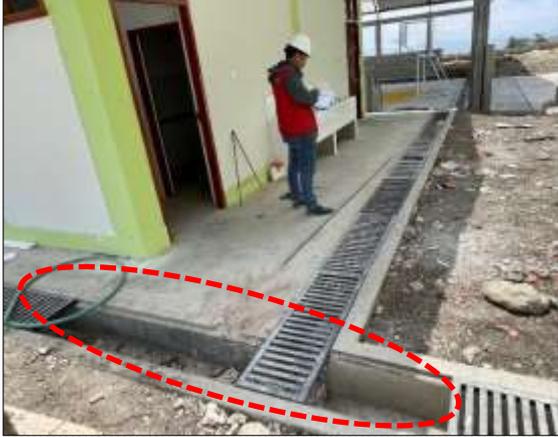
<p>IMAGEN N° 11 REJILLA NO INSTALADA EN LA PARTE FRONTAL Y LATERAL DE LA BATERIA DE SERVICIOS HIGIENICOS</p>	<p>IMAGEN N° 12 REJILLA NO INSTALADA EN LA PARTE FRONTAL DEL MÓDULO 3</p>

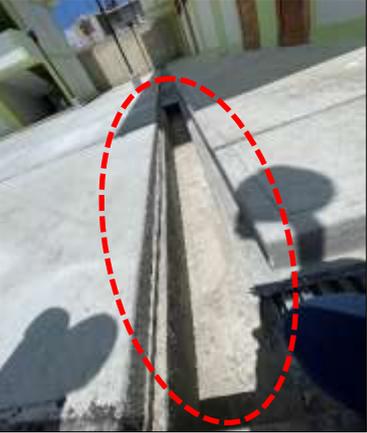
<p>IMAGEN N° 13 CUNETA DE EVACUACIÓN DE AGUA DE LLUVIA NO CUENTA CON REJILLA EN LA BATERÍA DE SS.HH.</p>	<p>IMAGEN N° 14 CUNETA DE EVACUACIÓN DE AGUA DE LLUVIA NO CUENTA CON REJILLA COSTADO DEL MÓDULO 3</p>

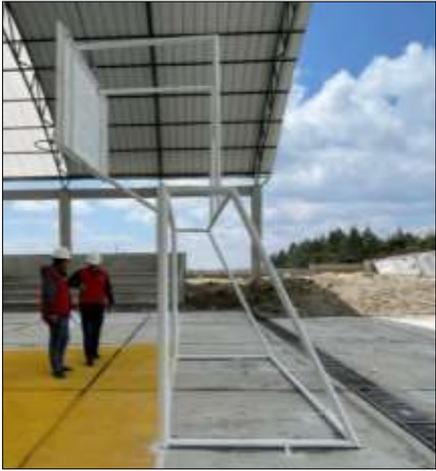
Las canastas de básquet y los arcos de fulbito instalados no cuentan red de nylon; además, no cuentan con ganchos o accesorio para asegurar la instalación de dicha malla.

IMAGEN N° 15 ARO, Y ARCO DE FUTBOL SIN RED DE NYLON	IMAGEN N° 16 PARTE POSTERIOR DEL TABLERO DE BASKET

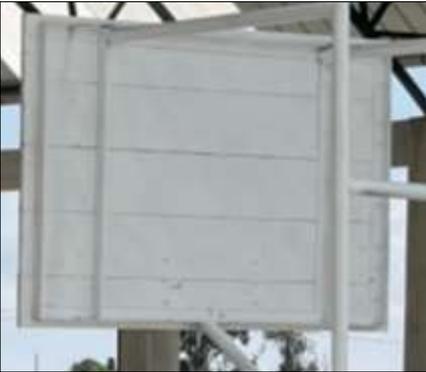
Sin embargo, como podemos observar en la imagen N°16 “PARTE POSTERIOR DEL TABLERO DE BASKET”, no se aprecia el refuerzo de 2 pulgadas, ni tampoco los bordes de color verde.

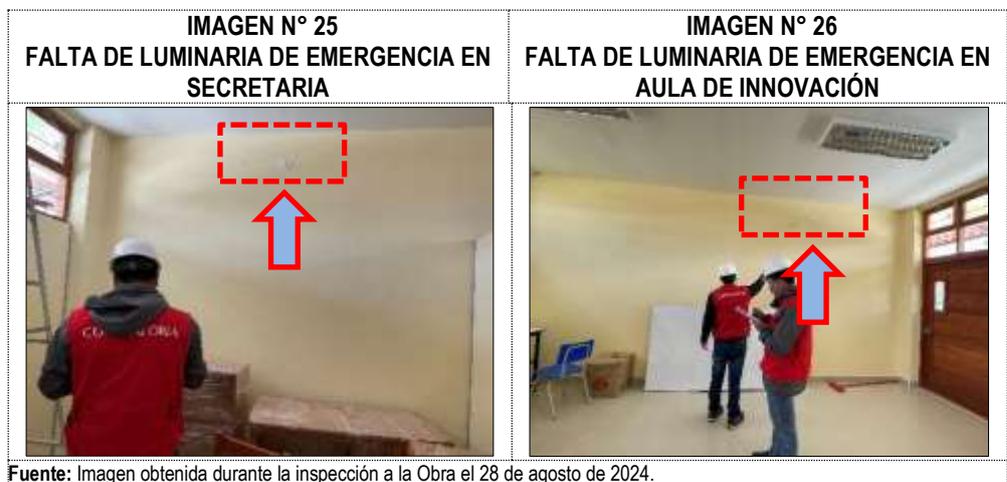
Sin embargo, durante la visita de inspección a la Obra se evidenció la falta de instalación de luminarias de emergencia en los ambientes antes mencionados, además de otros, tal como como se muestra a continuación:

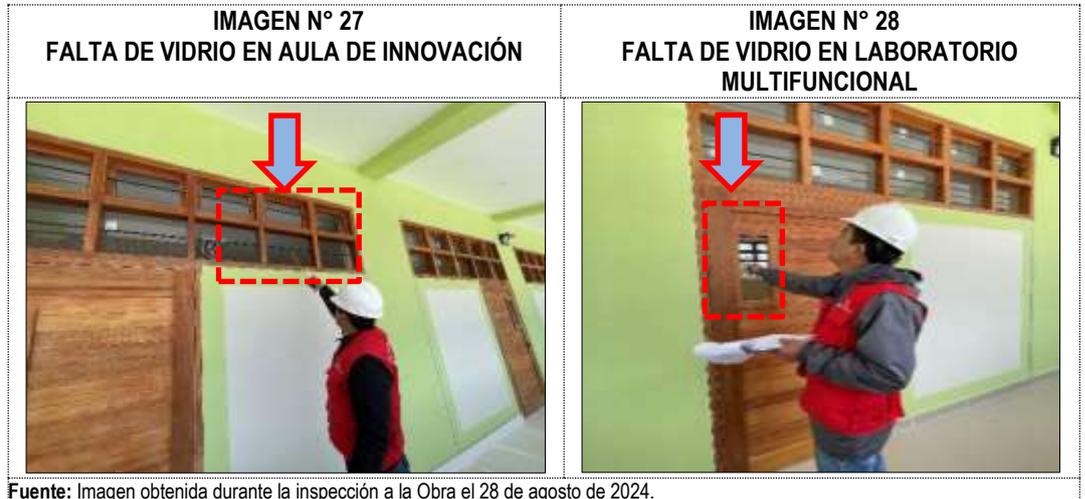
No obstante, en el ambiente “AULA DE INNOVACIÓN PEDAGÓGICA” y en el “LABORATORIO MULTIFUNCIONAL”, se advirtió la falta de instalación de vidrios en ventanas de la parte frontal y en la puerta de ingreso respectivamente, tal como se muestra a continuación:

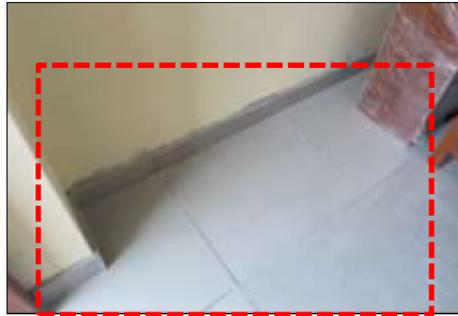
IMAGEN N° 31
FALTA DE FRAGUA EN AULA 8

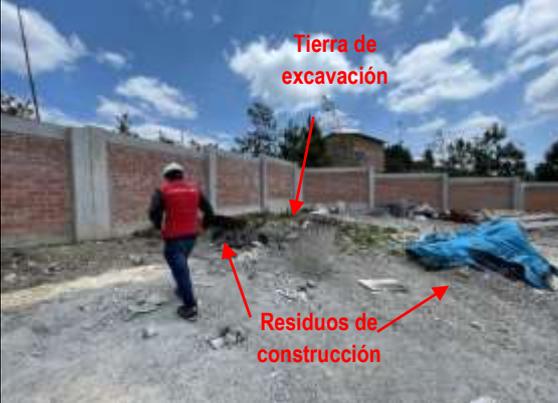
<p align="center">IMAGEN N° 32 PRESENCIA DE DEPOSITO, PLASTICO, RESIDUOS DE MATERIALES Y TIERRA NEGRA</p>

<p>Se advierte tierra de excavación y residuos de construcción</p>	<p>Se advierte residuos de construcción</p>
<p align="center">IMAGEN N° 34 PRESENCIA DE FRAGUA EN PISOS EN AMBIENTES</p>

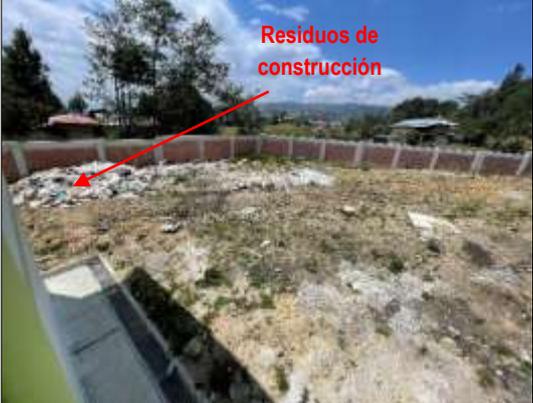
<p align="center">IMAGEN N° 33 PRESENCIA DE RESIDUOS DE MATERIALES DE CONTRUCCION</p>

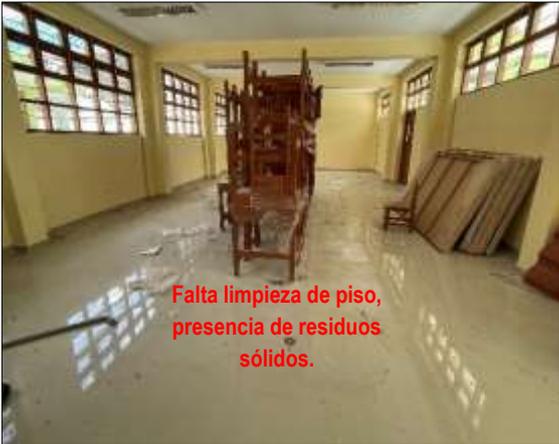
<p align="center">IMAGEN N° 35 PORCELANATO ALMACENADO Y FALTA DE LIMPIEZA EN PISO DE AULA</p>

<p>Se advierte falta de limpieza de piso</p>	<p>Se advierte falta limpieza de piso, presencia de residuos sólidos.</p>
<p align="center">IMAGEN N° 36 FALTA DE LIMPIEZA EN ESCALERAS</p>

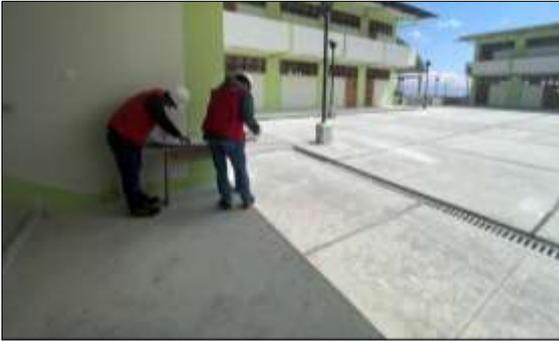
<p align="center">IMAGEN N° 37 FALTA DE LIMPIEZA EN VEREDAS</p>

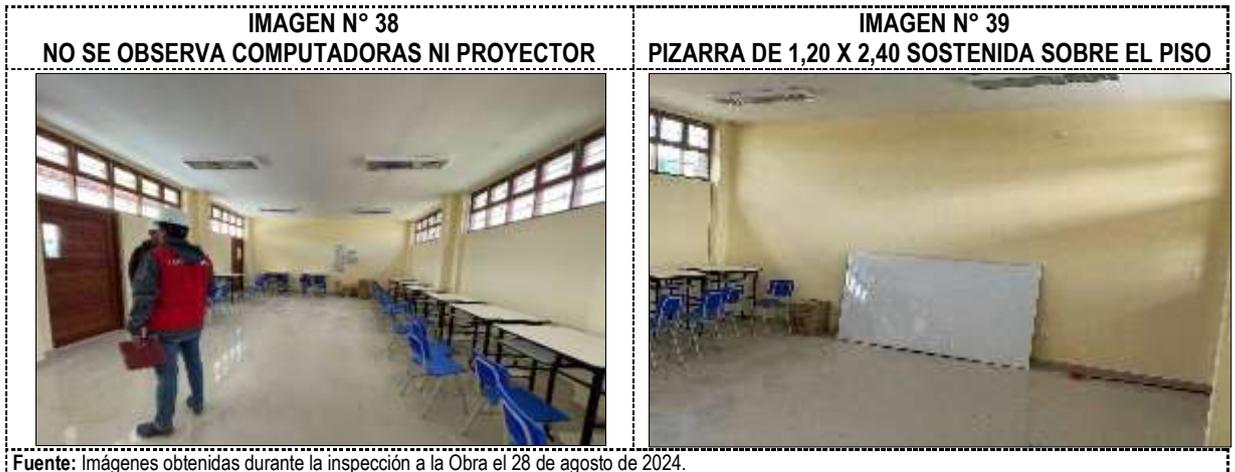
Consecuentemente, luego de la culminación de la Obra, el ambiente mencionado debería contar con la totalidad del mobiliario y equipamiento previamente descrito; no obstante, durante la visita a la Obra, no se encontró las computadoras ni el proyector multimedia, evidenciándose una pizarra acrílica de 1,20 m x 2.40 m, sostenida sobre el piso, como se muestra a continuación:

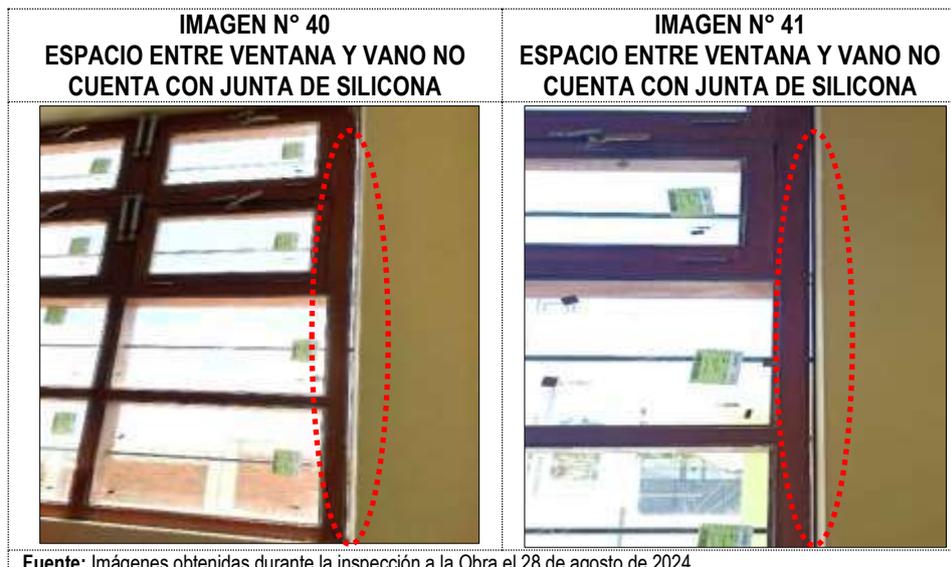
No obstante, durante la inspección a la Obra se evidenció que no se ha ejecutado el sellado de junta entre la ventana de madera y el vano, tal como se muestra en las siguientes imágenes.

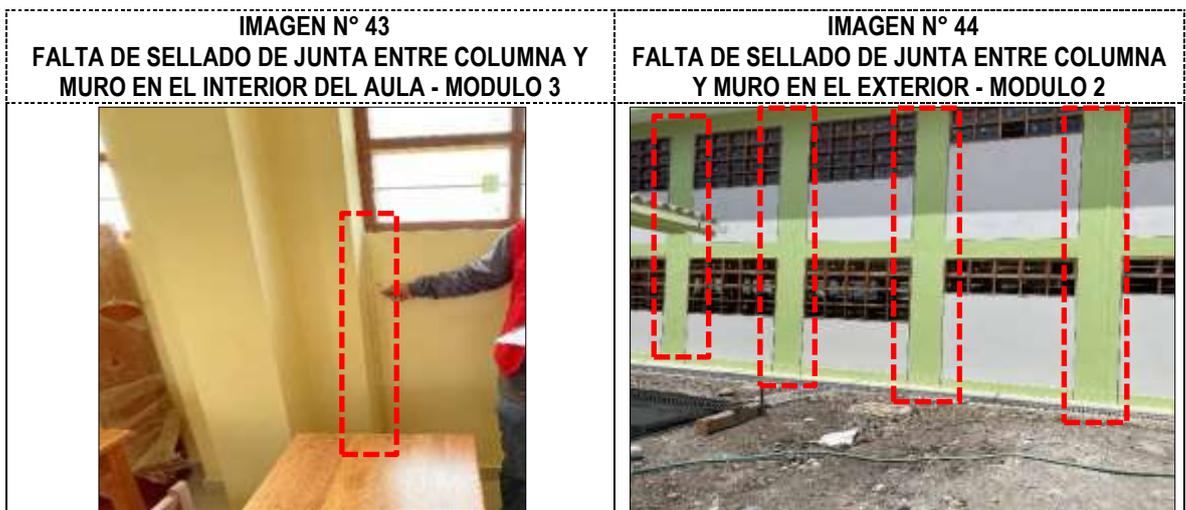
En tal sentido, todas las juntas existentes deben estar debidamente selladas; sin embargo, en la inspección a la Obra se pudo advertir la falta sellado de estas juntas de dilatación, tal como se muestra a continuación:

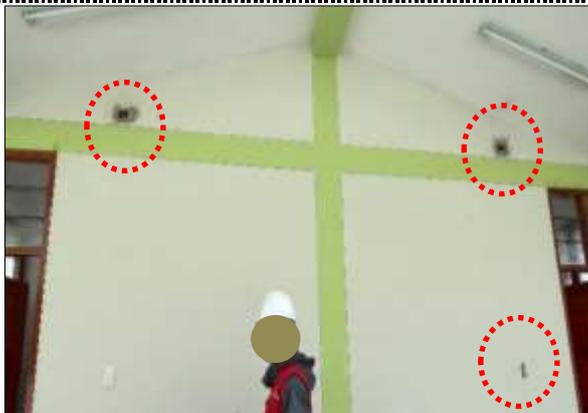
IMAGEN N° 46
FALTA DE LAMPARA O LUMINARIA E INTERRUPTOR EN EL FRONTIS DE SS.HH.

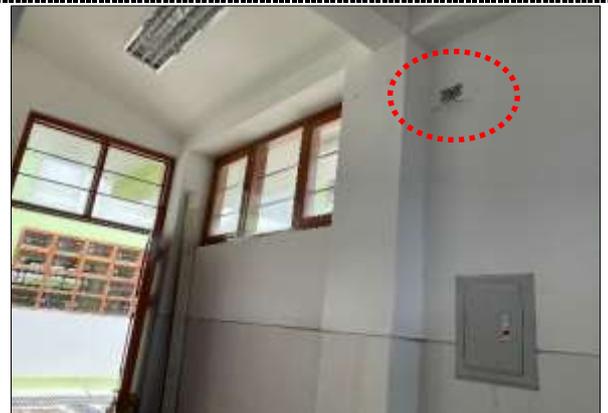
IMAGEN N° 47
FALTA DE LAMPARA O LUMINARIA EN EL INTERIOR DE LOS SS.HH.

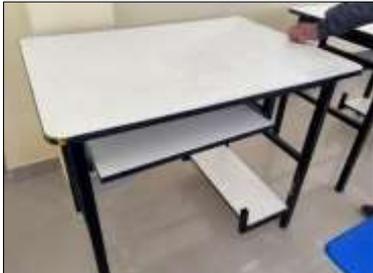
CUADRO N° 4		
CARACTERÍSTICA DEL MOBILIARIO SEGÚN EL EXPEDIENTE TÉCNICO	CARACTERÍSTICA EVIDENCIADA POR LA COMISIÓN DE CONTROL	IMAGEN QUE MUESTRA LO DESCRITO
<p>Forma: NO rectangular del tablero.</p>	<p>Forma: rectangular del tablero.</p>

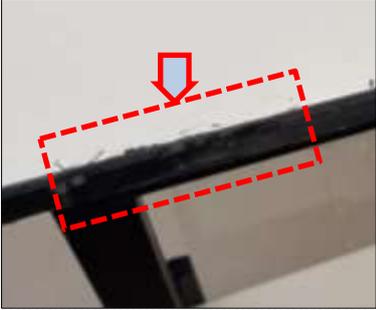
CUADRO N° 4		
CARACTERÍSTICA DEL MOBILIARIO SEGÚN EL EXPEDIENTE TÉCNICO	CARACTERÍSTICA EVIDENCIADA POR LA COMISIÓN DE CONTROL	IMAGEN QUE MUESTRA LO DESCRITO
Tapacanto de PVC	Tapacanto de material distinto al PVC

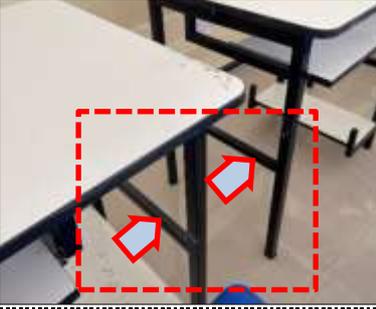
Perfil L rigidizante de 1/8"	Tuvo cuadro que cumpliría la función del rigidizante.

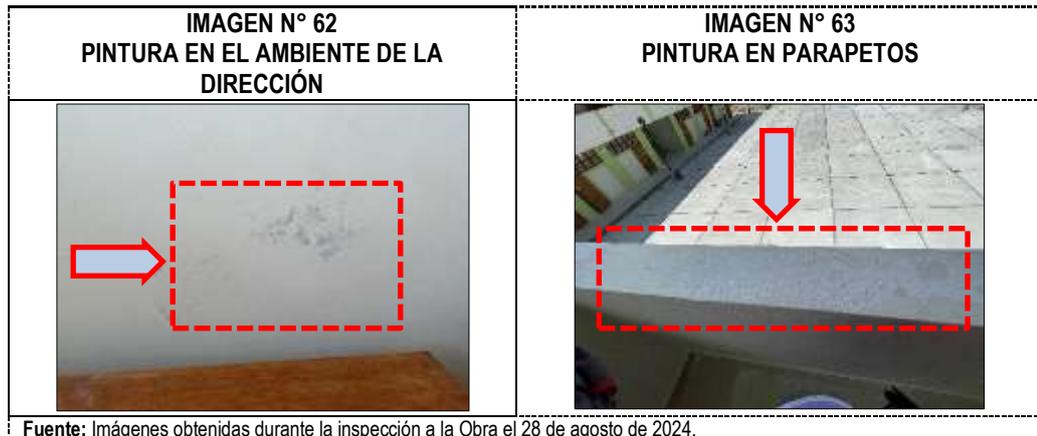
Al respecto, durante la visita de inspección a la Obra, se advirtió desprendimiento de pintura en el ambiente de la Dirección; así como, en los parapetos de protección, en pasamanos de escalera, lo cual se muestra en las imágenes siguientes:

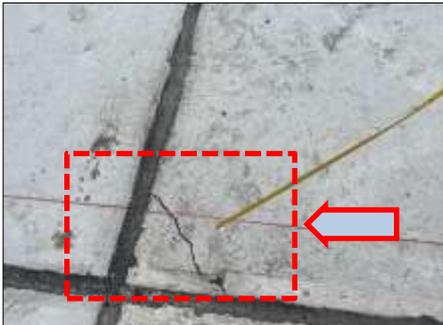
En referencia a ello, se entiende que los acabados en la losa deportiva y graderíos, debieron quedar nivelados y en perfectas condiciones; sin embargo, durante la visita de inspección a la Obra, la Comisión de Control Concurrente advirtió que la losa y el patio de formación, tiene paños con distinto nivel y acabado rugoso o áspero; además, presenta deficiencia en el tarrajeo del graderío, tal como se muestra en las siguientes imágenes:

<p align="center">IMAGEN N° 66 FISURA EN UNO DE LOS PAÑOS DE LOSA DEPORTIVA</p>	<p align="center">IMAGEN N° 67 ACABADO EN GRADERÍOS DE LOSA DEPORTIVA</p>

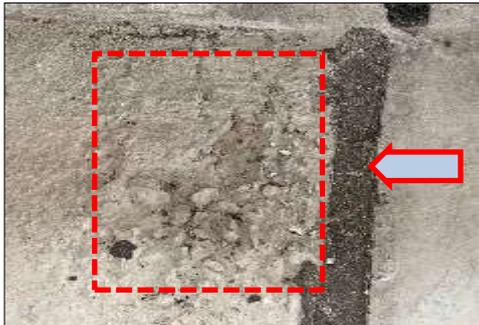
[...]
4.04.07 TARRAJEO DE GRADERÍOS
[...]
Se dejará una superficie lisa para aplicar pintura.
[...]
No se admitirá ondulaciones ni vacías [...]
[...]

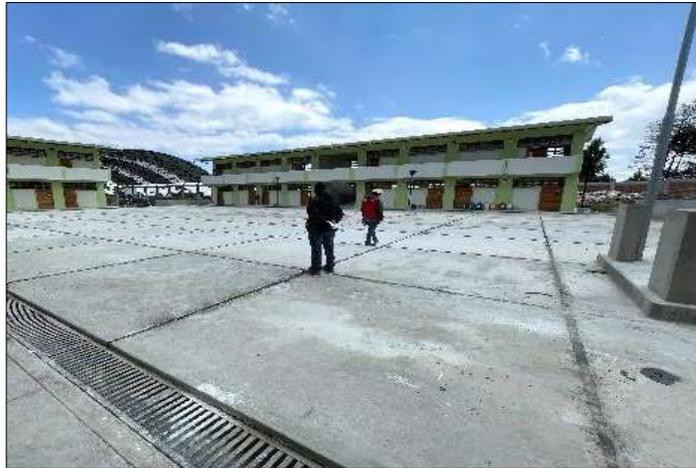
IMAGEN N° 68
PAÑOS A DISTINTO NIVEL EN PATIO DE FORMACIÓN

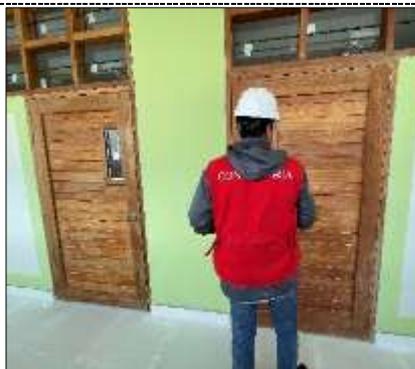
De lo citado, se puede inferir que las puertas y ventanas deben tener un acabado brillante, más aún cuando la Obra ha sido culminada recientemente (7 de agosto de 2024, de acuerdo al informe N° 06-2024-JLCF/SO/IE LLANGODEN ALTO de 12 de agosto de 2024, del Supervisor de Obra); sin embargo, durante la visita a la Obra se pudo advertir que no tiene el brillo y acabado requerido, tal como se muestra en las siguientes imágenes:

IMAGEN N° 72
PUERTAS CON ACABADO SIN BRILLO

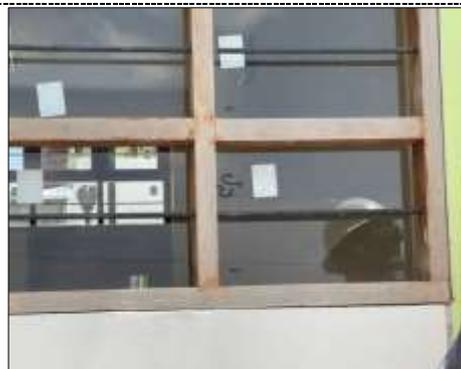
IMAGEN N° 73
VENTANAS APARENTEMENTE SIN BARNIZADO

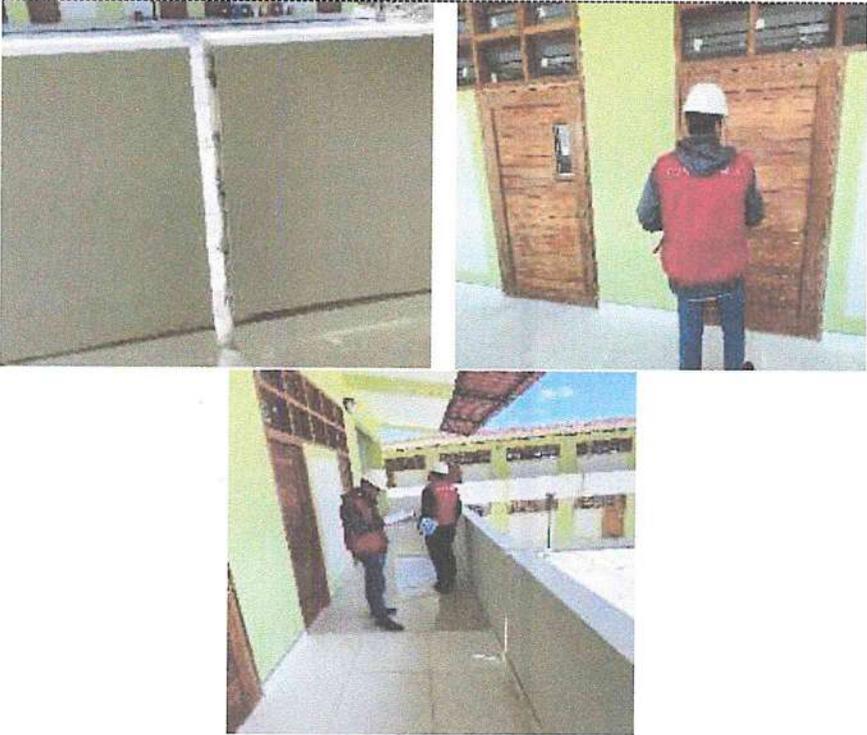
ITEM	LUGAR O AMBIENTE DE LA OBRA	DESCRIPCIÓN O CONENTARIO SEGÚN LOS EVIDENCIADO POR LA COMISIÓN DE CONTROL CONCURRENTE	IMAGEN QUE MUESTRA LO DESCRITO
MÓDULO 1 – 1° Y 2° NIVEL			
1	MÓDULO I: PASADIZO 2DO NIVEL	<ul style="list-style-type: none"> - Parapeto de protección presenta corte longitudinal en la ubicación de las gárgolas. - Las puertas de los distintos ambientes, no tienen están laqueadas. <p>El piso terminado presenta dos colores distintos de porcelanato (frente a los SS.HH Damas).G</p>

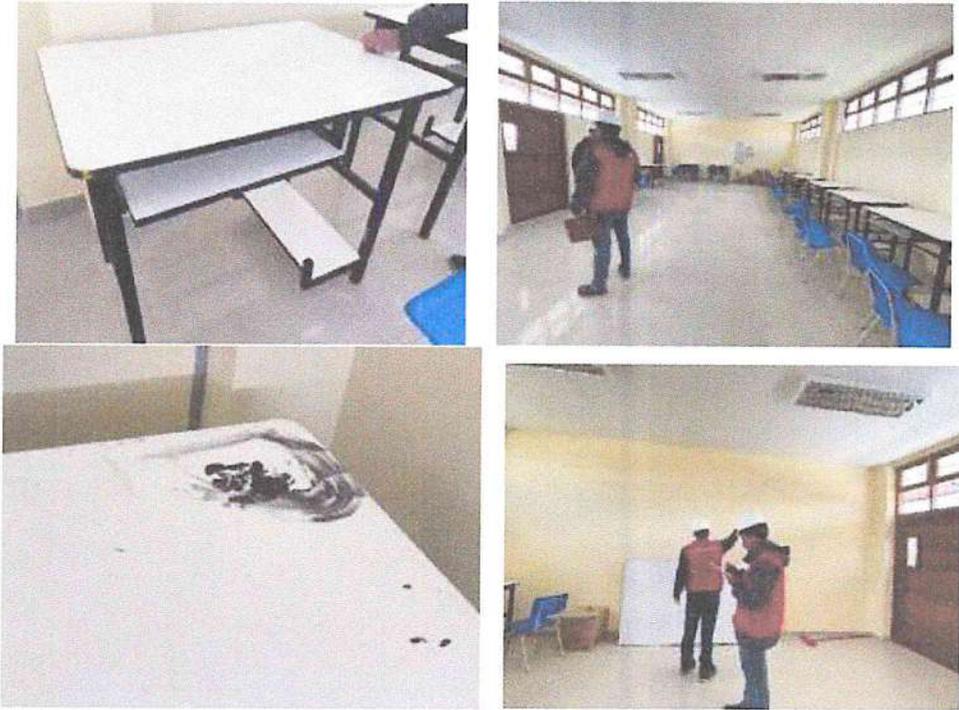
ITEM	LUGAR O AMBIENTE DE LA OBRA	DESCRIPCIÓN O CONENTARIO SEGÚN LOS EVIDENCIADO POR LA COMISIÓN DE CONTROL CONCURRENTENTE	IMAGEN QUE MUESTRA LO DESCRITO
2	AULA DE CÓMPUTO	<ul style="list-style-type: none"> - Siete (7) mesas de cómputo presenta las patas desniveladas. Características de las mesas para computadoras. dimensiones h=80.9cm, a=70cm, L=95cm. (Rigidizante transversal de las patas es de tubo cuadrado de 1"×1" - Estructura metálica de mesas y contorno de tablero presenta desprendimiento de pintura. - Rieles para teclado no se desliza con facilidad. - No se evidencia computadoras. - No se evidencia luces de emergencia. - En el ambiente se encontró una pizarra, la cual no se encuentra instalada. (dimensiones L=2.40m, a=1.20m). - Falta vidrios en ventanas.

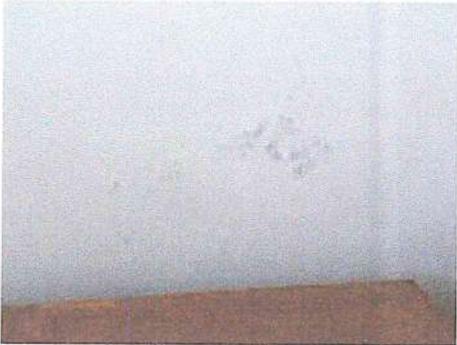
3	DIRECCIÓN	Se aprecia desprendimiento de pintura y rugosidad en el acabado.

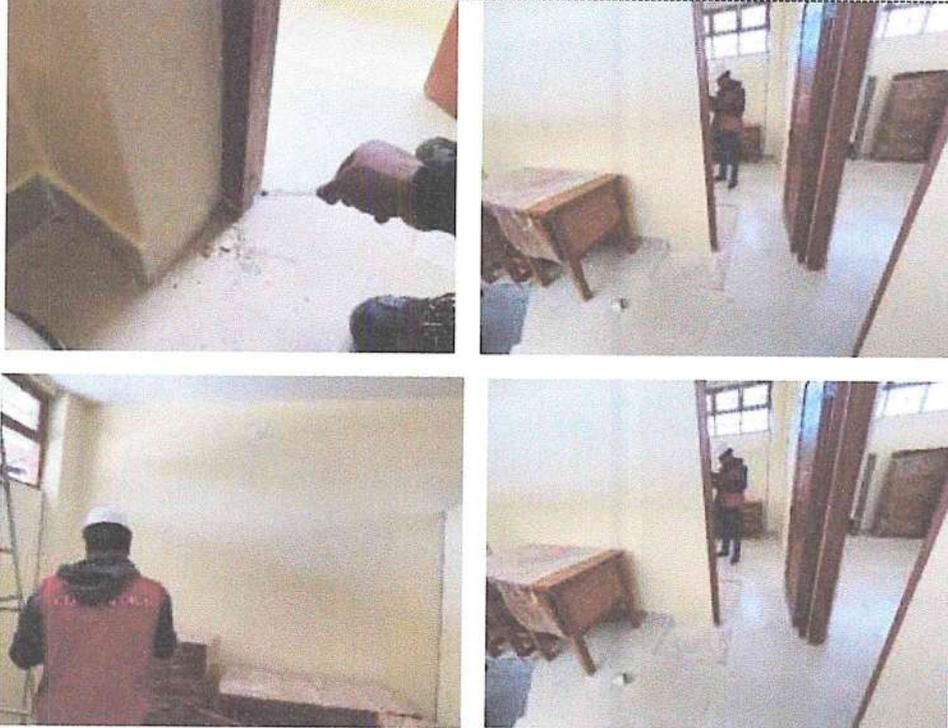
4	SECRETARÍA Y SALA DE PROFESORES	Falta contrazócalo al ingreso de la secretaria. Falta culminar pisos No se evidencia luces de emergencia.

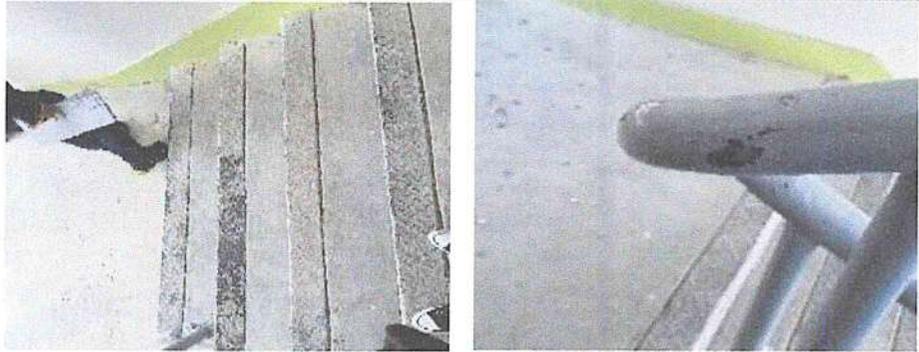
6	ESCALERA	<p>Falta limpieza en escaleras.</p> <p>Desprendimiento de pintura en baranda.</p> <p>Presencia de fisuras en acceso a escaleras.</p>

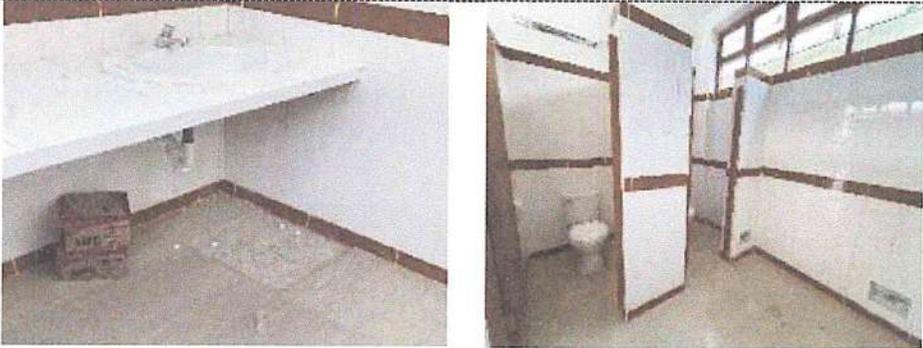
7	DEPÓSITO DE LIMPIEZA, SS.HH ALUMNOS VARONES Y MUJERES.	<p>Falta de limpieza.</p> <p>Falta asentado de cerámica en SS.HH varones.</p> <p>Se aprecia inodoros con tanque.</p> <p>Desprendimiento de espuma para el sellado de juntas.</p> <p>Muro que divide los SS.HH varones de los SS.HH mujeres, es de una altura de 2.07m.</p>

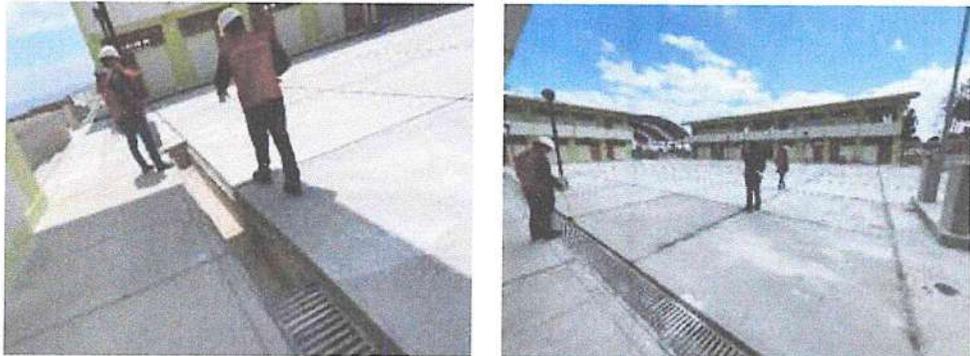
8	PATIO DE FORMACIÓN	<p>Falta instalar rejillas de cuneta de drenaje pluvial.</p> <p>Deficiencia en el sellado de juntas asfálticas.</p> <p>Desnivel del piso entre paños.</p>

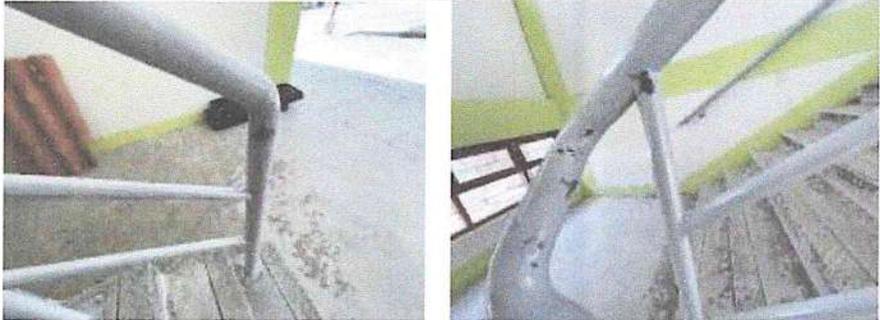
MÓDULO 2 – 1° Y 2° NIVEL				
10	ESCALERA	Desprendimiento de pintura en barandas.

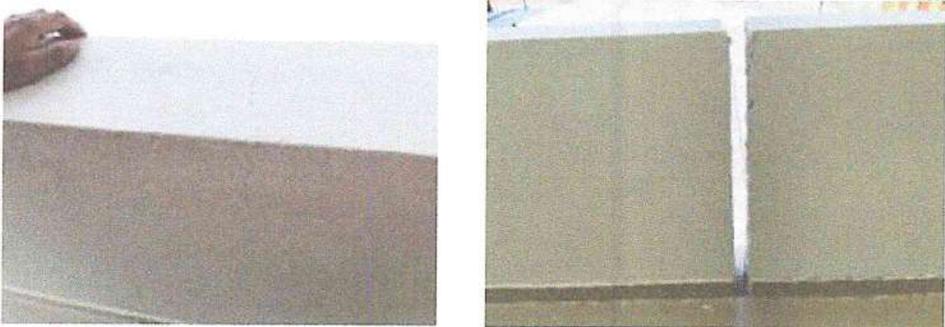
12	PASADIZO	<ul style="list-style-type: none"> - Fisura en parapeto de protección de balcón. - Desprendimiento de pintura en parapeto de protección, rugosidad en acabado. - Parapeto de protección presenta corte longitudinal en la ubicación de las gárgolas. <p>No presenta junta de dilatación en piso, entre escalera y módulo 2.</p> <p>Junta sin sellar al ingreso de la escalera.</p>

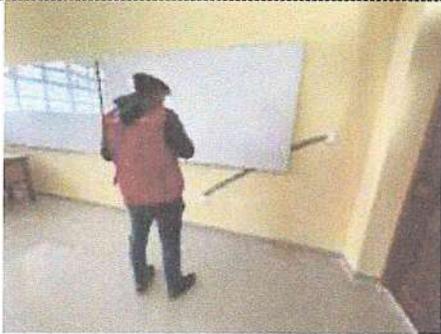
ITEM	LUGAR O AMBIENTE DE LA OBRA	DESCRIPCIÓN O CONENTARIO SEGÚN LOS EVIDENCIADO POR LA COMISIÓN DE CONTROL CONCURRENTENTE	IMAGEN QUE MUESTRA LO DESCRITO
13	AULA 04	<p>En el ingreso al aula, el porcelanato se encuentra cajoneado.</p> <p>Falta pintar muro, parte bajo de la pizarra.</p>

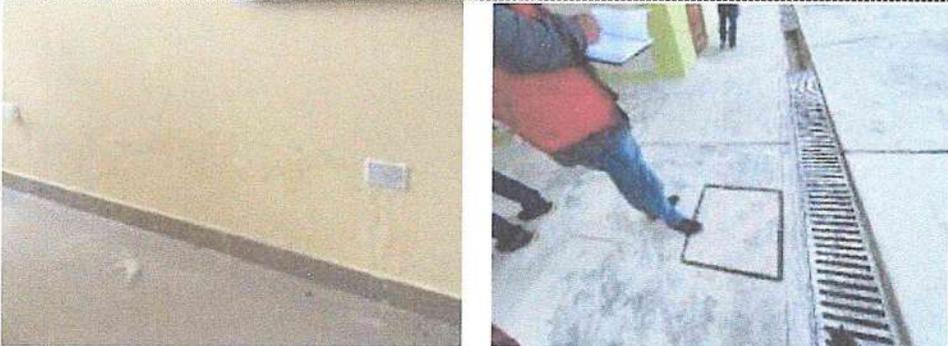
14	AULA 03	<p>Rugosidad en tarrajeo y pintura</p> <p>Separación entre muro y ventana de madera (parte de adelante)</p> <p>Cajoneo en porcelanato de piso.</p> <p>Falta de limpieza en veredas.</p>

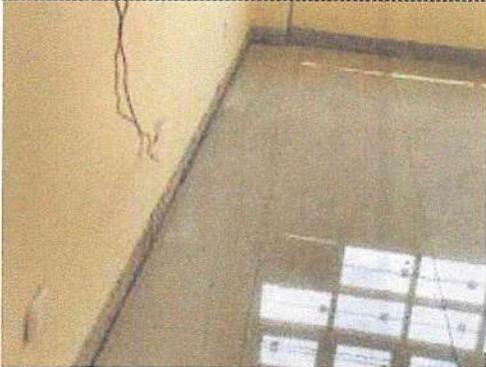
ITEM	LUGAR O AMBIENTE DE LA OBRA	DESCRIPCIÓN O CONENTARIO SEGÚN LOS EVIDENCIADO POR LA COMISIÓN DE CONTROL CONCURRENTENTE	IMAGEN QUE MUESTRA LO DESCRITO
15	AULA 02	No se pudo ingresar al ambiente, por la ventana de la puerta, se aprecia falta de contrazócalo.

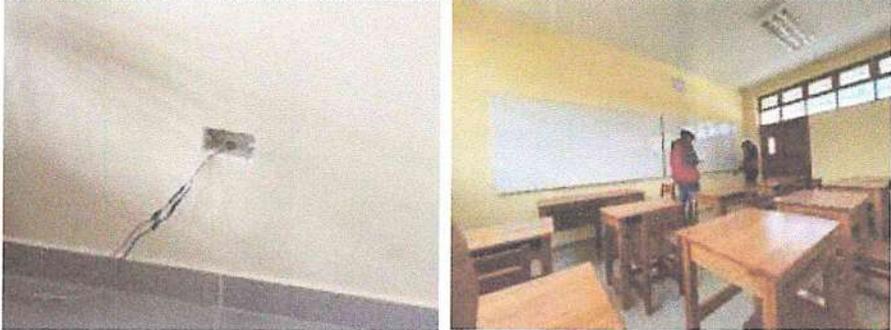
16	AULA 01	<p>Falta de instalación de tomacorrientes, cables expuestos.</p> <p>Rugosidad en pintura.</p> <p>Falta de limpieza de ventanas.</p> <p>14 mesas y 13 sillas desniveladas, no asientan bien en el piso, generando un balanceo de estas.</p> <p>Dos (2) pizarras de 2.40m de longitud y 1.20m de ancho.</p> <p>Escritorios presenta rayones.</p>

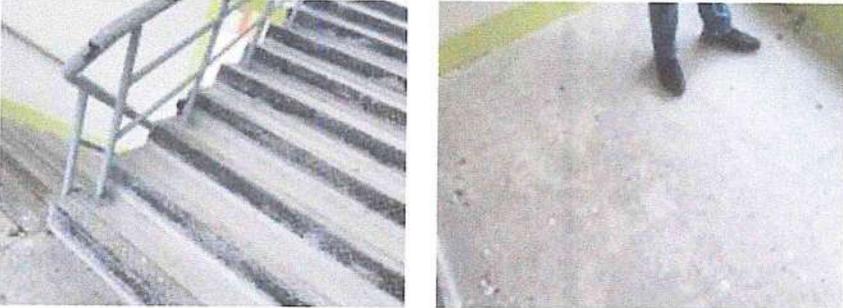
MÓDULO 3 - 2º NIVEL				
17	ESCALERA	<p>Falta limpieza de pasos y contrapasos. Deficiente acabado en piso de descanso. Solo una (1) luminaria. Desprendimiento de pintura en barandas.</p>

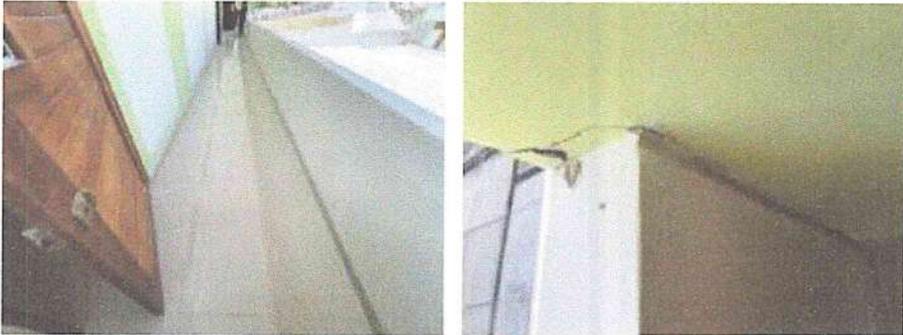
18	PASADIZO	<p>Falta de fragua. Fisura en muro que une al aula con el parapeto. Abertura en muro que queda a gárgola. Falta de junta en muro unido a aula (5) costado de área libre.</p>

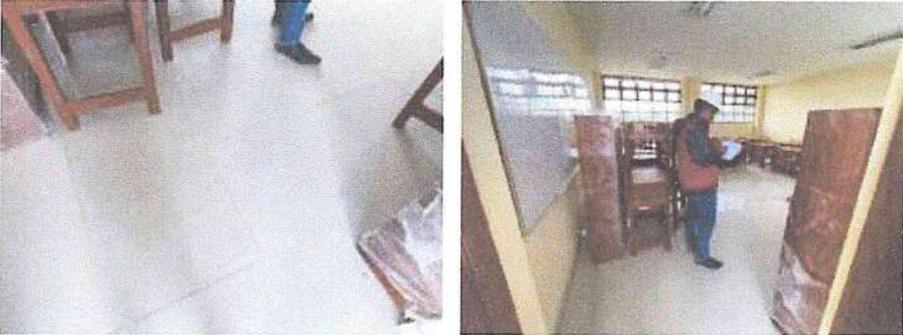
21	AULA N° 06	<p>Falta de fragua al ingreso. Se evidencia almacenado sillas, mesas y estantes. 2 pizarras de 1.20m x 2.40m. Falta de limpieza. Falta de acabados de pintura entre contrazócalo y muro. Fisura al costado de la junta.</p>

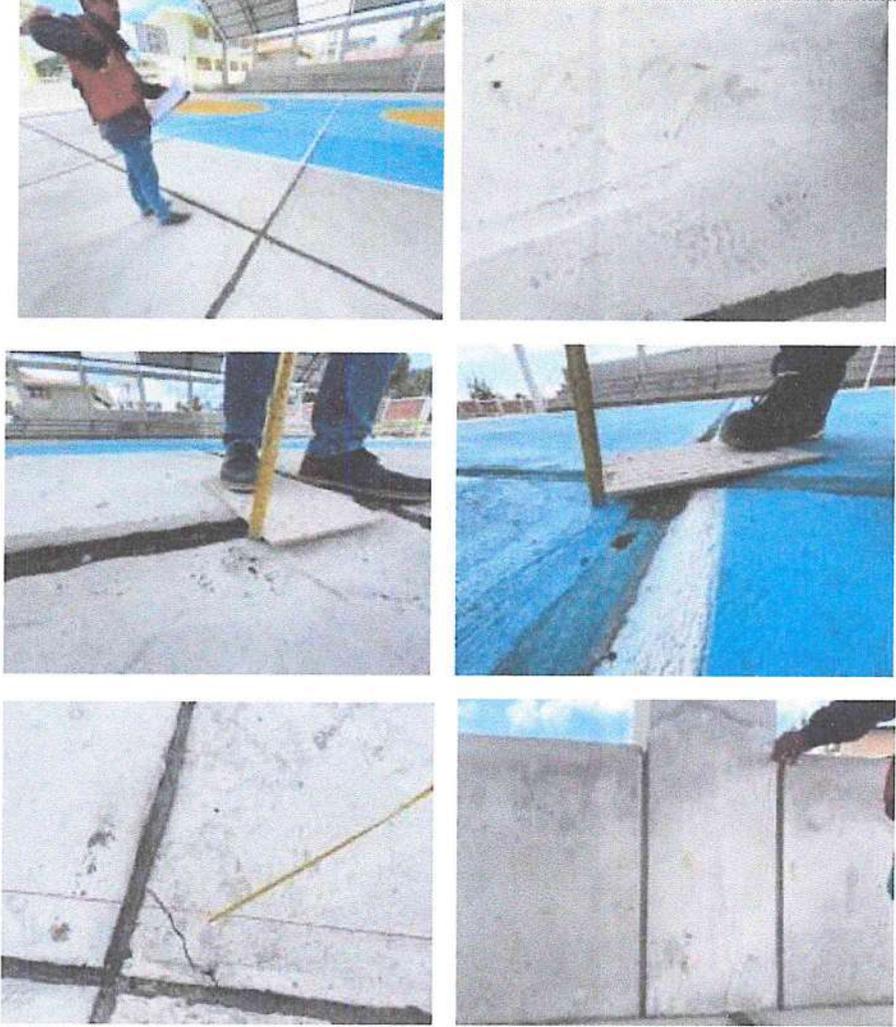
ITEM	LUGAR O AMBIENTE DE LA OBRA	DESCRIPCIÓN O CONENTARIO SEGÚN LOS EVIDENCIADO POR LA COMISIÓN DE CONTROL CONCURRENTE	IMAGEN QUE MUESTRA LO DESCRITO
		<p> Juntas de hasta 1.5" Falta de templador en tubos para net. Fisura de losa (costado de tubo de net). Deficiencias en acabados de tarrajeo en graderío. Falta de sellado de juntas entre muro y columna. Fisuras en muros de graderío. Deficiencia de acabados en graderíos (asientos), erosión y rastros de mezcla de arena y cemento. Parte externa del graderío, falta de relleno y tarrajeo. </p>

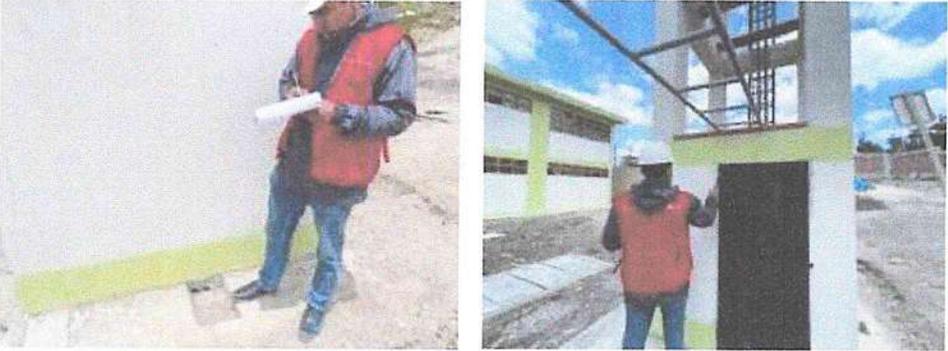
28	TANQUE ELEVADO	<p>Falta de tapa en punto de tuberías. Puerta metálica de color negro. Falta de rejilla encostado de puerta. Falta de limpieza y presencia de óxido en escalera. Suciedad en pintura.</p>

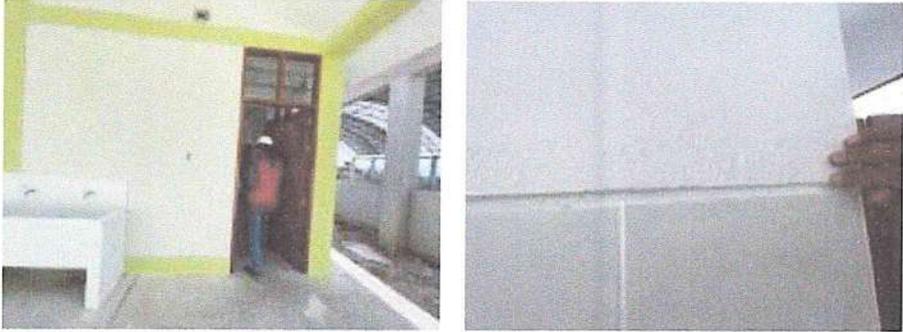
<p><u>BATERÍA DE SS.HH.</u></p>
29	SS.HH MUJERES	<p>Falta instalación de tomacorrientes y luces de emergencia e interruptor. Rugosidad en pintura. Presencia de concreto en techo. No se aprecia picaporte o accesorios que aseguren las ventanas. Falta de silicona en ventanas. Veredas exteriores falta limpieza (presencia de mezcla de arena y cemento).</p> <p><u>DISCAPACITADOS:</u> Inodoro esta sobre 51cm del piso terminado. Existe una altura de 12.5cm del piso terminado. Llave de paso de plástico, sin tapa. Desprendimiento de pintura al contacto con la mano. Falta de limpieza en pisos y zócalos.</p>

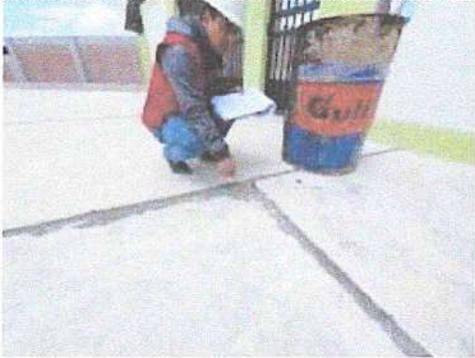
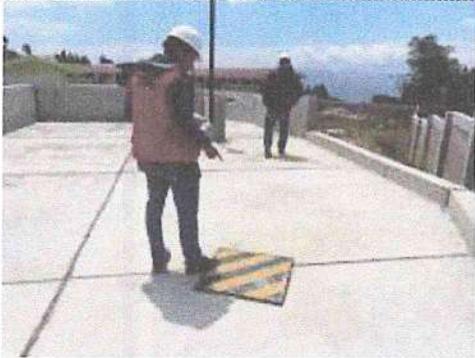
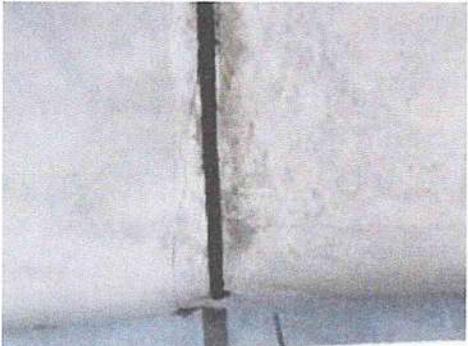
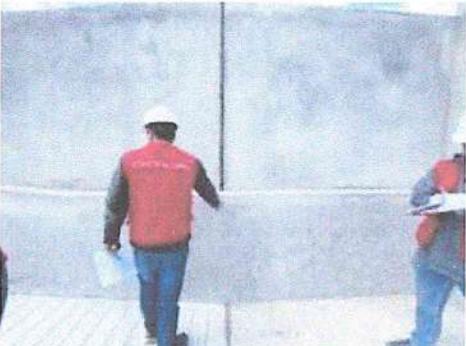
33	RAMPA PARA DISCAPACITADOS	Fisura en muro o desprendimiento de tarrajeo. Presencia de rastros de mezcla en muros y pisos. Fisura en discontinuidad de junta.
