**INFORME DE HITO DE CONTROL
N° 086-2024-OCI/5347-SCC**

**“MEJORAMIENTO Y AMPLIACION DEL SERVICIO
EDUCATIVO DE LA I.E. AMPARO BALUARTE, EN EL
DISTRITO DE MOQUEGUA - PROVINCIA DE MARISCAL
NIETO - DEPARTAMENTO DE MOQUEGUA”**

**HITO DE CONTROL N° 4 – EJECUCIÓN FÍSICA DEL
PROYECTO DE INVERSIÓN A AGOSTO DE 2024**

MOQUEGUA, 22 DE AGOSTO DE 2024

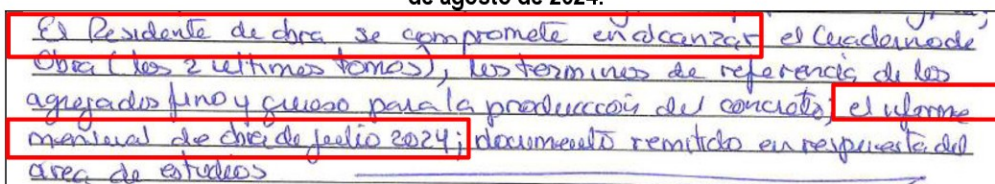
Imagen n.º 80

Acta de visita de inspección n.º 01-2024-OCI-GRM-I.E. AMPARO BALUARTE-HITO N.º 4, del 12 de agosto de 2024.

El Residente de obra se compromete en alcanzar el Cuadernito de Obra (los 2 últimos tomos), los terminos de referencias de los agregados fino y grueso para la producción del concreto; el informe mensual de obra de julio 2024; documento remitido en respuesta del área de estudios
