**INFORME DE VISITA DE CONTROL  
N° 001-2024-OCI/5348-SVC**

**EJECUCIÓN DE LA OBRA: “CREACIÓN DE PISTAS,  
VEREDAS EN EL JR. LIMA CUADRAS 06, 07, 08, 09, 10, 11,  
12, 13, 14, JR. DANIEL CARRIÓN CDRA. 02, DISTRITO DE  
VICCO – PROVINCIA DE PASCO – DEPARTAMENTO DE  
PASCO” CON CUI N° 2474071**

**PERÍODO DE EVALUACIÓN:  
DEL 8 DE ENERO DE 2024 AL 12 DE ENERO DE 2024**

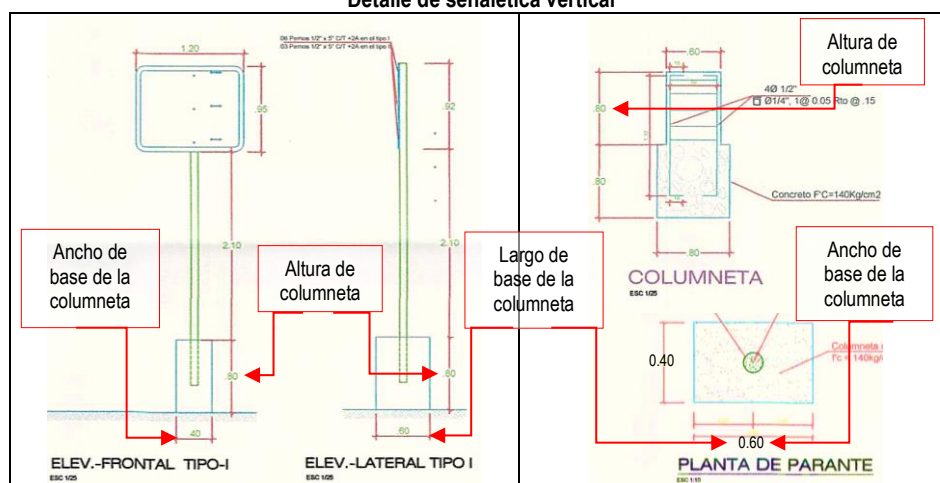
Imagen n.º 1  
Detalle de señalética vertical

Respecto a esta partida, durante la visita de inspección física se observó que las señalizaciones verticales fueron instaladas y ancladas directamente al piso; no obstante, en el plano PD-03 “Plano de Detalles” del expediente técnico, ha señalado que estas señalizaciones se instalaran sobre un pedestal o columneta de concreto con una base de 0.40m x 0.60m con una altura de 0.80m, como se puede ver en la imagen siguiente:

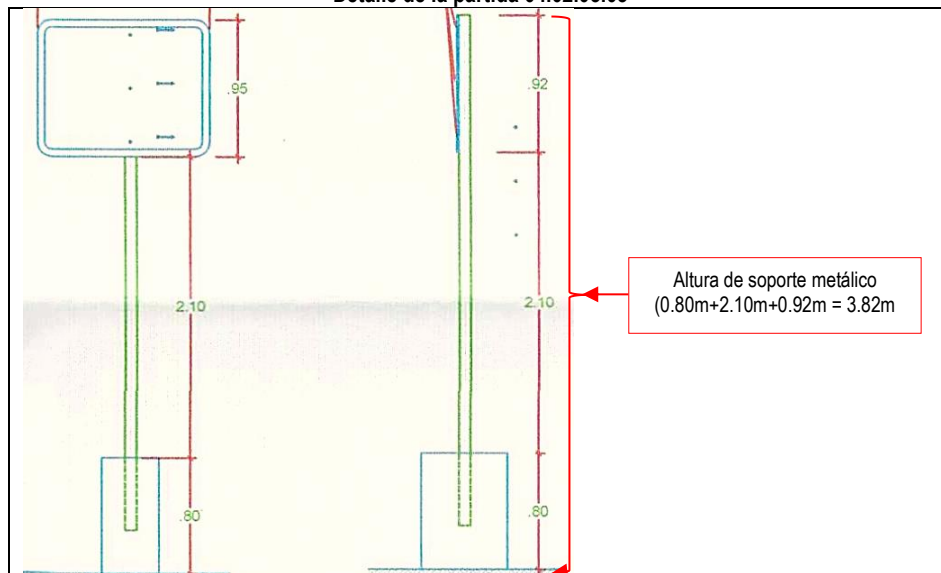
**Imagen n.º 4**  
**Detalle de la partida 04.02.03.03**

Por otro lado, las dimensiones de los tubos de hierro de las señalizaciones verticales no cumplen con lo especificado en el plano PD-03 “Plano de Detalles” del expediente técnico; ya que en los detalles se indica que la altura del soporte metálico deberá tener una dimensión de 3.82m; como se puede ver a continuación:

No obstante, realizada la medición del soporte metálico se verificó que la altura del soporte metálico es de 2.70m, como se puede visualizar seguidamente:

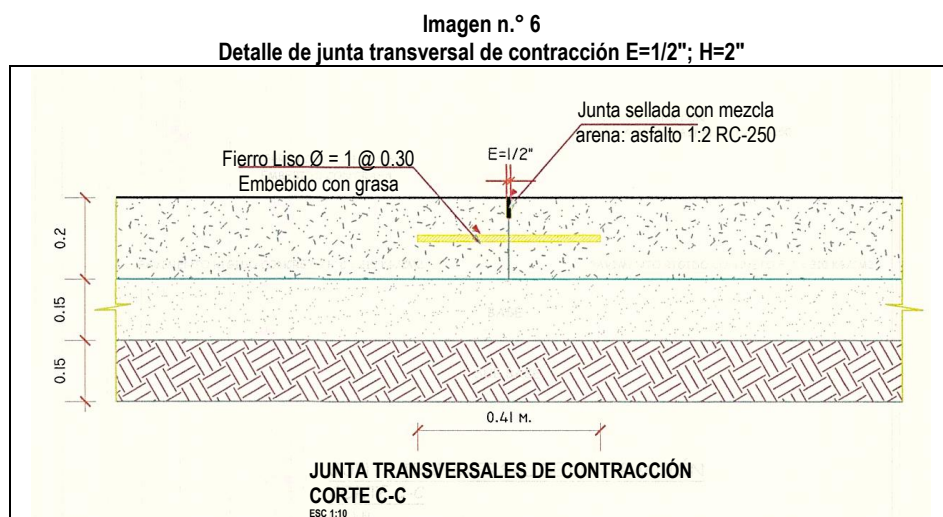
Referente a la ejecución de esta partida, en el plano PD-02 "Plano de Detalles" se ha especificado que las juntas deberán tener un espesor de 1/2" (1.27cm), con una profundidad de 2" (5.08cm) y esta deberá ser rellenado con mezcla de arena y asfalto RC-250; tal como se muestra en la imagen siguiente:

Sin embargo, en la inspección física realizada se ha identificado que, en la totalidad del pavimento rígido, las juntas transversales de contracción no tienen el espesor indicado en el plano, siendo esta de 0.50cm debiéndose ser de 1/2" o 1.27cm, cabe resaltar que tal modificación de espesor en las juntas no fue anotada en el cuaderno de obra; aunado al incumplimiento mencionado se pudo observar que estas juntas transversales de contracción no tienen el relleno de arena y asfalto RC-250, incumpliendo no solo con lo indicado en los planos del expediente técnico sino también con lo señalado en las especificaciones técnicas de la partida, la cual, especifica lo siguiente:

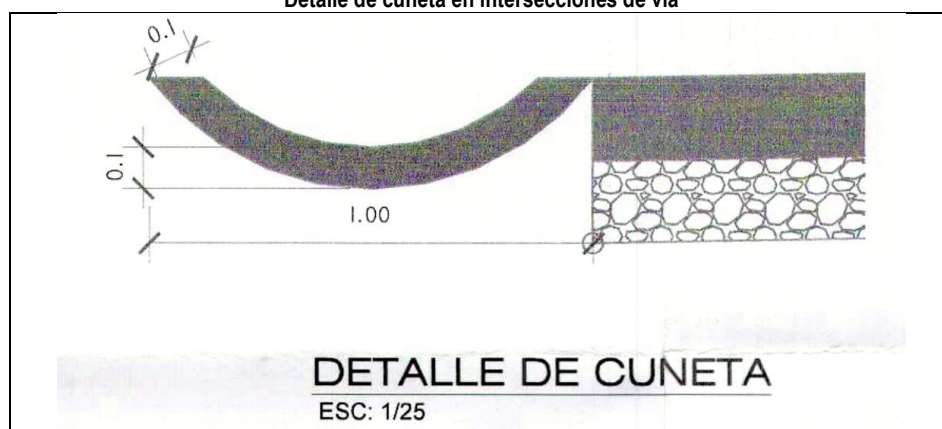
Imagen n.º 11  
Detalle de cuneta en intersecciones de vía

Por otro lado, respecto a las cunetas; en las intersecciones de vía se ha encontrado que estas no cumplen con las medidas establecidas en el plano PD-02 "Plano de Detalles"; el cual se muestra seguidamente:

De la imagen presentada se desprende que; el ancho de la cuneta deberá ser de 1.00m de ancho con un espesor de 0.10m (10cm); sin embargo, la dimensión ejecutada por el contratista en algunas de las intersecciones de vía tiene un ancho de 0.60m menor al especificado en el plano de detalle. Es importante precisar que este tipo de cunetas se presenta en las intersecciones de calles y en las cuadras 12, 13 y 14 de la Av. Lima según se muestra en las siguientes imágenes.

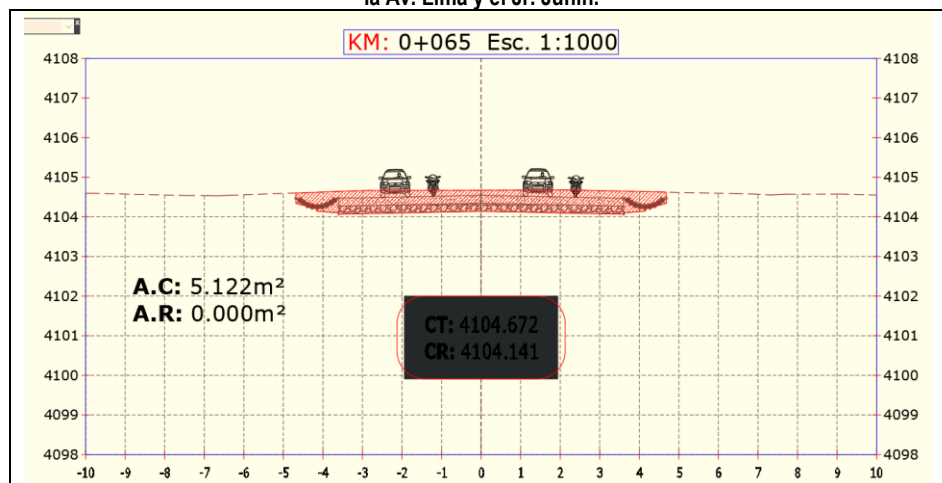
Imagen n.º 12  
Plano ST-01: "Secciones topográficas Av. Lima 0+000 – 0+095" Progresiva 0+065, intersección entre la Av. Lima y el Jr. Junín.

De las imágenes presentadas, se puede apreciar que las cunetas que se encuentran en las cuadras 12, 13 y 14; la cuneta del lado izquierdo será del tipo semicircular, sin embargo; se ejecutaron cunetas de forma triangular, cambio que no habría sido registrado en el cuaderno de obra digital incumpliendo con lo señalado en el expediente técnico, tal circunstancia se muestra seguidamente;

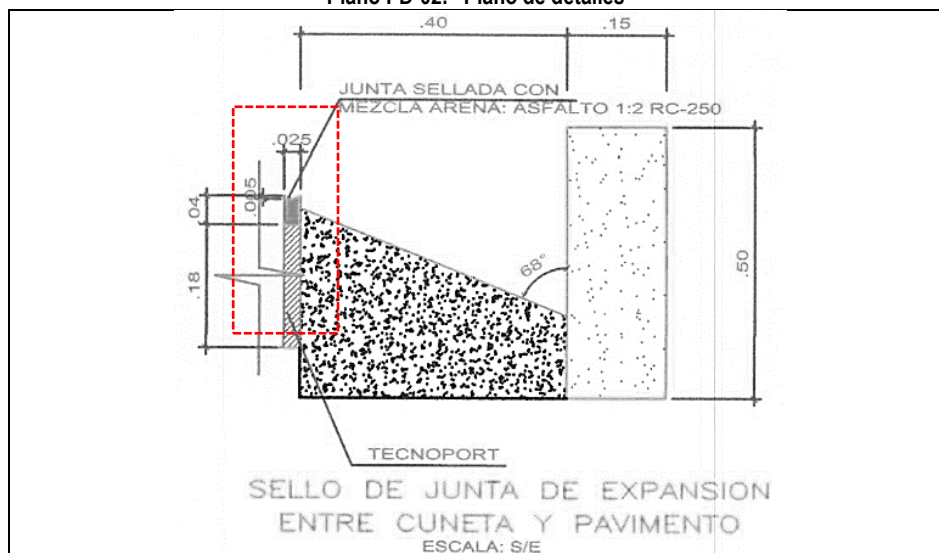
**Imagen n.º 17**  
**Plano PD-02: “Plano de detalles”**

Seguidamente a fin de ilustrar lo descrito líneas arriba, se muestra el plano PD-02: “Plano de Detalles” del expediente técnico de obra, donde se ha enmarcado, con línea discontinua, el detalle de la junta de expansión, conforme se indica en el gráfico siguiente:

Según lo ilustrado en la imagen precedente, la junta de dilatación debería tener un espesor de 0.025m, sellado con una mezcla de arena y asfalto RC-250, tal como lo indican las especificaciones técnicas el expediente técnico contractual la cual menciona que:

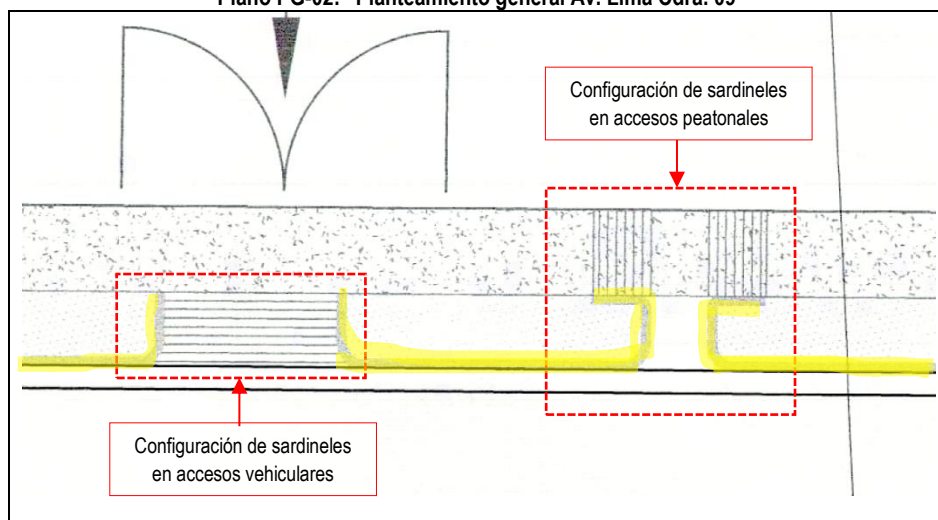
**Imagen n.º 20**  
**Plano PG-02: "Planteamiento general Av. Lima Cdra. 09"**

En la imagen precedente se muestra cómo serán construidos los sardineles teniendo acabados semicirculares en las esquinas, con inicio y fin en las veredas; sin embargo, y como se indicó líneas arriba en la visita de inspección se pudo identificar que no respetaron las especificaciones de los planos antes mencionados, situación que se aprecia en las fotografías siguientes:

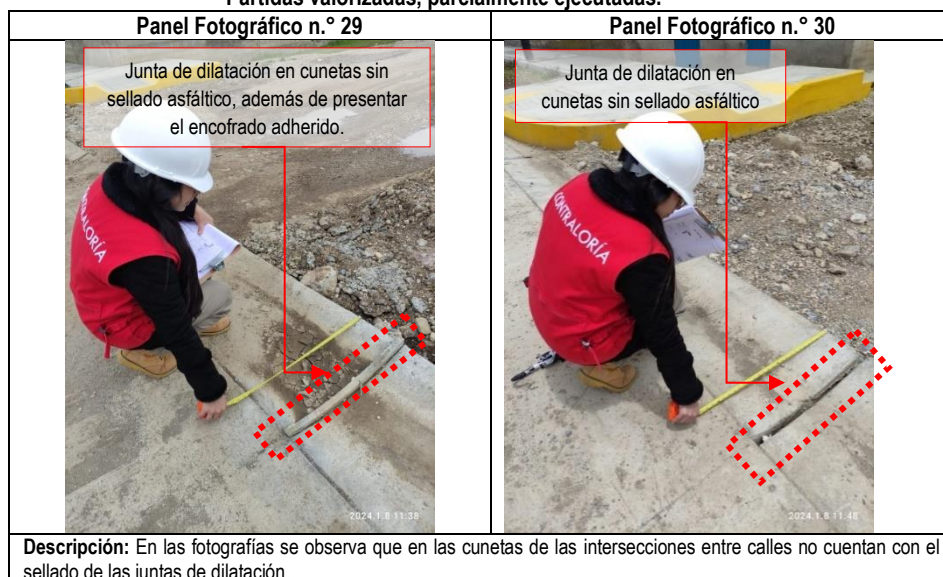
Imagen n.º 25

Partidas valorizadas, parcialmente ejecutadas.

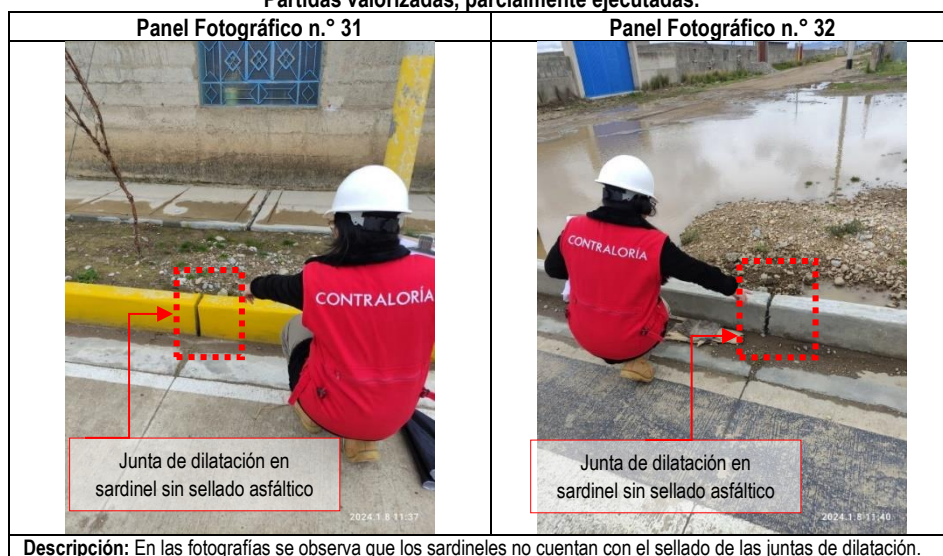
Imagen n.º 26

Partidas valorizadas, parcialmente ejecutadas.

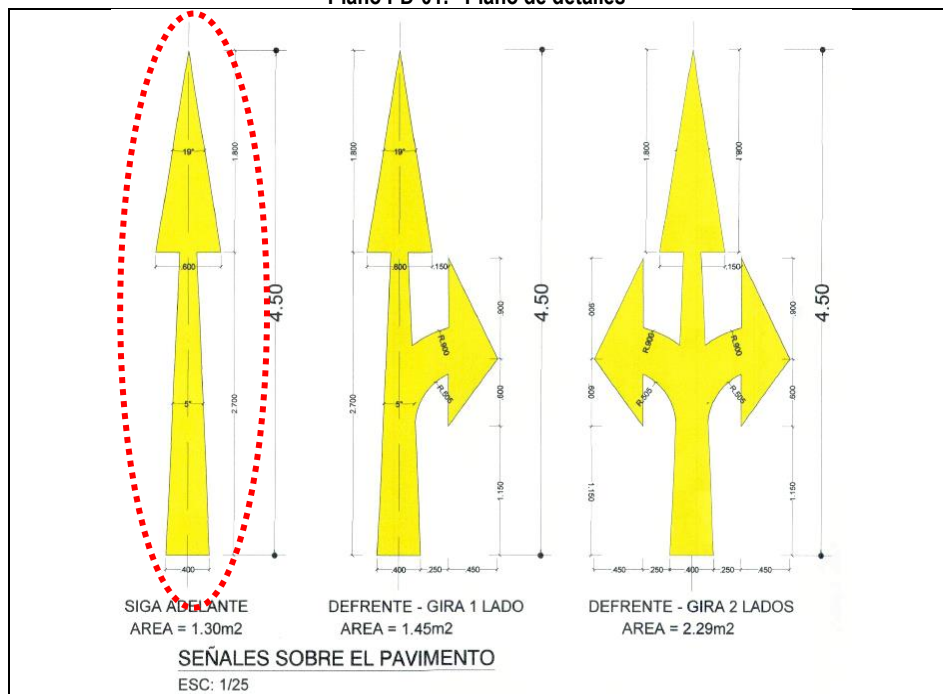
Imagen n.º 29  
Plano PD-01: "Plano de detalles"

Para un mayor entendimiento, en las siguientes imágenes se presenta el detalle de la señal de tráfico "SIGA ADELANTE AREA = 1.30m<sup>2</sup>"; así como su ubicación en planta.

Por lo desarrollado, la comisión de control advierte que la partida **PINTURA DE TRAFICO – SEÑALIZACIÓN DE MARCAS EN PAVIMENTO**, se habría ejecutado parcialmente y no al 100% como declaró el contratista, toda vez que falta realizar el pintado "siga adelante" en todas las cuadras.

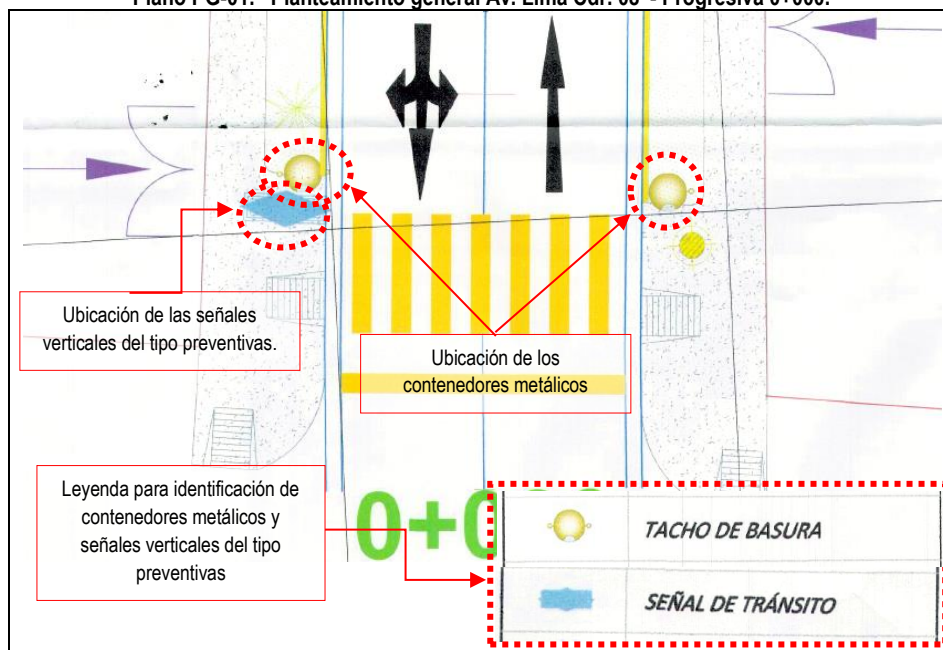
Imagen n.º 32  
Plano PG-01: "Planteamiento general Av. Lima Cdr. 08"- Progresiva 0+000.

Adicionalmente, en la siguiente imagen se muestra la ubicación de los contenedores metálicos y las señales verticales del tipo preventivas, según el plano PG-01: "Planteamiento general Av. Lima Cdr. 08", la cual indica que los contenedores se deben ubicar en las esquinas de las veredas y en ambos márgenes; mientras que las señales verticales del tipo preventivas se deberían ubicar de manera alternada 2 unidades por cada cuadra. Es importante recalcar que dicha configuración se repite en todas las calles que cuenten con vereda, como se muestra a continuación:

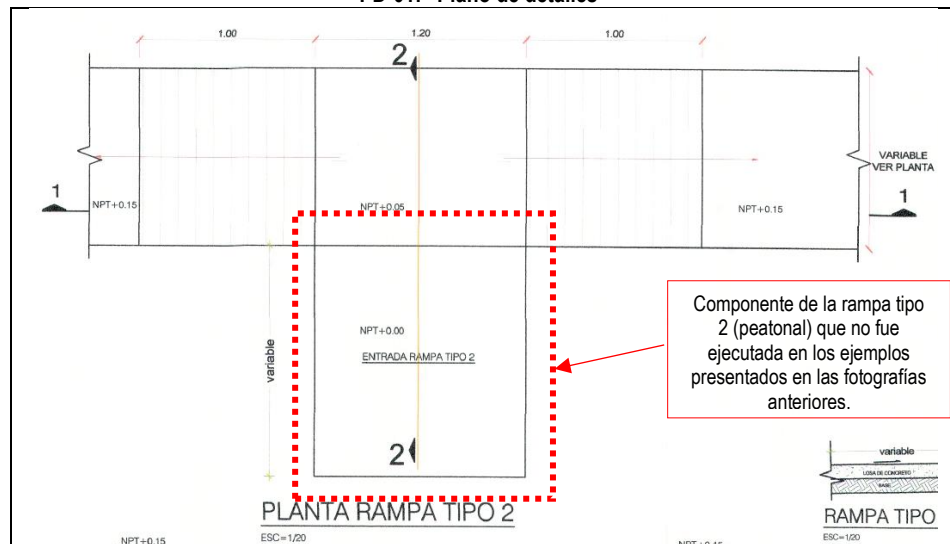
**Imagen n.º 34**  
**PD-01: "Plano de detalles"**

Asimismo, para una mejor comprensión de lo explicado líneas arriba en la siguiente imagen se presenta el plano PD-01: "Plano de detalles" el cual muestra la configuración de la rampa tipo 2.

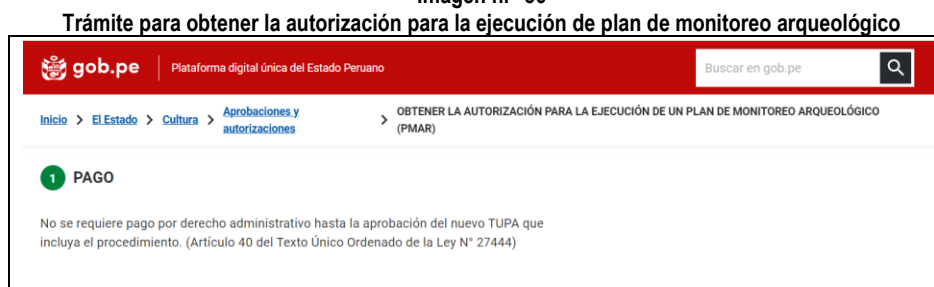
Imagen n.º 36

Lo antes vertido, también se encuentra publicado en el portal web del Ministerio de Cultura, tal como se muestra en la siguiente imagen:

Considerando lo antes mencionado, se advierte que no era necesario el pago al Ministerio de Cultura; por tanto, esta partida no fue habría sido ejecutada por el contratista.
