**INFORME DE HITO DE CONTROL  
N° 002-2024-OCI/5348-SCC**

**EJECUCIÓN DE LA OBRA: “MEJORAMIENTO Y  
AMPLIACIÓN DE LA PRESTACIÓN DEL SERVICIO  
EDUCATIVO DE LA I.E. NRO 31 NUESTRA SEÑORA DEL  
CARMEN, CON DISEÑO ARQUITECTÓNICO BIOCLIMÁTICO  
EN LA URBANIZACIÓN SAN JUAN, DISTRITO DE  
YANACANCHA – PASCO- PASCO” CON CUI N° 2301516**

**HITO DE CONTROL N° 1 - ESTADO SITUACIONAL DE LA  
EJECUCIÓN DE LA OBRA**

**PERÍODO DE EVALUACIÓN:  
DEL 17 DE ENERO DE 2024 AL 23 DE ENERO DE 2024**

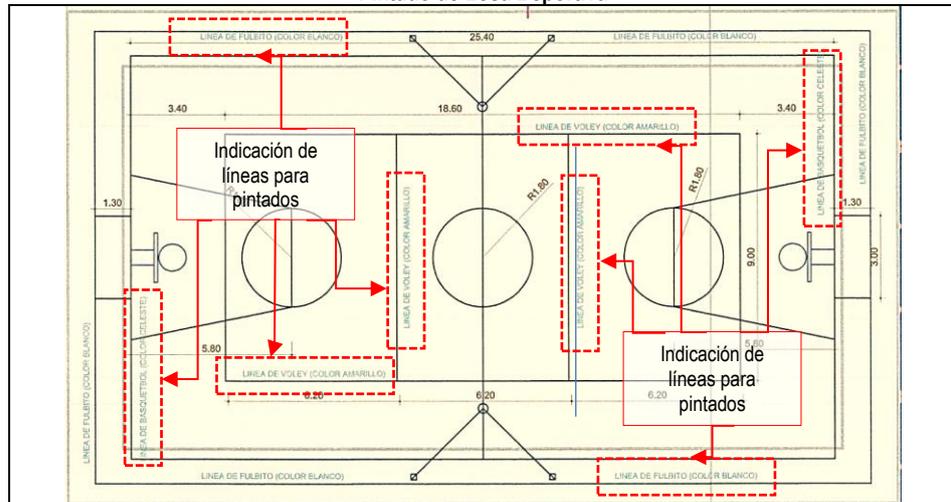
**Imagen n.º 2**  
**Pintado de Losa Deportiva**

De la imagen precedente, podemos apreciar la ubicación de las líneas de pintado, las cuales servirán para delimitar los espacios para fulbito, vóley y básquet. Así también debemos indicar que los pintados, deben ser realizados sobre el acabado final de piso de losa deportiva, en ese sentido después de revisar el expediente técnico, en el presupuesto se ha verificado que el acabado del piso de losa deportiva será de vinílico<sup>12</sup>; sin embargo, durante la inspección física de obra se observó que la losa deportiva no tiene el acabado final, y considerando la secuencia en el proceso constructivo no sería factible haberse ejecutado las partidas de pintados lineales, sin antes haber ejecutado el piso vinílico; tal circunstancia se puede apreciar en las fotografías siguientes:

Las fotografías presentadas, advierten la no ejecución de las partidas **PINTURA EN ESTRUCTURA METALICA, PINTURA LINEAL CONTINUA DE 4" PARA FULBITO, PINTURA LINEAL CONTINUA DE 2" PARA BASQUET y PINTURA LINEAL CONTINUA DE 3" PARA VOLEY (PRIMARIA)**; las cuales fueron valorizadas sin considerar la secuencia en el proceso constructivo; situación ocasionada por el deficiente control de lo realmente ejecutado por parte de la supervisión.

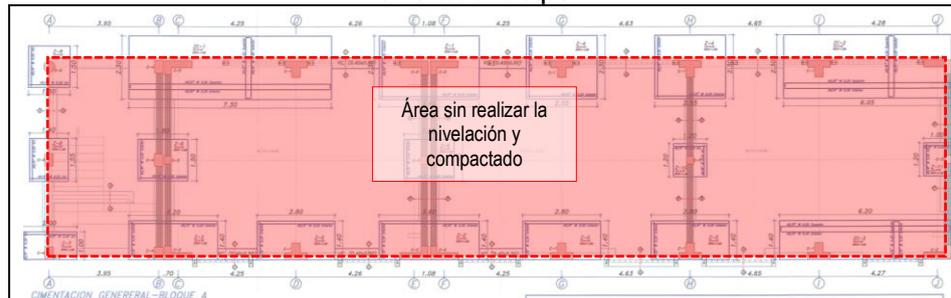
**Imagen n.º 4**  
**Cimentación Bloque A**

En el gráfico siguiente, que es parte del plano E-14: “Estructura – Cimentación Bloque A” del expediente técnico, se ha enmarcado con línea discontinua el área donde la nivelación y compactado no se han ejecutado.

Al respecto, en el grafico se muestra los espacios del Bloque A, donde no se ha realizado la nivelación y compactación del relleno; hecho que se evidencia en las siguientes tomas fotográficas:

lo cual dan cuenta que no se realizó la nivelación y compactación del material; situación por la cual la Comisión de Control advierte que la partida **01.01.02.01.02.05** no está ejecutada de acuerdo a las especificaciones técnicas, entonces por lo vertido se advierte que al declarar un avance del 100% en la citada partida en las valorizaciones, confirma la existencia de una deficiente verificación de los metrados realmente ejecutados por parte de la supervisión.

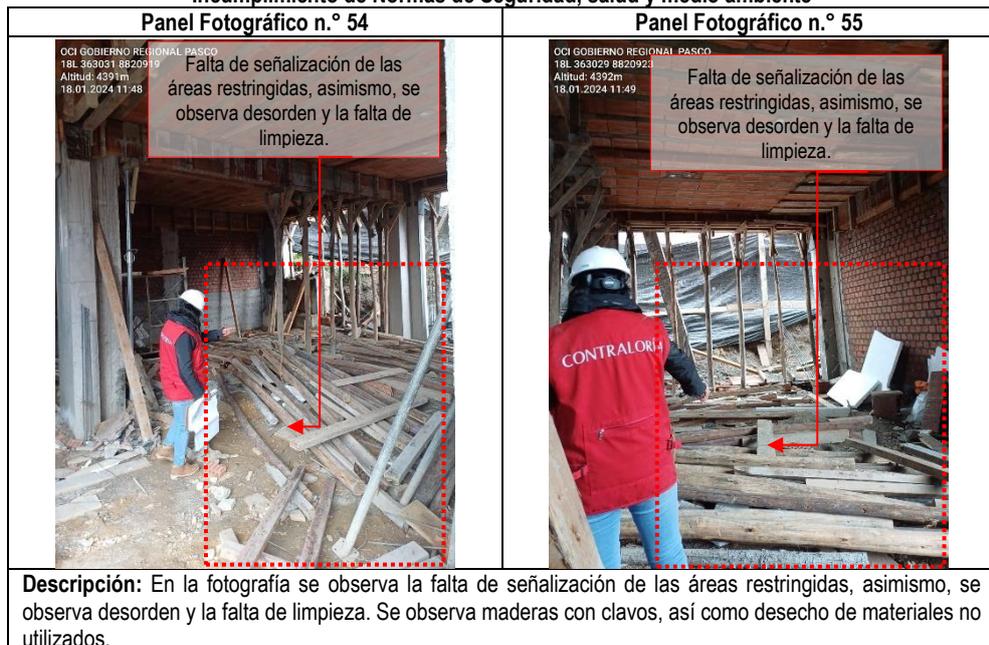
Imagen n.º 23

**Incumplimiento de Normas de Seguridad, salud y medio ambiente**

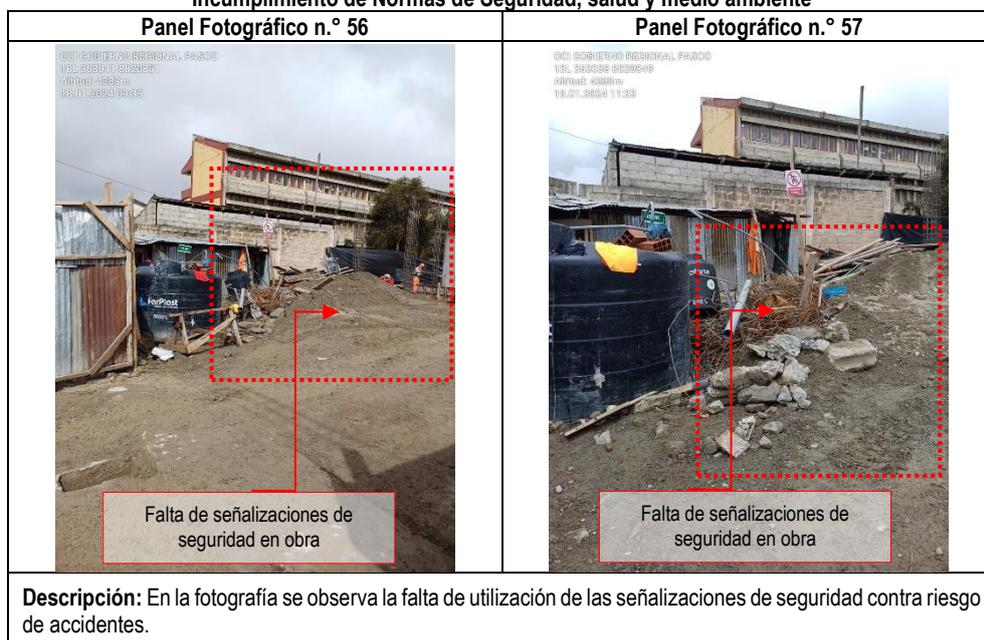
Imagen n.º 24

Incumplimiento de Normas de Seguridad, salud y medio ambiente
