**INFORME DE VISITA DE CONTROL
N° 011-2024-OCI/5348-SVC**

**EJECUCIÓN DE LA OBRA: “MEJORAMIENTO Y
AMPLIACIÓN DE LA TRANSITABILIDAD VEHICULAR
PEATONAL EN EL CENTRO POBLADO DE SAN AGUSTÍN
DE HUAYCHAO DEL DISTRITO DE HUAYLLAY - PROVINCIA
DE PASCO - DEPARTAMENTO DE PASCO” - I ETAPA, CON
CUI N° 2484708**

**PERÍODO DE EVALUACIÓN:
DEL 28 DE FEBRERO DE 2024 AL 5 DE MARZO DE 2024**

PASCO, 12 DE MARZO DE 2024

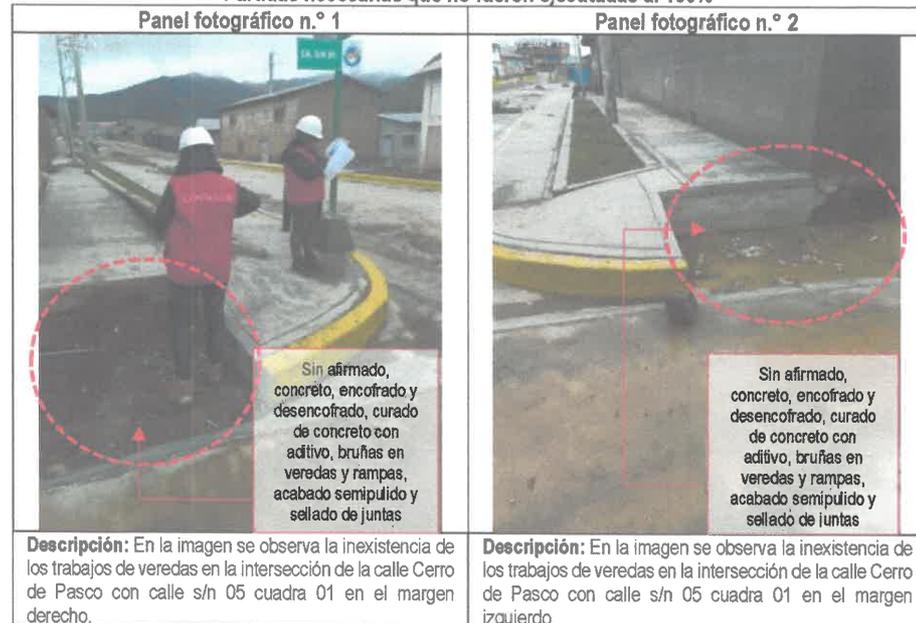
Imagen n.º 4

Partidas necesarias que no fueron ejecutadas al 100%

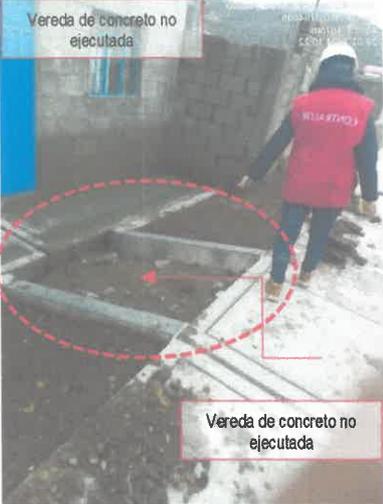
<p>Vereda de concreto no ejecutada</p> <p>Vereda de concreto no ejecutada</p>

<p>Vereda de concreto no ejecutada</p>
<p>Descripción: En la imagen se observa la inexistencia de trabajos de veredas en la calle Cerro de Pasco (cuadra 01) acceso hacia vivienda.</p>	<p>Descripción: En la imagen se observa la inexistencia de los trabajos de veredas en la calle Ricardo Palma y pasaje s/n.</p>

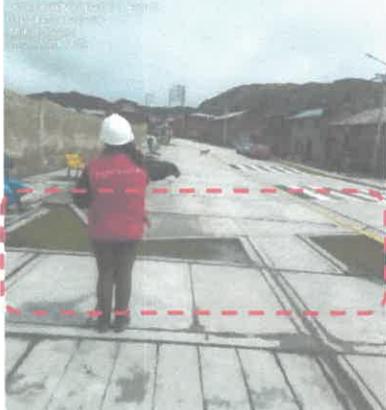
<p align="center">Panel fotográfico n.º 7</p>

<p>Sardines sin el peralte de 0,10m sobre la altura de veredas y/o estacionamiento. Sin colocación de pintura.</p>
<p>Descripción: En la fotografía se muestra el área verde en el margen izquierdo (estacionamiento) de la calle Santa Rosa.</p>	<p>Descripción: En la fotografía se muestra el área verde en el margen izquierdo (estacionamiento) de la calle Santa Rosa, en una vista cercana.</p>
<p align="center">Panel fotográfico n.º 9</p>

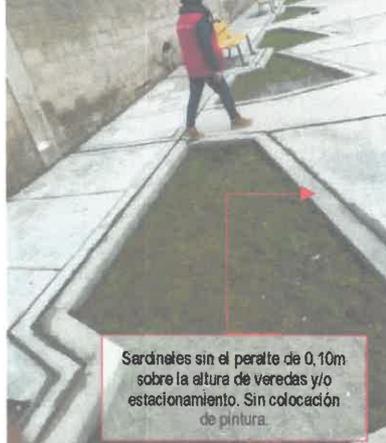
<p>Sardines sin el peralte de 0,10m sobre la altura de veredas y/o estacionamiento. Sin colocación de pintura.</p>	<p align="center">Panel fotográfico n.º 10</p>

<p>Sardines sin el peralte de 0,10m sobre la altura de veredas y/o estacionamiento. Sin colocación de pintura.</p>
<p>Descripción: En la fotografía se muestra el área verde en el margen izquierdo (estacionamiento) de la calle Santa Rosa.</p>	<p>Descripción: En la fotografía se muestra el área verde en el margen izquierdo (estacionamiento) de la calle Santa Rosa.</p>

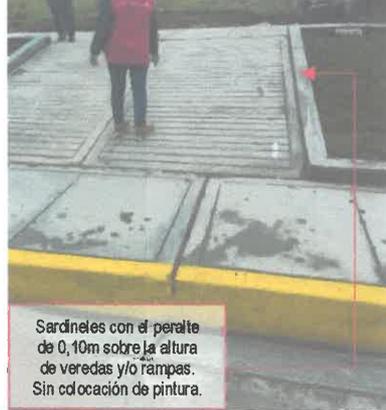
<p align="center">Panel fotográfico n.º 11</p>

<p>Sardines con el peralte de 0,10m sobre la altura de veredas y/o rampas. Sin colocación de pintura.</p>	<p align="center">Panel fotográfico n.º 12</p>

<p>Sardines con el peralte de 0,10m sobre la altura de veredas y/o rampas. Sin colocación de pintura.</p>
<p>Descripción: En la fotografía se muestra el área verde en el margen derecho de la calle Cerro de Pasco.</p>	<p>Descripción: En la fotografía se muestra el área verde en el margen izquierdo de la calle Cerro de Pasco.</p>

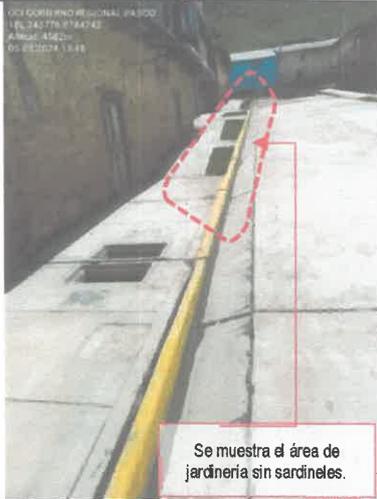
<p>Panel fotográfico n.º 13</p>

<p>Se muestra el área de jardinería sin sardineles.</p>	<p>Panel fotográfico n.º 14</p>

<p>Se muestra el área de jardinería sin sardineles.</p>
<p>Descripción: En la fotografía se muestra el área verde en el margen derecho – cuadra n.º 1 del Jirón San Juan.</p>	<p>Descripción: En la fotografía se muestra el área verde el margen izquierdo – cuadra n.º 1 del Jirón San Juan.</p>
<p>Panel fotográfico n.º 15</p>

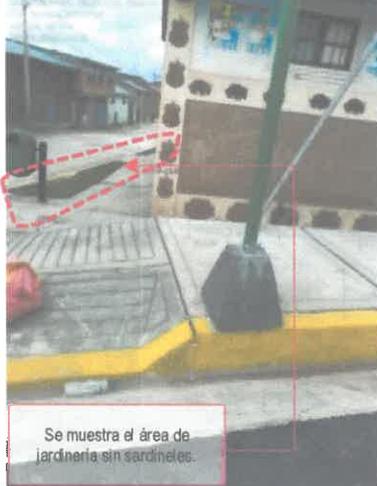
<p>Se muestra el área de jardinería sin sardineles.</p>	<p>Panel fotográfico n.º 16</p>

<p>Se muestra el área de jardinería sin sardineles.</p>
<p>Descripción: En la fotografía se muestra el área verde en el margen derecho – cuadra n.º 3 del Jirón San Juan.</p>	<p>Descripción: En la fotografía se muestra el área verde la intersección de la calle s/n 3 del Jirón San Juan.</p>

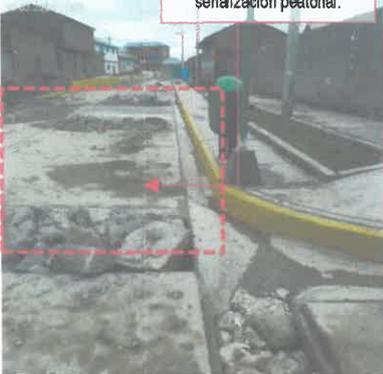
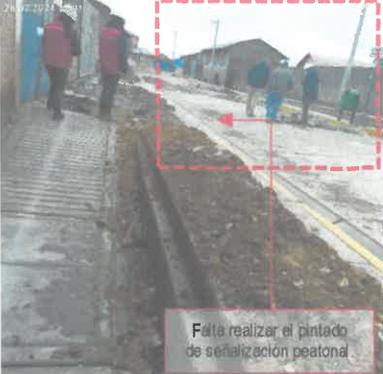
<p>Descripción: En las fotografías se observa que falta realizar el pintado de señalización de las marcas para tránsito peatonal entre la intersección de las calles S/N 05 y Cerro de Pasco.</p>	
<p>Panel fotográfico n.º 19</p>

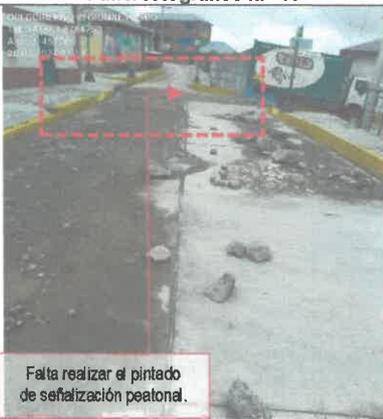
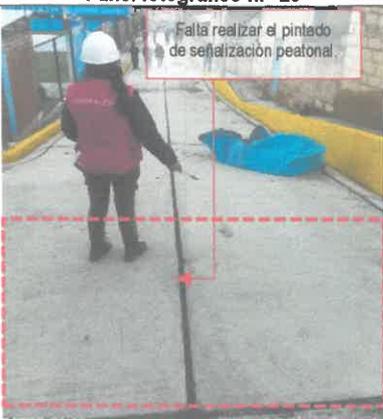
<p>Descripción: En las fotografías se observa que falta realizar el pintado de señalización de las marcas para tránsito peatonal entre la intersección calle San Juan con Calle Cerro de Pasco.</p>	<p>Descripción: En la fotografía se observa que falta realizar el pintado de señalización de las marcas para tránsito peatonal entre la intersección calle Ricardo Palma con Calle Cerro de Pasco.</p>
<p>Panel fotográfico n.º 21</p>

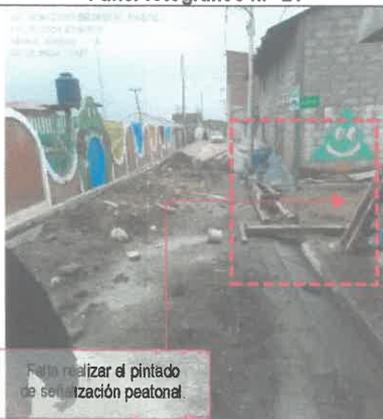
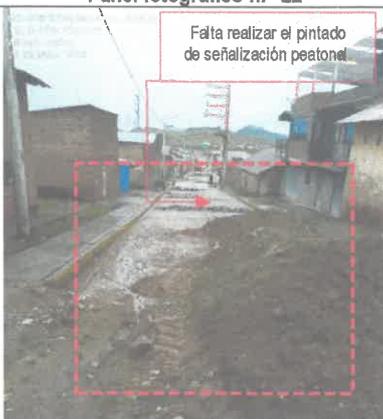
<p>Descripción: En las fotografías se observa que falta realizar el pintado de señalización de las marcas para tránsito peatonal entre la intersección calle S/N 03 con Calle Ricardo Palma.</p>	<p>Descripción: En la fotografía se observa que falta realizar el pintado de señalización de las marcas para tránsito peatonal en la calle San Juan.</p>

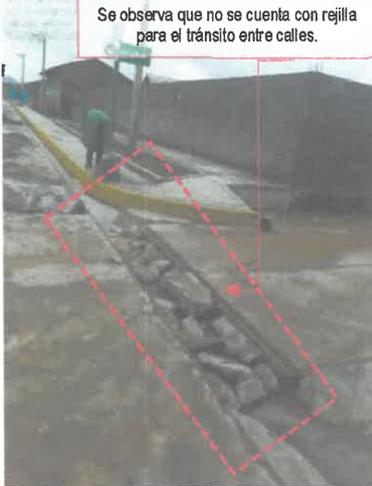
<p>Se observa que no se cuenta con rejilla para el tránsito entre calles.</p>

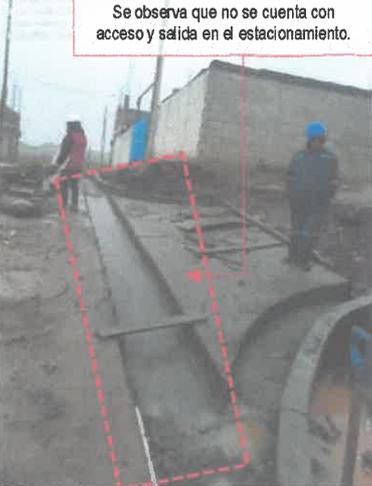
<p>Se observa que no se cuenta con acceso y salida en el estacionamiento.</p>
<p>Descripción: En la fotografía se observa que no se colocó las rejillas metálicas en la intersección entre la Calle Cerro de Pasco y Calle S/N 5.</p>	<p>Descripción: En las fotografías se observa que no se colocó las rejillas metálicas en la intersección entre la Calle Ricardo Palma y Psj. S/N (dirección hacia cementerio).</p>
Panel fotográfico n.º 27	Panel fotográfico n.º 28

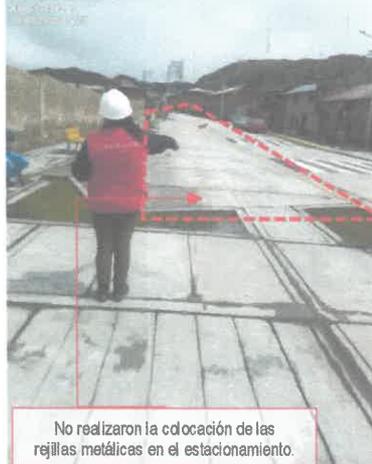
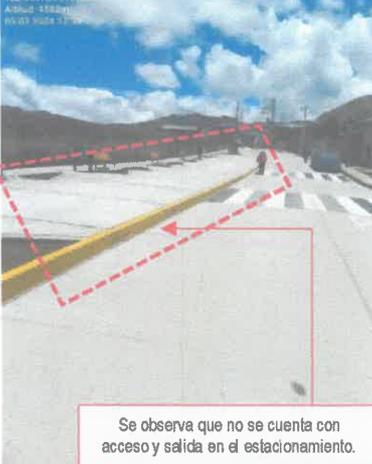
<p>No realizaron la colocación de las rejillas metálicas en el estacionamiento.</p>

<p>Se observa que no se cuenta con acceso y salida en el estacionamiento.</p>
<p>Descripción: En las fotografías se observa que no se colocó las rejillas metálicas para el acceso y salida de los vehículos del estacionamiento.</p>

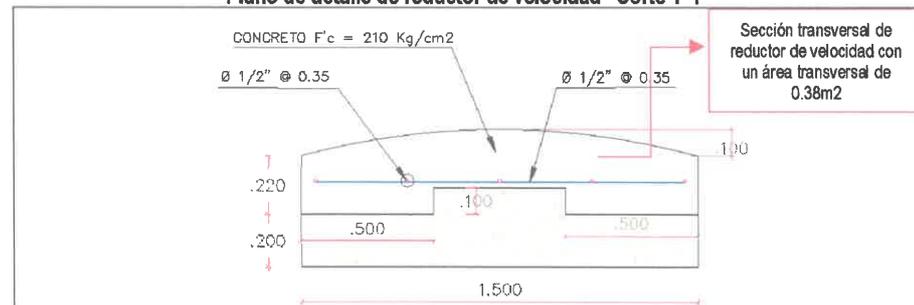
Imagen n.º 30

La imagen anterior, da cuenta que el área transversal del reductor de velocidad es de 0.38 metros cuadrados, el mismo que contempla unas uñas de 0,50 metros de ancho y 0,10 metros de alto, datos que coincide con lo consignado en la planilla de metrados, por

Las fotografías anteriores ratifican todo lo vertido anteriormente, ya que al haber valorizado el trabajo por cuatro (4) reductores de velocidad, a pesar que solo se haya ejecutado uno de ellos, responde a que la supervisión viene realizando un deficiente control antes de otorgar la conformidad técnica, ya que el metrado valorizado no tiene correspondencia con lo realmente ejecutado.

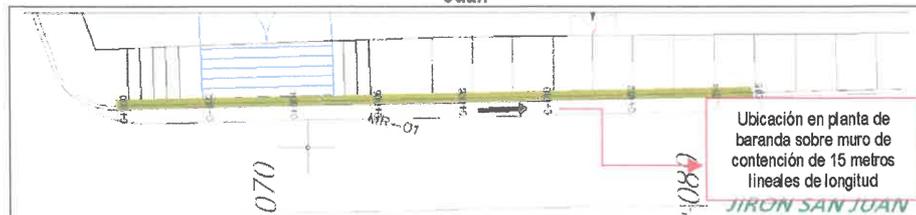
Imagen n.º 33

Las imágenes anteriores, dan cuenta que en las barandas metálicas se debió ejecutar 15 metros lineales; no obstante, solo se ejecutó 9.63 metros lineales, tomando en cuenta lo descrito se puede determinar que el metrado no ejecutado, pero si declarado en la conformidad técnica es el que se detalla en el cuadro siguiente:

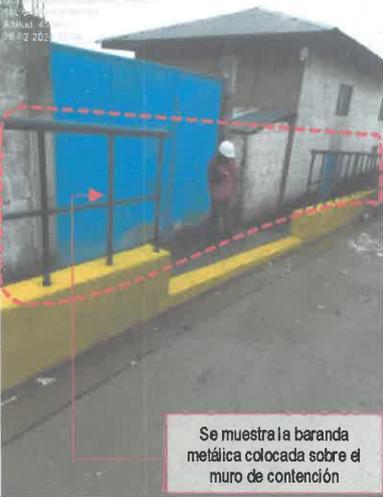
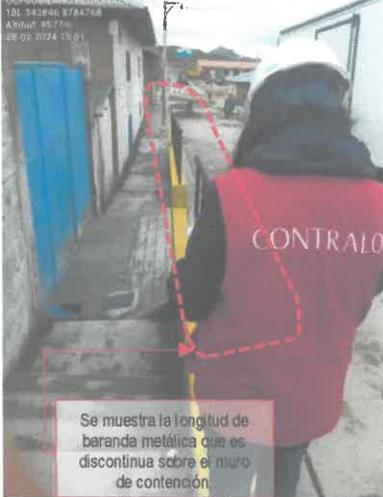
<p>Se muestra la baranda metálica colocada sobre el muro de contención</p>

<p>Se muestra la longitud de baranda metálica que es discontinua sobre el muro de contención.</p>
<p>Descripción: En la fotografía se observa la baranda metálica sobre el muro de contención del Jirón San Juan.</p>	<p>Descripción: En la fotografía se observa la longitud de la baranda metálica sobre el muro de contención del Jirón San Juan.</p>
Panel fotográfico n.º 33	Panel fotográfico n.º 34

Las fotografías presentadas, corroboran todo lo expuesto anteriormente, ya que al haber valorizado el trabajo por 15 metros lineales de baranda metálica y que solo este ejecutada 9,63 toda vez que existiría un acceso vehicular y un acceso peatonal que por la funcionalidad no requieren colación de barandas metálicas; no obstante el haber valorizado los tramos mencionados sin que se hayan ejecutado, da cuenta que la supervisión viene realizando un deficiente control a la hora de haber declarado un avance

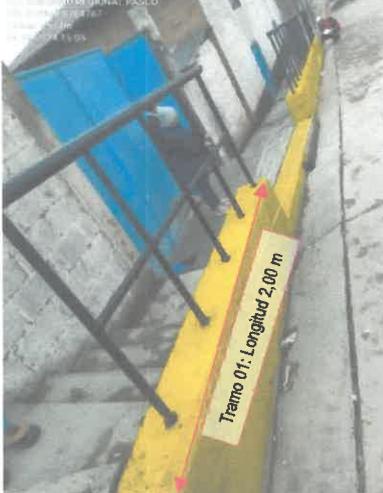
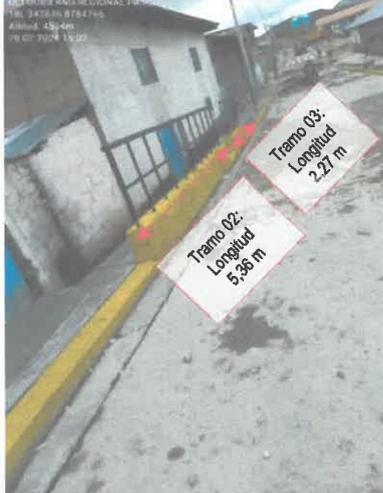
<p>Tramo 01: Longitud 2,00 m</p>

<p>Tramo 02: Longitud 5,36 m Tramo 03: Longitud 2,27 m</p>
<p>Descripción: En las fotografías se observa la medición de los tramos de baranda metálica sobre el muro de contención.</p>

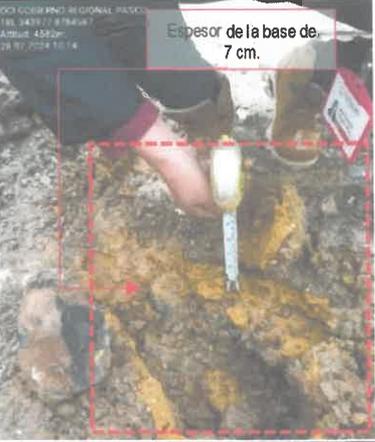
<p>Espesor de la base de 7 cm.</p>
<p>Descripción: En las fotografías se observa que la base del pavimento cuenta con un espesor de 7 cm., así mismo, se observa que los dowels no se encuentran rectos producto del levantamiento de manera inadecuada de los paños que presentaban fisuras, esto en la progresiva 0+020 de la calle Cerro de Pasco</p>	
Panel fotográfico n.º 37	Panel fotográfico n.º 38

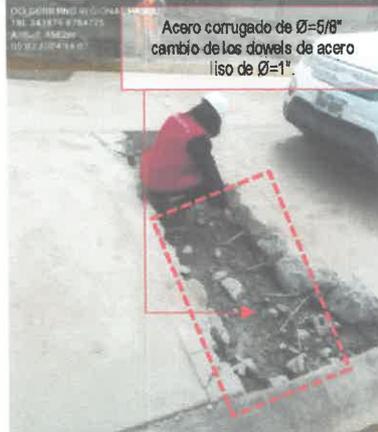
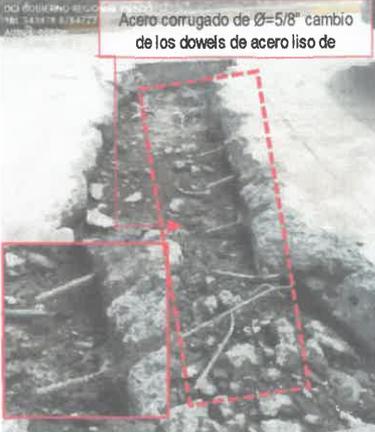
<p>Acero corrugado de $\varnothing=5/8"$ cambio de los dowels de acero liso de $\varnothing=1"$.</p>

<p>Acero corrugado de $\varnothing=5/8"$ cambio de los dowels de acero liso de $\varnothing=1"$.</p>
<p>Descripción: En las fotografías se observa el uso de acero corrugado de $\varnothing=5/8"$ cambio de los dowels de acero liso de $\varnothing=1"$, esto en la progresiva 0+183 de la Calle Cerro de Pasco.</p>

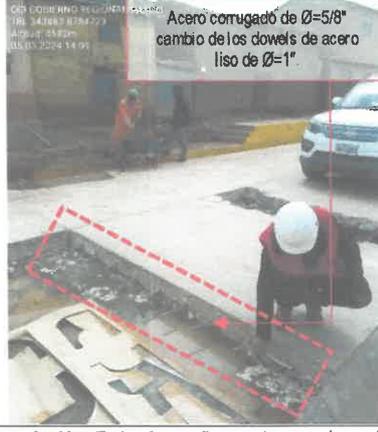
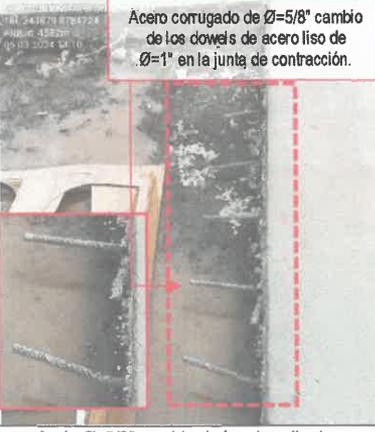
Panel fotográfico n.º 39	Panel fotográfico n.º 40

<p>Acero corrugado de $\varnothing=5/8"$ cambio de los dowels de acero liso de $\varnothing=1"$.</p>

<p>Acero corrugado de $\varnothing=5/8"$ cambio de los dowels de acero liso de $\varnothing=1"$ en la junta de contracción.</p>
<p>Descripción: En las fotografías se observa el uso de acero corrugado de $\varnothing=5/8"$ cambio de los dowels de acero liso de $\varnothing=1"$ en la junta de contracción, esto en la progresiva 0+180 de la Calle Cerro de Pasco.</p>

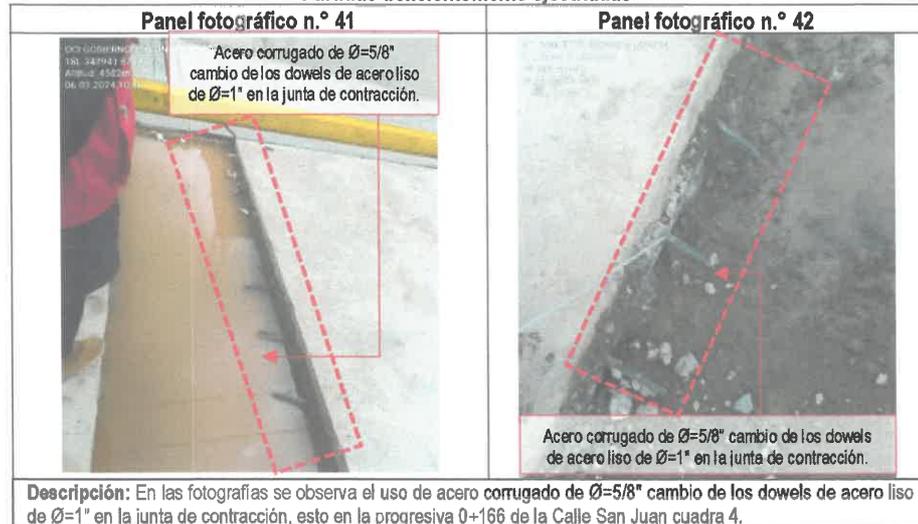
Imagen n.º 44
Partidas deficientemente ejecutadas

Los gráficos presentados, indican claramente las consideraciones que se debieron haber tomado para la ejecución de las partidas, consideraciones que no fueron cumplidas por el contratista ni controladas por la supervisión toda vez que durante la inspección física de obra realizados el 28 de febrero, 5 y 6 de marzo de 2024, se evidenció en uno de los cortes realizados al pavimento, como parte del levantamiento de observaciones de los paños que se encontraban fisurados, se identificó que la base contaba con un espesor de 7 cm, por otro lado se observó que los dowells colocados son de acero corrugado y se encuentran deteriorados producto del levantamiento inadecuado de los paños, tal circunstancia se puede observar en las fotografías siguientes:

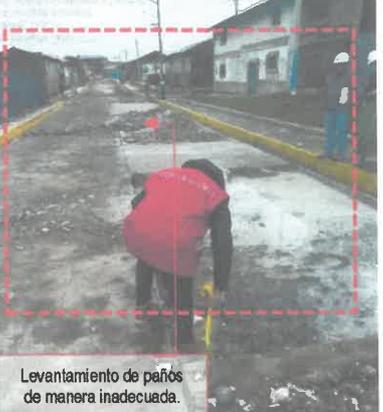
<p>Levantamiento de paños de manera inadecuada.</p>
<p>Descripción: En las fotografías se observa el levantamiento de los paños sin utilización del equipamiento adecuado y sin la realización de cortes en ángulo recto sobre las fisuras dañando los dowels, lado izquierdo progresiva 0+054 de la Calle Cerro de Pasco, lado derecho progresiva 0+086 de la Calle Cerro de Pasco.</p>	
Panel fotográfico n.º 47	Panel fotográfico n.º 48

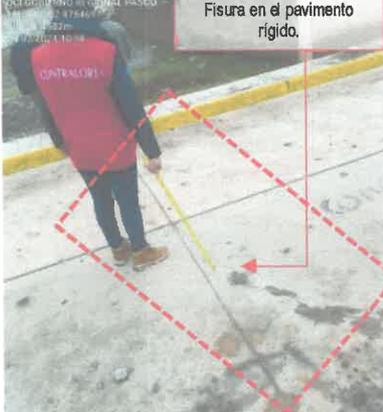
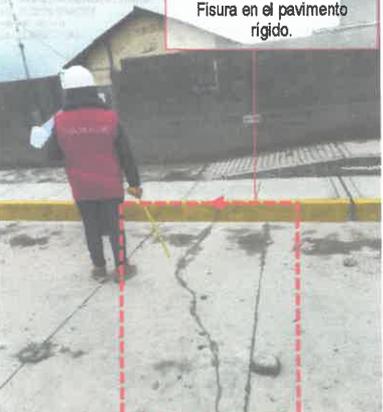
<p>Fisura en el pavimento rígido.</p>

<p>Fisura en el pavimento rígido.</p>
<p>Descripción: En las fotografías se observa la presencia de fisura en el pavimento rígido, lado izquierdo progresiva 0+158 de la Calle Cerro de Pasco y lado derecho progresiva 0+180 de la Calle Cerro de Pasco.</p>	
Panel fotográfico n.º 49	Panel fotográfico n.º 50

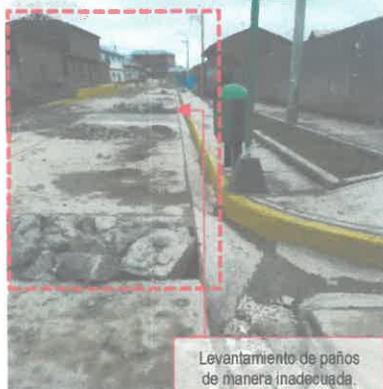
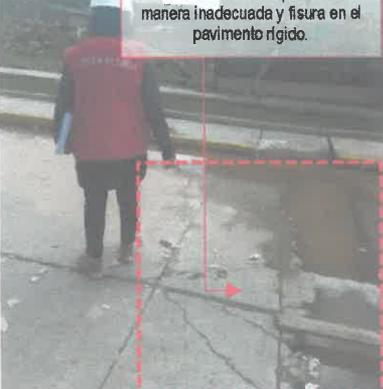
<p>Levantamiento de paños de manera inadecuada.</p>

<p>Levantamiento de paños de manera inadecuada y fisura en el pavimento rígido.</p>

<p>Descripción: En las fotografías lado izquierdo progresiva 0+173 de la Calle Cerro de Pasco se observa un levantamiento inadecuado de paño fisurado y lado derecho progresiva 0+131 de la Calle Cerro de Pasco se observa la presencia de fisura en el pavimento rígido.</p>

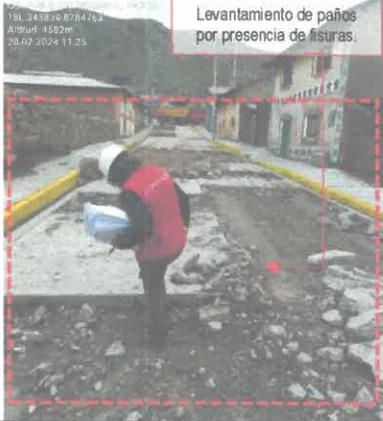
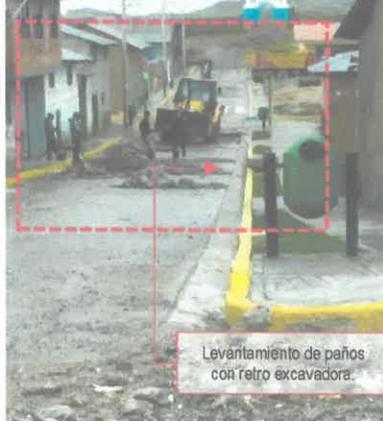
<p>Panel fotográfico n.º 56</p>

<p>Descripción: En la fotografía se observa sectores donde se realizaron el levantamiento de los paños de manera, ubicado en la progresiva 0+050 de la Calle San Juan cuadra 2.</p>	<p>Descripción: En la fotografía se observa sectores donde se encuentran realizando el levantamiento de los paños de manera inadecuada mediante la utilización de una retro excavadora, ubicado en la progresiva 0+120 de la Calle San Juan cuadra 3.</p>

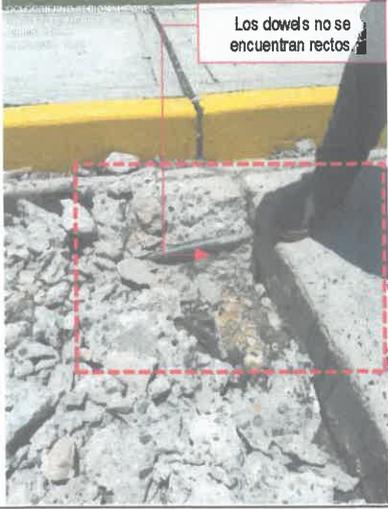
<p>Los dowels no se encuentran rectos.</p>
<p>Descripción: En la fotografía se observa el levantamiento del paño de manera inadecuada sin la utilización del equipamiento adecuado y sin la realización de cortes en ángulo recto sobre las fisuras, ubicado en la progresiva 0+103 de la Calle Santa Rosa.</p>	<p>Descripción: En la fotografía se observa que los dowels no se encuentran rectos producto del levantamiento de manera inadecuada de los paños que presentaban fisuras, esto en la progresiva 0+103 de la Calle Santa Rosa.</p>

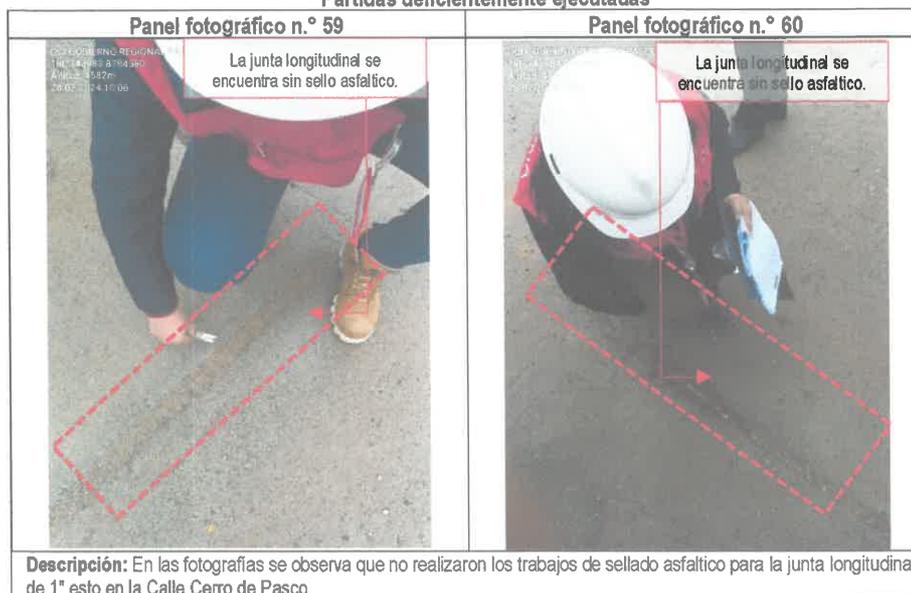
Imagen n.º 51
Partidas deficientemente ejecutadas

Del citado anterior, se puede inferir que los trabajos en juntas de dilatación deberan considerar los parámetros establecidos en las especificaciones técnicas, parámetros que habrían sido incumplidos durante la ejecución, tal como se puede evidenciar en las fotografías siguientes:

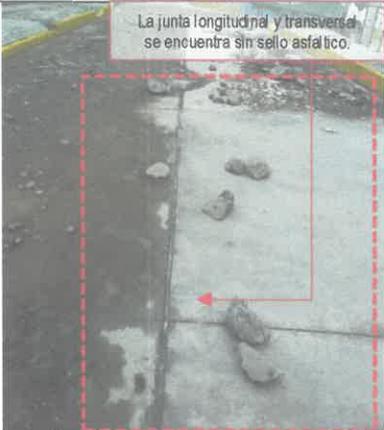
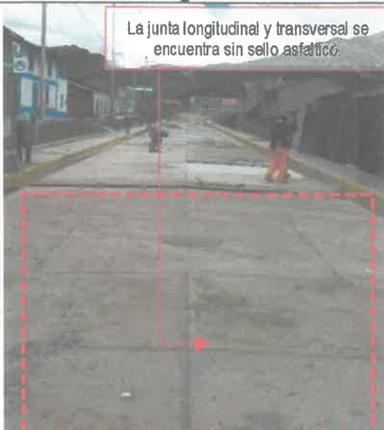
<p>Descripción: En las fotografías se observa que no realizaron los trabajos de sellado asfáltico para la junta longitudinal y transversal de 1" y con sikaflex para las juntas de contracción de 1/2", esto en la Calle Cerro de Pasco.</p>	
<p>Panel fotográfico n.º 63</p>

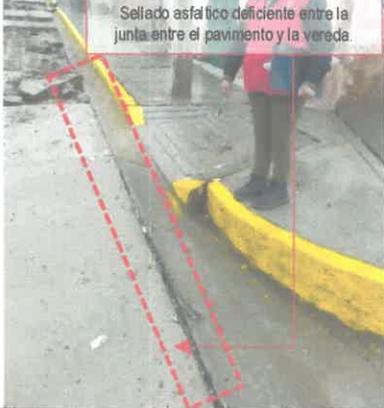
<p>Descripción: En la fotografía se observa que se realizaron de manera deficiente los trabajos de sellado asfáltico para la junta longitudinal de 1", sin realizar la limpieza antes esto en la Calle San Juan.</p>	<p>Descripción: En la fotografía se observa que no realizaron los trabajos de sellado asfáltico para la junta longitudinal de 1" esto en la Calle San Juan.</p>
<p>Panel fotográfico n.º 65</p>

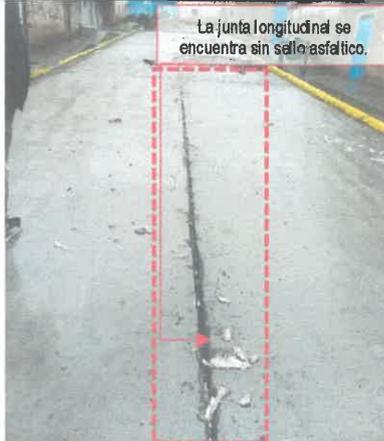
<p>Panel fotográfico n.º 66</p>

<p>Descripción: En las fotografías se observa que no realizaron los trabajos de sellado asfáltico para la junta longitudinal y transversal de 1" y con sikaflex para las juntas de contracción de 1/2", esto en la Calle San Juan.</p>

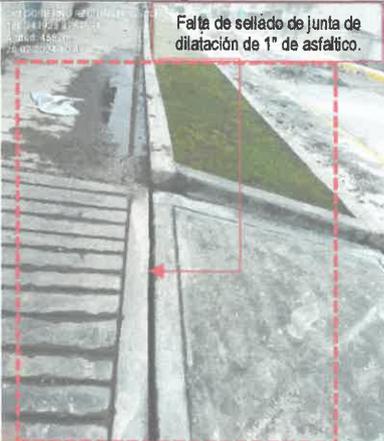
<p>Falta de sellado de junta de dilatación de 1" de asfáltico.</p>
<p>Descripción: En las fotografías se observa que no realizaron los trabajos de sellado de junta de dilatación de 1" de asfáltico en vereda, lado izquierdo progresiva 0+056 de la Calle Cerro de Pasco y lado derecho progresiva 0+134 de la Calle Cerro de Pasco.</p>	
Panel fotográfico n.º 73	Panel fotográfico n.º 74

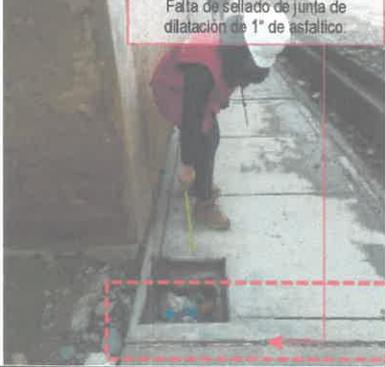
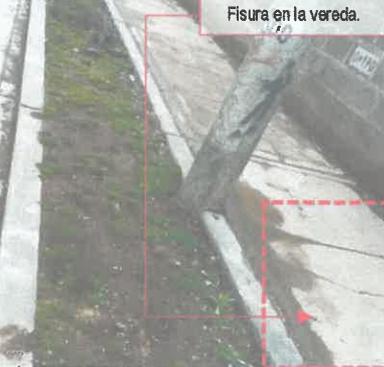
<p>Falta de sellado de junta de dilatación de 1" de asfáltico.</p>

<p>Fisura en la vereda.</p>
<p>Descripción: En la fotografía se observa la ausencia de sellado de junta de dilatación en vereda ubicado en la progresiva 0+158 de la Calle Cerro de Pasco.</p>	<p>Descripción: En la fotografía se observa la fisura en la vereda ubicado en la progresiva 0+170 de la Calle Cerro de Pasco.</p>

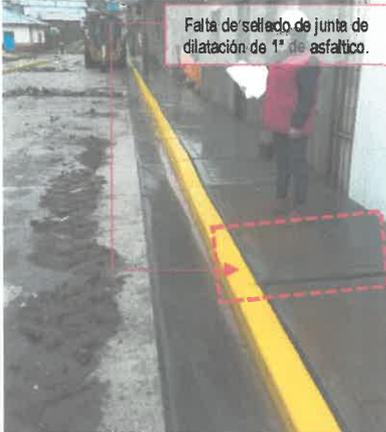
<p>Falta de sellado de junta de dilatación de 1" de asfáltico.</p>
<p>Descripción: En la fotografía se observa que no realizaron los trabajos de sellado de junta de dilatación de 1" de asfáltico en vereda ubicado en la progresiva 0+054 de la Calle San Juan cuadra 2 y 0+172 de la calle San Juan.</p>	
<p>Panel fotográfico n.º 77</p>

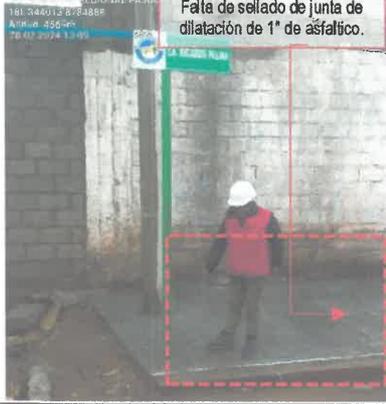
<p>Falta de sellado de junta de dilatación de 1" de asfáltico.</p>	<p>Panel fotográfico n.º 78</p>

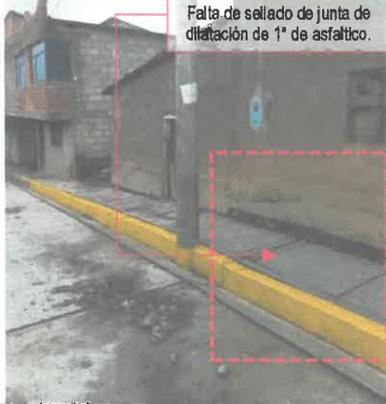
<p>Falta de sellado de junta de dilatación de 1" de asfáltico.</p>
<p>Descripción: En la fotografía se observa que no realizaron los trabajos de sellado de junta de dilatación de 1" de asfáltico en vereda ubicado en la progresiva 0+060 y 0+220 de la Calle Ricardo Palma.</p>	
<p>Panel fotográfico n.º 79</p>

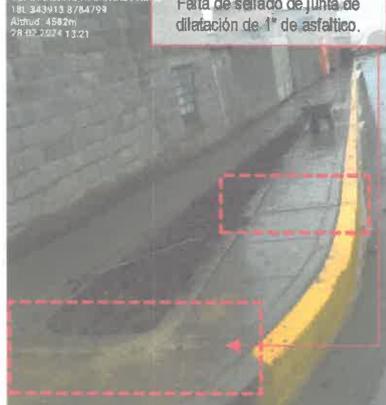
<p>Falta de sellado de junta de dilatación de 1" de asfáltico.</p>	<p>Panel fotográfico n.º 80</p>

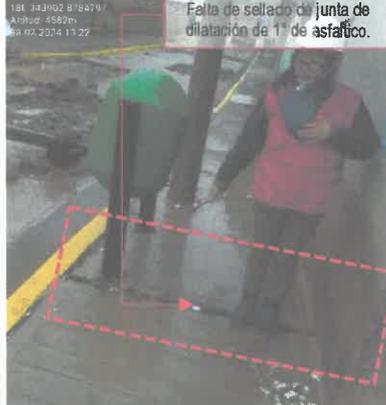
<p>Falta de sellado de junta de dilatación de 1" de asfáltico.</p>

<p>Descripción: En la fotografía se observa que no realizaron los trabajos de sellado de junta de dilatación de 1" de asfáltico en vereda ubicado en la progresiva 0+002 de la Calle S/N 3.</p>	<p>Descripción: En la fotografía se observa que no realizaron los trabajos de sellado de junta de dilatación de 1" de asfáltico en vereda ubicado en la progresiva 0+128 de la Calle San Juan.</p>

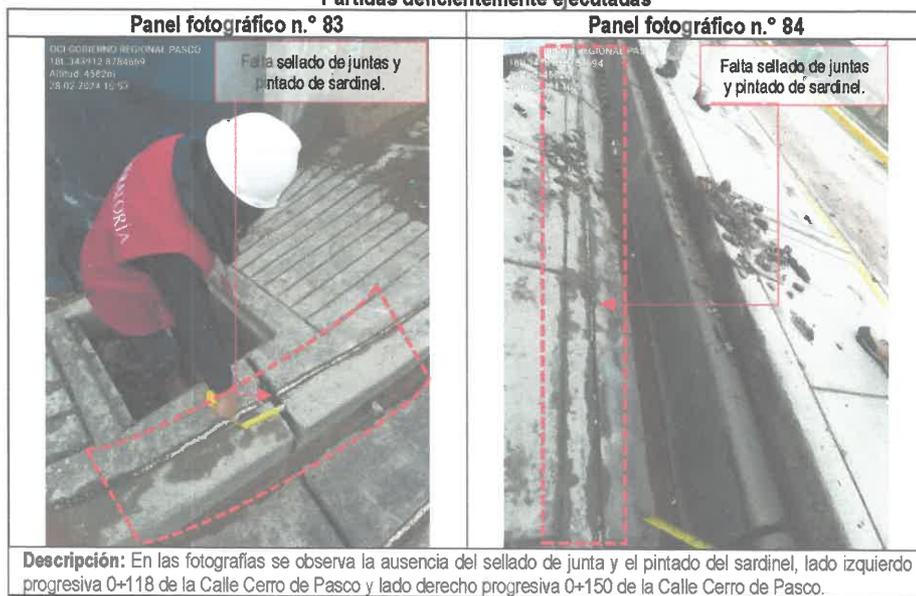
Imagen n.º 61
Partidas deficientemente ejecutadas

Ahora bien, durante la inspección física de obra, se advirtió que los sardineles no cuentan con el sellado de juntas o cuentan con sellado deficientes de juntas y que los sardineles no se encuentran pintado o se encuentran pintados de manera deficiente, incumpliendo no solo con lo indicado en los planos del expediente técnico sino también con lo señalado en las especificaciones técnicas de la partida, la cual, especifica lo siguiente:

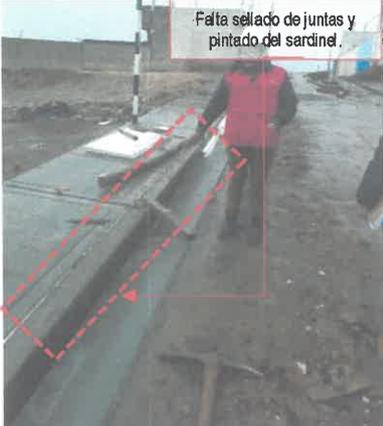
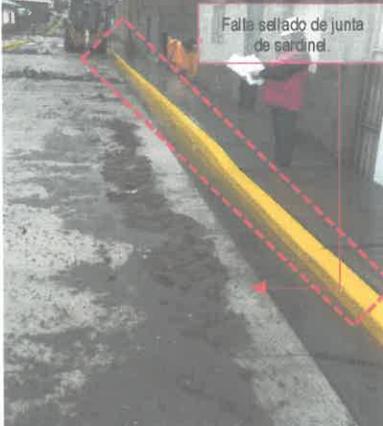
<p>Descripción: En la fotografía se observa que no realizaron los trabajos limpieza y sellado de la junta y pintado del sardinel ubicado en la progresiva 0+174 de la Calle Ricardo Palma.</p>	<p>Descripción: En la fotografía se observa que no realizaron los trabajos de sellado de la junta del sardinel ubicado en la progresiva 0+172 de la Calle San Juan cuadra 4.</p>
<p>Panel fotográfico n.º 87</p>

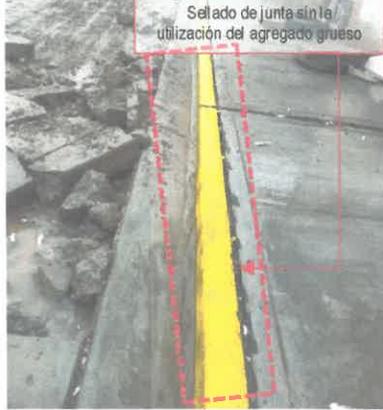
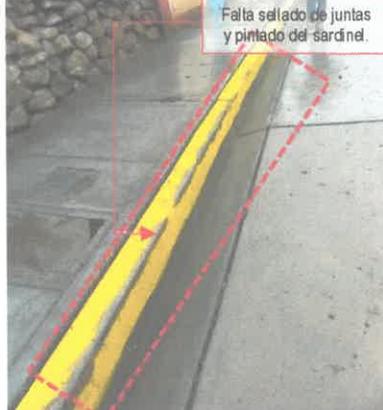
<p>Descripción: En las fotografías se observa que no realizaron los trabajos limpieza y la utilización del agregado para el sellado de la junta ubicado en la progresiva 0+058 y 0+042 de la Calle San Juan cuadra 2.</p>	
<p>Panel fotográfico n.º 89</p>

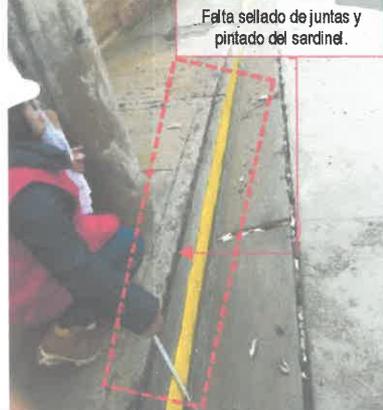
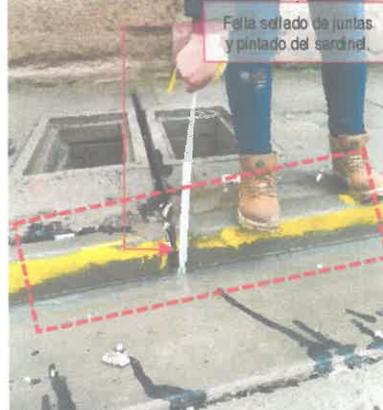
<p>Descripción: En las fotografías se observa que no realizaron los trabajos limpieza y la utilización del agregado para el sellado de la junta, así mismo, no cuenta con el ancho de sardinel de 15 cm, ubicado en la progresiva 0+045 y 0+042 de la Calle San Juan cuadra 1.</p>

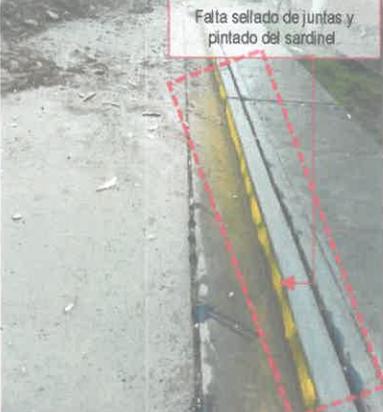
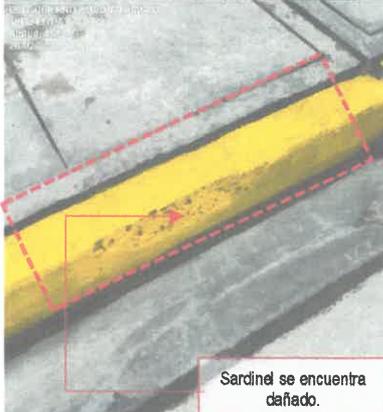
<p>Descripción: En la fotografía se observa que realizaron el sellado de la junta sin la utilización del agregado grueso y falta el pintado del sardinel ubicado en la progresiva 0+010 de la Calle San Juan cuadra 1.</p>	<p>Descripción: En la fotografía se observa que el sardinel se encuentra dañado ubicado en la progresiva 0+114 de la Calle Santa Rosa.</p>
<p>Panel fotográfico n.º 93</p>

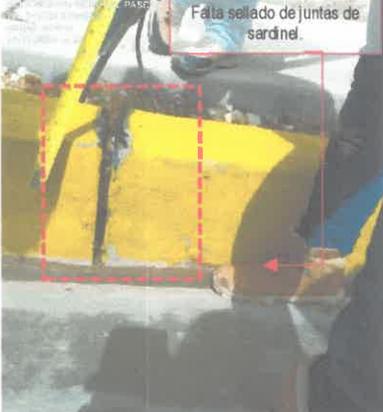
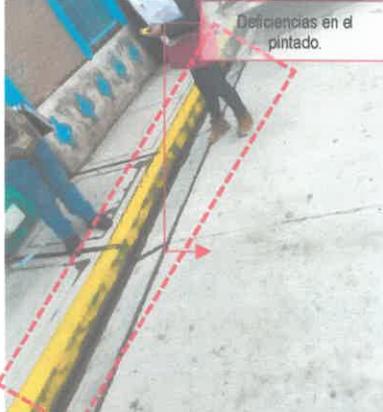
<p>Descripción: En la fotografía se observa que no realizaron los trabajos de sellado de la junta del sardinel ubicado en la progresiva 0+058 de la Calle Santa Rosa.</p>	<p>Descripción: En la fotografía se observa los trabajos de pintado incompleto del sardinel, ubicado en la progresiva 0+030 de la Calle Santa Rosa.</p>
<p>Panel fotográfico n.º 95</p>

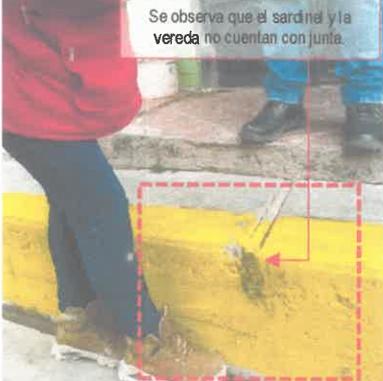
<p>Descripción: En la fotografía se observa que el sardinel y la vereda no cuenta con el sellado adecuado en la progresiva 0+020 de la Calle Santa Rosa.</p>	<p>Descripción: En la fotografía se observa daños en sardinel y trabajos de pintado incompleto del sardinel, ubicado en la progresiva 0+130 de la Calle Santa Rosa.</p>

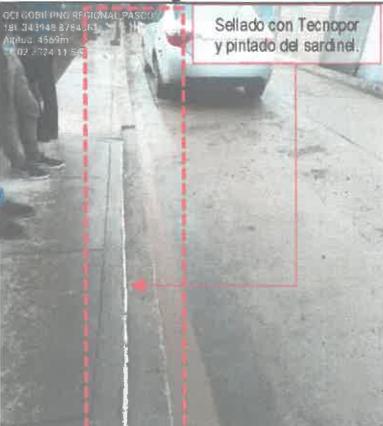
<p>Sellado con Tecnopor y pintado del sardinel.</p>

<p>Descripción: En la fotografía se observa que no realizaron los trabajos de sellado de la junta del sardinel ubicado en la progresiva 0+060 de la Calle San Juan cuadra 2.</p>	<p>Descripción: En la fotografía se observa que no realizaron los trabajos limpieza y sellado de la junta y pintado del sardinel ubicado en la progresiva 0+060 de la Calle Ricardo Palma.</p>

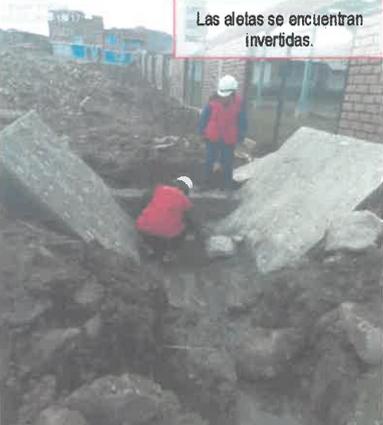
<p>Panel fotográfico n.º 106</p> <p>Las aletas se encuentran invertidas.</p>

<p>Descripción: En las fotografías se observa que las aletas de la estructura de vertido se encuentran invertidas la cual no cumple con el diseño que se contempla en el plano.</p>	
<p>Panel fotográfico n.º 107</p> <p>Base del emboquillado se encuentra socavada.</p>

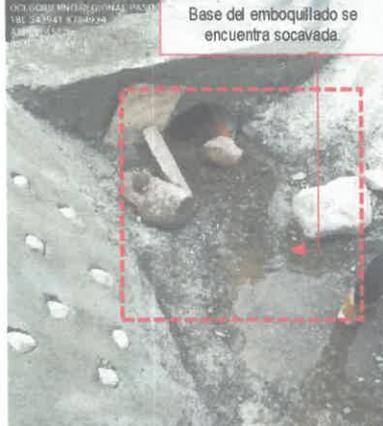
<p>Panel fotográfico n.º 108</p> <p>Base del emboquillado se encuentra socavada.</p>

<p>Descripción: En la fotografía se observa la base del emboquillado se encuentra socavada producto de la falta de secado del concreto de mampostería antes de su funcionamiento.</p>	
<p>Panel fotográfico n.º 109</p> <p>Relleño y nivelado han sido de manera deficiente</p>

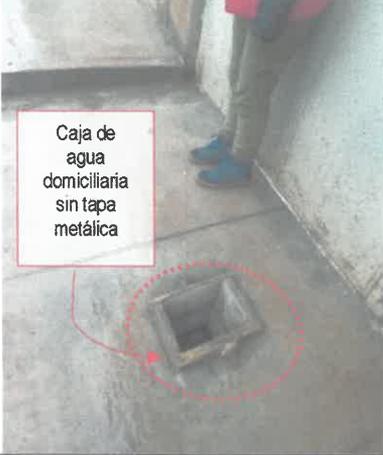
<p>Caja de agua domiciliaria sin tapa metálica</p>
<p>Descripción: En la fotografía se observa la caja de agua en la calle Cerro de Pasco, cuadra 02 – margen izquierdo.</p>	<p>Descripción: En la fotografía se observa la caja de agua en la calle Ricardo Palma, cuadra 02 – derecho.</p>
Panel fotográfico n.º 113	Panel fotográfico n.º 114

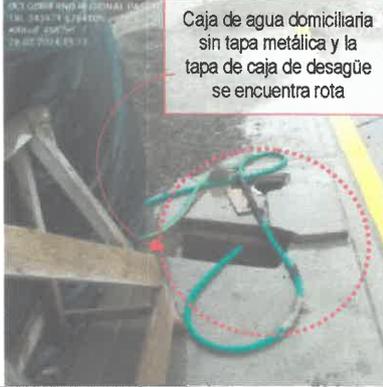
<p>Caja de agua domiciliaria sin tapa metálica y la tapa de caja de desagüe se encuentra rota</p>

<p>Caja de agua domiciliaria sin tapa metálica</p>
<p>Descripción: En la fotografía se observa las cajas domiciliarias de agua y desagüe en el jirón San Juan, cuadra 04 – margen derecho.</p>	<p>Descripción: En la fotografía se observa la caja de agua en el jirón San Juan, cuadra 03 – izquierdo.</p>
Panel fotográfico n.º 115	Panel fotográfico n.º 116

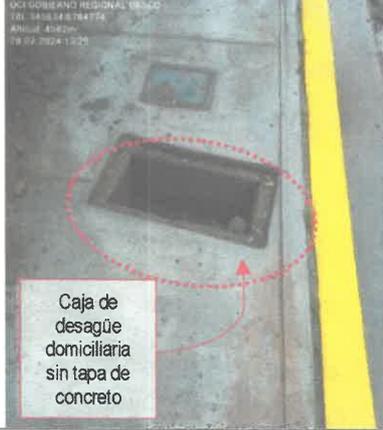
<p>Caja de desagüe domiciliaria sin tapa de concreto</p>

<p>Caja de desagüe domiciliaria sin tapa de concreto</p>
<p>Descripción: En la fotografía se observa las cajas domiciliarias de agua y desagüe en el jirón San Juan, cuadra 02 – margen izquierdo.</p>	<p>Descripción: En la fotografía se observa la caja de agua en el jirón San Juan, cuadra 03 – derecho.</p>

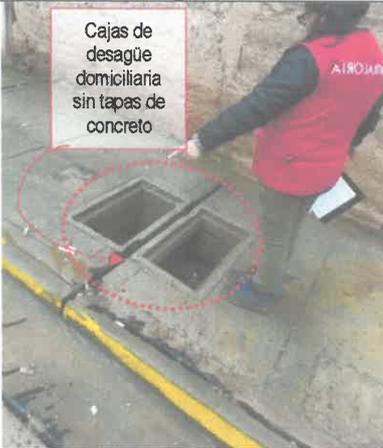
<p data-bbox="1010 405 1137 528">Cajas de desagüe domiciliaria sin tapas de concreto</p>
<p>Descripción: En la fotografía se observa las cajas domiciliarias de agua y desagüe en el jirón San Juan, cuadra 02 – margen izquierdo.</p>	<p>Descripción: En la fotografía se observa la caja de agua en el jirón San Juan, cuadra 02 – derecho.</p>
Panel fotográfico n.º 119	Panel fotográfico n.º 120

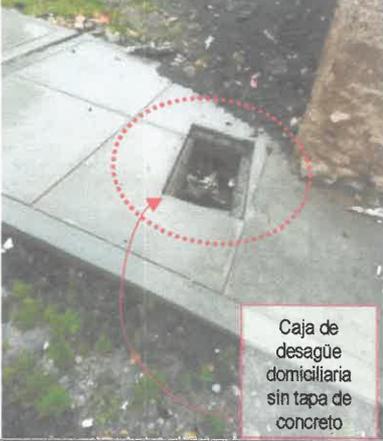
<p data-bbox="724 1256 852 1379">Caja de desagüe domiciliaria sin tapa de concreto</p>

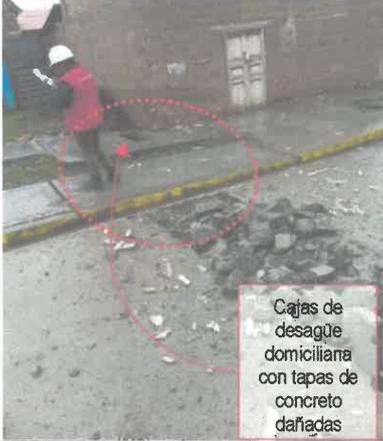
<p data-bbox="1185 1234 1313 1379">Cajas de desagüe domiciliaria con tapas de concreto dañadas</p>
<p>Descripción: En la fotografía se observa la caja de agua en el jirón San Juan, cuadra 01 – derecho.</p>	
Panel fotográfico n.º 121	Panel fotográfico n.º 122

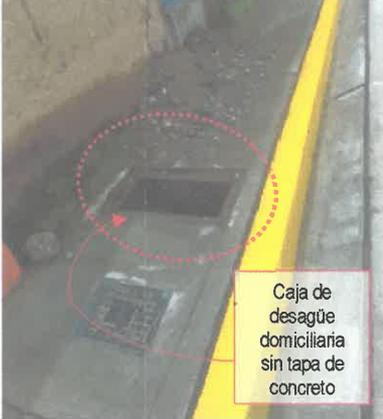
<p data-bbox="724 1715 852 1839">Caja de desagüe domiciliaria sin tapa de concreto</p>

<p>Descripción: En la fotografía se observa las cajas domiciliarias de agua y desagüe en el jirón San Pedro, cuadra 01 – margen izquierdo.</p>	<p>Descripción: En la fotografía se observa la caja de agua en el jirón San Pedro, cuadra 01 – margen izquierdo.</p>

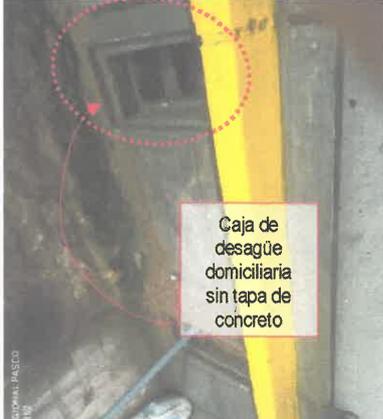
<p data-bbox="1137 1648 1265 1771">Caja de desagüe domiciliaria sin tapa de concreto</p>

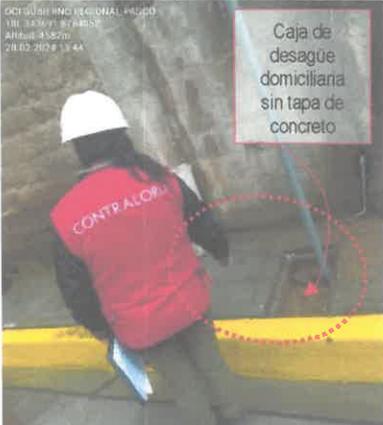
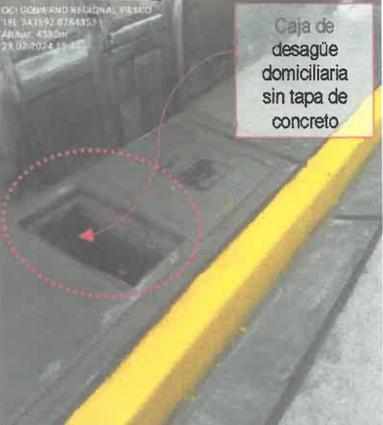
<p>Descripción: En la fotografía se observa las cajas domiciliarias de agua y desagüe en el jirón San Pedro, cuadra 01 – margen izquierdo.</p>	<p>Descripción: En la fotografía se observa la caja de agua en el jirón San Pedro, cuadra 01 – margen derecho.</p>
<p>Panel fotográfico n.º 125</p>

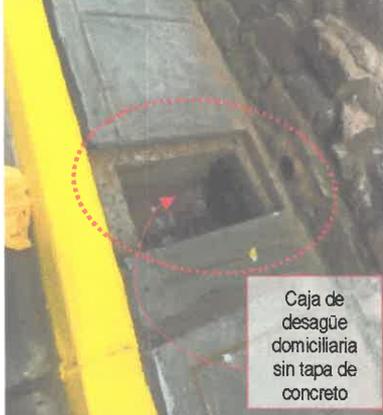
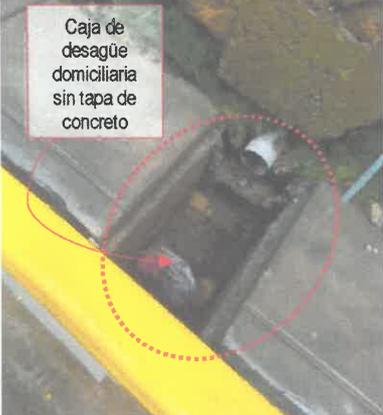
<p>Descripción: En la fotografía se observa las cajas domiciliarias de agua y desagüe en el jirón San Pedro, cuadra 01 – margen izquierdo.</p>	<p>Descripción: En la fotografía se observa la caja de desagüe en el jirón San Pedro, cuadra 01 – margen izquierdo.</p>
<p>Panel fotográfico n.º 127</p>

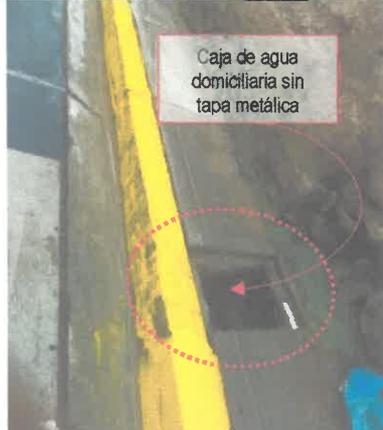
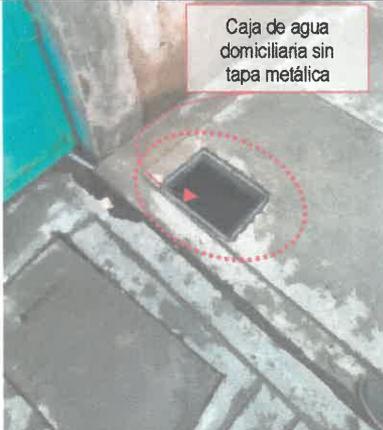
<p>Descripción: En la fotografía se observa la caja de agua en el jirón San Pedro, cuadra 01 – margen izquierdo.</p>	<p>Descripción: En la fotografía se observa la caja de agua en la calle Santa Rosa, cuadra 03 – margen izquierdo.</p>

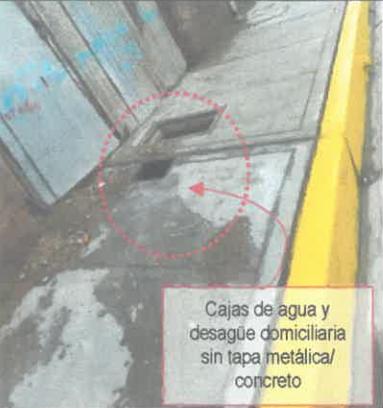
<p>Cajas de agua y desagüe domiciliaria sin tapa metálica/ concreto</p>
<p>Descripción: En la fotografía se observa la caja de agua en la calle s/n 07, cuadra 02 – margen izquierdo.</p>	<p>Descripción: En la fotografía se observa la caja de agua en la calle s/n 07, cuadra 01 – margen derecho.</p>
<p>Panel fotográfico n.º 131</p>

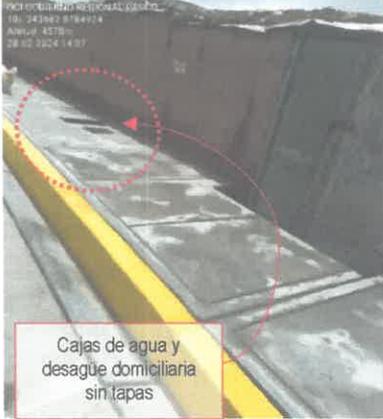
<p>Cajas de agua y desagüe domiciliaria sin tapas</p>	<p>Panel fotográfico n.º 132</p>

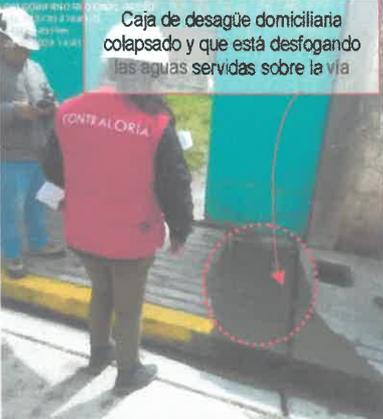
<p>Panel fotográfico n.º 133</p>

<p>Caja de desagüe domiciliaria colapsado y que está desfogando las aguas servidas sobre la vía</p>
<p>Descripción: En la fotografía se observa la caja de agua en la calle s/n 07, cuadra 01 – margen izquierdo.</p>	<p>Descripción: En la fotografía se observa la caja de desagüe en la calle Santa Rosa, cuadra 03 – margen izquierdo.</p>

Las fotografías presentadas, muestran que la reposición de conexiones de agua y desagüe están deficientemente ejecutadas, toda vez que no están instaladas las tapas de cajas domiciliarias de agua y desagüe en todas las calles intervenidas por la ejecución de la obra. Asimismo, en tres casos las cajas domiciliarias de desagüe han colapsado generando aniegos, el primero de ellos en la calle Santa Rosa cuadra 04, el segundo en el Jardín de Niños San Agustín de Huaychao en la calle Ricardo Palma y el último en la calle sin nombre 7, poniendo en riesgo la salud de la población y en el caso del Jardín de Niños San Agustín de Huaychao, la infraestructura educativa viene siendo perjudicada con las aguas servidas que están fluyendo hacia el interior de la institución educativa.

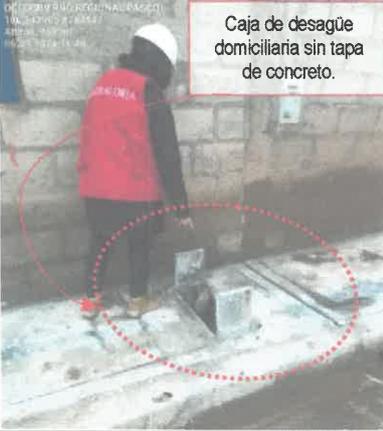
<p>Caja de desagüe domiciliaria sin tapa de concreto.</p>	<p>Panel fotográfico n.º 134</p>

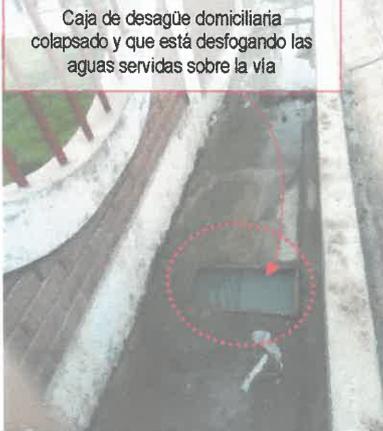
<p>Caja de desagüe domiciliaria colapsado y que está desfogando las aguas servidas sobre la vía</p>
<p>Descripción: En la fotografía se observa la caja de agua en la calle Ricardo Palma, cuadra 02 – margen derecho.</p>	<p>Descripción: En la fotografía se observa la caja de desagüe en la calle Ricardo Palma, cuadra 02 – margen derecho del Jardín de Niños San Agustín colapsado de aguas servidas.</p>

En resumen, se advierte que el contratista habría ejecutado deficientemente los trabajos correspondientes a conexiones domiciliarias y nivelación de buzones, que vienen perjudicando el sistema de alcantarillado hasta el punto de colapsarlo, perjudicando no solo la calidad y vida útil de la obra si no también pone en riesgo la salud de la población por la exposición de aguas servidas
