**INFORME DE VISITA DE CONTROL
N° 011-2024-OCI/5348-SVC**

**EJECUCIÓN DE LA OBRA: “MEJORAMIENTO Y
AMPLIACIÓN DE LA TRANSITABILIDAD VEHICULAR
PEATONAL EN EL CENTRO POBLADO DE SAN AGUSTÍN
DE HUAYCHAO DEL DISTRITO DE HUAYLLAY - PROVINCIA
DE PASCO - DEPARTAMENTO DE PASCO” - I ETAPA, CON
CUI N° 2484708**

**PERÍODO DE EVALUACIÓN:
DEL 28 DE FEBRERO DE 2024 AL 5 DE MARZO DE 2024**

PASCO, 12 DE MARZO DE 2024

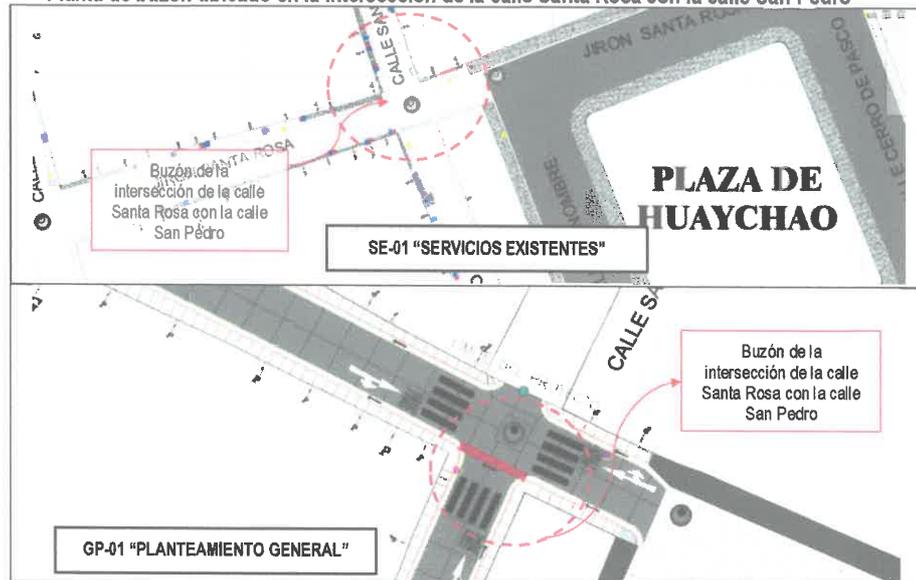
Imagen n.º 79

Planta de buzón ubicado en la intersección de la calle Santa Rosa con la calle San Pedro

Las fotografías presentadas, muestran lo hallado en la visita de inspección física de obra donde se observa la deficiente ejecución del nivelado de los buzones, situación que se habría ocasionado por el deficiente control por parte de la supervisión de obra, perjudicando el funcionamiento del sistema de alcantarillado, así como la calidad y vida útil de la obra.

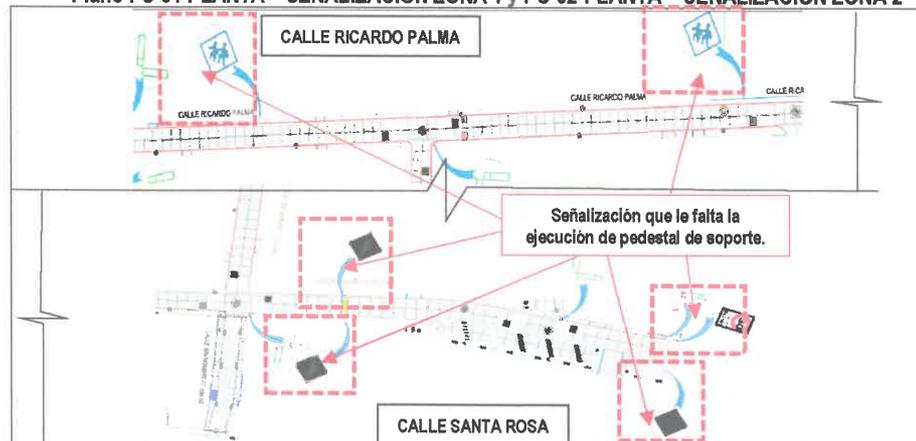
Imagen n.º 81
Plano PS-01 PLANTA – SEÑALIZACIÓN ZONA 1 y PS-02 PLANTA – SEÑALIZACIÓN ZONA 2

Del gráfico anterior, se enmarca las 5 señalizaciones preventivas y 1 señalización reglamentarias que se encuentran deficientemente ejecutadas, al no contar con el pedestal de soporte.

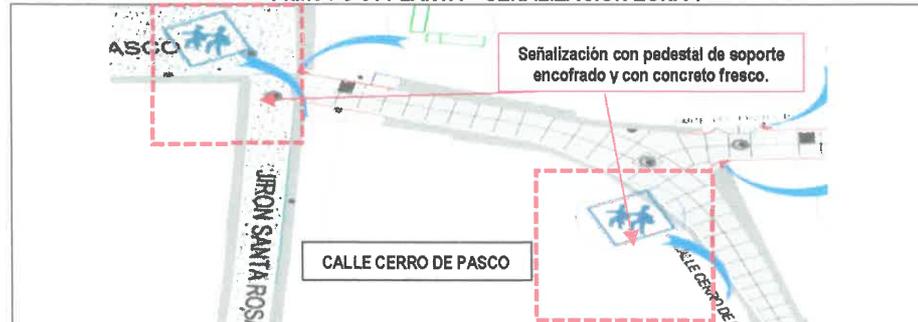
Imagen n.º 82
Plano PS-01 PLANTA – SEÑALIZACIÓN ZONA 1

En la imagen anterior, se observa 2 señalizaciones preventivas enmarcadas, los cuales presentan pedestal de soporte recién encofrado y con concreto fresco.

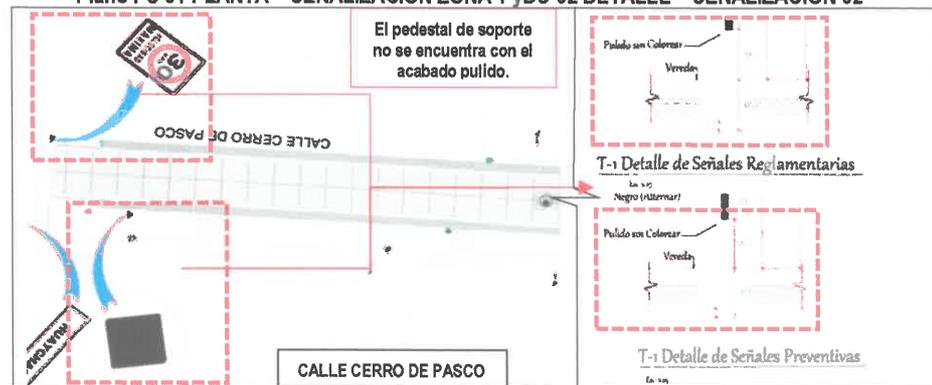
Imagen n.º 83
Plano PS-01 PLANTA – SEÑALIZACIÓN ZONA 1 y DS-02 DETALLE – SEÑALIZACIÓN 02

Del gráfico anterior, se observa enmarcados la señalización preventiva y señalización reglamentaria, los mismos que de la visita a campo se determinó que no cuentan con el acabado pulido en el pedestal de soporte.

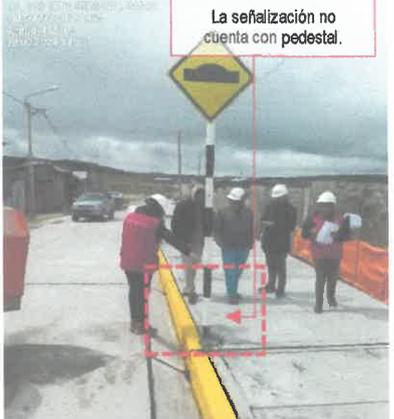
<p>La señalización no cuenta con pedestal.</p>
<p>Descripción: En las fotografías se observa que las señalizaciones verticales preventivas ubicado en la calle Santa Rosa, no cuenta con el pedestal de soporte.</p>	
<p>Panel fotográfico n.° 141</p>

Las fotografías anteriores, evidencian que las partidas de 02.10.03 Señalización vertical preventiva y 02.10.04 Señalización vertical reglamentaria se encuentran deficientemente ejecutadas, sin embargo, es de precisar que el supervisor emitió el certificado de conformidad técnica, indicando el cumplimiento al 100% de las mismas.

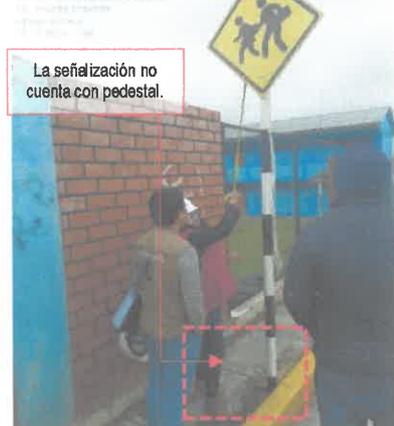
<p>La señalización no cuenta con pedestal.</p>	<p>Panel fotográfico n.° 142</p>

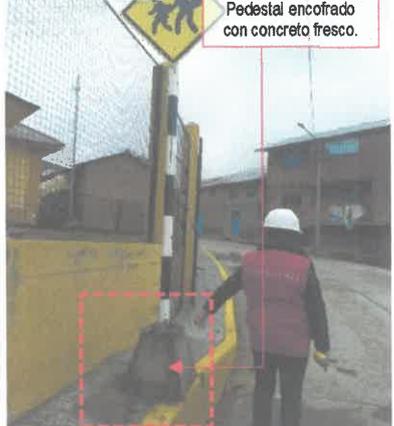
<p>Pedestal encofrado con concreto fresco.</p>
<p>Descripción: En la fotografía se observa que la señalización vertical preventiva ubicado en la calle Ricardo Palma, no cuenta con el pedestal de soporte.</p>	<p>Descripción: En la fotografía se observa que la señalización vertical preventiva ubicado en la calle Cerro de Pasco, donde el pedestal de soporte se encuentra encofrado y con concreto fresco.</p>
<p>Panel fotográfico n.° 143</p>

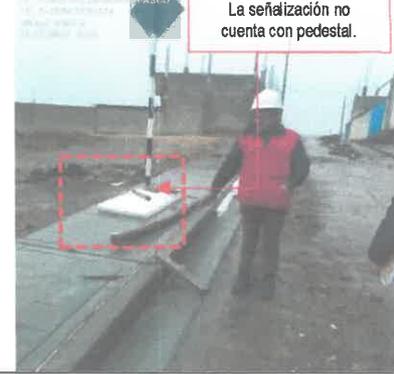
<p>La señalización no cuenta con pedestal.</p>	<p>Panel fotográfico n.° 144</p>

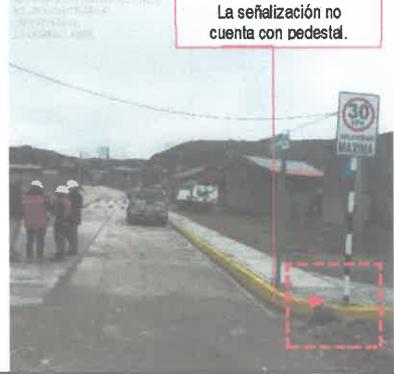
<p>La señalización no cuenta con pedestal.</p>

<p>Descripción: En la fotografía se observa que la señalización vertical preventiva ubicado en la calle Ricardo Palma, no cuenta con el pedestal de soporte.</p>	<p>Descripción: En la fotografía se observa que la señalización vertical reglamentaria ubicado en la calle Santa Rosa, no cuenta con el pedestal de soporte.</p>

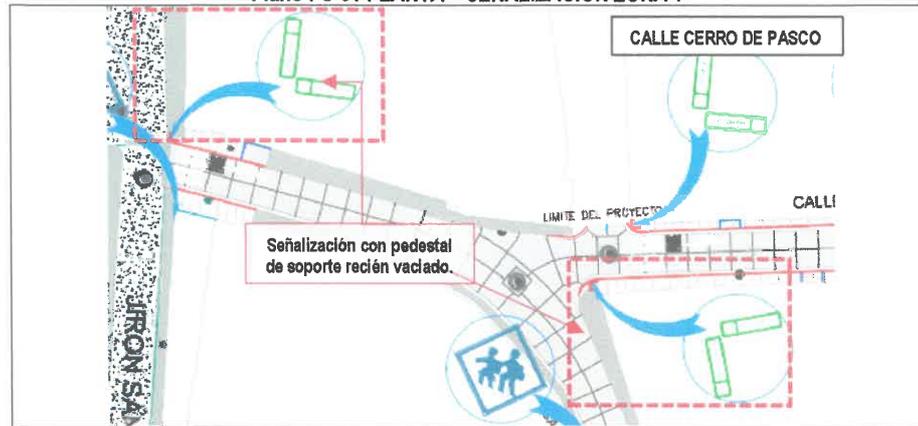
Imagen n.º 89
Plano PS-01 PLANTA – SEÑALIZACIÓN ZONA 1

En la imagen anterior, se observa 2 señales informativas de calles que cuentan con pedestal de soporte, recientemente encofradas y con concreto fresco.

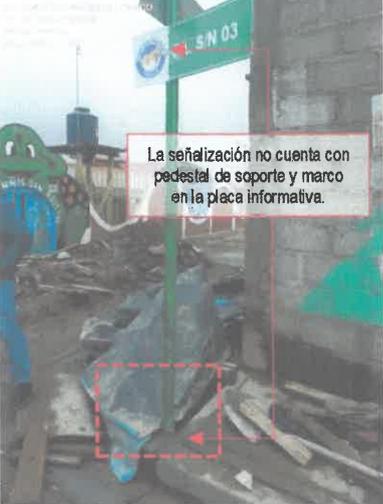
Por lo mencionado e indicado en las imágenes presentadas, se evidencia que la partida **02.10.05** se encuentra deficientemente ejecutada situación que se puede observar en la evidencia fotográfica presentada seguidamente:

<p data-bbox="1088 763 1318 831">La señalización no cuenta con pedestal de soporte y marco en la placa informativa.</p>
<p>Descripción: En la fotografía se observa que la señal informativa de calle ubicado en la Calle Ricardo Palma, no cuenta con el pedestal de soporte y el marco de platina 1 1/2" x 3/16" en la placa informativa.</p>	<p>Descripción: En la fotografía se observa que la señal informativa de calle ubicado en la intersección Calle S/N 03 con la Calle Ricardo Palma, no cuenta con el pedestal de soporte y el marco de platina 1 1/2" x 3/16" en la placa informativa.</p>
Panel fotográfico n.º 149	Panel fotográfico n.º 150

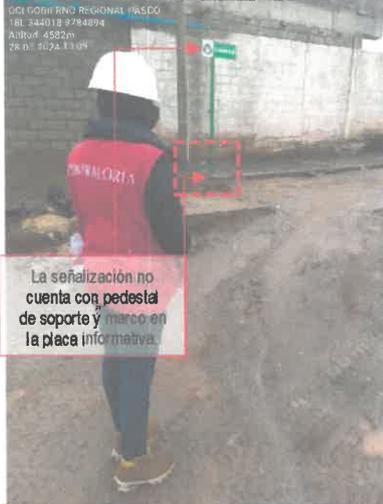
<p data-bbox="501 1541 667 1630">La señalización no cuenta con pedestal de soporte y marco en la placa informativa.</p>

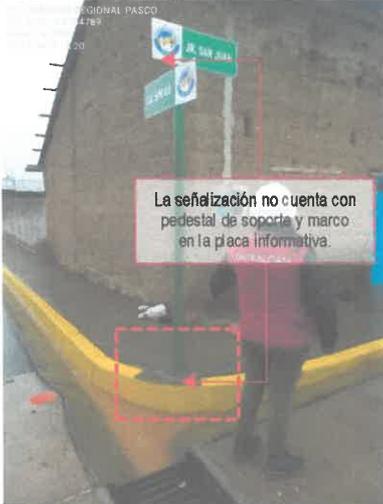
<p data-bbox="1088 1462 1318 1529">La señalización no cuenta con pedestal de soporte y marco en la placa informativa.</p>

<p>Descripción: En la fotografía se observa que la señal informativa de calle ubicado en la Calle Ricardo Palma, no cuenta con el pedestal de soporte y el marco de platina 1 1/2" x 3/16" en la placa informativa.</p>	<p>Descripción: En la fotografía se observa que la señal informativa de calle ubicado en la intersección Calle S/N 03 con la Calle San Juan, no cuenta con el pedestal de soporte y el marco de platina 1 1/2" x 3/16" en la placa informativa.</p>

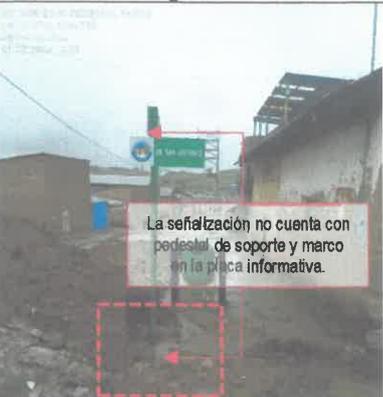
<p>La señalización no cuenta con pedestal de soporte y marco en la placa informativa.</p>
<p>Descripción: En la fotografía se observa que la señal ubicada en la intersección Calle San Juan con la Calle Santa Rosa, no cuenta con el pedestal de soporte y el marco de platina 1 1/2" x 3/16" en la placa informativa.</p>	<p>Descripción: En la fotografía se observa que la señal ubicada en la intersección Calle San Juan con la Calle San Antonio, no cuenta con el pedestal de soporte y el marco de platina 1 1/2" x 3/16" en la placa informativa.</p>
<p>Panel fotográfico n.º 153</p>

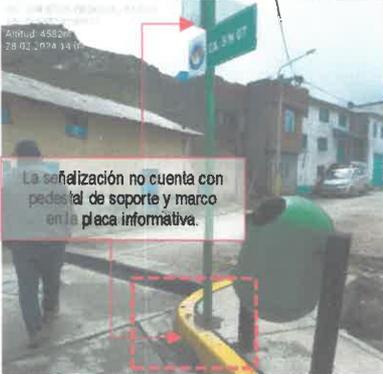
<p>La señalización no cuenta con pedestal de soporte y marco en la placa informativa.</p>	<p>Panel fotográfico n.º 154</p>

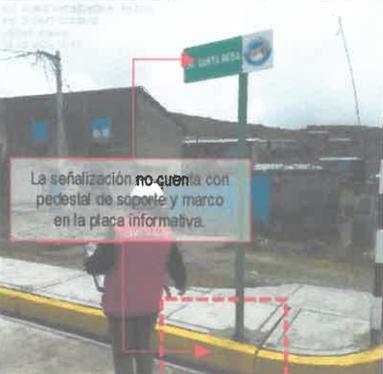
<p>La señalización no cuenta con pedestal de soporte y marco en la placa informativa.</p>

<p>Descripción: En la fotografía se observa que la señal ubicada en la intersección Calle S/N 07 con la Calle San Antonio, no cuenta con el pedestal de soporte y el marco de platina 1 1/2" x 3/16" en la placa informativa.</p>	<p>Descripción: En la fotografía se observa que la señal ubicada en la Calle Santa Rosa, no cuenta con el pedestal de soporte y el marco de platina 1 1/2" x 3/16" en la placa informativa.</p>
<p>Panel fotográfico n.º 155</p>

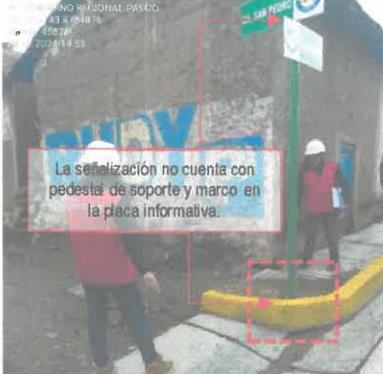
<p>La señalización no cuenta con pedestal de soporte y marco en la placa informativa.</p>	<p>Panel fotográfico n.º 156</p>

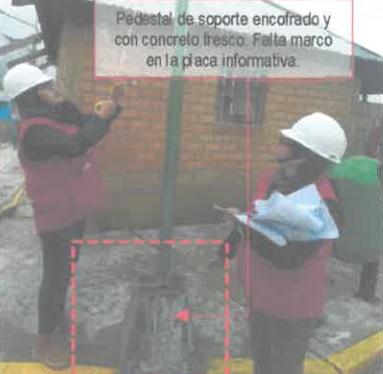
<p>Pedestal de soporte encofrado y con concreto fresco. Falta marco en la placa informativa.</p>
<p>Descripción: En la fotografía se observa que la señal informativa de calle ubicada en la intersección Calle San Pedro con la Calle Santa Rosa, no cuenta con el pedestal de soporte y el marco de platina 1 1/2" x 3/16" en la placa informativa.</p>	<p>Descripción: En la fotografía se observa que la señal ubicada en la intersección Calle Cerro de Pasco con la Calle Ricardo Palma, el pedestal de soporte se encuentra encofrado y con concreto fresco, así mismo, no cuenta con el marco de platina 1 1/2" x 3/16" en la placa informativa.</p>

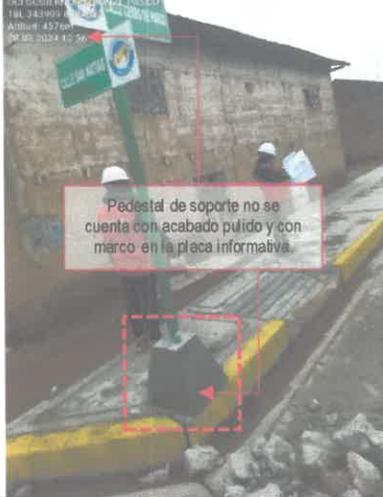
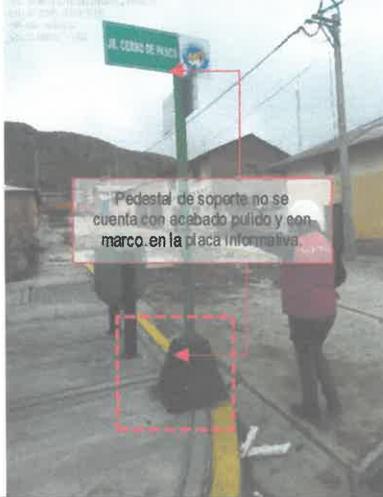
<p>Descripción: En la fotografía se observa que la señal informativa de calle ubicado en la intersección Calle Cerro de Pasco con la Calle San Matías, el pedestal de soporte no cuenta con el acabado pulido y con el marco de platina 1 1/2" x 3/16" en la placa informativa.</p>	<p>Descripción: En la fotografía se observa que la señal informativa de calle ubicado en la intersección Calle Cerro de Pasco con la Calle San Juan, el pedestal de soporte no cuenta con el acabado pulido y con el marco de platina 1 1/2" x 3/16" en la placa informativa.</p>

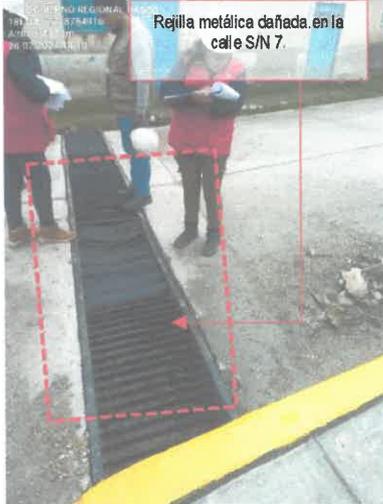
<p>Rejilla metálica dañada en la calle S/N 7.</p>
<p>Descripción: En la fotografía se observa que la rejilla metálica se encuentra dañada, esto en las Calle Cerro de Pasco.</p>	<p>Descripción: En la fotografía se observa que la rejilla metálica se encuentra dañada, esto en las Calle S/N 7.</p>

Las fotografías presentadas, dan cuenta que los trabajos de rejilla metálica están deficientemente ejecutados, por lo que se advierte que las deficiencias expuestas podrían dificultar la transitabilidad y fluidez entre una calle a otra, generando el riesgo de accidentes, obstrucción del drenaje y degradación de la infraestructura vial.
