**INFORME DE VISITA DE CONTROL
N° 015-2024-OCI/5348-SVC**

**EJECUCIÓN DE LA OBRA: "MEJORAMIENTO DE PISTAS Y
VEREDAS DE CALLES DEL CENTRO POBLADO DE VILLO,
DISTRITO YANAHUANCA, PROVINCIA DANIEL CARRIÓN,
REGIÓN PASCO" CON CUI N° 2200154**

**PERÍODO DE EVALUACIÓN:
DEL 20 DE MARZO DE 2024 AL 26 DE MARZO DE 2024**

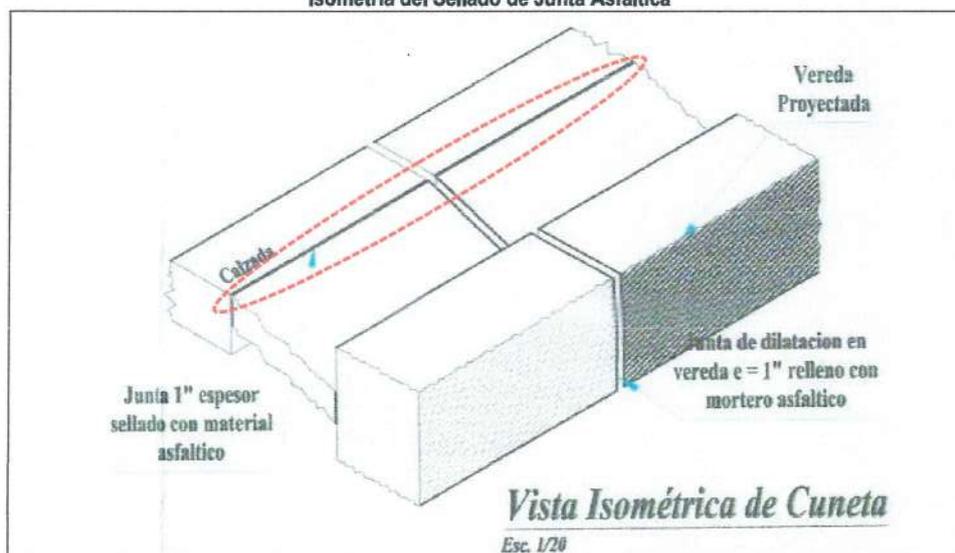
Imagen n.º 1
Isometría del Sellado de Junta Asfáltica

Considerando los gráficos presentados, la Comisión advierte que al haberse indicado la culminación de la partida **04.01.02.04 "Sellado en Juntas con Asfalto"**, contraviene a lo estipulado en las especificaciones técnicas, la cual establece lo siguiente:

Por lo expuesto y de la evidencia mostrada, la Comisión advierte que la partida **04.01.02.04 "Sellado en Juntas con Asfalto"** fue ejecutada parcialmente; sin embargo, la Supervisión declaró la culminación de la ejecución de la partida en cuestión, situación que denota el deficiente cumplimiento de funciones por parte de la Supervisión al momento de emitir el Certificado de Conformidad Técnica.

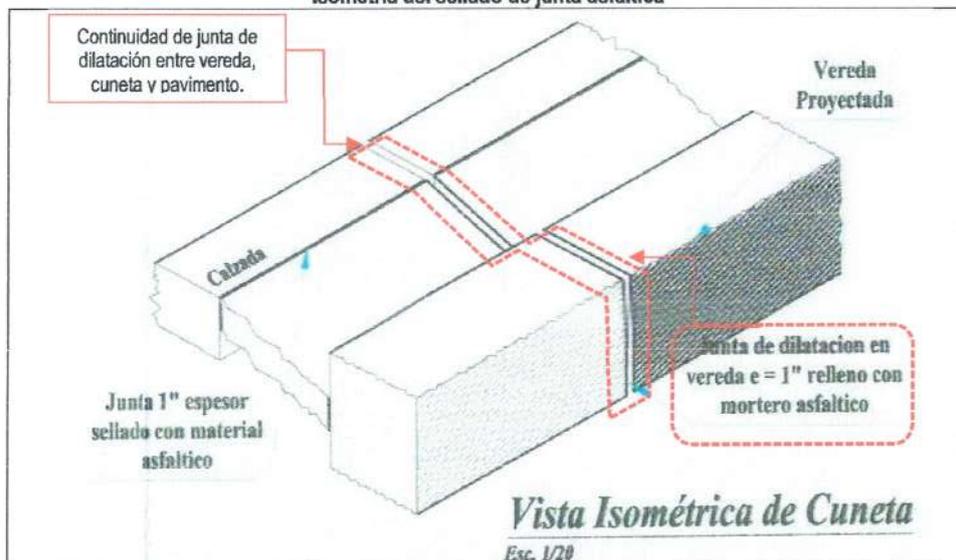
Imagen n.º 3
Isometría del sellado de junta asfáltica

Tomando en cuenta lo detallado en el gráfico anterior, la Comisión advierte que, al declarar que la partida **01.05.02.06 "Sellado en Juntas de Dilatación de Pavimento Rígido"** estaba culminada, sin que se realice el sellado las juntas de dilatación en el pavimento rígido, no solo estaría incumpliendo con lo establecido en los planos sino también con las especificaciones técnicas del Expediente Técnico, que describe lo siguiente:

Por lo expuesto y de la evidencia presentada, la Comisión advierte que la partida **01.05.02.06 "Sellado en Juntas de Dilatación de Pavimento Rígido"** fue ejecutada parcialmente; sin embargo, la Supervisión declaró la culminación de la ejecución de la partida en cuestión, situación que denota el deficiente cumplimiento de funciones por parte de la Supervisión al momento de informar la culminación de la Obra.

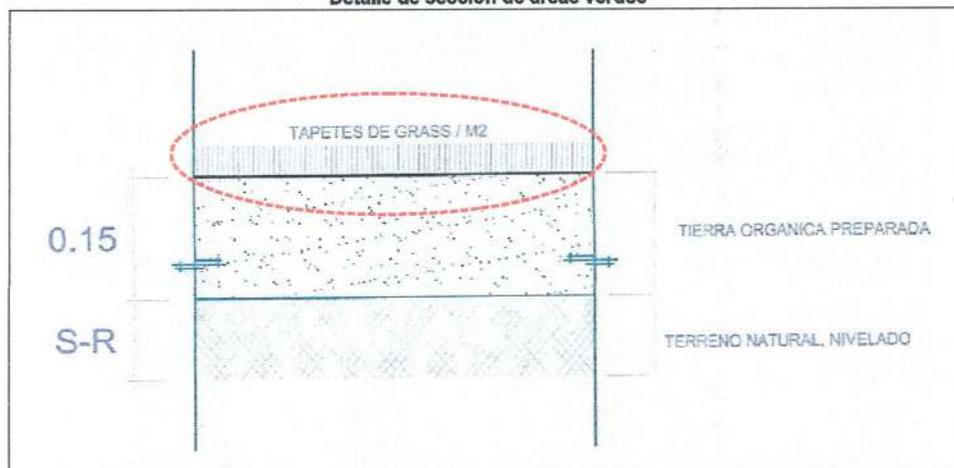
Imagen n.º 4
Detalle de sección de áreas verdes

En la conformidad técnica la Supervisión declaró haber alcanzado el 100% de la ejecución de la partida; sin embargo, la Comisión advirtió que la ejecución de la partida fue ejecutada parcialmente, toda vez que en las áreas verdes no se evidenció el tapete de Grass, el cual estaba establecido en el plano AV-01 "Áreas Verdes", tal como se muestra en el gráfico siguiente:

Considerando las fotografías mostradas, la Comisión advierte la ejecución parcial de la partida 06.02.01.02 Colocación de Grass Natural, y el hecho que la Supervisión otorgue la conformidad técnica aun cuando los trabajos no están culminados denota un deficiente cumplimiento de funciones por parte de la Supervisión.

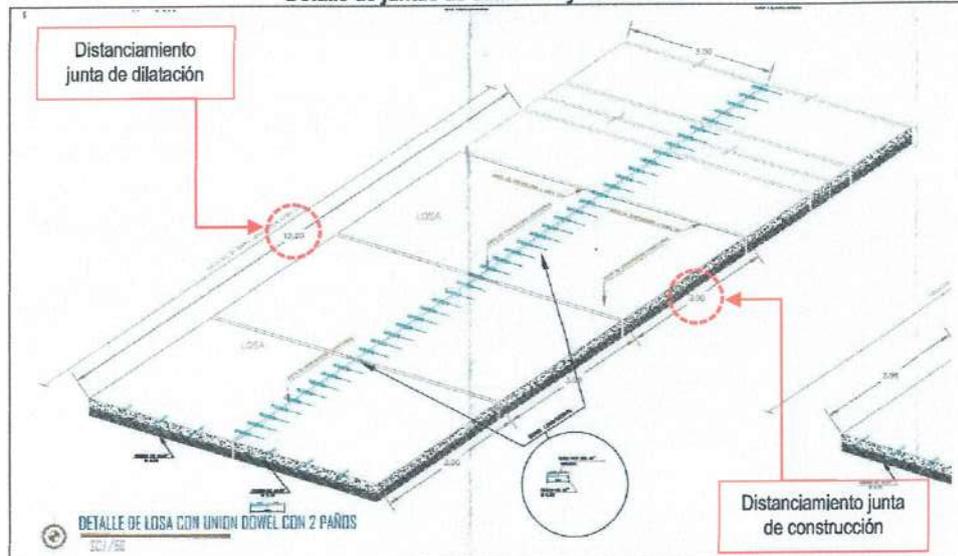
Imagen n.º 7
Detalle de juntas de dilatación y contracción

Considerando el detalle de espaciamiento de juntas de dilatación y contracción, la Comisión advierte la existencia de cortes de posibles juntas a distancias menores de lo establecido, en el gráfico anterior, circunstancia que se evidencia en las fotografías siguientes:

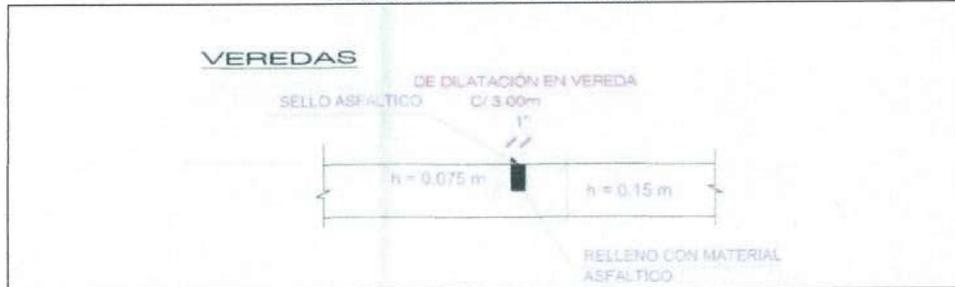
Imagen n.º 8
Detalle de Junta asfáltica en veredas

Considerando el grafico anterior, la Comisión advierte que las juntas de dilatación en vereda no cumplen con la profundidad indicada, tal como se muestra en las fotografías presentadas seguidamente:

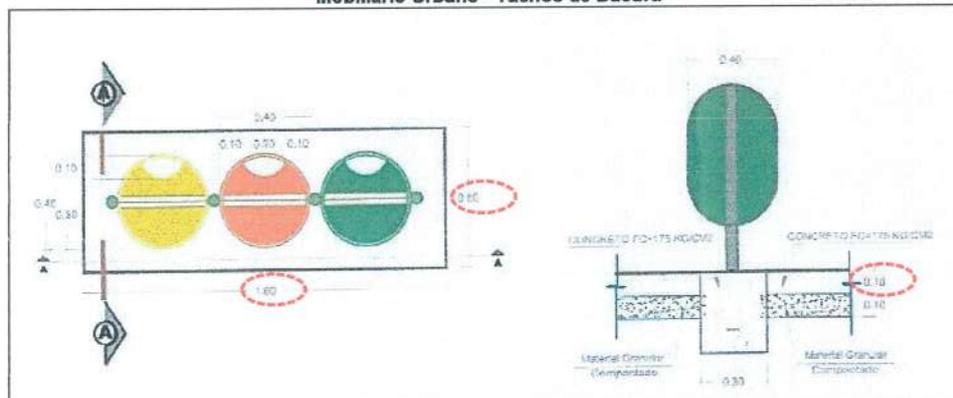
Imagen n.º 9
Mobiliario Urbano - Tachos de Basura

Respecto a esta partida, la Comisión evidenció que los tachos de basura no se habrían instalado en óptimas condiciones, incumpliendo con lo establecido en el plano AV-01 "Áreas Verdes", el cual detallaba que los tachos deberán ser instalados sobre una plataforma de concreto de 1.60 metros de largo, 0.60 metros de ancho y un espesor de 0.10 metros sobre el nivel de vereda terminado, tal como se muestra a continuación:
