**INFORME DE HITO DE CONTROL  
N° 021-2024-OCI/5348-SCC**

**EJECUCIÓN DE LA OBRA: “MEJORAMIENTO DE LOS  
SERVICIOS EDUCATIVOS DE LA I.E. N° 34152  
MARCELIANO RÍOS BIANCHI DE VILCABAMBA, DISTRITO  
DE VILCABAMBA - DANIEL ALCIDES CARRIÓN - PASCO”  
CON CUI N° 2282203**

**HITO DE CONTROL N° 3 – VALORIZACIÓN N° 6  
CORRESPONDIENTE AL MES DE MARZO DE 2024**

**PASCO, 30 DE ABRIL DE 2024**

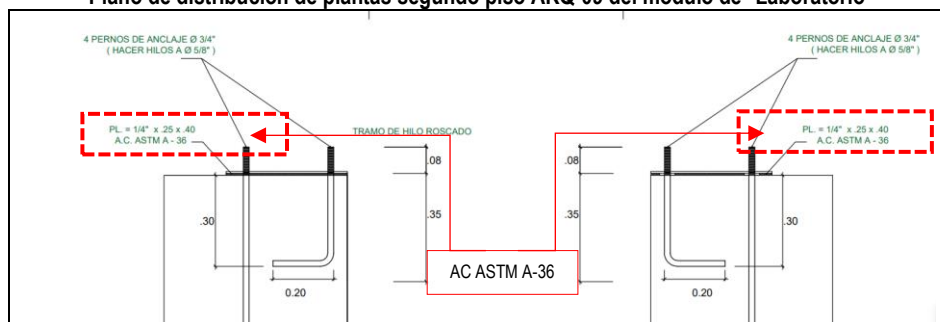
Imagen n.º 7

Plano de distribución de plantas segundo piso ARQ-09 del módulo de “Laboratorio”

Al respecto, la norma ASTM A36, especifica los requisitos para el acero estructural donde establece las propiedades mecánicas, químicas y dimensiones del acero que cumpla con los estándares requeridos para su uso en aplicaciones estructurales.

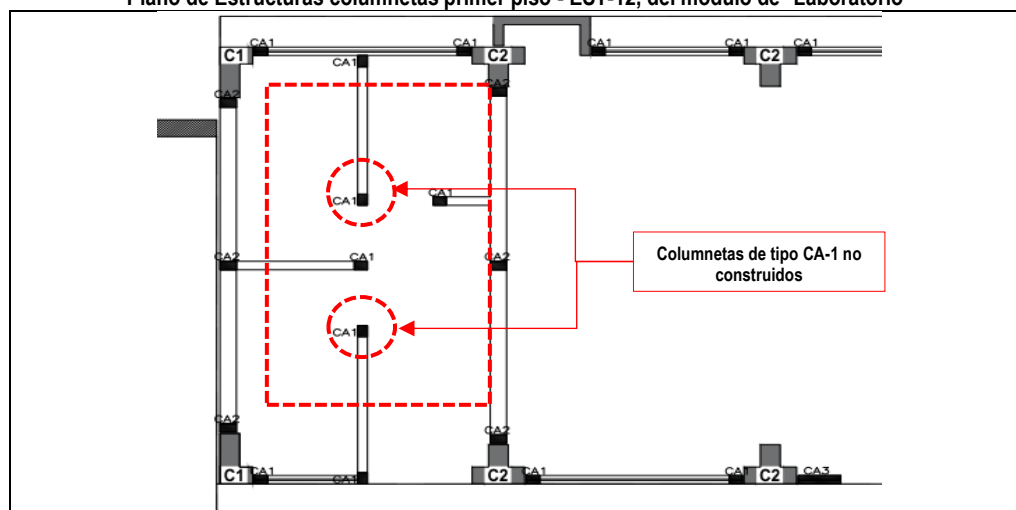
Imagen n.º 8

Plano de Estructuras columnetas primer piso - EST-12, del módulo de “Laboratorio”
