**INFORME DE VISITA DE CONTROL  
N° 047-2024-OCI/5348-SVC**

**EJECUCIÓN DEL SALDO Y OBRAS COMPLEMENTARIAS  
DEL PROYECTO: “MEJORAMIENTO DE LA CARRETERA  
YANAHUANCA – CERRO DE PASCO” CON CUI N° 2029684**

**PERÍODO DE EVALUACIÓN:  
DEL 25 DE JULIO DE 2024 AL 2 DE AGOSTO DE 2024**

**PASCO, 12 DE AGOSTO DE 2024**

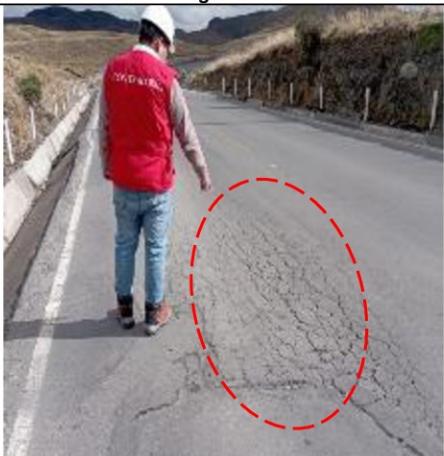
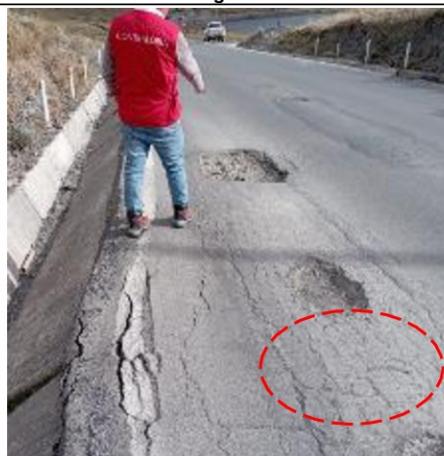
| Fotografía n.º 3 | Fotografía n.º 4 |

| Fotografía n.º 3 | Fotografía n.º 4 |
|--|--|
| <b>Descripción:</b> En las fotografías se observa la deformación denominada piel de cocodrilo sobre carpeta asfáltica y sobre parche, ubicado en la progresiva de referencia 2+290 km a 2+300 km | |

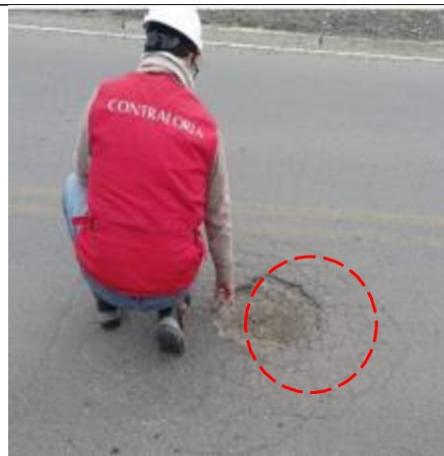
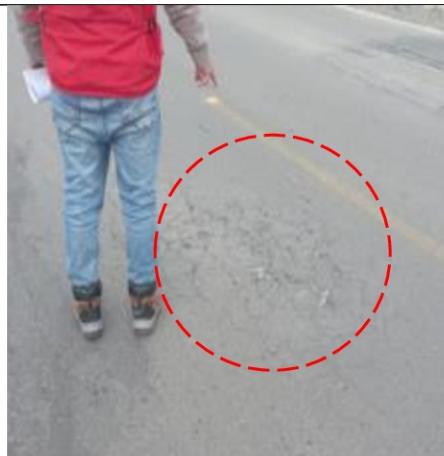
| Fotografía n.º 3 | Fotografía n.º 4 |
|--|--|
| Fotografía n.º 5 | Fotografía n.º 6 |

| Fotografía n.º 3 | Fotografía n.º 4 |
|--|--|
| <b>Descripción:</b> En la fotografía se observa la deformación denominada piel de cocodrilo sobre carpeta asfáltica, ubicado en la progresiva de referencia 7+340 km. | |

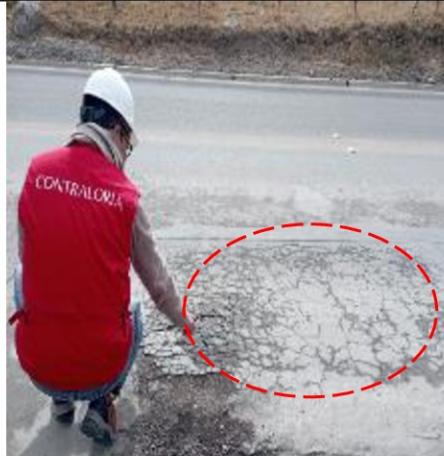
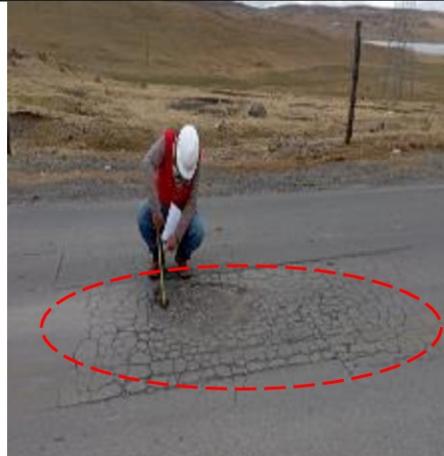
| Fotografía n.º 3 | Fotografía n.º 4 |
|--|--|
| Fotografía n.º 7 | Fotografía n.º 8 |

| Fotografía n.º 3 | Fotografía n.º 4 |
|--|--|
| <b>Descripción:</b> En la fotografía se observa la deformación denominada piel de cocodrilo sobre carpeta asfáltica, ubicado en la progresiva de referencia 12+100 km. | |

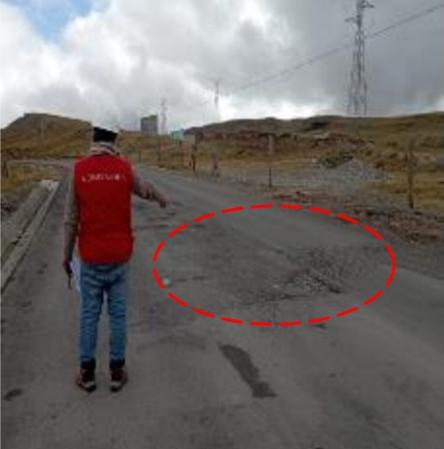
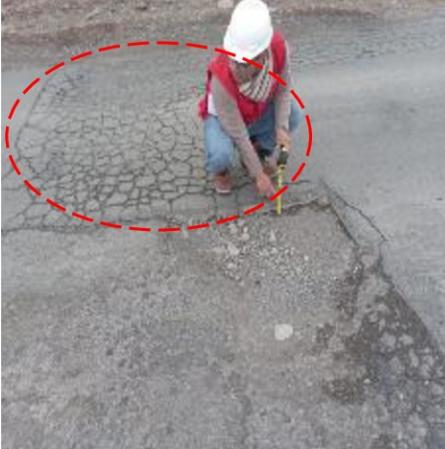
| Fotografía n.º 9 | Fotografía n.º 10 |

| Fotografía n.º 9 | Fotografía n.º 10 |
|---|---|
| <b>Descripción:</b> En las fotografías se observa la deformación denominada piel de cocodrilo sobre carpeta asfáltica y sobre parche, ubicado en la progresiva de referencia 13+240 km. | |

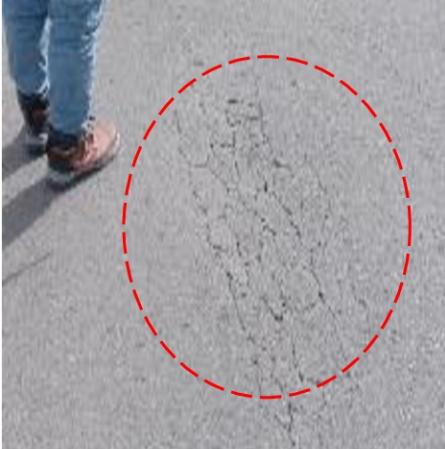
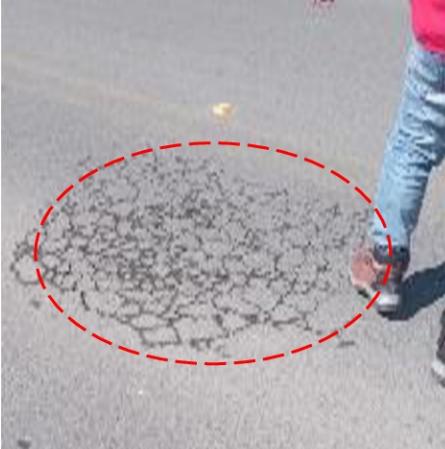
| Fotografía n.º 9 | Fotografía n.º 10 |
|---|---|
| Fotografía n.º 11 | Fotografía n.º 12 |

| Fotografía n.º 9 | Fotografía n.º 10 |
|---|---|
| <b>Descripción:</b> En la fotografía se observa la deformación denominada piel de cocodrilo sobre carpeta asfáltica, ubicado en la progresiva de referencia 14+140 km. | <b>Descripción:</b> En la fotografía se observa la deformación denominada piel de cocodrilo sobre carpeta asfáltica, ubicado en la progresiva de referencia 16+140 km. |

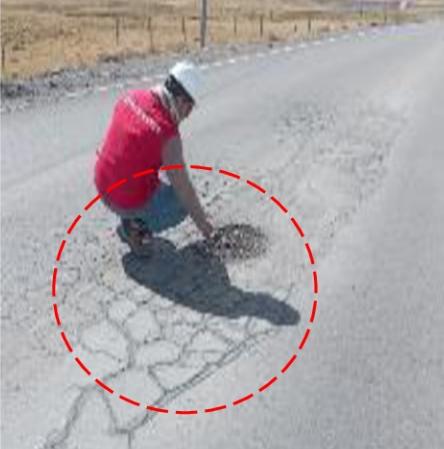
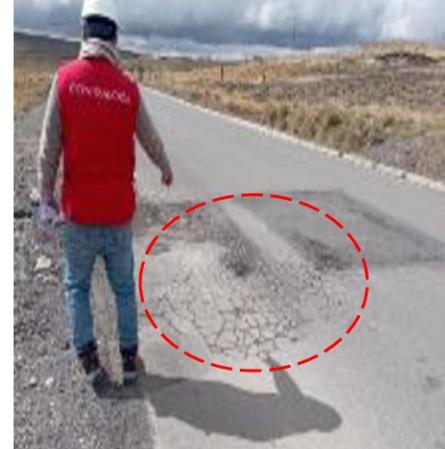
| Fotografía n.º 9 | Fotografía n.º 10 |
|---|---|
| Fotografía n.º 13 | Fotografía n.º 14 |

| Fotografía n.º 9 | Fotografía n.º 10 |
|---|---|
| <b>Descripción:</b> En la fotografía se observa la deformación denominada piel de cocodrilo sobre carpeta asfáltica, ubicado en la progresiva de referencia 16+810 km -16+930 km. | <b>Descripción:</b> En la fotografía se observa la deformación denominada piel de cocodrilo sobre carpeta asfáltica y sobre parche, ubicado en la progresiva de referencia 18+370 km. |

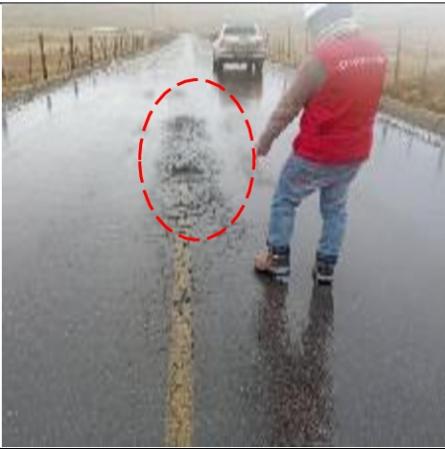
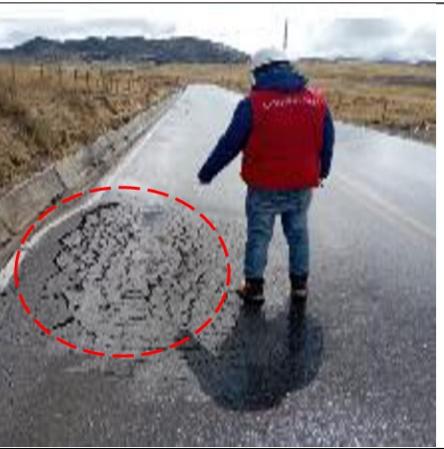
| Fotografía n.º 15 | Fotografía n.º 16 |
|--|--|
| Fotografía n.º 17 | Fotografía n.º 18 |

| Fotografía n.º 15 | Fotografía n.º 16 |
|--|--|
| <b>Descripción:</b> En la fotografía se observa la deformación denominada piel de cocodrilo sobre carpeta asfáltica, ubicado en la progresiva de referencia 23+580 km y 23+710 km. | <b>Descripción:</b> En la fotografía se observa la deformación denominada piel de cocodrilo sobre carpeta asfáltica, ubicado en la progresiva de referencia 25+040 km - 25+060 km. |

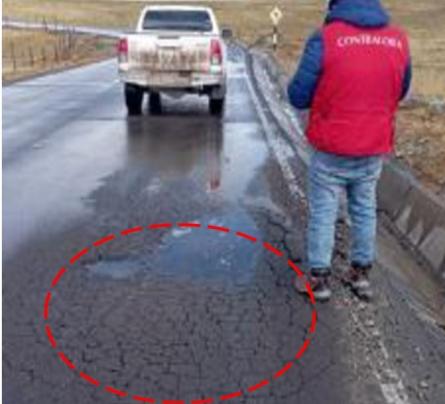
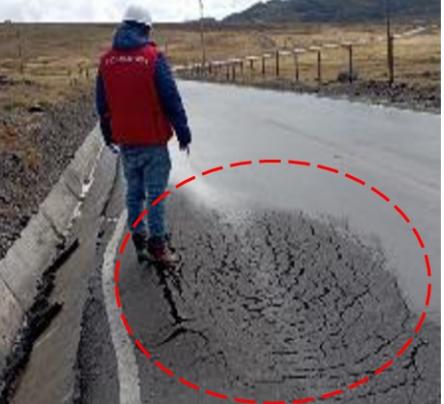
| Fotografía n.º 15 | Fotografía n.º 16 |
|--|--|
| Fotografía n.º 19 | Fotografía n.º 20 |

| Fotografía n.º 15 | Fotografía n.º 16 |
|--|--|
| <b>Descripción:</b> En la fotografía se observa la deformación denominada piel de cocodrilo sobre carpeta asfáltica, ubicado en la progresiva de referencia 25+660 km. | <b>Descripción:</b> En la fotografía se observa la deformación denominada piel de cocodrilo sobre carpeta asfáltica, ubicado en la progresiva de referencia 28+360 km. |

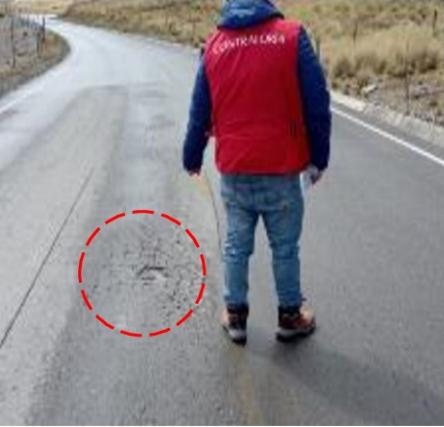
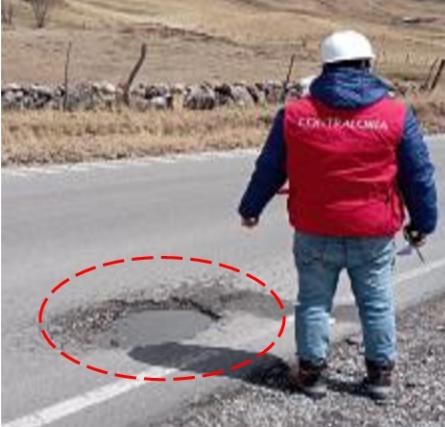
| Fotografía n.º 21 | Fotografía n.º 22 |

| Fotografía n.º 21 | Fotografía n.º 22 |
|--|--|
| <b>Descripción:</b> En la fotografía se observa la deformación denominada piel de cocodrilo sobre carpeta asfáltica, ubicado en la progresiva de referencia 29+640 km. | <b>Descripción:</b> En la fotografía se observa la deformación denominada piel de cocodrilo sobre carpeta asfáltica, ubicado en la progresiva de referencia 33+770 km. |

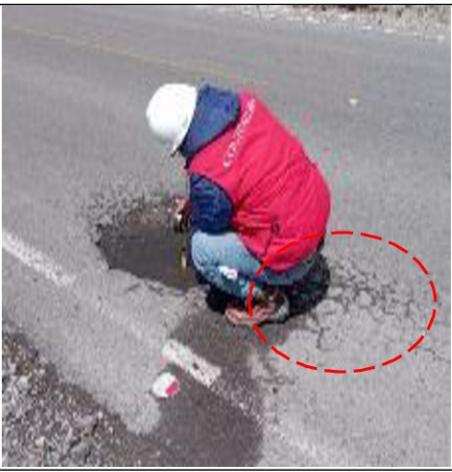
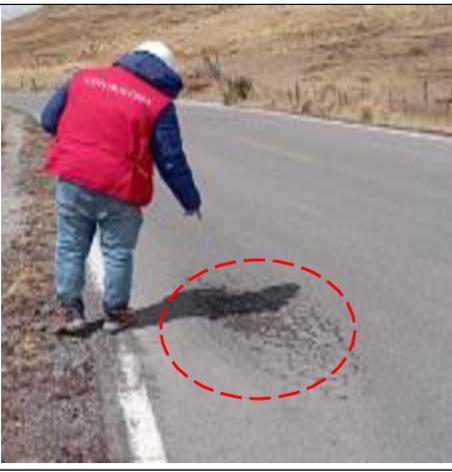
| Fotografía n.º 21 | Fotografía n.º 22 |
|--|--|
| Fotografía n.º 23 | Fotografía n.º 24 |

| Fotografía n.º 21 | Fotografía n.º 22 |
|--|--|
| <b>Descripción:</b> En la fotografía se observa la deformación denominada piel de cocodrilo sobre carpeta asfáltica, ubicado en la progresiva de referencia 33+770 km. | <b>Descripción:</b> En la fotografía se observa la deformación denominada piel de cocodrilo sobre carpeta asfáltica, ubicado en la progresiva de referencia 33+820 km. |

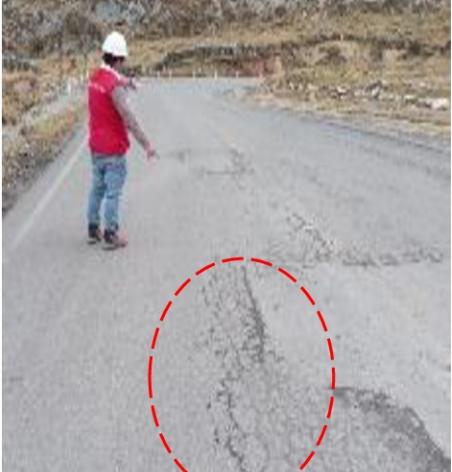
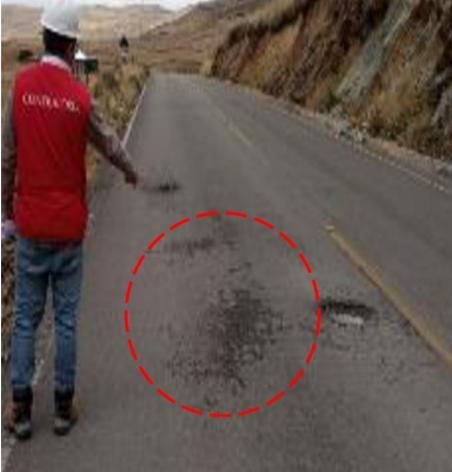
| Fotografía n.º 21 | Fotografía n.º 22 |
|--|--|
| Fotografía n.º 25 | Fotografía n.º 26 |

| Fotografía n.º 21 | Fotografía n.º 22 |
|--|--|
| <b>Descripción:</b> En la fotografía se observa la deformación denominada piel de cocodrilo sobre carpeta asfáltica, ubicado en la progresiva de referencia 35+830 km. | <b>Descripción:</b> En la fotografía se observa la deformación denominada piel de cocodrilo sobre carpeta asfáltica, ubicado en la progresiva de referencia 36+160 km. |

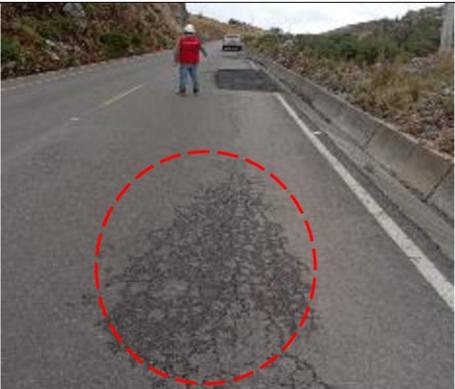
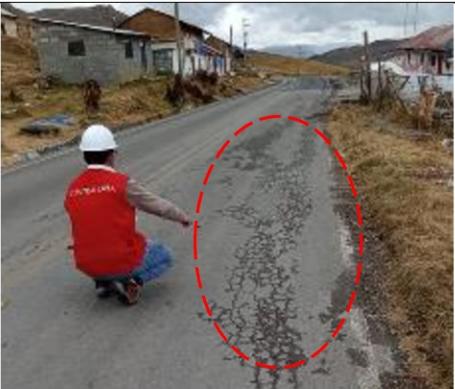
| Fotografía n.º 27 | Fotografía n.º 28 |

| Fotografía n.º 27 | Fotografía n.º 28 |
|---|---|
| <b>Descripción:</b> En la fotografía se observa la deformación denominada piel de cocodrilo sobre carpeta asfáltica y sobre parche, ubicado en la progresiva de referencia 36+710 km a 36+910 km. | <b>Descripción:</b> En la fotografía se observa la deformación denominada piel de cocodrilo sobre carpeta asfáltica y sobre parche, ubicado en la progresiva de referencia 38+740 km. |

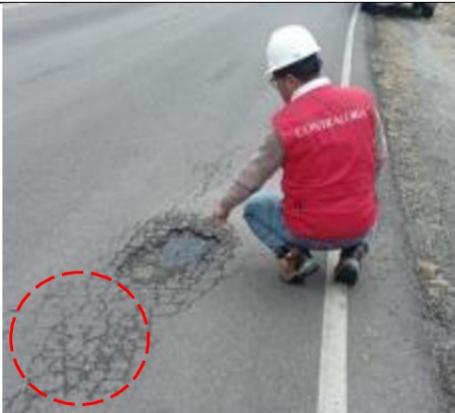
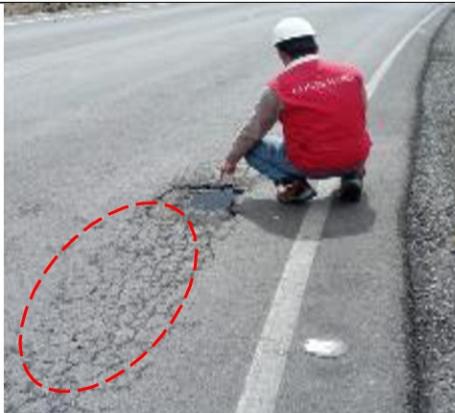
| Fotografía n.º 33 | Fotografía n.º 34 |

| Fotografía n.º 33 | Fotografía n.º 34 |
|--|--|
| <b>Descripción:</b> En la fotografía se observa la deformación denominada piel de cocodrilo sobre carpeta asfáltica, ubicado en la progresiva de referencia 40+580 km. | <b>Descripción:</b> En la fotografía se observa la deformación denominada piel de cocodrilo sobre carpeta asfáltica, ubicado en la progresiva de referencia 40+640 km. |

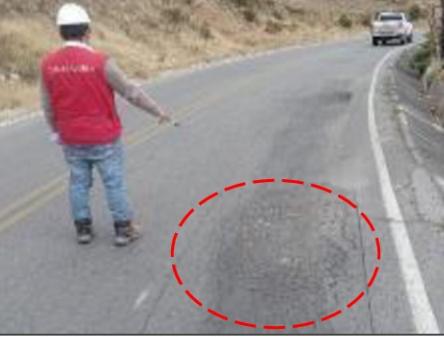
**Descripción:** En la fotografía se observa la deformación denominada piel de cocodrilo sobre carpeta asfáltica, ubicado en la progresiva de referencia 49+640 km.

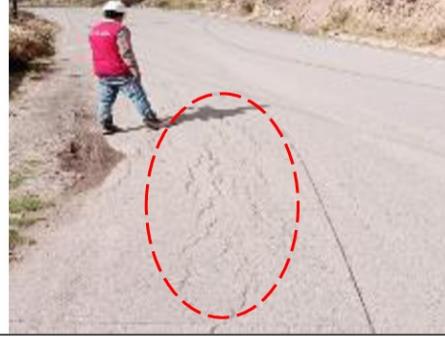
**Descripción:** En la fotografía se observa la deformación denominada piel de cocodrilo sobre carpeta asfáltica, ubicado en la progresiva de referencia 57+600 km.

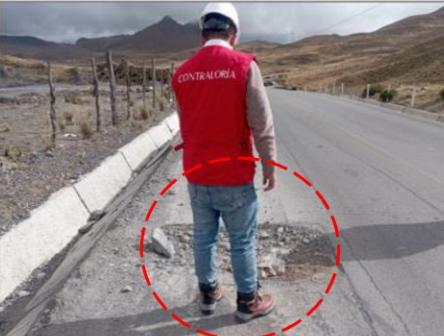
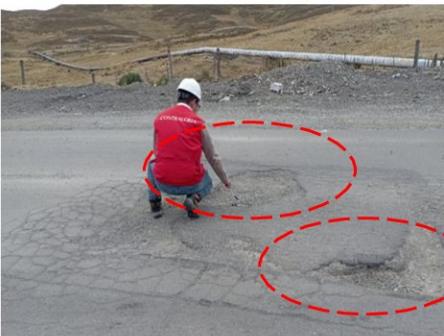
| Fotografía n.º 41 | Fotografía n.º 42 |

| Fotografía n.º 41 | Fotografía n.º 42 |
|--|--|
| <b>Descripción:</b> En la fotografía se observa un bache sobre carpeta asfáltica y sobre parche, ubicado en la progresiva de referencia 1+600 km. | En la fotografía se observa un bache sobre carpeta asfáltica y sobre parche, ubicado en la progresiva de referencia 1+750 km. |

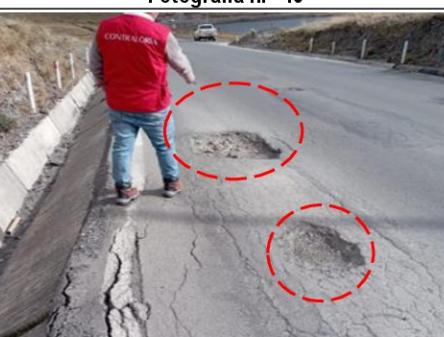
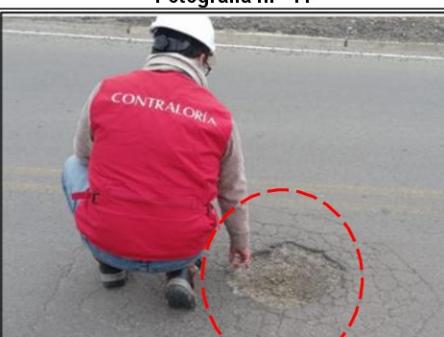
| Fotografía n.º 41 | Fotografía n.º 42 |
|--|--|
| Fotografía n.º 43 | Fotografía n.º 44 |

| Fotografía n.º 41 | Fotografía n.º 42 |
|--|--|
| <b>Descripción:</b> En las fotografías se observa baches sobre carpeta asfáltica y sobre parche, ubicado en la progresiva de referencia 2+290 km a 2+300 km. | <b>Descripción:</b> En la fotografía se observa un Bache sobre carpeta asfáltica, ubicado en la progresiva de referencia 7+340 km. |

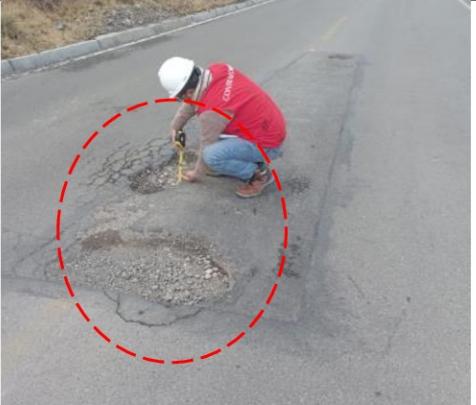
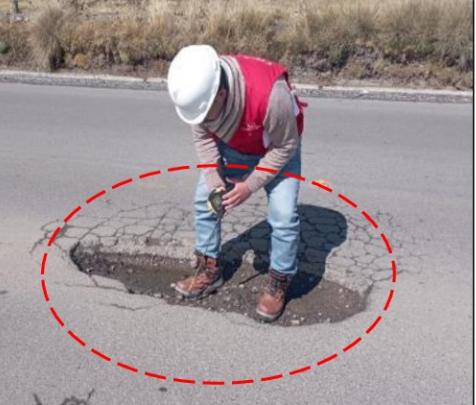
| Fotografía n.º 45 | Fotografía n.º 46 |
|---|---|
| Fotografía n.º 49 | Fotografía n.º 50 |

| Fotografía n.º 45 | Fotografía n.º 46 |
|---|---|
| <b>Descripción:</b> En la fotografía se observa baches sobre parche de 7cm de profundidad, ubicado en la progresiva de referencia 14+140 km. | <b>Descripción:</b> En la fotografía se observa baches sobre carpeta asfáltica de 15cm de profundidad, ubicado en la progresiva de referencia 16+140 km. |

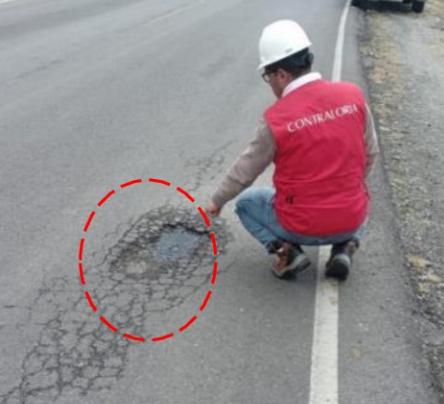
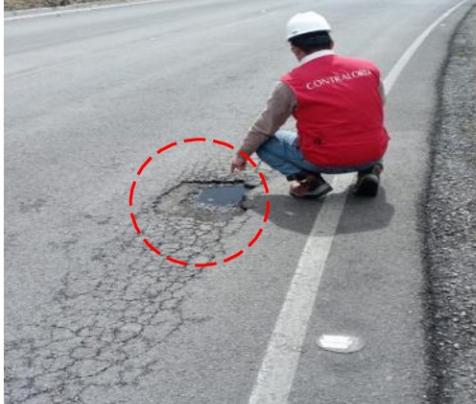
| Fotografía n.º 63 | Fotografía n.º 64 |
|--|---|
| Fotografía n.º 65 | Fotografía n.º 66 |

| Fotografía n.º 63 | Fotografía n.º 64 |
|--|---|
| <b>Descripción:</b> En la fotografía se observa un bache sobre carpeta asfáltica, ubicado en la progresiva de referencia 40+580 km. | <b>Descripción:</b> En la fotografía se observa un bache sobre carpeta asfáltica, ubicado en la progresiva de referencia 40+640 km. |

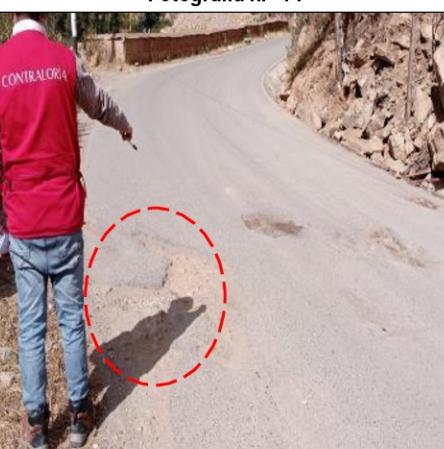
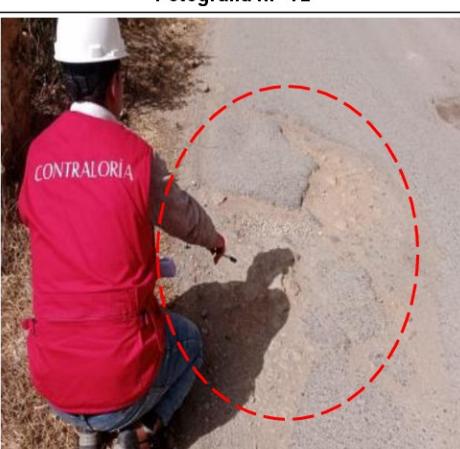
| Fotografía n.º 69 | Fotografía n.º 70 |
|---|---|
| Fotografía n.º 71 | Fotografía n.º 72 |

| Fotografía n.º 69 | Fotografía n.º 70 |
|---|---|
| <b>Descripción:</b> En la fotografía se observa baches sobre carpeta asfáltica, ubicado en la progresiva de referencia 58+400 km | |

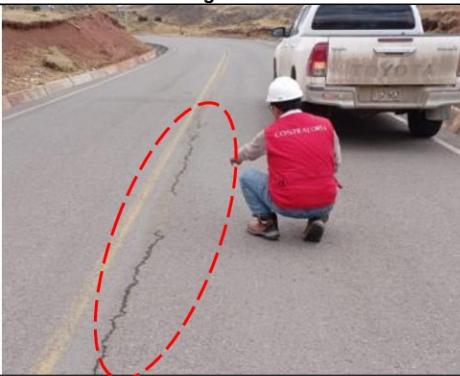
| Fotografía n.º 75 | Fotografía n.º 76 |

| Fotografía n.º 75 | Fotografía n.º 76 |
|---|---|
| <b>Descripción:</b> En la fotografía se observa fisuras longitudinales, ubicado en la progresiva de referencia 35+640 km. | <b>Descripción:</b> En la fotografía se observa fisuras longitudinales, ubicado en la progresiva de referencia 35+920 km. |

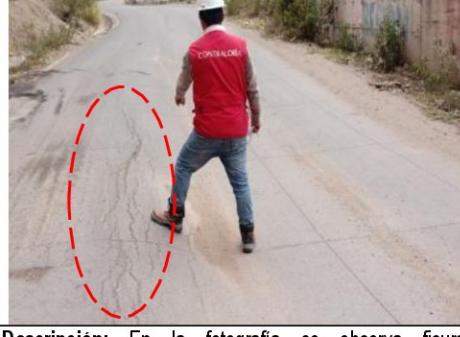
| Fotografía n.º 75 | Fotografía n.º 76 |
|---|---|
| Fotografía n.º 77 | Fotografía n.º 78 |

| Fotografía n.º 75 | Fotografía n.º 76 |
|---|---|
| <b>Descripción:</b> En la fotografía se observa fisuras longitudinales, ubicado en la progresiva de referencia 53+490 km. | <b>Descripción:</b> En la fotografía se observa fisuras longitudinales, ubicado en la progresiva de referencia 54+460 km. |

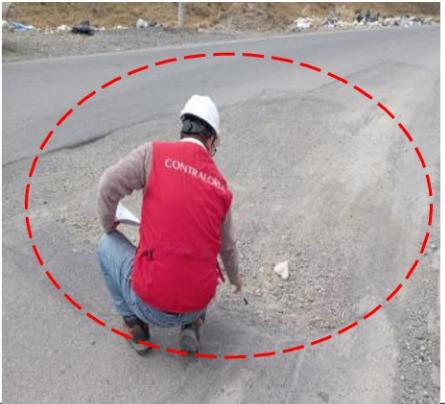
| Fotografía n.º 85 | Fotografía n.º 86 |

| Fotografía n.º 85 | Fotografía n.º 86 |
|---|---|
| <b>Descripción:</b> En la fotografía se observa el desprendimiento de carpeta asfáltica, ubicado en la progresiva de referencia 1+750 km. | <b>Descripción:</b> En la fotografía se observa peladuras superficiales en la carpeta asfáltica, ubicado en la progresiva de referencia 9+600 km. |

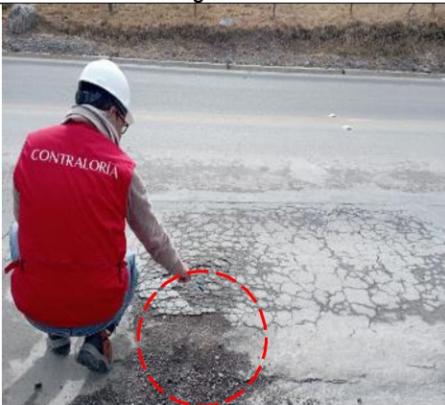
| Fotografía n.º 85 | Fotografía n.º 86 |
|---|---|
| Fotografía n.º 87 | Fotografía n.º 88 |

| Fotografía n.º 85 | Fotografía n.º 86 |
|---|---|
| <b>Descripción:</b> En la fotografía se observa peladuras y desprendimientos, ubicado en la progresiva de referencia 12+100 km. | <b>Descripción:</b> En la fotografía se observa desprendimientos, ubicado en la progresiva de referencia 18+370 km. |

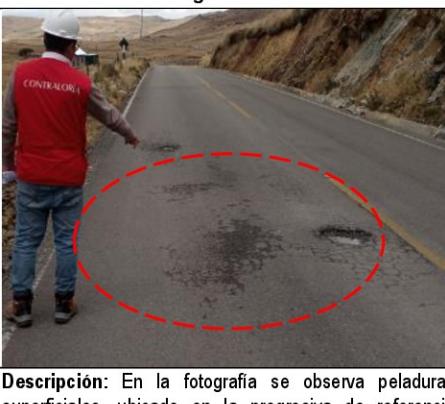
| Fotografía n.º 85 | Fotografía n.º 86 |
|---|---|
| Fotografía n.º 89 | Fotografía n.º 90 |

| Fotografía n.º 85 | Fotografía n.º 86 |
|---|---|
| <b>Descripción:</b> En la fotografía se observa peladuras superficiales, ubicado en la progresiva de referencia 36+160 km. | <b>Descripción:</b> En la fotografía se observa desprendimientos, ubicado en la progresiva de referencia 50+760 km. |

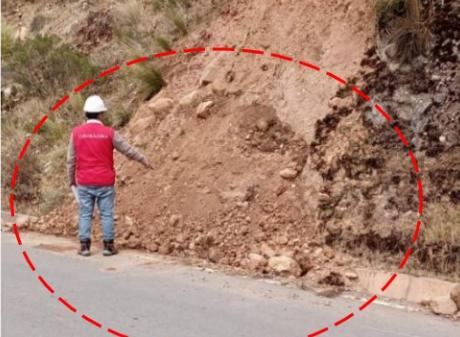
| Fotografía n.º 91 | Fotografía n.º 92 |

| Fotografía n.º 91 | Fotografía n.º 92 |
|--|--|
| <b>Descripción:</b> En la fotografía se la obstrucción de cunetas por derrumbes, ubicado en la progresiva de referencia 43+650 km. | <b>Descripción:</b> En la fotografía se la obstrucción de cunetas por derrumbes, ubicado en la progresiva de referencia 44+000 km. |

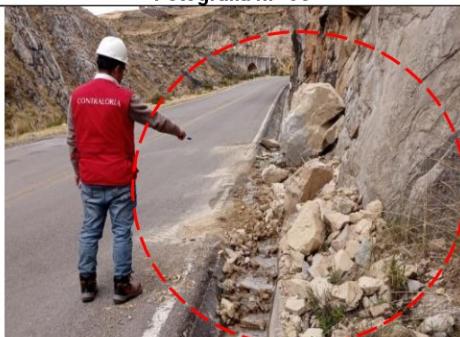
| Fotografía n.º 91 | Fotografía n.º 92 |
|--|--|
| Fotografía n.º 93 | Fotografía n.º 94 |

| Fotografía n.º 91 | Fotografía n.º 92 |
|--|--|
| <b>Descripción:</b> En la fotografía se la obstrucción de cunetas por derrumbes, ubicado en la progresiva de referencia 45+100 km. | <b>Descripción:</b> En la fotografía se la obstrucción de cunetas por derrumbes, ubicado en la progresiva de referencia 45+980 km. |

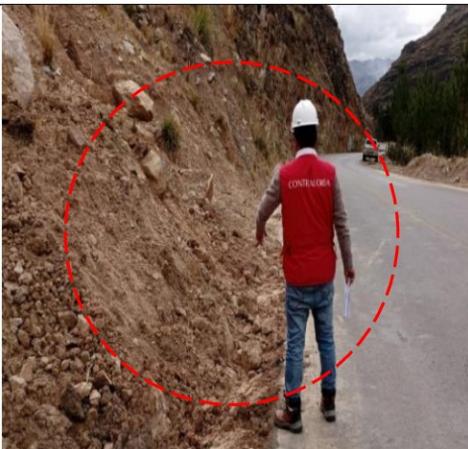
| Fotografía n.º 95 | Fotografía n.º 96 |

| Fotografía n.º 95 | Fotografía n.º 96 |
|--|---|
| <b>Descripción:</b> En la fotografía se observa la obstrucción de cunetas por derrumbes, ubicado en la progresiva de referencia 47+470 km. | <b>Descripción:</b> En la fotografía se observa la obstrucción de cunetas por derrumbes, ubicado en la progresiva de referencia 53+360 km. |

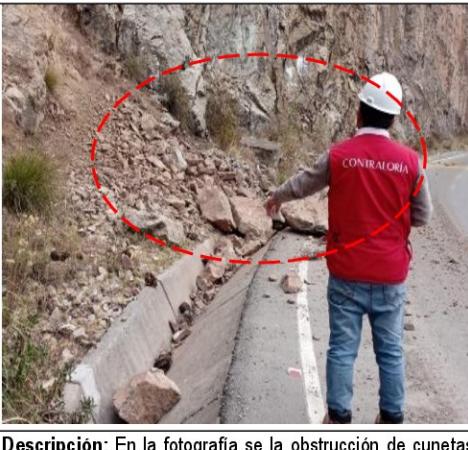
| Fotografía n.º 95 | Fotografía n.º 96 |
|--|---|
| Fotografía n.º 99 | Fotografía n.º 100 |

| Fotografía n.º 95 | Fotografía n.º 96 |
|--|---|
| <b>Descripción:</b> En la fotografía se observa la obstrucción de cunetas por derrumbes, ubicado en la progresiva de referencia 54+460 km. | <b>Descripción:</b> En la fotografía se observa la obstrucción de cunetas por derrumbes, ubicado en la progresiva de referencia 57+260 km. |

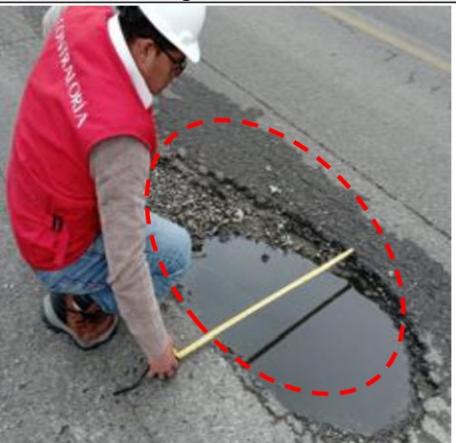
Asimismo, mucho de los baches se encuentran con empozamientos de agua, lo que aumenta las infiltraciones y debilitamiento de la base granular durante las lluvias. A continuación, se muestran las posibles causas evidenciadas de infiltraciones de agua sobre la base granular.

| Fotografía n.º 101 | Fotografía n.º 102 |
|--|---|
| <b>Descripción:</b> Empozamientos en los baches, así también sobre los parches inconclusas, sería una de las posibles causas de filtraciones de agua, lo que debilitaría la estructura de la base granular, generando fisuras, piel de cocodrilo, otros. | |

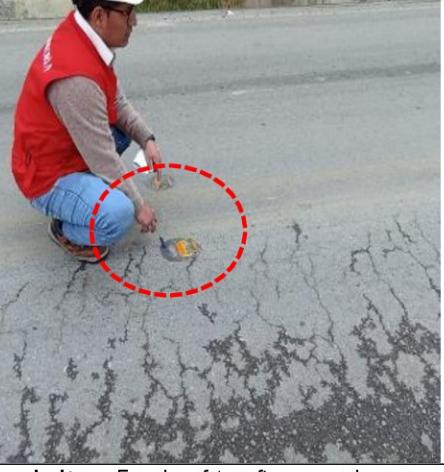
| Fotografía n.º 107 | Fotografía n.º 108 |
|---|---|
| Fotografía n.º 109 | Fotografía n.º 110 |

| Fotografía n.º 107 | Fotografía n.º 108 |
|---|---|
| <b>Descripción:</b> En la fotografía se observa el desprendimiento de tachas retroreflectantes centrales, ubicado en la progresiva de referencia 35+920 km. | <b>Descripción:</b> En la fotografía se observa el desprendimiento de tachas retroreflectantes centrales, ubicado en la progresiva de referencia 38+740 km. |

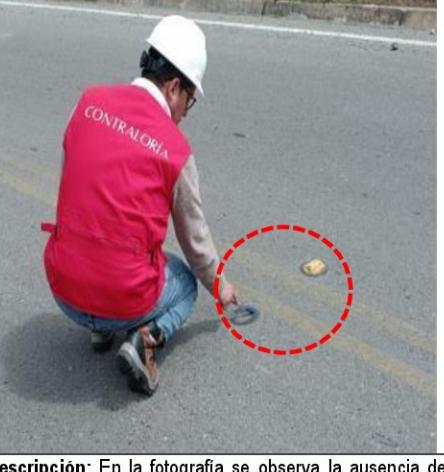
| Fotografía n.º 107 | Fotografía n.º 108 |
|---|---|
| Fotografía n.º 111 | Fotografía n.º 112 |

| Fotografía n.º 107 | Fotografía n.º 108 |
|---|---|
| <b>Descripción:</b> En la fotografía se observa el desprendimiento de tachas retroreflectantes centrales, ubicado en la progresiva de referencia 43+460 km. | <b>Descripción:</b> En la fotografía se observa la ausencia de tachas retroreflectantes centrales, ubicado en la progresiva de referencia 43+650 km. |

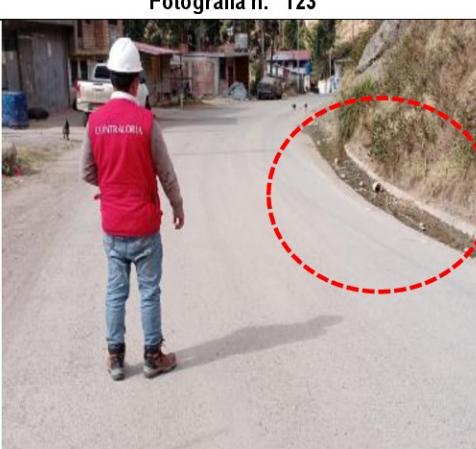
| Fotografía n.º 119 | Fotografía n.º 120 |
|--|--|
| Fotografía n.º 123 | Fotografía n.º 124 |

| Fotografía n.º 119 | Fotografía n.º 120 |
|--|--|
| <b>Descripción:</b> En la fotografía se observa la ausencia de tachas retroreflectantes laterales, ubicado en la progresiva de referencia 55+300 km. | <b>Descripción:</b> En la fotografía se observa la ausencia de tachas retroreflectantes laterales, ubicado en la progresiva de referencia 57+600 km. |

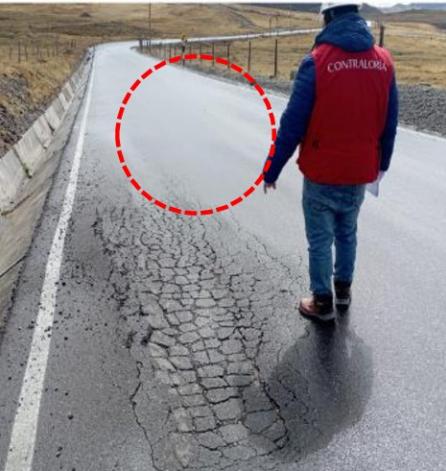
| Fotografía n.º 128 | Fotografía n.º 129 |
|--|--|
| Fotografía n.º 130 | Fotografía n.º 131 |

| Fotografía n.º 128 | Fotografía n.º 129 |
|--|--|
| <b>Descripción:</b> En la fotografía se observa marcaciones desgastadas en el pavimento, ubicado en la progresiva de referencia 16+810 km. | <b>Descripción:</b> En la fotografía se observa marcaciones desgastadas en el pavimento, ubicado en la progresiva de referencia 28+360 km. |

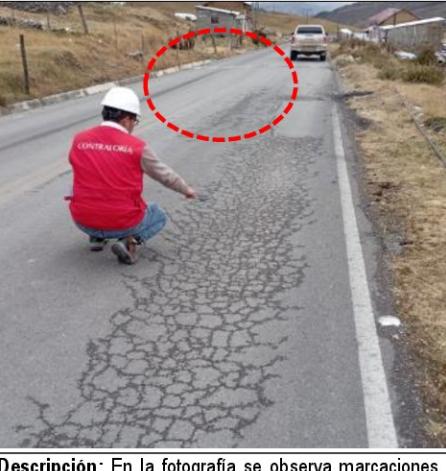
| Fotografía n.º 128 | Fotografía n.º 129 |
|--|--|
| Fotografía n.º 132 | Fotografía n.º 133 |

| Fotografía n.º 128 | Fotografía n.º 129 |
|--|--|
| <b>Descripción:</b> En la fotografía se observa marcaciones desgastadas en el pavimento, ubicado en la progresiva de referencia 35+830 km. | <b>Descripción:</b> En la fotografía se observa marcaciones desgastadas en el pavimento, ubicado en la progresiva de referencia 38+740 km. |

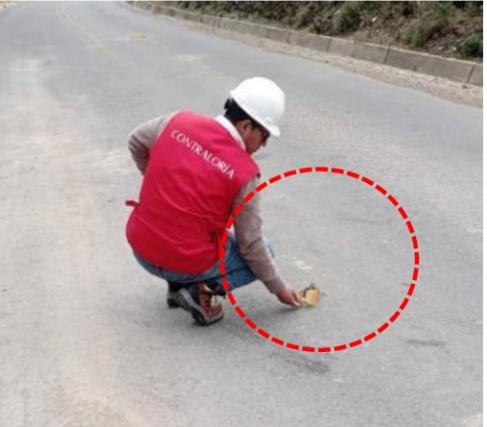
| Fotografía n.º 134 | Fotografía n.º 135 |

| Fotografía n.º 134 | Fotografía n.º 135 |
|--|--|
| <b>Descripción:</b> En la fotografía se observa marcaciones desgastadas en el pavimento, ubicado en la progresiva de referencia 43+460 km. | <b>Descripción:</b> En la fotografía se observa marcaciones desgastadas en el pavimento, ubicado en la progresiva de referencia 44+000 km. |

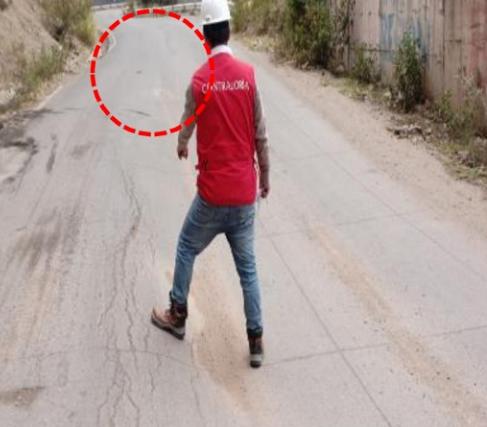
| Fotografía n.º 134 | Fotografía n.º 135 |
|--|--|
| Fotografía n.º 136 | Fotografía n.º 137 |

| Fotografía n.º 134 | Fotografía n.º 135 |
|--|--|
| <b>Descripción:</b> En la fotografía se observa marcaciones desgastadas en el pavimento, ubicado en la progresiva de referencia 53+490 km. | <b>Descripción:</b> En la fotografía se observa marcaciones desgastadas en el pavimento, ubicado en la progresiva de referencia 54+980 km. |

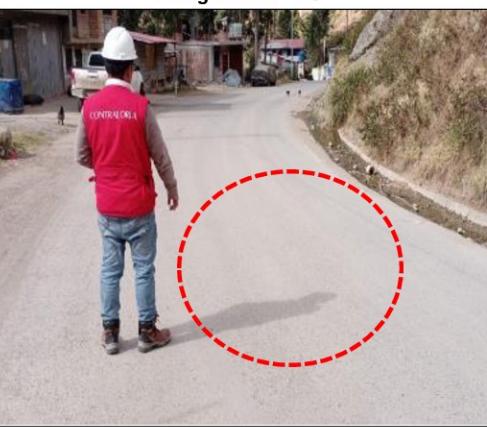
| Fotografía n.º 134 | Fotografía n.º 135 |
|--|--|
| Fotografía n.º 138 | Fotografía n.º 139 |

| Fotografía n.º 134 | Fotografía n.º 135 |
|--|--|
| <b>Descripción:</b> En la fotografía se observa marcaciones desgastadas en el pavimento, ubicado en la progresiva de referencia 55+300 km. | <b>Descripción:</b> En la fotografía se observa marcaciones desgastadas en el pavimento, ubicado en la progresiva de referencia 58+400 km. |
