INFORME DE HITO DE CONTROL
N° 063-2024-OCI/5348-SCC

**EJECUCIÓN DE LA OBRA: “MEJORAMIENTO DE LA
COBERTURA DE LOS SERVICIOS DE SALUD DEL
HOSPITAL ERNESTO GERMAN GUZMAN GONZALES
PROVINCIA DE OXAPAMPA, DEPARTAMENTO DE PASCO,
REGIÓN PASCO” CON CUI N° 2198319**

**HITO DE CONTROL N° 1: ESTADO SITUACIONAL DE LA
EJECUCIÓN DE LA OBRA AL MES DE SETIEMBRE DE 2024**

**PERÍODO DE EVALUACIÓN:
DEL 23 DE SETIEMBRE DE 2024 AL 27 DE SETIEMBRE DE 2024**

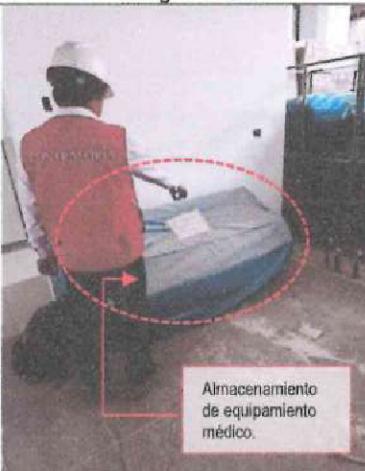
<div style="border: 1px solid red; border-radius: 50%; width: 20px; height: 20px; display: flex; align-items: center; justify-content: center; margin: 10px auto; margin-bottom: 10px;"> A </div> <div style="border: 1px solid black; padding: 5px; width: fit-content; margin: 10px auto;"> Almacenamiento de equipamiento médico. </div>

Descripción: En las fotografías se observan el estado de almacenamiento del equipamiento médico en el Bloque “B”, con codificaciones “M”.

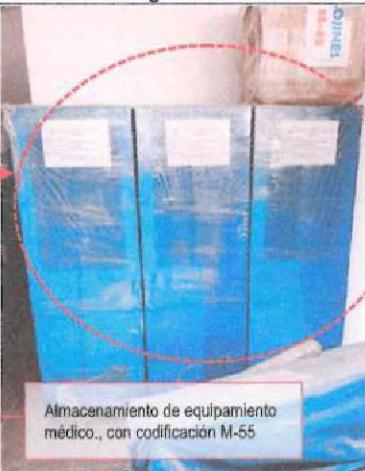
<div style="border: 1px solid red; border-radius: 50%; width: 20px; height: 20px; display: flex; align-items: center; justify-content: center; margin: 10px auto; margin-bottom: 10px;"> B </div> <div style="border: 1px solid black; padding: 5px; width: fit-content; margin: 10px auto;"> Almacenamiento de equipamiento médico., con codificación M-55 </div>

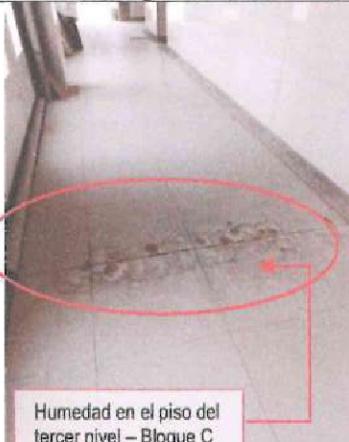
<p>Humedad en el piso del tercer nivel – Bloque C</p>	<p>Humedad en el cielorraso del tercer nivel – Bloque C</p>
<p>Descripción: En el tercer nivel, perteneciente a la zona de hospitalización, se evidenció presencia de humedad y moho en el cielorraso. Asimismo, se evidenció presencia de humedad en el piso cerámico colocado.</p>	
Fotografía n.º 14	Fotografía n.º 15

Considerando las observaciones expuestas en las fotografías presentadas, la Comisión advierte que, de no aplicar las correcciones correspondientes, la humedad, el moho y el salitre generados afectarían la salud de los usuarios finales, debilitarían los ladrillos y el concreto, y causarían un deterioro en el tarrajeo y la pintura, lo que contravendría tanto los requerimientos de la infraestructura como las especificaciones técnicas del expediente técnico.

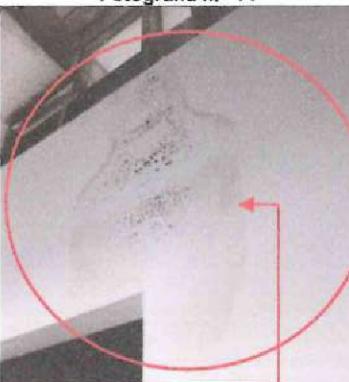
<p>Humedad en el muro interior del segundo nivel – Bloque C</p>	<p>Humedad en el piso del segundo nivel – Bloque C</p>
<p>Descripción: En el segundo nivel, perteneciente al centro de procedimientos médicos (centro quirúrgico, obstétrico y de esterilización), se evidenció la presencia de humedad en los muros interiores. Asimismo, se evidenció presencia de humedad en el piso cerámico colocado.</p>	
Fotografía n.º 16	Fotografía n.º 17

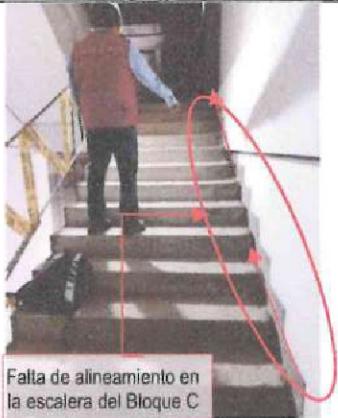
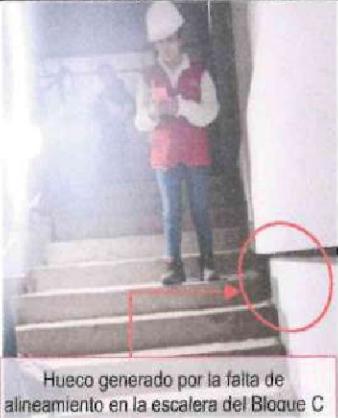
<p>Falta de alineamiento en la escalera del Bloque C</p>	<p>Hueco generado por la falta de alineamiento en la escalera del Bloque C</p>
<p>Descripción: En la fotografía se muestra que la escalera n.º 3 que une el primer y segundo nivel, perteneciente al Bloque C, presentaba discontinuidades respecto a la longitud de su paso, lo que generó huecos y falta de continuidad.</p>	
Fotografía n.º 30	Fotografía n.º 31

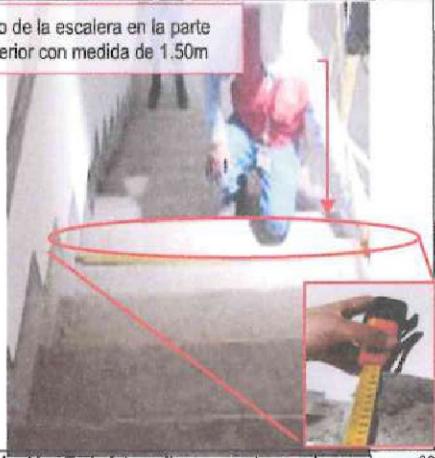
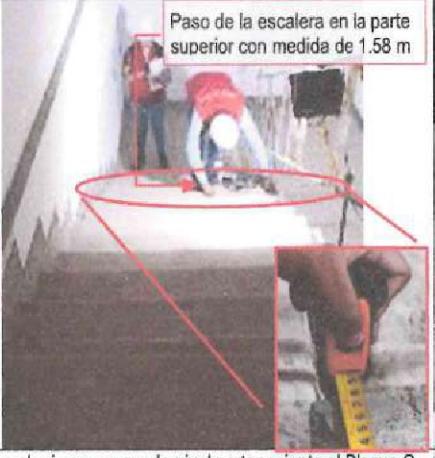
<p>Paso de la escalera en la parte superior con medida de 1.50m</p>	<p>Paso de la escalera en la parte superior con medida de 1.58 m</p>
<p>Descripción: En la fotografía se muestra que la escalera n.º 3 que une el primer y segundo nivel perteneciente al Bloque C, presentaba discontinuidades respecto a la longitud de su paso, el paso pasaba de medir 1.58m a 1.50m.</p>	
Fotografía n.º 32	Fotografía n.º 33

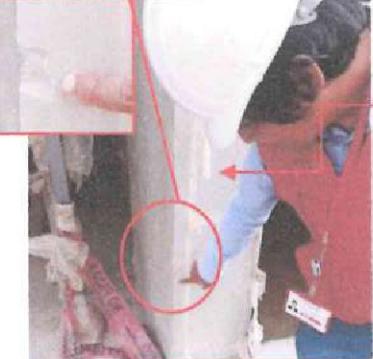
Quiñaduras en el zócalo de porcelanato fachada primer nivel- Bloque C

Descripción: En el primer nivel, específicamente en la fachada del Bloque C, se pudo evidenciar quiñaduras y golpes en una de las piezas del zócalo de porcelanato.

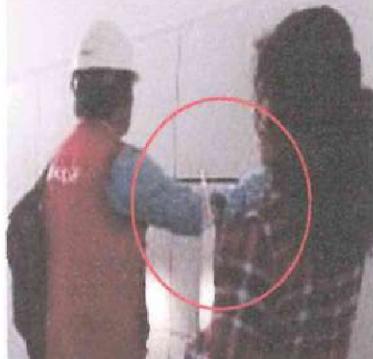
Vacíos o cajoneos en el zócalo del segundo nivel -Bloque C.

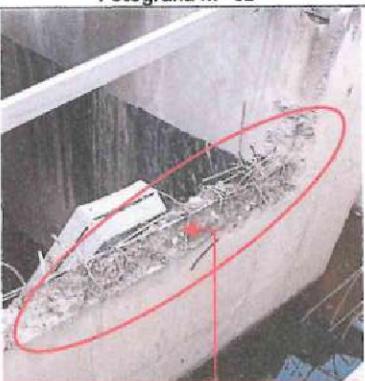
Desprendimiento del concreto y exposición de acero en el tanque de petróleo
Descripción. Respecto al concreto en el tanque de petróleo se puede evidenciar que se encuentra en estado de abandono, lo que genera sus desprendimientos hasta el punto de dejar expuesto el acero.

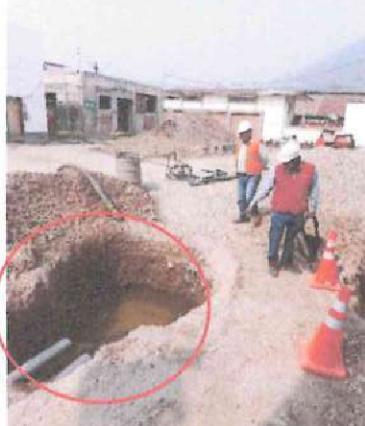
Descripción: En las fotografías se observan en el patio entre los Bloques "C", se encuentra con agua estancada, siendo este un foco infeccioso.	Descripción: En las fotografías se observan en el patio entre los Bloques "J", se encuentra con agua estancada, siendo este un foco infeccioso.
Fotografía n.º 70
