INFORME DE VISITA DE CONTROL
N° 011-2024-OCI/5351-SVC

**“ESTADO SITUACIONAL DE LA EJECUCIÓN DE LA IOARR:
ADQUISICIÓN DE TOMÓGRAFO Y GRUPO ELECTRÓGENO,
REMODELACIÓN DE TOMOGRAFÍA Y LABORATORIO,
ADEMÁS DE OTROS ACTIVOS EN EL (LA) EESS HOSPITAL
TOCACHE – TOCACHE EN LA LOCALIDAD DE TOCACHE,
DISTRITO DE TOCACHE, PROVINCIA TOCACHE,
DEPARTAMENTO SAN MARTÍN (COMPONENTE I Y II)”**

MOYOBAMBA, 1 DE ABRIL DE 2024

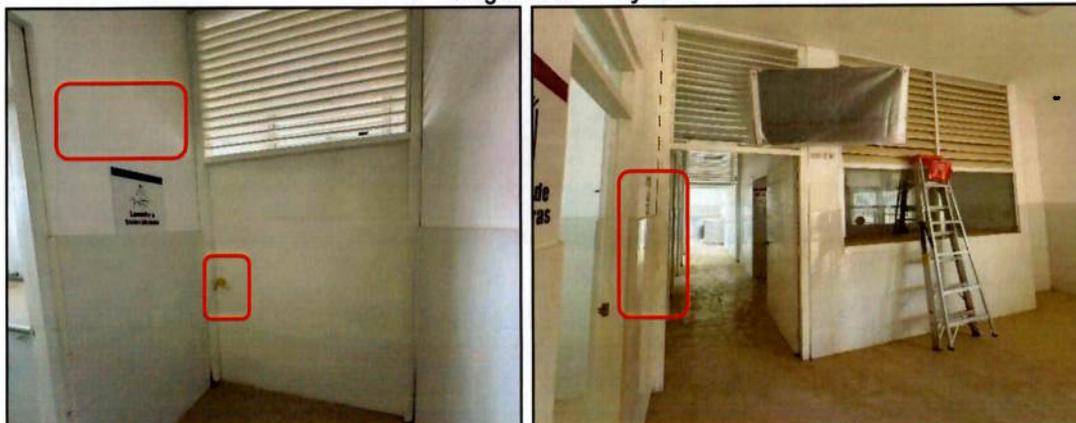
Fotografías n.ºs 41 y 42

- Las cerraduras para las puertas, no se encuentran bien fijadas y en algunos casos presenta desgaste, además de ello la calidad de estas no garantizarían durabilidad. No se cuenta con luces de emergencia en el presente módulo, así como extintor contra incendios, asimismo existe falta de señalización en los diferentes ambientes con las que cuenta.

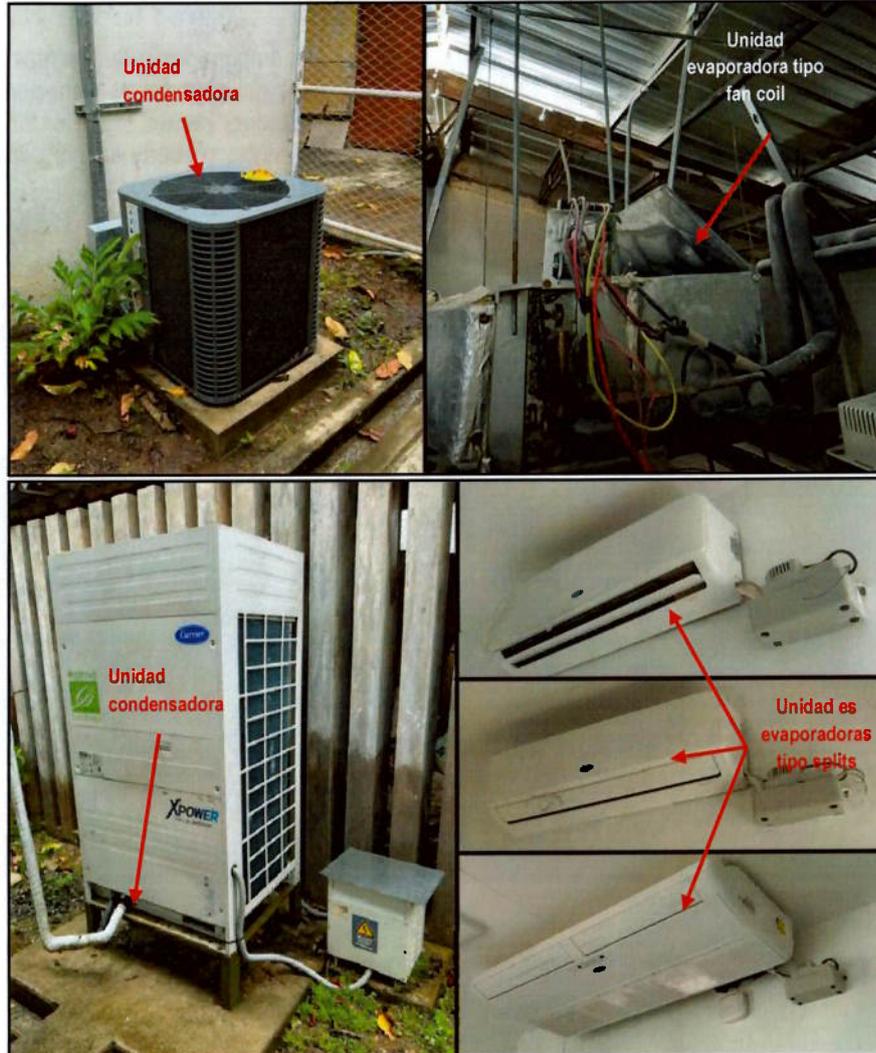
Fotografías n.ºs 49, 50, 51 y 52

No obstante, todos los equipos y accesorios de los sistemas de acondicionamiento de aire del módulo de tomografía se encuentran sin operación ni mantenimientos desde su entrega, situación que afectaría la vigencia tecnológica de los equipos, y que al momento en que se pongan en funcionamiento, estos equipos no cumplan con las condiciones de calidad y modernidad tecnológica, y se afecte la finalidad pública para lo que fueron adquiridos; asimismo, al no tener acceso al dossier de calidad no se pudo verificar los documentos de entrega, garantía y pruebas realizadas (a fin de verificar la temperatura, humedad relativa de la sala y otros parámetros requeridos en el numeral 6.2.5.10 Sistema de Climatización, el literal A) Sistema de Aire Acondicionado (AA), de la NTS 119 – MINSA); de igual manera, para la utilización de los mismos será necesario realizar un mantenimiento preventivo calificado para verificar su correcta funcionalidad y operación.

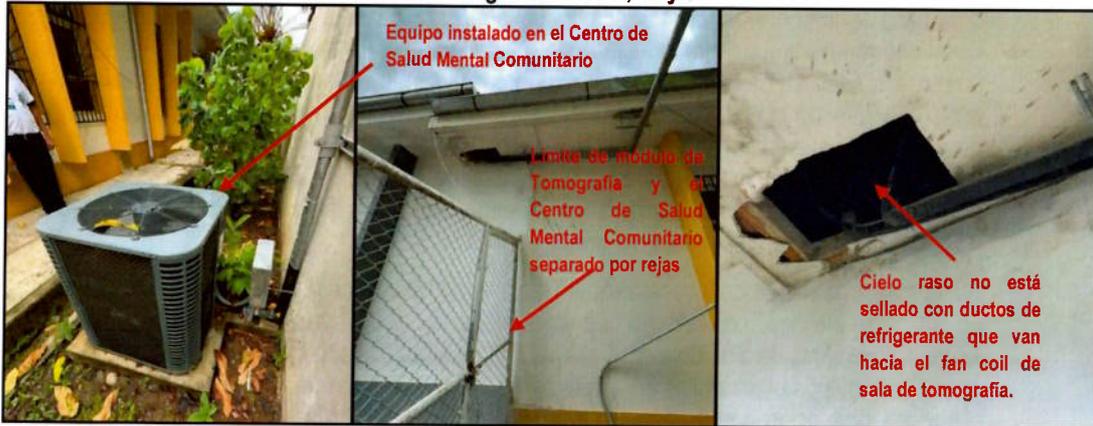
Fotografías n.ºs 57, 58 y 59

Asimismo, respecto al acondicionado de aire de la sala de tomografía, está formado por un sistema tipo fan coil de expansión directa, cuya unidad condensadora se encuentra instalado en otra entidad adyacente (Centro de Salud Mental Comunitario-Tocache), imposibilitando un fácil acceso al mismo, y una unidad evaporadora tipo fan coil, instalado sobre el cielo raso de la sala de tomografía que inyecta aire a través de cuatro (4) rejillas de inyección, del cual se evidenció que tuvo problemas de fuga (rebose) de líquidos o condensado, situación que

produjo daños en el techo de cielorraso, filtraciones de agua y humedad al ambiente del tomógrafo.

La instalación del equipo fan coil se realizó con racks empotrados a las correas del techo estructural, el mismo que no está diseñado para soportar grandes cargas, situación que está generando que una de las correas presente deformación por flexión, y que en un mediano plazo deformará el techo de la estructura produciendo grietas o aberturas, por donde filtrará el agua de la lluvia dañando el cielorraso del ambiente de sala de tomografía.

De igual manera, del seguimiento a todo el sistema de acondicionamiento de aire de la sala de tomografía se constató que cuenta solo con control de temperatura (termostato digital), más no tiene control de humedad relativa (humidistato), no cuenta con sistema de ventilación mecánica para la extracción de aire (el ambiente no cuenta con rejillas de extracción de aire), y no cuenta con un sistema de filtrado del aire inyectado, como se muestra en las siguientes fotografías:

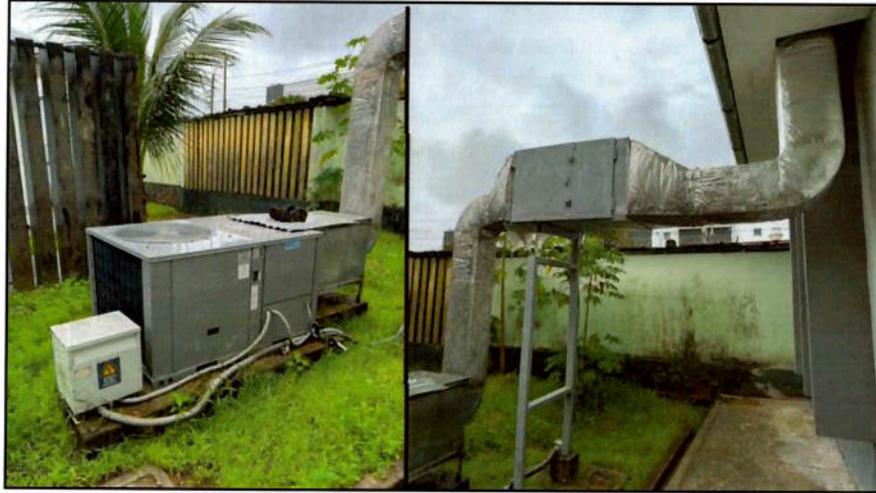
Fotografías n.ºs 61 y 62

No obstante, todos los equipos y accesorios de los sistemas de acondicionamiento de aire del módulo de laboratorio se encuentran sin operación ni mantenimientos desde su entrega, situación que afectaría la vigencia tecnológica de los equipos, y que al momento en que se pongan en funcionamiento, dichos equipos no cumplan con las condiciones de calidad y modernidad tecnológica, y se afecte la finalidad pública para lo que fueron adquiridos; asimismo, al no tener acceso al dossier de calidad no se pudo verificar los documentos de entrega, garantía y pruebas realizadas (a fin el cumplimiento de parámetros como temperatura, humedad relativa, presión negativa y otros parámetros requeridos en el numeral 6.2.5.10 Sistema de Climatización, el literal A) Sistema de Aire Acondicionado (AA), de la NTS 110 – MINSA); de igual manera, para la utilización de los mismos será necesario realizar un mantenimiento preventivo calificado para verificar su correcta funcionalidad y operación.

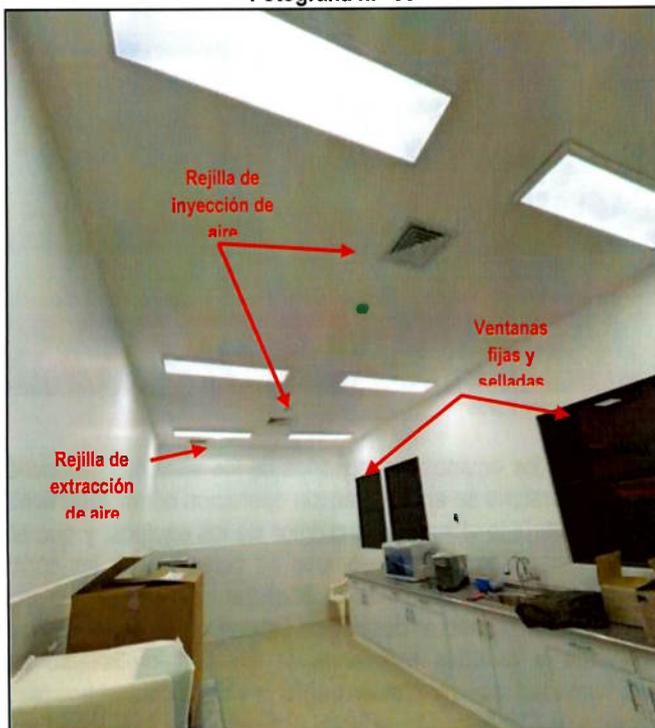
Fotografía n.º 66

temperatura y humedad relativa. Las ventanas son fijas y selladas impidiendo la recirculación del aire; asimismo, el cielo raso del este ambiente no cuenta con tapa de inspección para facilitar mantenimiento y limpieza de los ductos de inyección y extracción de aire.

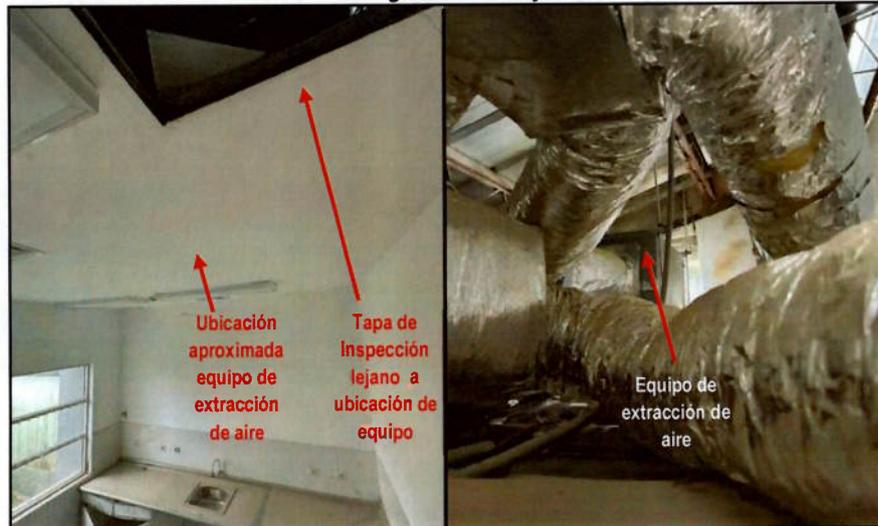
Fotografías n.ºs 70 y 71

Además del sistema inyección de aire mediante el equipo unidad de tratamiento de aire (UTA), el módulo de laboratorio cuenta con un sistema de extracción de aire, equipo que se encuentra instalado sobre el cielo raso de la sala de laboratorio de microbiología; no obstante, el equipo no cuenta con una tapa de inspección cercana, dificultando el procedimiento de mantenimiento preventivo o correctivo, aunado a ello, no se verificó botonera de encendido del sistema de extracción de aire.

Asimismo, al lado de la tapa de inspección del laboratorio de microbiología se encuentra instalada una llave termomagnética y contactor, ambos se encuentran expuestos; asimismo, su instalación no es idónea al tener un difícil acceso al estar sobre el cielo raso y necesitar de una escalera para su manipulación, dificultando su operación ante la necesidad de realizar cortes de energía eléctrica para servicios de mantenimiento preventivo, correctivo o alguna otra emergencia.

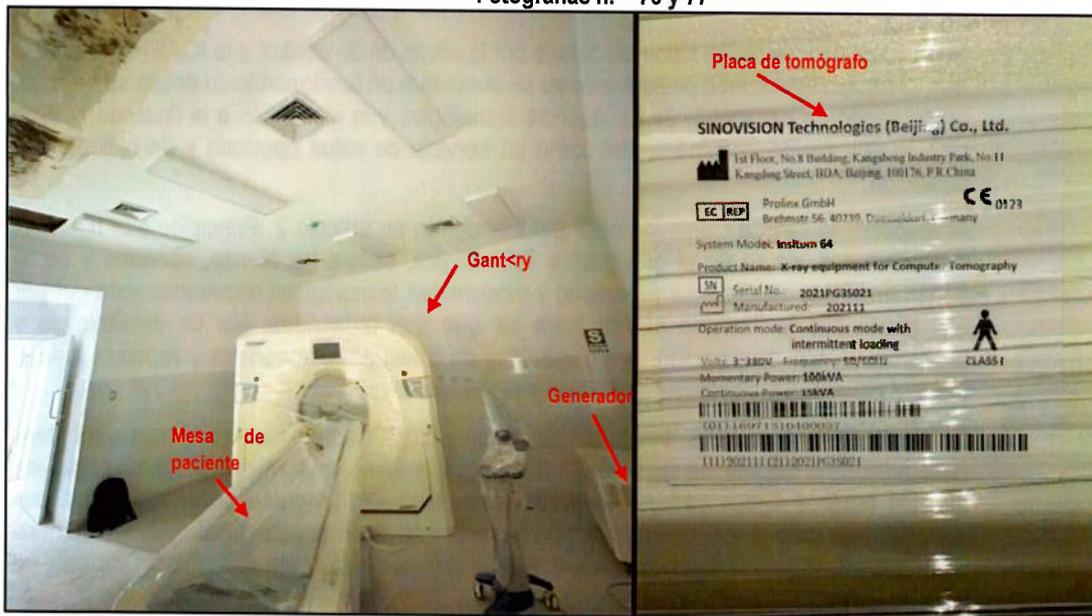
Fotografías n.ºs 76 y 77

Dicho esto, de la visita de inspección física realizada a la IOARR, y en virtud del cual se suscribió el Acta de Inspección Física, se comprobó que, respecto a los equipos del módulo de tomografía, la sala de tomografía cuenta con un equipo de tomografía marca Sinovision modelo Insitum 64 con número de serie 2021PG3S021, fecha de fabricación noviembre de 2021, con su generador y un inyector de medios de contraste marca Sino Medical modelo SinoPower – D; el equipo se encuentra sin operación desde su entrega.

Asimismo, al no tener al alcance el dossier de calidad no se pudo verificar documentos de entrega, pruebas realizadas, cumplimiento de especificaciones técnicas y garantía; de igual manera, para la utilización del mismo será necesario realizar mantenimiento preventivo por una empresa certificada por la Oficina Técnica Autoridad Nacional (OTAN²⁰) del Instituto Peruano de Energía Nuclear (IPEN²¹), para verificar su correcta funcionalidad y operación y emita un certificado de calidad²², siendo que el ambiente donde está instalado no es idóneo

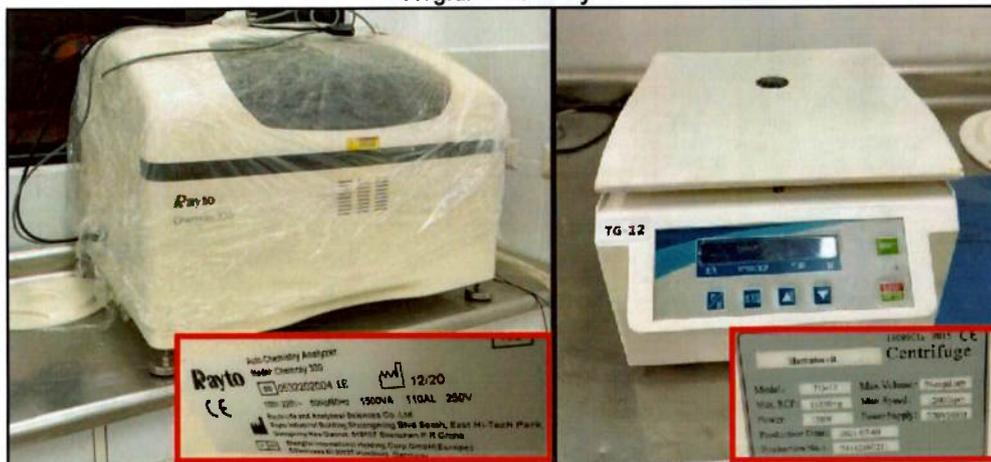
Fotografías n.ºs 78 y 79

Al igual que el equipo de tomografía, no se tuvo alcance al dossier de calidad y no se pudo verificar documentos de entrega, pruebas realizadas, cumplimiento de especificaciones técnicas y garantía; asimismo, los equipos de laboratorio se encuentran sin operación desde su entrega, por lo que para su utilización será necesario realizar mantenimiento preventivo calificado para verificar su correcta funcionalidad y operación, ya que el ambiente donde están almacenados no cuenta con controles de temperatura ni humedad relativa.
