**INFORME DE HITO DE CONTROL
N° 020-2024-OCI/5353-SCC**

**OBRA “REFORZAMIENTO ESTRUCTURAL DE TALUD; EN
EL (LA) LOS CERROS DEL SECTOR MAL PASO INGRESO
A CALETA GRAU POR DESLIZAMIENTO EN EL DISTRITO
DE ZORRITOS, PROVINCIA CONTRALMIRANTE VILLAR,
DEPARTAMENTO TUMBES”**

**HITO DE CONTROL N° 2 – CULMINACIÓN Y RECEPCIÓN
DE OBRA**

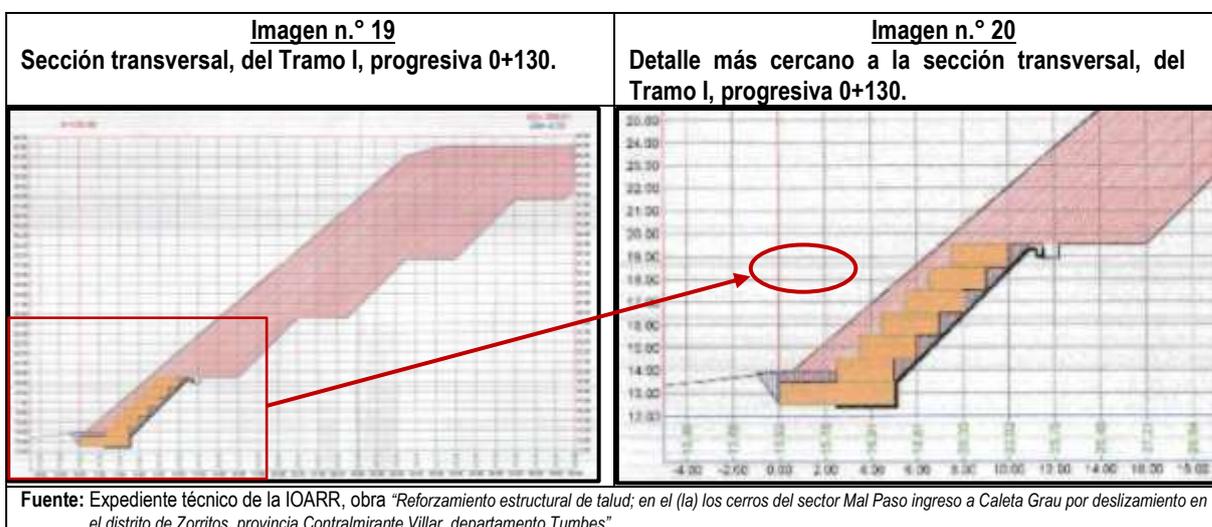
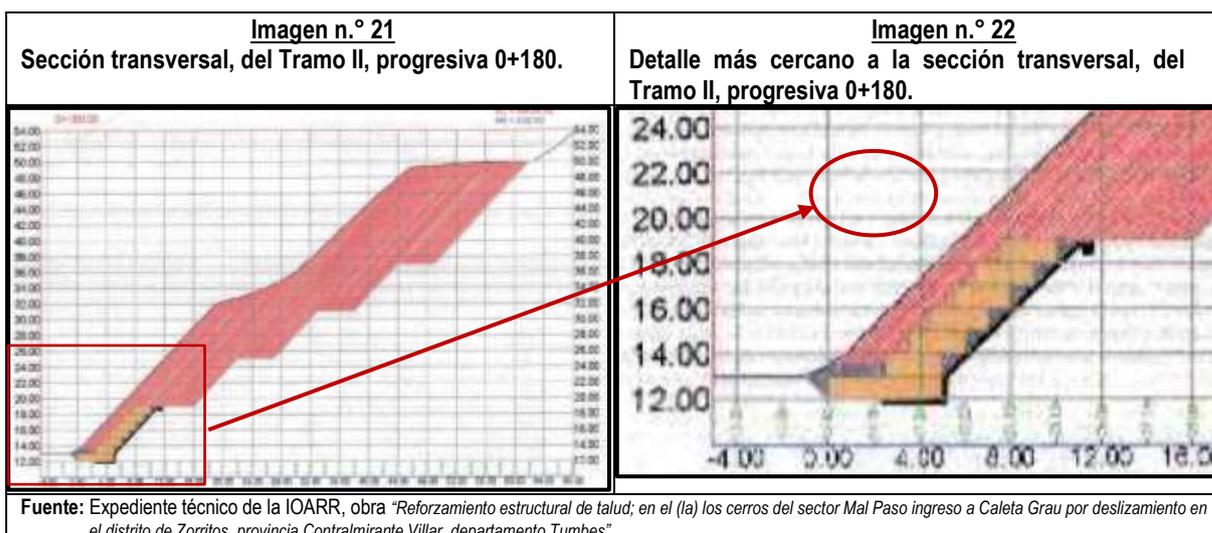
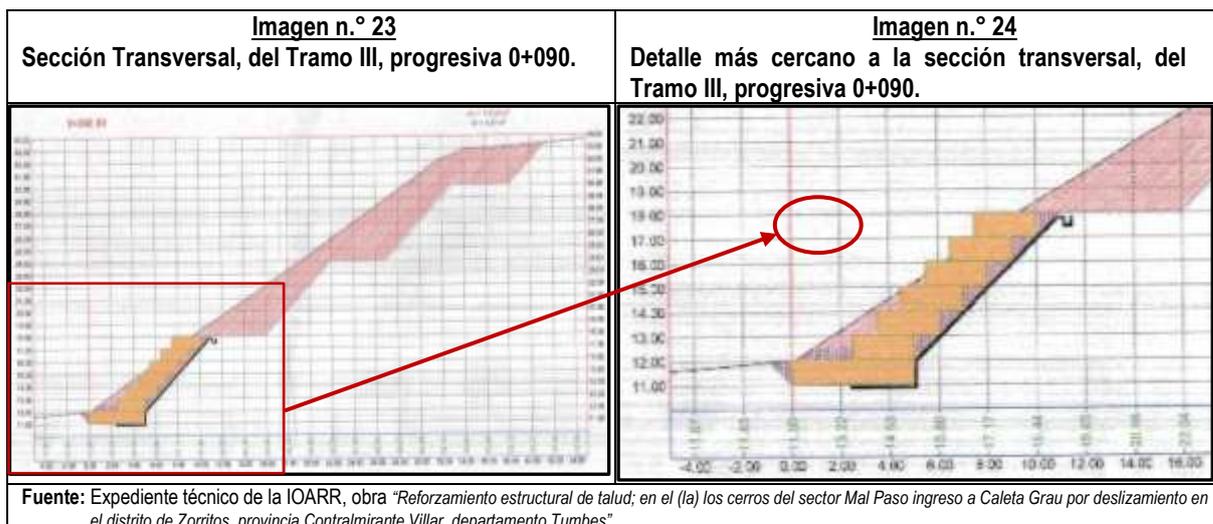
Asimismo, en los Planos de Secciones Transversales¹⁴: Tramo I, Progresivas¹⁵ 0+060 a la 0+160, lámina ST-02; Tramo II, Progresivas 0+180 a la 0+349,96 lámina ST-02 y Tramo III, Progresivas 0+000 a la 0+100, lámina ST-01, se han tomado las secciones transversales de las progresivas 0+130; 0+180 y 0+090 respectivamente, se determina que los anchos desde la segunda y superiores plataformas de banquetas¹⁶ son de cinco (5) metros (m), a excepción de la primera plataforma¹⁷, donde el ancho se incrementa en 1 m que, corresponde al relleno de material terroso en la espalda de la geobolsa ubicada en la hilera superior, y a éste se suma el ancho de los 2,40 m, que corresponde al ancho de la misma geobolsa haciendo un total de 8,40 m (5m+1m+2,40m), conforme se puede ver en las imágenes n.ºs 19, 20, 21, 22, 23 y 24 que corresponden a tres (3) secciones transversales.

En ese sentido, las imágenes n.ºs 20 y 24, cada rectángulo de la cuadrícula mostrada, su ancho representa 2 m, y en su altura 1 m, para cada ancho de plataforma de banqueteta corresponde dos (2) cuadrículas, más la mitad de una (0,50) que corresponde a 1 m, es decir, que el ancho de la plataforma es de 5 m.

Para la imagen n.º 22, cada rectángulo de la cuadrícula mostrada, su ancho representa 4 m, y en su altura 2 m, para cada ancho de plataforma de banqueteta corresponde una (1) cuadrícula, más un cuarto de una (0,25) que corresponde a 1 m, es decir, que el ancho de la plataforma es de 5 m.

Asimismo, se verifica que las medidas que se han tomado al ancho de la segunda plataforma fueron de 5,00; 5,10 y 4,50 m, y de las medidas tomadas al ancho de la cuarta plataforma fueron de 4,00; 5,60 y 4,70; sin embargo, la mayor parte de las medidas difieren, con respecto al ancho señalado en los planos del expediente técnico, con los cuales se determinaron anteriormente que el ancho que corresponde a la segunda y superiores plataformas de banquetetas son de cinco (5) metros (m); situación que se habría dado **por un deficiente control en los trazos, niveles y replanteo constante en la ejecución de la obra y durante el desarrollo de la partida de corte de terreno con maquinaria.**

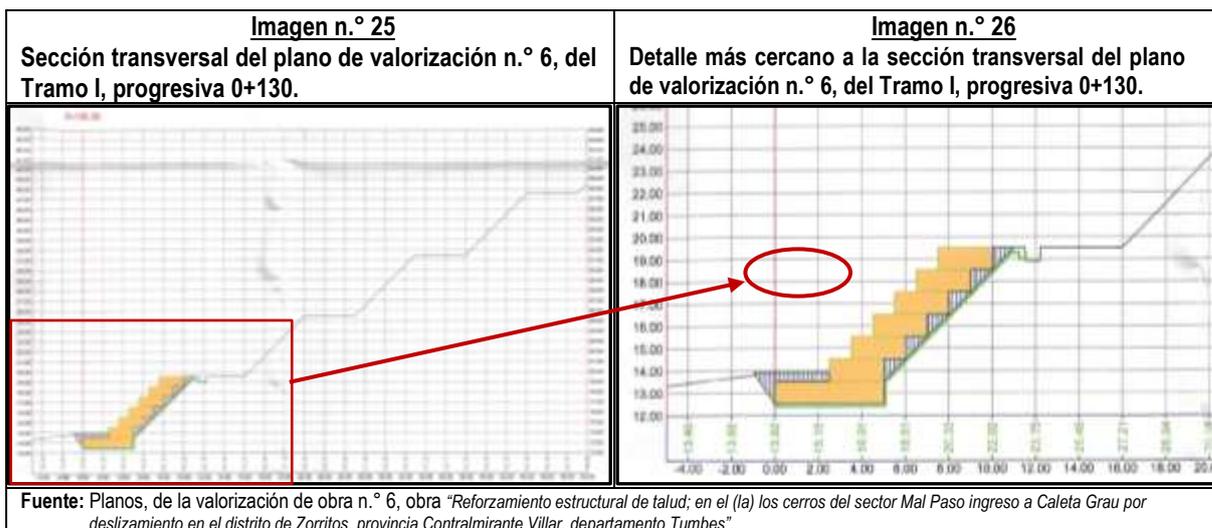
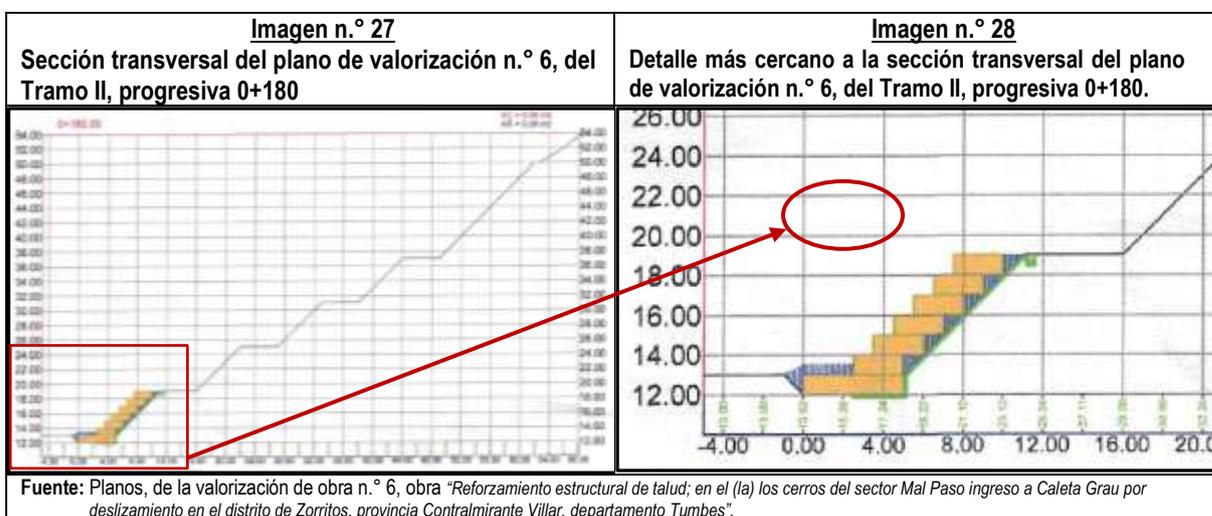
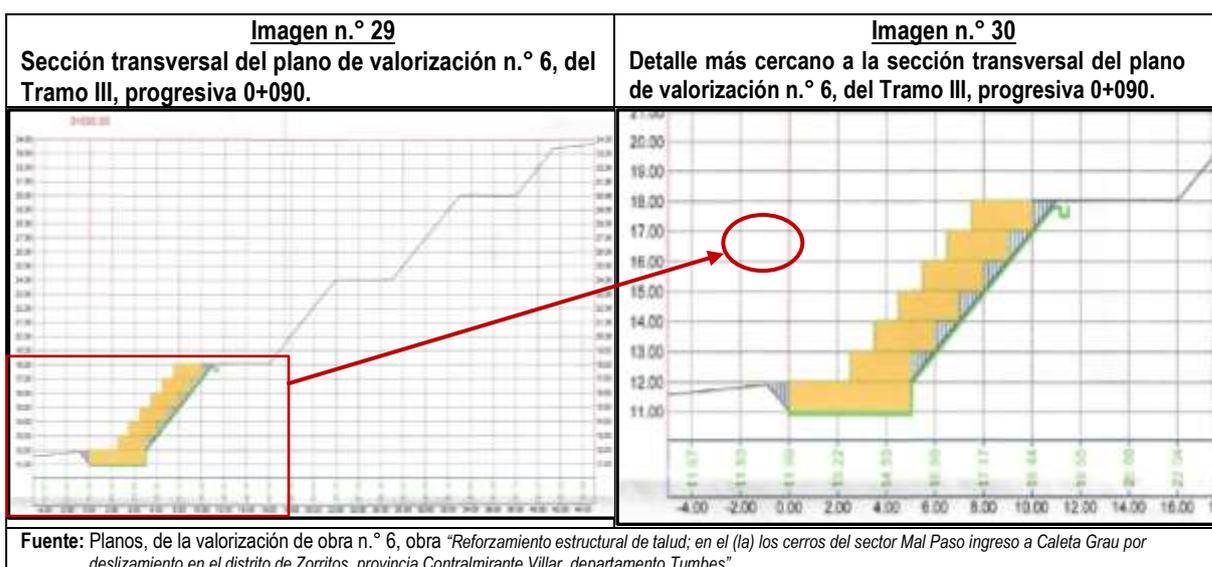
Al respecto, en las imágenes n.ºs 26 y 30, cada rectángulo de la cuadrícula mostrada, su ancho representa 2 m, y en su altura 1 m, para cada ancho de plataforma de banqueta corresponde dos (2) cuadrículas, más

la mitad de una (0,50) que corresponde a 1 m, es decir, que el ancho de la plataforma es de 5 m., asimismo, en la imagen n.º 28, cada rectángulo de la cuadrícula mostrada, su ancho representa 4 m, y en su altura 2 m, para cada ancho de plataforma de banqueteta corresponde una (1) cuadrícula, más un cuarto de una (0,25) que corresponde a 1 m, es decir, que el ancho de la plataforma es de 5 m.

Y con respecto al numeral 16 del acta, en donde se ha verificado que las medidas que se han tomado al ancho de la segunda plataforma, las cuales fueron de 5,50; 4,80 y 4,30 m, la situación es parecida a lo sucedido con respecto a los anchos de la segunda y cuarta plataforma del tramo I, por lo cual estas medidas difieren al ancho de 5 m, hecho que se habría dado por un deficiente control en los trazos, niveles y replanteo constante en la ejecución de la obra y durante el desarrollo de la partida de corte de terreno con maquinaria, lo cual no permitiría obtener valores precisos en las partidas de movimiento de tierras, toda vez que, la obra se encuentra bajo el sistema de contratación de a precios unitarios.
