INFORME DE VISITA DE CONTROL N° 018-2024-OCI/5458-SVC

VISITA DE CONTROL HOSPITAL REGIONAL DE AYACUCHO ANDRÉS AVELINO CÁCERES DORREGARAY, HUAMANGA, AYACUCHO

"VERIFICACIÓN DE LA OPERATIVIDAD DE LOS EQUIPOS BIOMÉDICOS DEL DEPARTAMENTO DE DIAGNÓSTICO POR IMÁGENES DEL HOSPITAL REGIONAL AYACUCHO"

AYACUCHO, 13 DE AGOSTO DE 2024

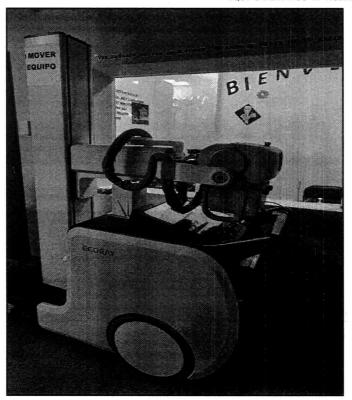
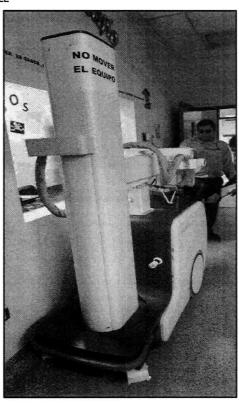
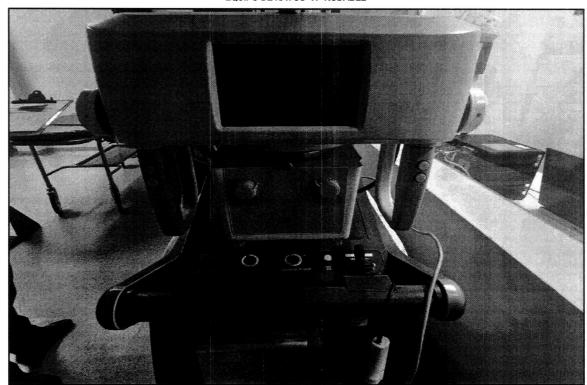
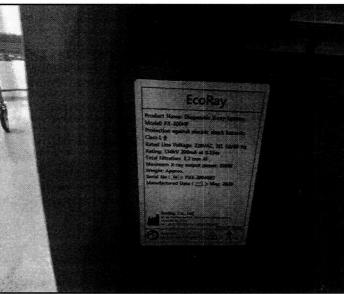
EQUIPO DE RAYOS "X" RODABLE

b) Equipo de rayos "X" rodable, de marca ECORAY, de serie N° PX3-2004092, modelo N° PX-300HF, el Técnico Biomédico menciona que el equipo presenta problemas en el módulo de carga de batería, no enciende; asimismo, se cambió las baterías internas y aproximadamente hace 3 meses se adquirió una batería externa de marca EPRI, y se encontraba funcionando por un tiempo, pero desde el 28 de julio de 2024 se encuentra inoperativo (no funciona), a continuación, se muestran las imágenes:

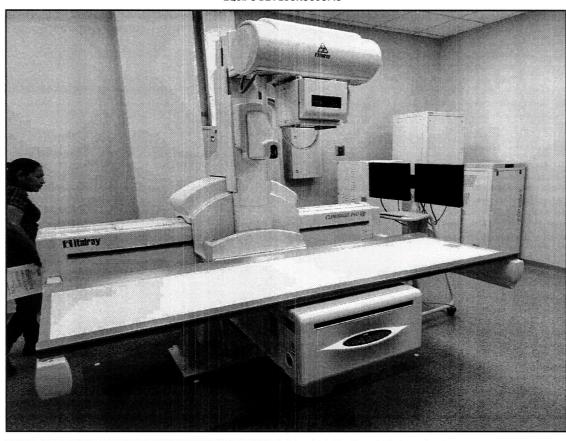
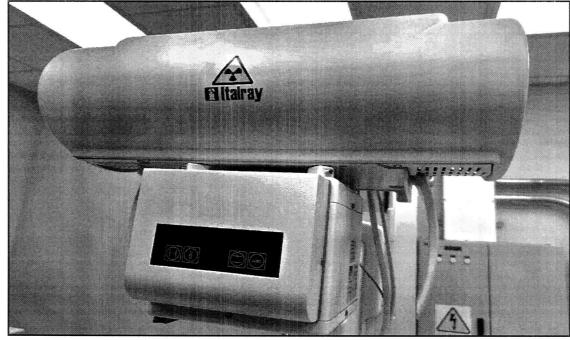
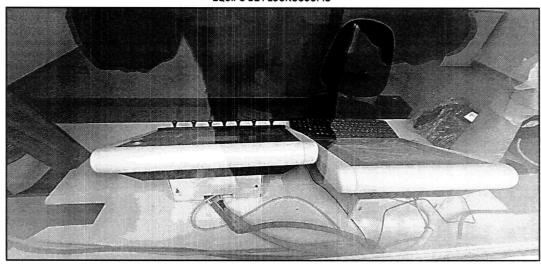
EQUIPO DE FLUOROSCOPIO

a) Equipo de Fluoroscopio, de marca ITALRAYT, con camilla de serie N° 15101486, monitores de series N° 86329065Cl y 86408065Cl, la jefe del Departamento de Diagnostico por Imágenes señala que el equipo

a la fecha aún no fue recibido por ningún jefe del Departamento de Diagnóstico por Imágenes, el mismo que se encuentra sin ser utilizado, desde que se trasladaron al nuevo Hospital que fue aproximadamente el año 2020, desconociendo si este funcione o no; a continuación, se muestran las imágenes:

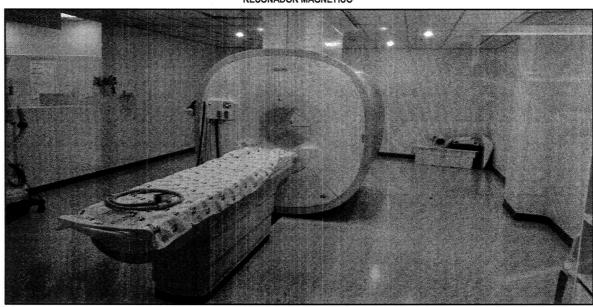
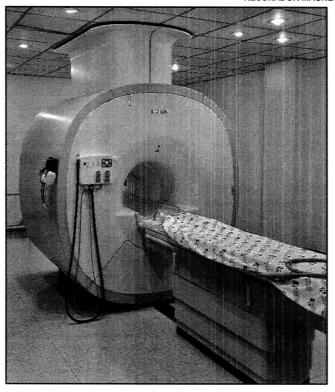
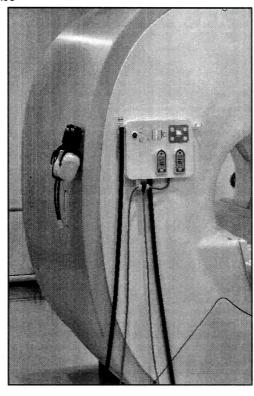
RESONADOR MAGNÉTICO

a) Equipo de Resonador Magnético, de marca PHILIPS, según menciona el Técnico Biomédico y la jefa del Departamento de Diagnóstico por Imágenes, uno de los compresores del resonador magnético se encuentra malogrado a pesar de ello se continuaba utilizando el equipo; sin embargo, durante el uso el equipo biomédico empieza a recalentar, existiendo un alto riesgo de que se pueda ocasionar un daño a otros componentes del resonador magnético, motivo por el cual dejaron de utilizarlo; por tal motivo desde el 16 de abril de 2024 aproximadamente no se vienen recibiendo a pacientes que necesitan el servicio.

Al respecto, a través del informe n.º 0301-2024-GRA/GG-GRDS-DIRESA-HR-MAMLL-A-DDI® de 20 de junio de 2024, mediante el cual la jefa del Departamento de Diagnóstico por Imágenes reitero a la Dirección Ejecutiva de la Entidad el pedido de mantenimiento correctivo del equipo, señalando que dicho equipo no cuenta con mantenimiento desde el año 2021, y que en la última evaluación del equipo el personal biomédico e informático informaron que la falla se debía al exceso de imágenes en la memoria, motivo por el cual procedieron a la liberación de la memoria; sin embargo, persiste las fallas. Informe que fue derivado con proveído a la Unidad de Servicios Generales y Mantenimiento el 21 de junio de 2024, y este último derivó al responsable de biomédicos el 24 de junio de 2024, permaneciendo el documento en esta última instancia; sin ser atendido hasta la fecha.

a) Equipo de Resonador Magnético, de marca PHILIPS, según menciona el Técnico Biomédico y la Jefe del Departamento de Diagnostico por Imágenes, uno de los compresores del resonador magnético se encuentra malogrado a pesar de ello se continuaba utilizando el equipo; sin embargo, durante el uso el equipo biomédico empieza a recalentar, existiendo un alto riesgo de que se pueda ocasionar un daño a otros aparatos y/o componentes del resonador magnético, motivo por el cual dejaron de utilizarlo desde el 16 de abril de 2024 no se vienen recibiendo a pacientes que necesitan el servicio.

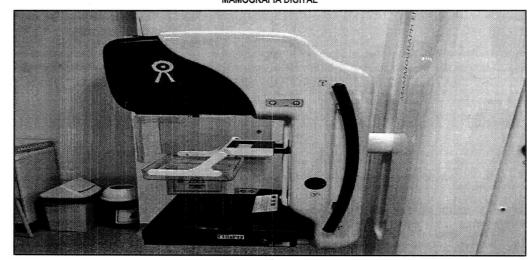
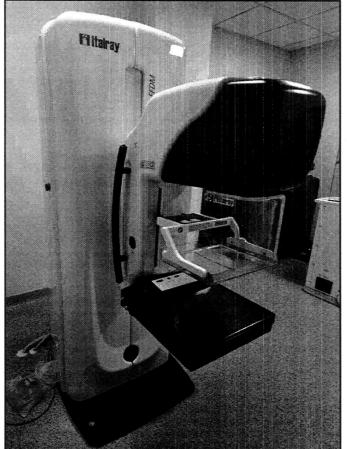
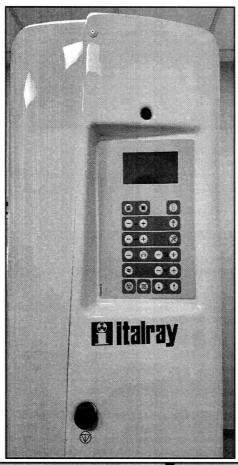
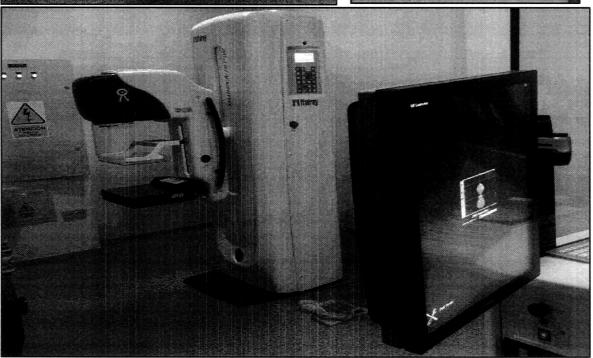
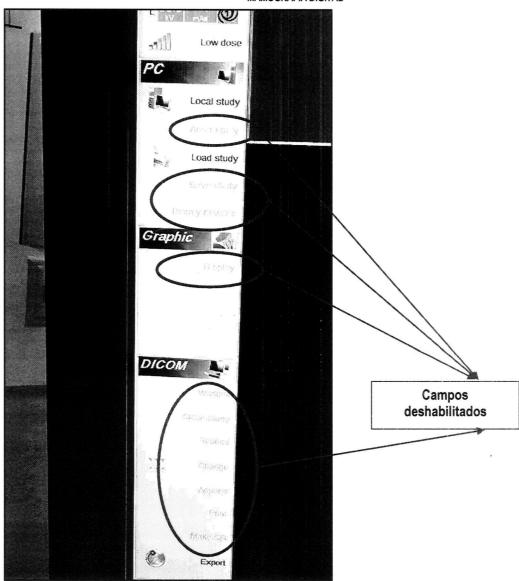
MAMOGRAFÍA DIGITAL

a) Equipo de Mamografía Digital, de marca ITALRAY, de serie N° 00AP00-19363LP40/15CF01, tiene un monitor de serie N° 82742, la Jefe del Departamento de Diagnostico por Imágenes señala que el equipo fue utilizado por última vez el 6 de julio de 2024; el Técnico Biomédico menciona que el equipo muestra problemas en la "comunicación"; es decir, los protocolos estándar de comunicación entre el sistema de información y el equipo de mamografía se encuentran deshabilitados, no pudiendo realizar ningún análisis; asimismo señala que inspeccionaron el equipo y lo evaluaron y analizaron a nivel básico.

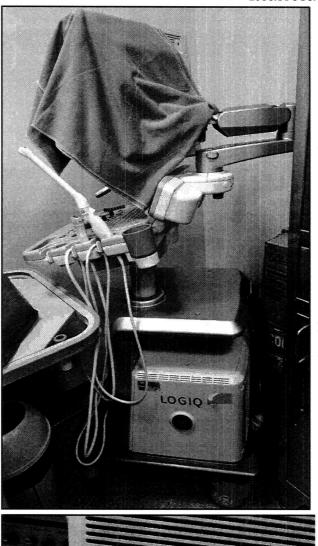
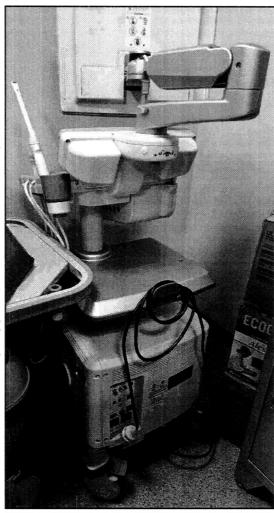
ECÓGRAFO DOPLER

a) Ecógrafo Dopler, de marca LOGIQ PG, de serie N° 171863504, código Patrimonial N° 53225000, el equipo no está operativo desde hace cinco meses aproximadamente según menciona la Jefe del Departamento de Diagnostico por Imágenes, debido a que la resolución y el traductor no funcionan; asimismo el Técnico Biomédico señala que inspeccionaron el equipo y lo evaluaron y analizaron a nivel básico.
