INFORME DE VISITA DE CONTROL
N° 018-2024-OCI/5458-SVC

**VISITA DE CONTROL
HOSPITAL REGIONAL DE AYACUCHO
ANDRÉS AVELINO CÁCERES DORREGARAY,
HUAMANGA, AYACUCHO**

**“VERIFICACIÓN DE LA OPERATIVIDAD DE LOS EQUIPOS
BIOMÉDICOS DEL DEPARTAMENTO DE DIAGNÓSTICO
POR IMÁGENES DEL HOSPITAL REGIONAL AYACUCHO”**

**PERÍODO DE EVALUACIÓN:
DEL 2 AL 5 DE AGOSTO DE 2024**

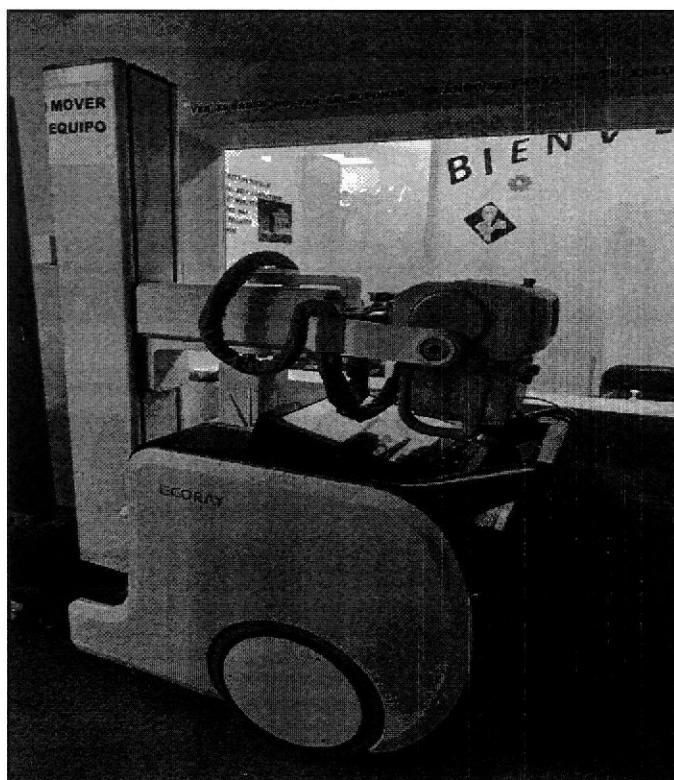
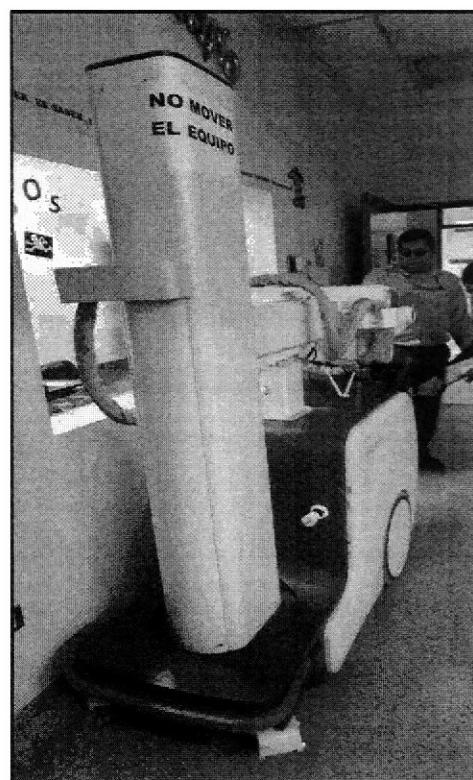
EQUIPO DE RAYOS "X" RODABLE

- b) **Equipo de rayos "X" rodable, de marca ECORAY**, de serie N° PX3-2004092, modelo N° PX-300HF, el Técnico Biomédico menciona que el equipo presenta problemas en el módulo de carga de batería, no enciende; asimismo, se cambió las baterías internas y aproximadamente hace 3 meses se adquirió una batería externa de marca EPRI, y se encontraba funcionando por un tiempo, pero desde el 28 de julio de 2024 se encuentra inoperativo (no funciona), a continuación, se muestran las imágenes:

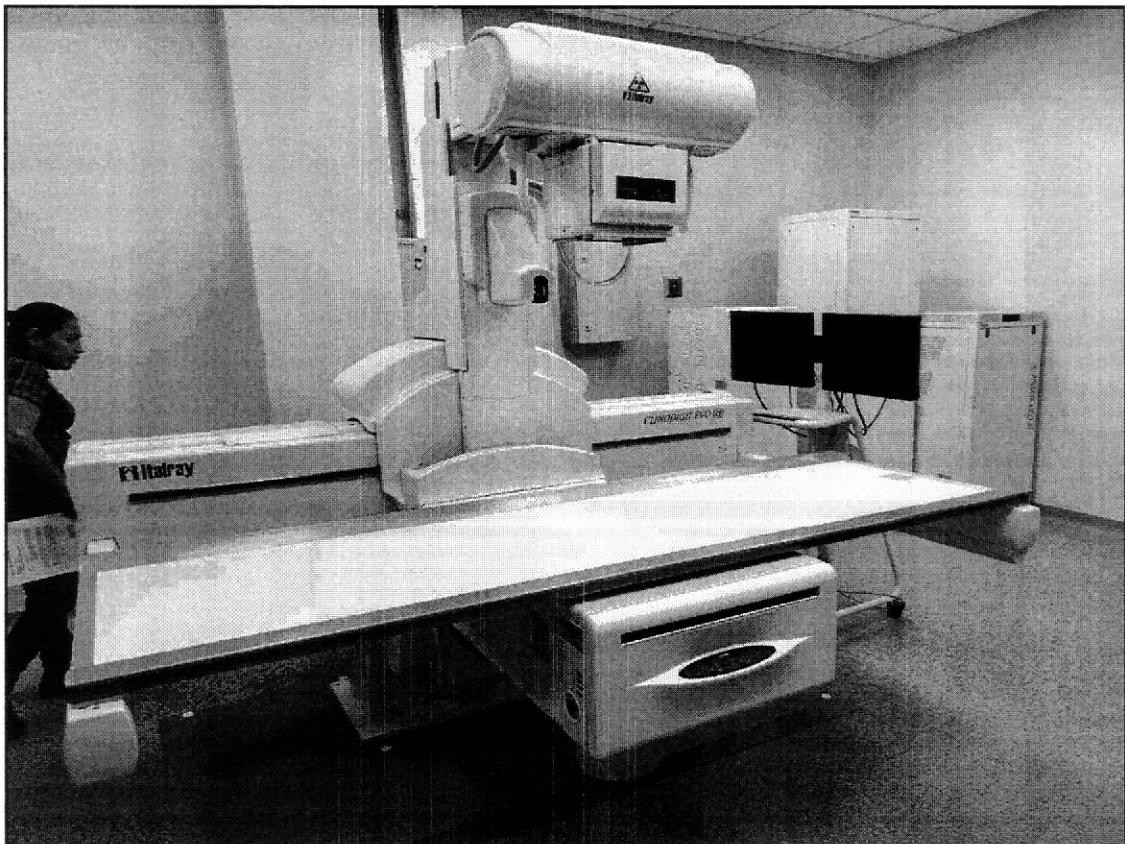
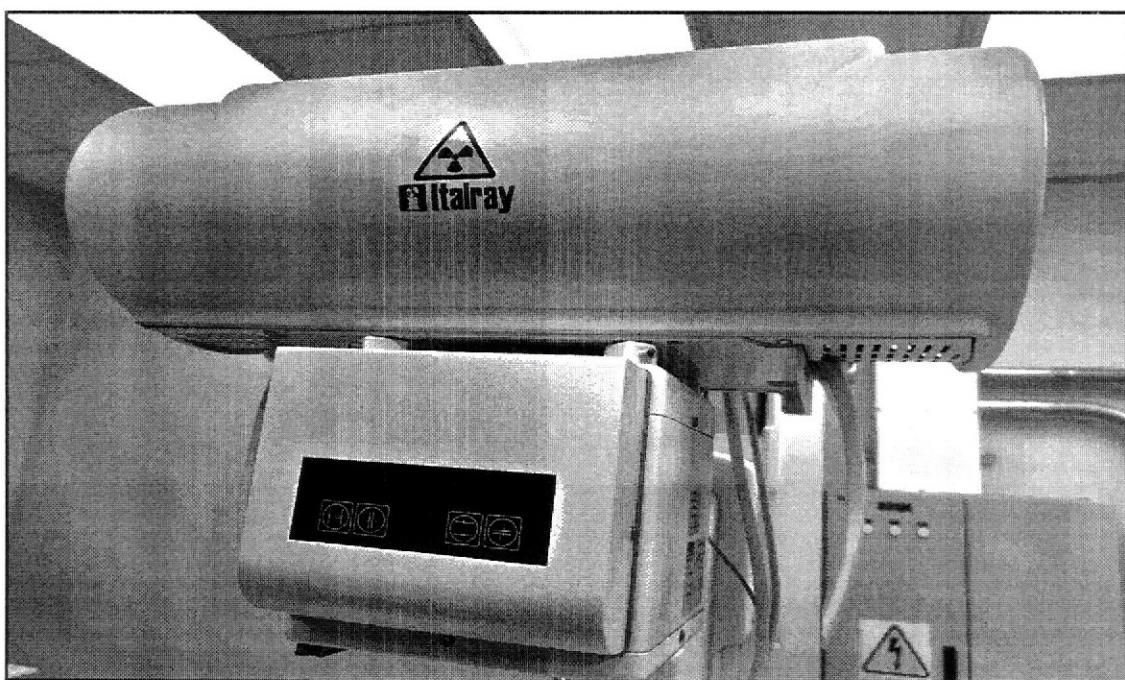
EQUIPO DE FLUOROSCOPIO

- a) **Equipo de Fluoroscopio, de marca ITALRAYT**, con camilla de serie N° 15101486, monitores de series Nos 86329065CI y 86408065CI, la jefe del Departamento de Diagnóstico por Imágenes señala que el equipo

a la fecha aún no fue recibido por ningún jefe del Departamento de Diagnóstico por Imágenes, el mismo que se encuentra sin ser utilizado, desde que se trasladaron al nuevo Hospital que fue aproximadamente el año 2020, desconociendo si este funcione o no; a continuación, se muestran las imágenes:

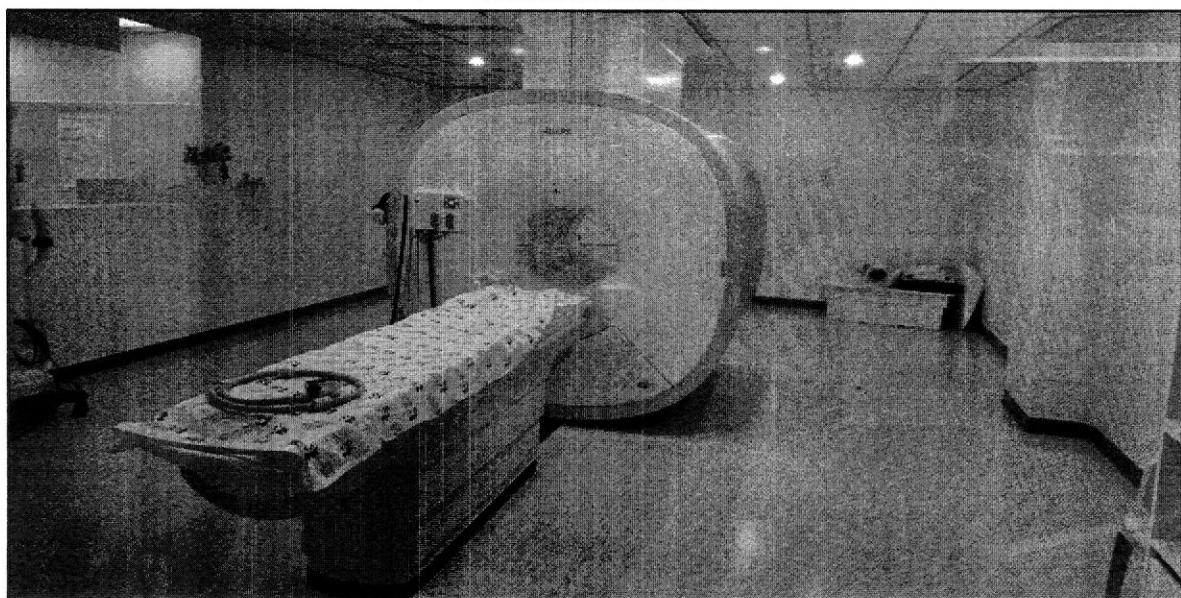
RESONADOR MAGNÉTICO

- a) **Equipo de Resonador Magnético, de marca PHILIPS**, según menciona el Técnico Biomédico y la Jefe del Departamento de Diagnóstico por Imágenes, uno de los compresores del resonador magnético se encuentra malogrado a pesar de ello se continuaba utilizando el equipo; sin embargo, durante el uso el equipo biomédico empieza a recalentar, existiendo un alto riesgo de que se pueda ocasionar un daño a otros aparatos y/o componentes del resonador magnético, motivo por el cual dejaron de utilizarlo desde el 16 de abril de 2024 no se vienen recibiendo a pacientes que necesitan el servicio.

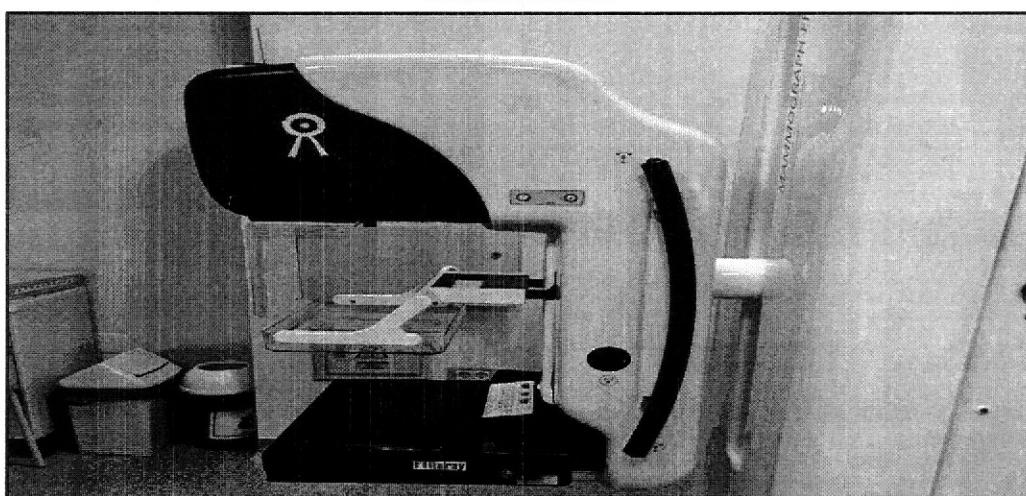
MAMOGRAFÍA DIGITAL

- Auxiliar*
- J*
- J*
- J*
- a) **Equipo de Mamografía Digital, de marca ITALRAY**, de serie N° 00AP00-19363LP40/15CF01, tiene un monitor de serie N° 82742, la Jefe del Departamento de Diagnóstico por Imágenes señala que el equipo fue utilizado por última vez el 6 de julio de 2024; el Técnico Biomédico menciona que el equipo muestra problemas en la "comunicación"; es decir, los protocolos estándar de comunicación entre el sistema de información y el equipo de mamografía se encuentran deshabilitados, no pudiendo realizar ningún análisis; asimismo señala que inspeccionaron el equipo y lo evaluaron y analizaron a nivel básico.

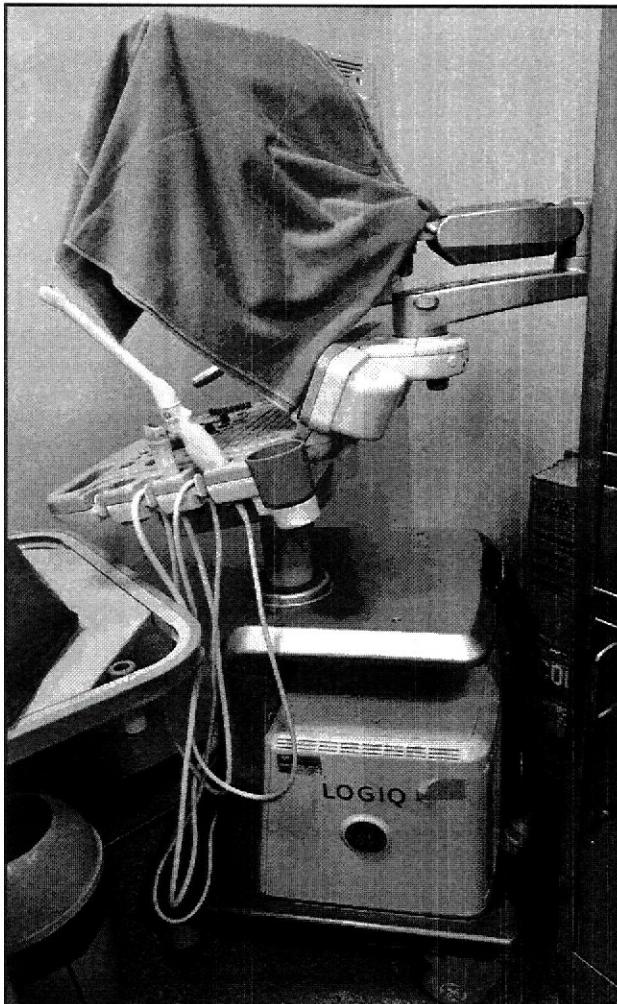
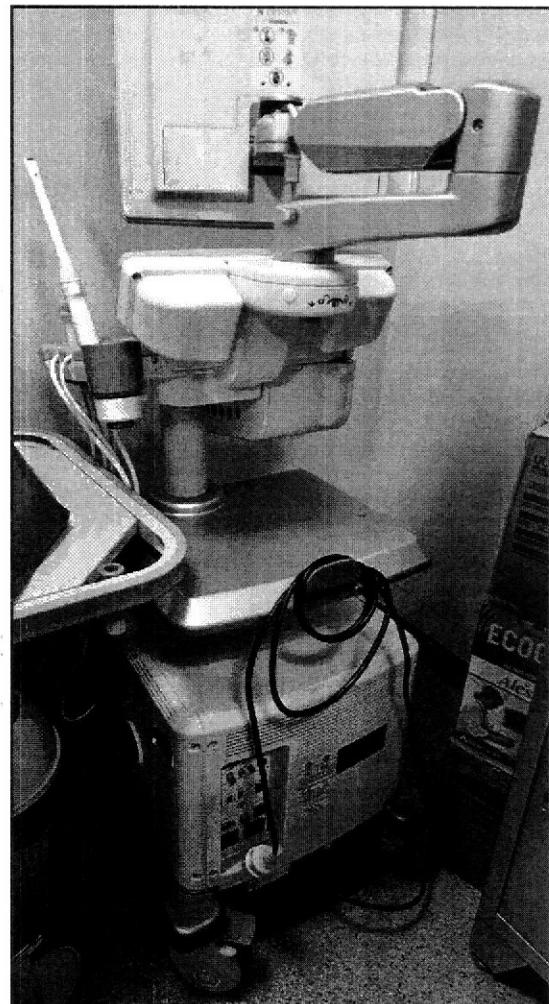
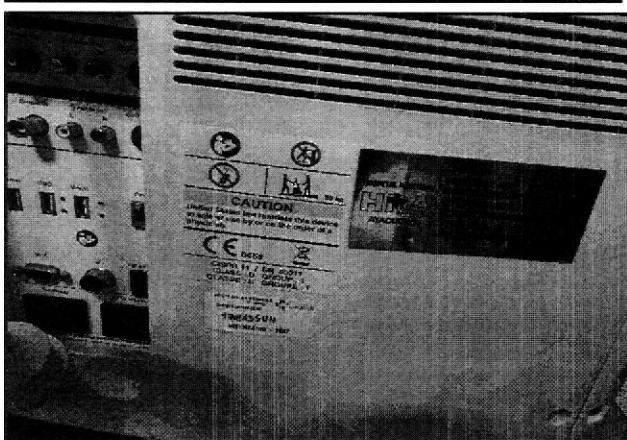
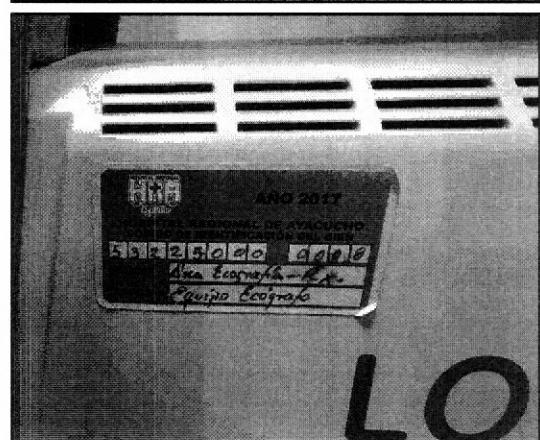
ECÓGRAFO DOPPLER

- a) **Ecógrafo Doppler, de marca LOGIQ PG, de serie N° 171863504, código Patrimonial N° 53225000,** el equipo no está operativo desde hace cinco meses aproximadamente según menciona la Jefe del Departamento de Diagnóstico por Imágenes, debido a que la resolución y el traductor no funcionan; asimismo el Técnico Biomédico señala que inspeccionaron el equipo y lo evaluaron y analizaron a nivel básico.
