**INFORME DE HITO DE CONTROL  
N° 015-2024-OCI/5568-SCC**

**“MEJORAMIENTO DE LA CARRETERA SHUPLUY - PRIMORPAMPA  
- BELLAVISTA - ANTA - SAN ISIDRO - PONCOS - KOCHAYOC -  
CHACLAHUAIN - ORATORIO - PAMPAMARCA - PUTACA, UBICADO  
EN EL DISTRITO DE SHUPLUY, PROVINCIA DE YUNGAY,  
DEPARTAMENTO DE ANCASH”**

**HITO DE CONTROL N° 7 - ESTADO SITUACIONAL DE OBRA A  
FEBRERO DE 2024.**

**PERIODO DE EVALUACIÓN:  
DEL 6 AL 12 DE FEBRERO DE 2024**

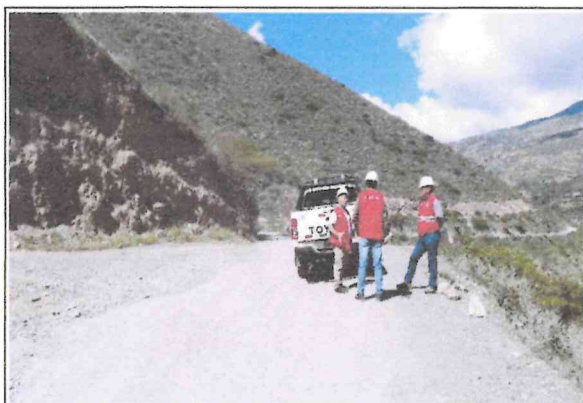
1. Que el 8 de febrero de 2024 se realizó el recorrido desde el Km 0+000 de la carretera intervenida hasta la progresiva final 56+520 aprox., encontrándose la obra con contrato resuelto, y que respecto a la plataforma de rodadura se constata que existe presencia de ahuellamientos, bacheos, socavación de plataforma por aguas pluviales, no cuenta con cunetas en algunos tramos, no cuenta con afirmado de base considerado en el expediente técnico, y existen tramos con derrumbes de taludes inestables, tal como se muestra en las siguientes vistas fotográficas:

**Fotografía 1:** Progresiva 0+000 Inicio de carretera a intervenir.

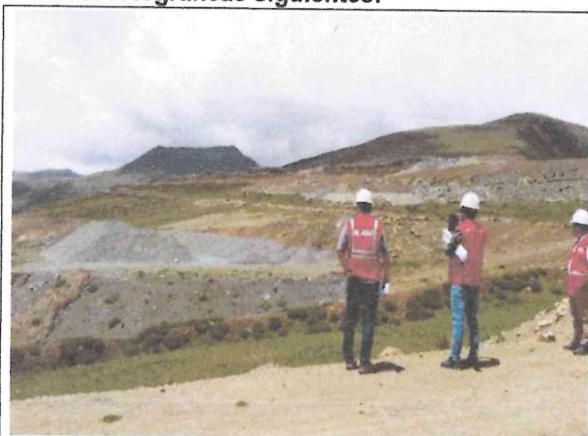
4. Que respecto a los DME – Depósitos de material excedente, se constata que se ha realizado la acumulación de desmontes sin nivelar y sin tratamiento de revegetación, tal como se observa en las vistas fotográficas siguientes:

**Fotografía 17:** Progresiva 22+400 aprox. ubicación de DME 01 Deposito de material excedente en uso como depósito de material granular.

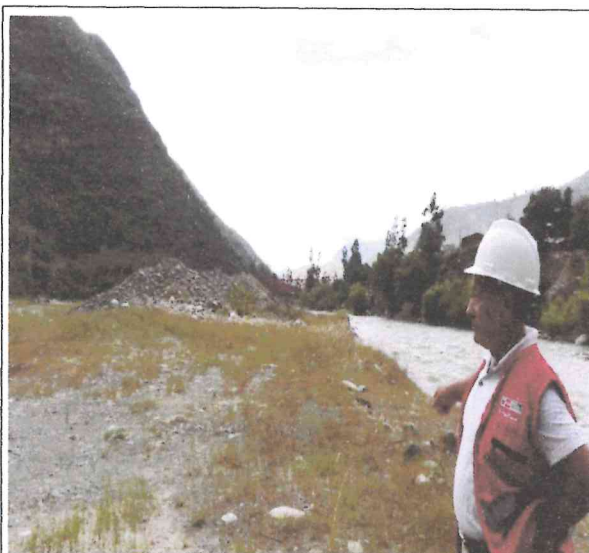
**Fotografía 24:** Vista fotográfica de ubicación de nueva cantera de agregados C-10 ubicado a 3.1 km aprox. de la Progresiva 0+000.

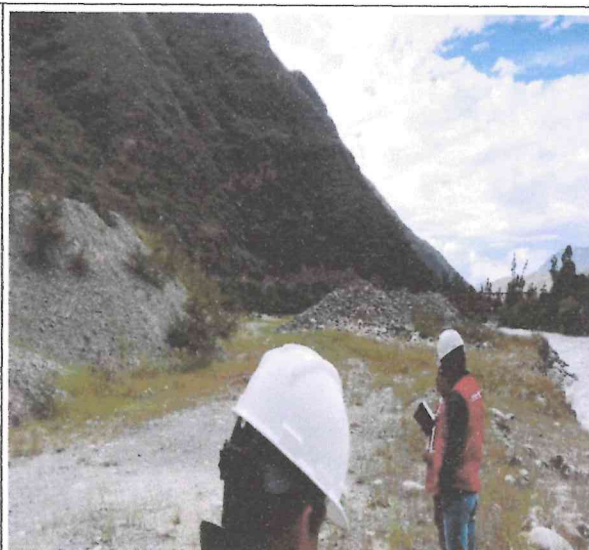
**Fotografía 25:** Vista fotográfica de ubicación de nueva cantera de agregados C-10 cuenta con ingreso de trocha carrozable.
