**INFORME DE HITO DE CONTROL
N° 034-2024-OCI/5568-SCC**

**CONTROL CONCURRENTE
PROYECTO ESPECIAL DE INFRAESTRUCTURA DE
TRANSPORTE DESCENTRALIZADO – PROVIAS
DESCENTRALIZADO
LIMA – LIMA – LIMA**

**HITO DE CONTROL N° 4 – AVANCE DE EJECUCIÓN DEL SERVICIO DE
GESTIÓN Y CONSERVACIÓN VIAL AL SECTOR I – FEBRERO 2024**

LIMA, 19 DE MARZO DE 2024

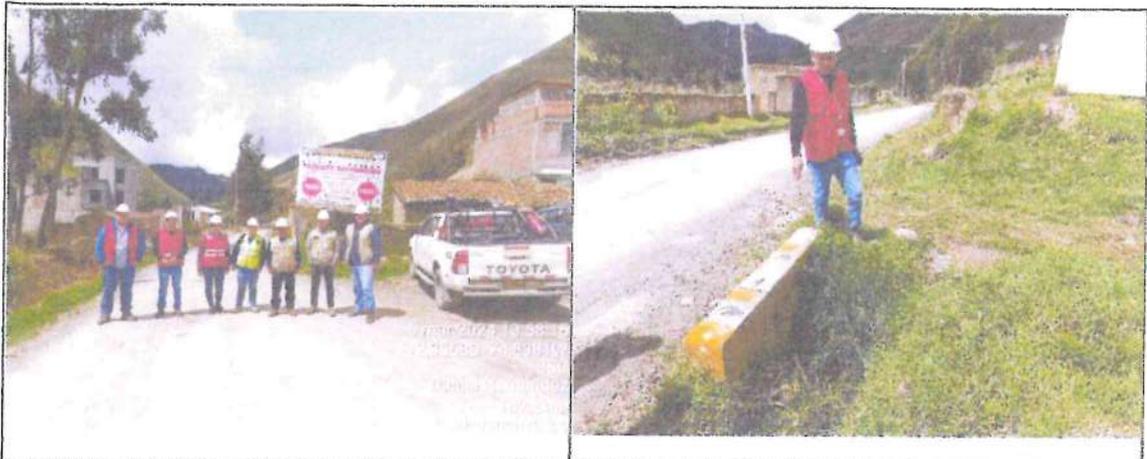
Comentario: Inicio de inspección en el tramo 1, km 0+000, con presencia de personal del contratista, la supervisión, la entidad y auditores de contraloría General de la República.

Comentario: Se observa en el tramo 1, km 0+180 alcantarilla colmatada con sedimentos y vegetación crecida, que obstaculizan el libre tránsito de aguas superficiales.

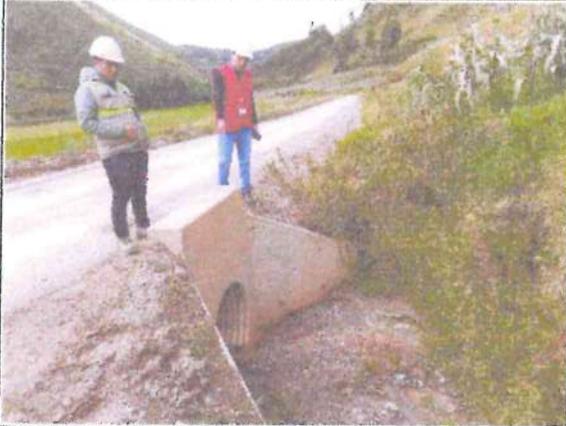
Comentario: Se observa en el tramo 1, km 0+800 alcantarilla colmatada con sedimentos, que obstaculizan el libre tránsito de aguas superficiales.

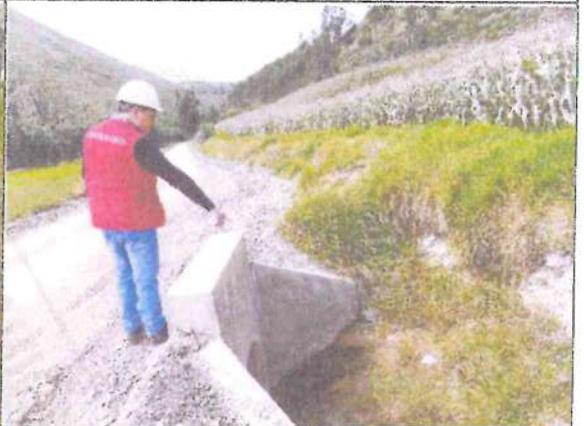
Comentario: Se observa en el tramo 1, km 0+900 alcantarilla colmatada con sedimentos y vegetación crecida, que obstaculizan el libre tránsito de aguas superficiales.

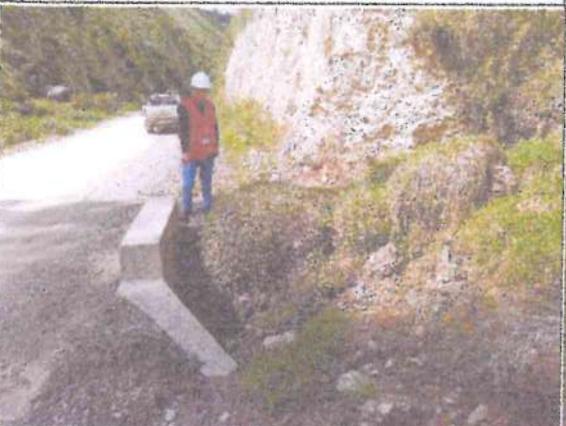
Comentario: Se observa en el tramo 1, km 1+660 alcantarilla colmatada totalmente con material provenientes de derrumbe, que obstaculizan el libre tránsito de aguas superficiales,

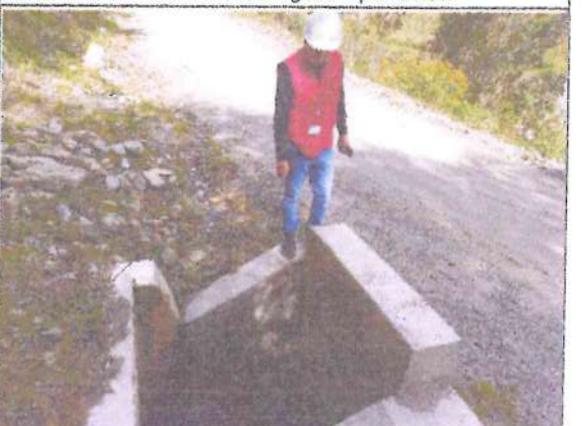
Comentario: Se observa en el tramo 1, km 3+55 alcantarilla colmatada con sedimentos, que obstaculizan el libre tránsito de aguas superficiales.

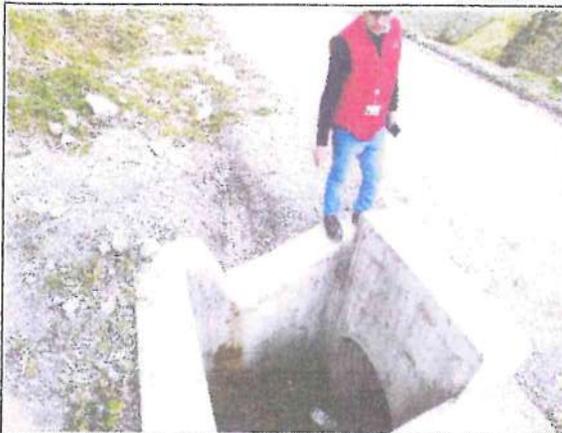
Comentario: Se observa en el tramo 1, km 3+361 alcantarilla colmatada con sedimentos, que obstaculizan el libre tránsito de aguas superficiales.

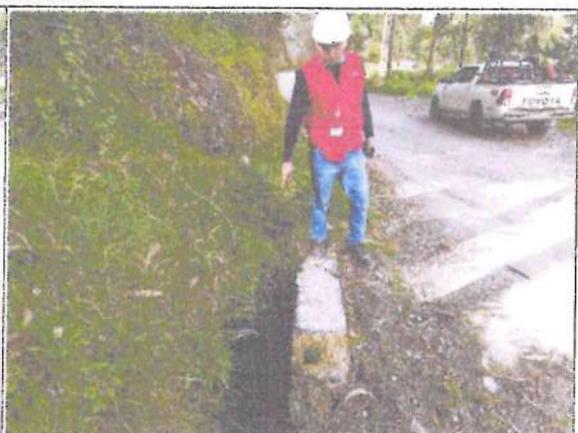
Comentario: Se observa en el tramo 1, km 4+532 alcantarilla colmatada con sedimentos y vegetación, que obstaculizan el libre tránsito de aguas superficiales.

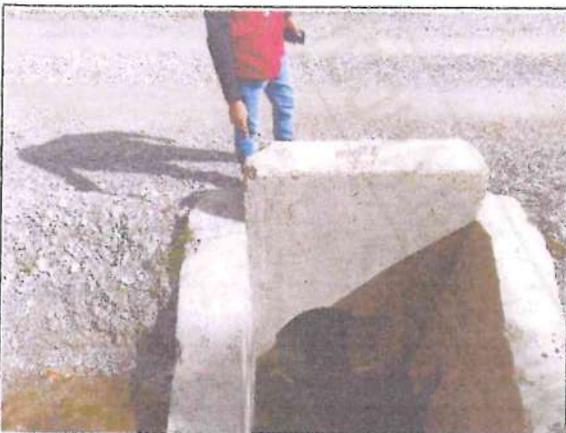
Comentario: Se observa en el tramo 1, km 4+668 alcantarilla con presencia de sedimentos y vegetación, que obstaculizan el libre tránsito de aguas superficiales.

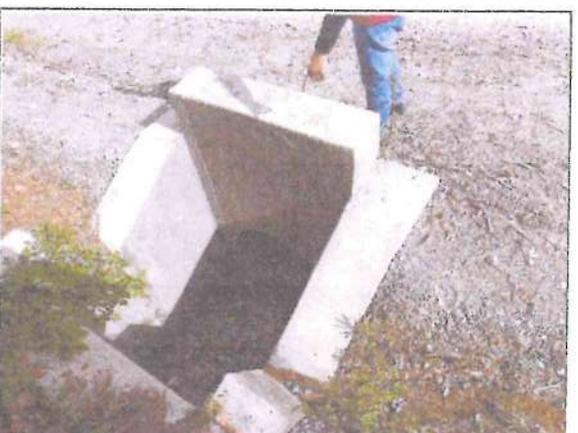
Comentario: Se observa en el tramo 1, km 5+340 alcantarilla con presencia de sedimentos que obstaculizan el libre tránsito de aguas superficiales

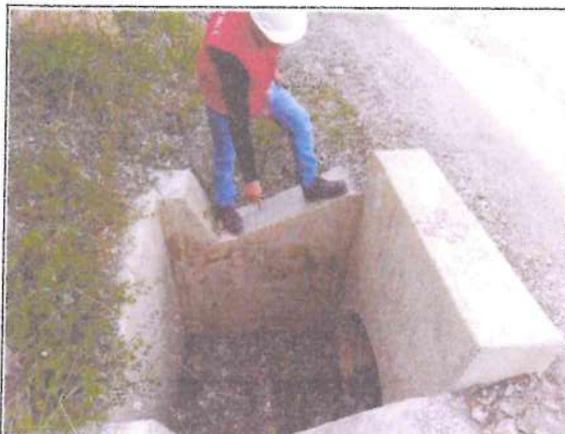
Comentario: Se observa en el tramo 1, km 5+748 alcantarilla con presencia de sedimentos, que obstaculizan el libre tránsito de aguas superficiales

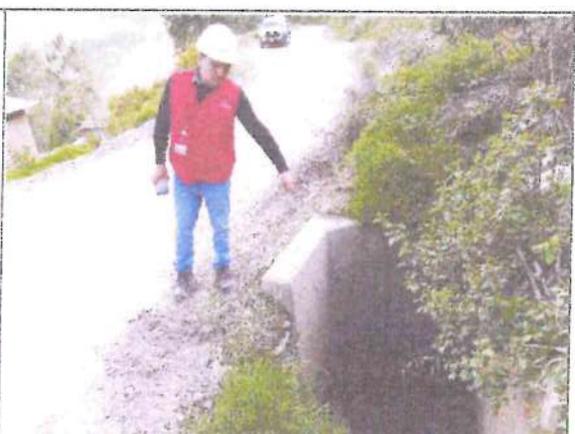
Comentario: Se observa en el tramo 2, km 7+390 alcantarilla colmatada con sedimentos, que obstaculizan el libre tránsito de aguas superficiales.

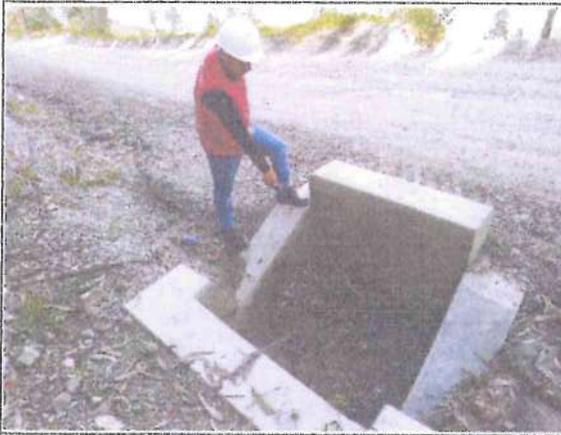
Comentario: Se observa en el tramo 2, km 7+864 alcantarilla totalmente colmatada con sedimentos y material orgánico (ramas y hojas seca), que obstaculizan el libre tránsito de aguas superficiales.

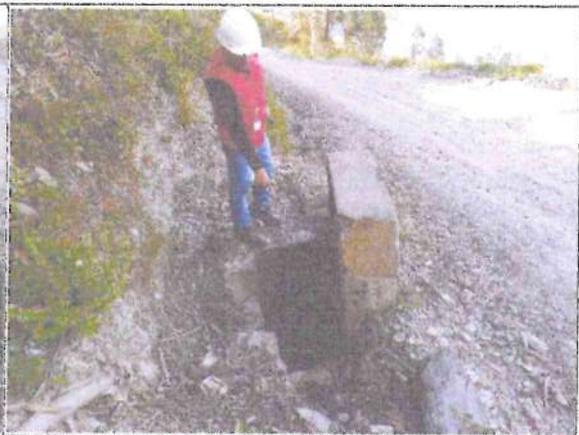
Comentario: Se observa en el tramo 2, km 7+910 alcantarilla colmatada con sedimentos, que obstaculizan el libre tránsito de aguas superficiales.

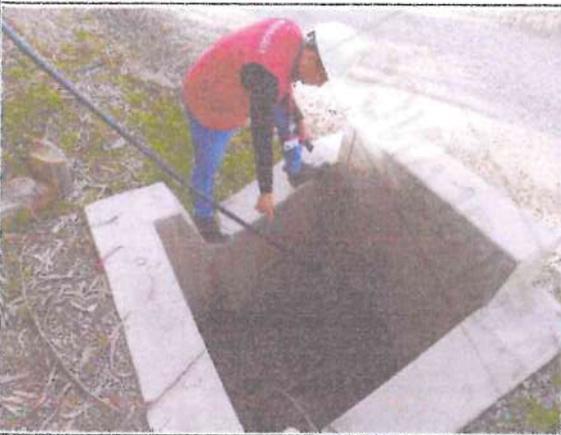
Comentario: Se observa en el tramo 2, km 8+560 alcantarilla colmatada con sedimentos y vegetación (ramas y hojas secas), que obstaculizan el libre tránsito de aguas superficiales.

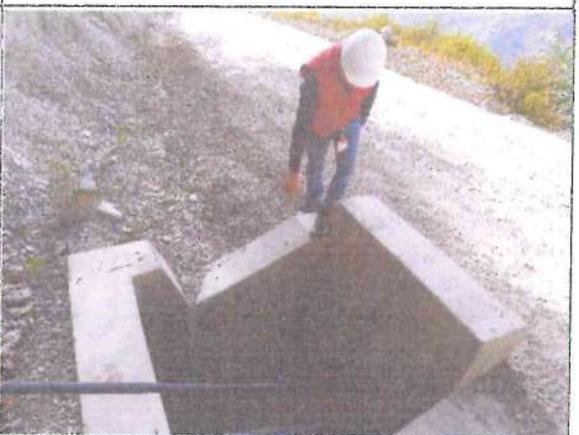
Comentario: Se observa en el tramo 2, km 8+760 alcantarilla con presencia de sedimentos, que obstaculizan el libre tránsito de aguas superficiales.

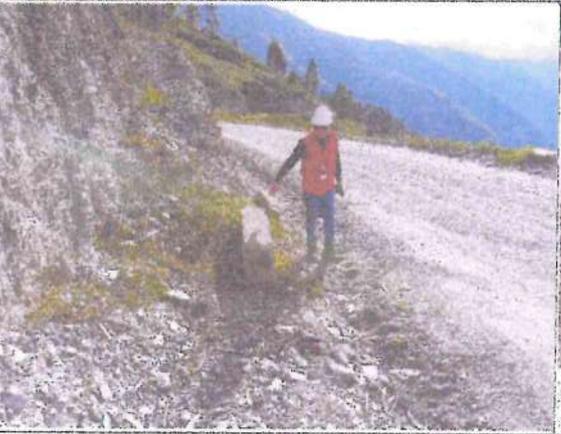
Comentario: Se observa en el tramo 2, km 8+950 alcantarilla totalmente colmatada con sedimentos, que obstaculizan el libre tránsito de aguas superficiales.

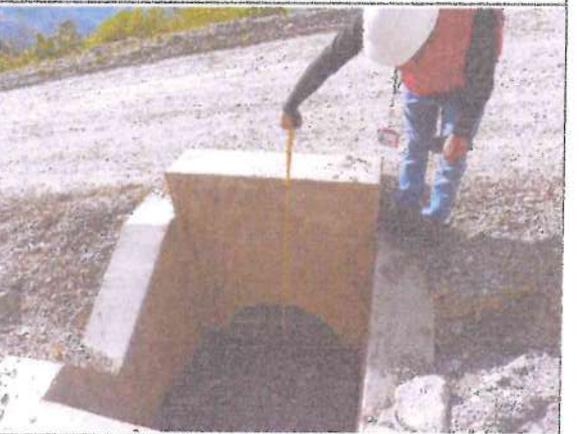
Comentario: Se observa en el tramo 2, km 9+048 alcantarilla colmatada con sedimentos, que obstaculizan el libre tránsito de aguas superficiales.

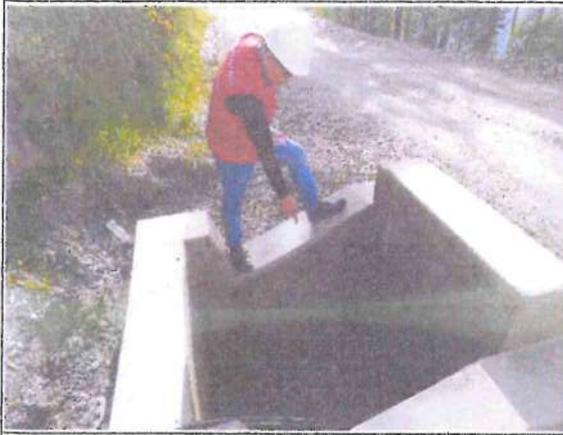
Comentario: Se observa en el tramo 2, km 9+320 alcantarilla colmatada con sedimentos que obstaculizan el libre tránsito de aguas superficiales.

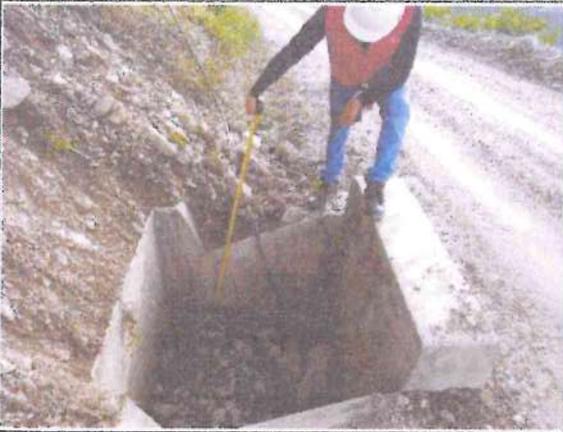
Comentario: Se observa en el tramo 2, km 10+890 alcantarilla totalmente colmatada con piedras y sedimentos finos, que obstaculizan el libre tránsito de aguas superficiales.

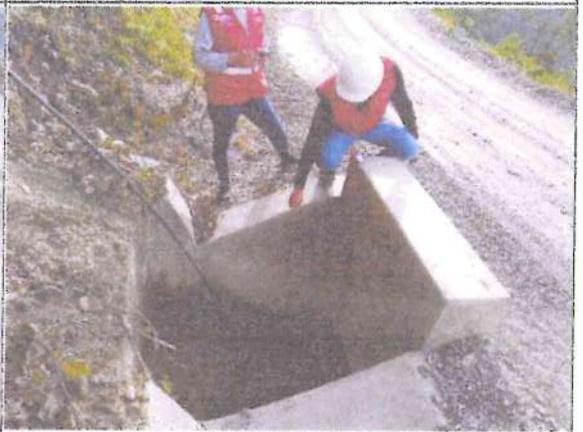
Comentario: Se observa en el tramo 2, km 11+416 alcantarilla colmatada con sedimentos finos que obstaculizan el libre tránsito de aguas superficiales.

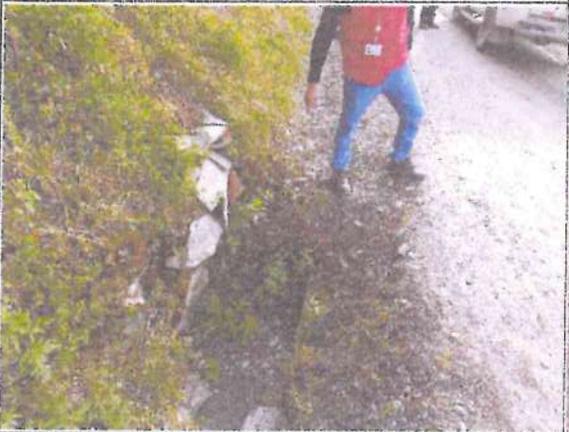
Comentario: Se observa en el tramo 2, km 11+620 alcantarilla totalmente colmatada con sedimentos y vegetación crecida, que obstaculizan el libre tránsito de aguas superficiales.

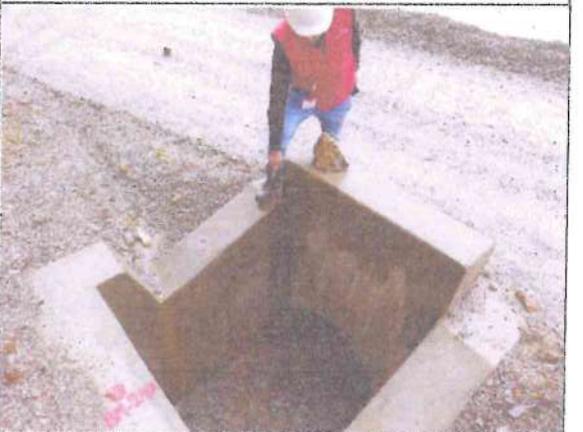
Comentario: Se observa en el tramo 2, km 11+789 alcantarilla colmatada con sedimentos, que obstaculizan el libre tránsito de aguas superficiales.

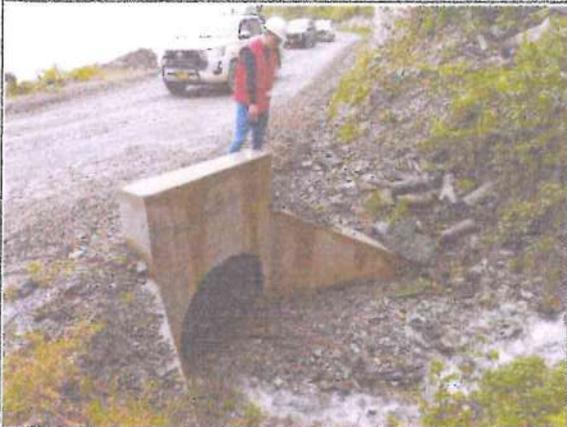
Comentario: Se observa en el tramo 2, km 14+190 alcantarilla colmatada con sedimentos y vegetación, que obstaculizan el libre tránsito de aguas superficiales.

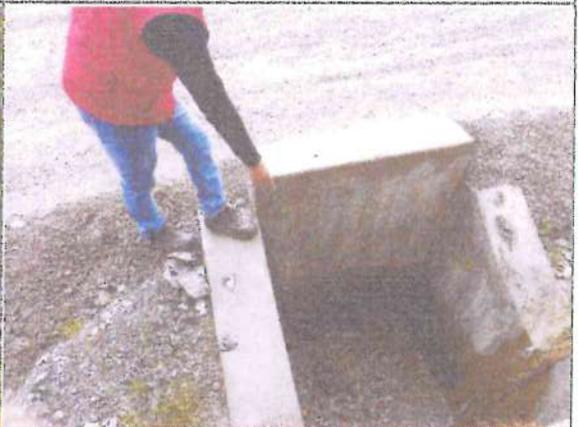
Comentario: Se observa en el tramo 2, km 14+950 alcantarilla colmatada con sedimentos finos, que obstaculizan el libre tránsito de aguas superficiales.

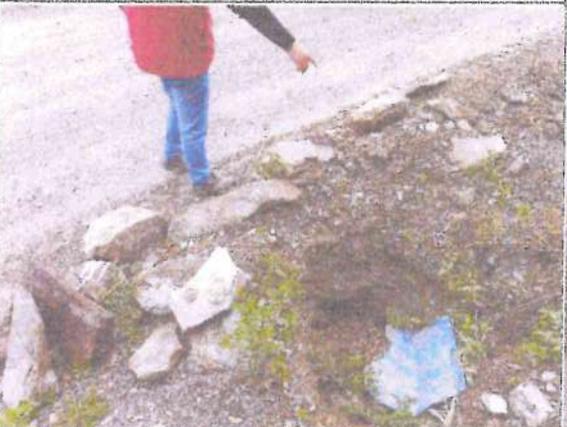
Comentario: Se observa en el tramo 2, km 15+170 alcantarilla totalmente colmatada con sedimentos que obstaculizan el libre tránsito de aguas superficiales.

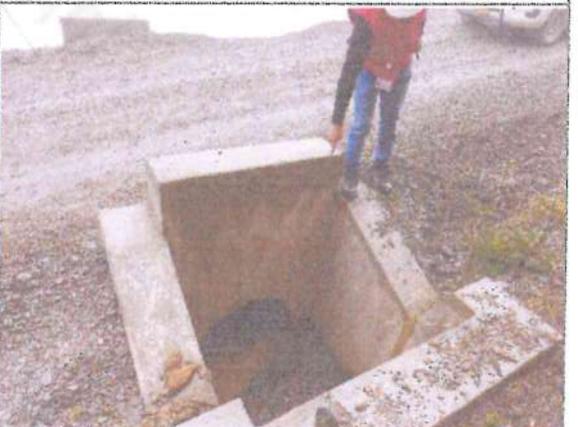
Comentario: Se observa en el tramo 2, km 15+880 alcantarilla con presencia de sedimentos que obstaculizan el libre tránsito de aguas superficiales.

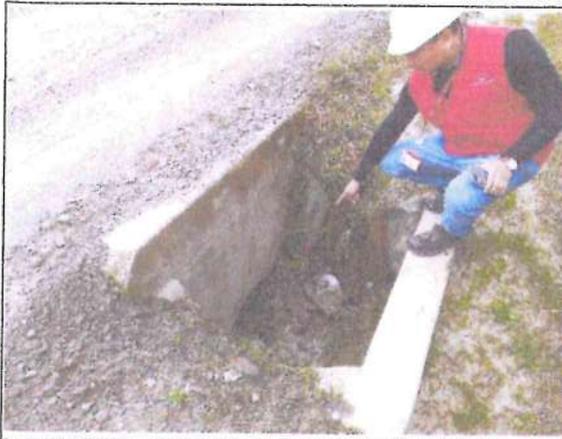
Comentario: Se observa en el tramo 2, km 17+140 alcantarilla colmatada con sedimentos y vegetación, que obstaculizan el libre tránsito de aguas superficiales

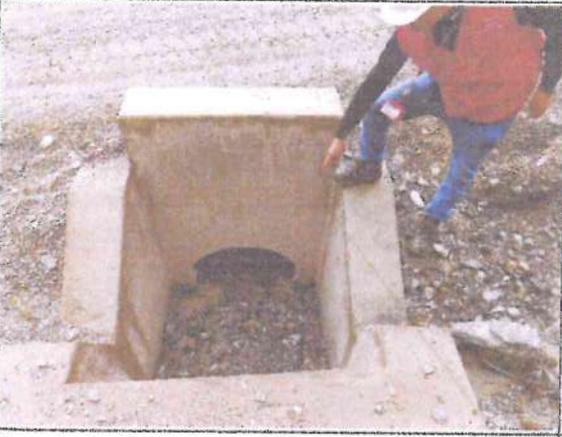
Comentario: Se observa en el tramo 2, km 19+200 alcantarilla colmatada con sedimentos, que obstaculizan el libre tránsito de aguas superficiales.

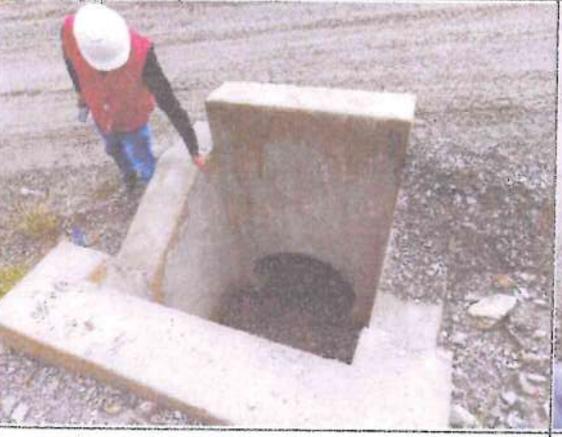
Comentario: Se observa en el tramo 2, km 20+20 alcantarilla colmatada con sedimentos, que obstaculizan el libre tránsito de aguas superficiales.

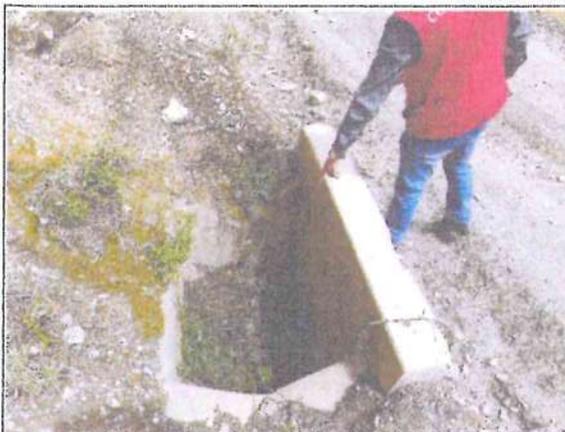
Comentario: Se observa en el tramo 2, km 21+300 alcantarilla totalmente colmatada con sedimentos y vegetación, que obstaculizan el libre tránsito de aguas superficiales

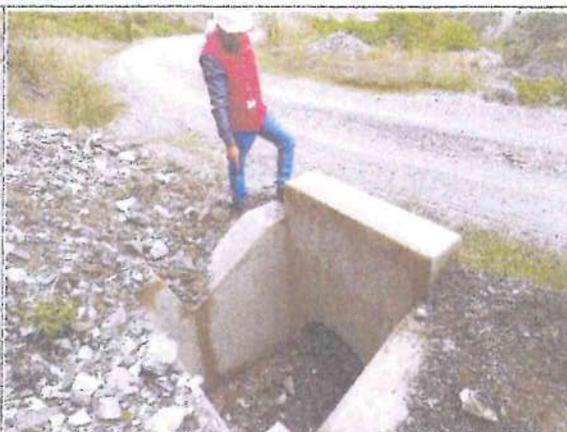
Comentario: Se observa en el tramo 2, km 21+535 alcantarilla colmatada con sedimentos, que obstaculizan el libre tránsito de aguas superficiales.

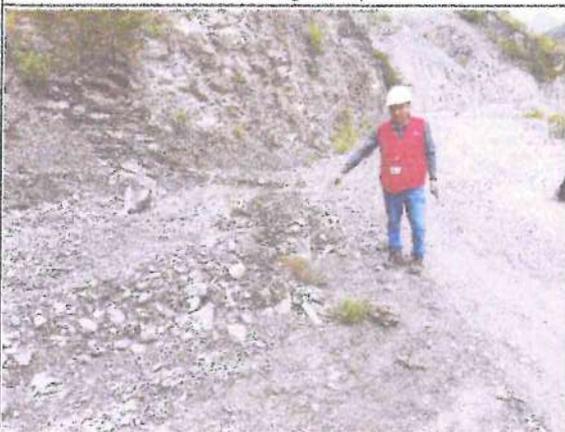
Comentario: Se observa en el tramo 2, km 21+680 alcantarilla totalmente colmatada con material granular y que obstaculizan el libre tránsito de aguas superficiales.

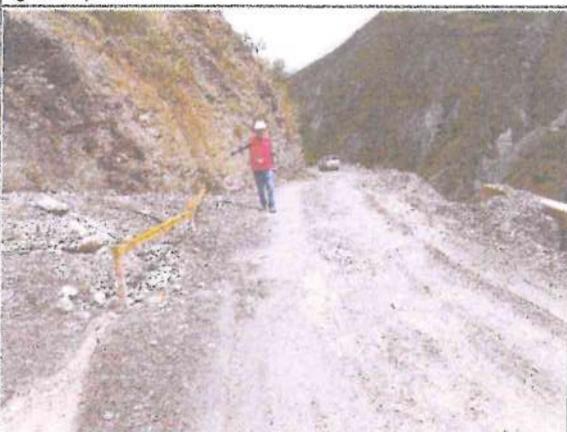
Comentario: Se observa en el tramo 2, km 22+040 alcantarilla totalmente tapada con sedimentos provenientes de la quebrada y que obstaculizan el libre tránsito de aguas superficiales.

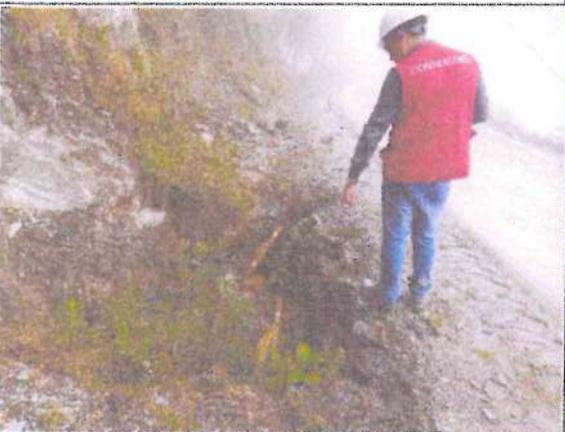
HV-101	2	39+000	Se observó alcantarilla totalmente colmatada con sedimentos y vegetación crecida, que obstaculizan el libre tránsito de aguas superficiales.
HV-101	3	53+520	Se observó grietas de aproximadamente 2cm de ancho, en la estructura de salida de la alcantarilla.
HV-101	3	55+940	Se observó alcantarilla colmatada con material granular y finos, que obstaculizan el libre tránsito de aguas superficiales.

Comentario: Se observa en el tramo 2, km 39+0 alcantarilla totalmente colmatada con sedimentos y vegetación crecida, que obstaculizan el libre tránsito de aguas superficiales.

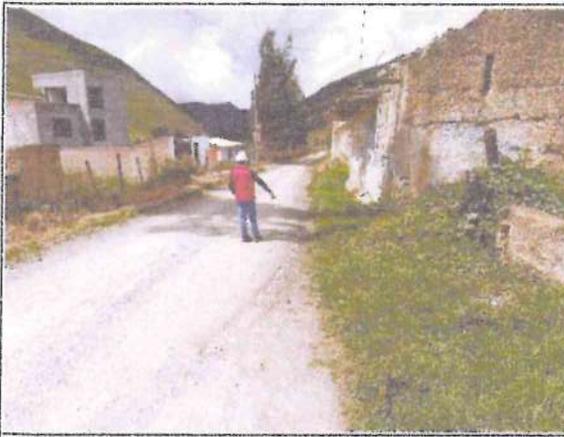
Comentario: Se observa en el tramo 1, del km 0+000 hasta el km 0+030, la cuneta con vegetación crecida dentro de su sección, estas plantas tienen en promedio 30 a 50 cm de altura.

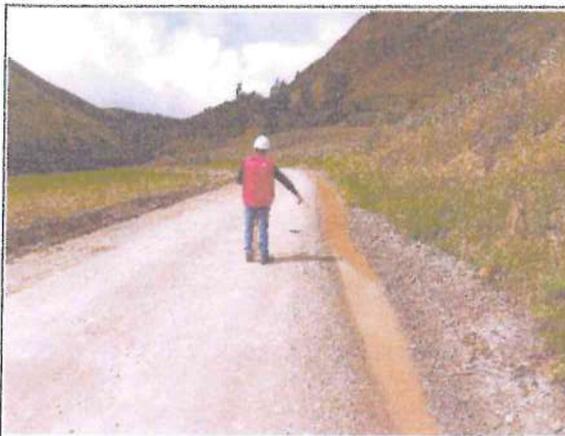
Comentario: Se observa en el tramo 1, del km 0+860 hasta el km 0+920, agua empozada en la cuneta.

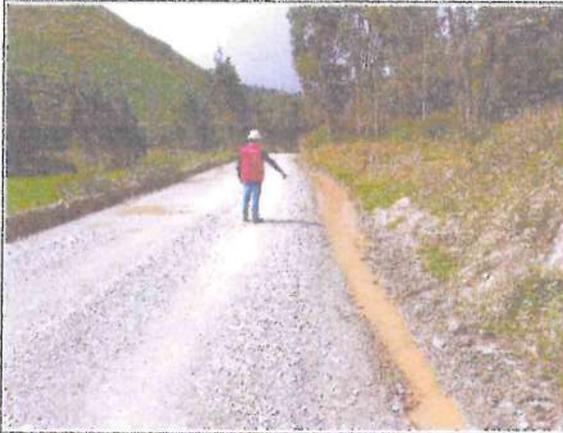
Comentario: Se observa en el tramo 1, del km 1+240 hasta el km 1+270, agua empozada en la cuneta.

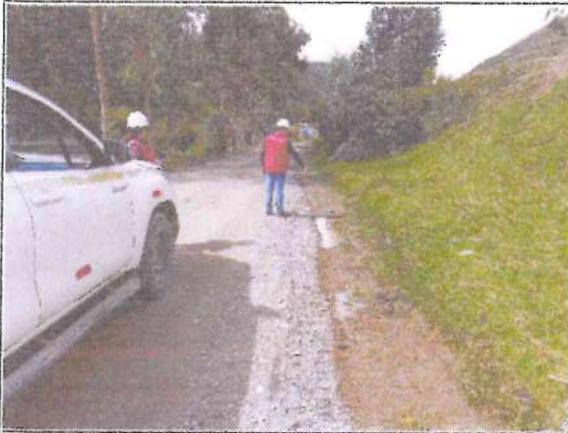
Comentario: Se observa en el tramo 1, del km 1+960 hasta el km 2+020, agua empozada en la cuneta, asimismo piedras y vegetación crecida dentro de la sección.

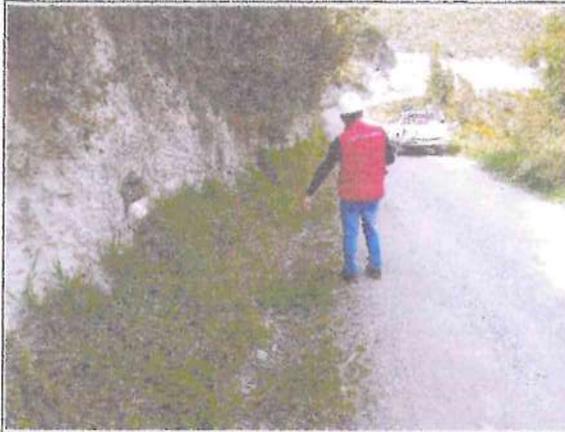
Comentario: Se observa en el tramo 1, del km 5+040 al km 5+120, la cuneta con vegetación crecida dentro de la sección hidráulica.

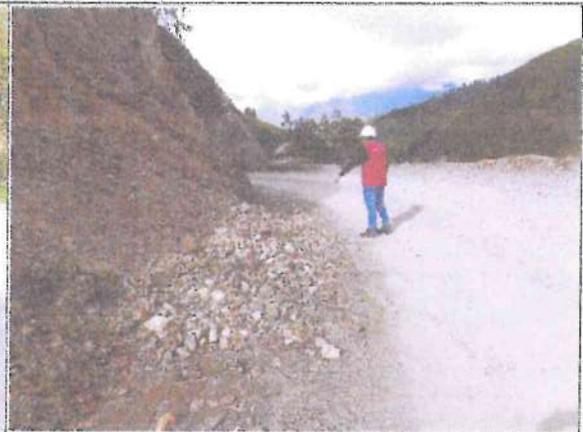
Comentario: Se observa en el tramo 1, del km 5+380 al km 5+390, derrumbe de piedras y material suelto sobre la cuneta y parte de la calzada.

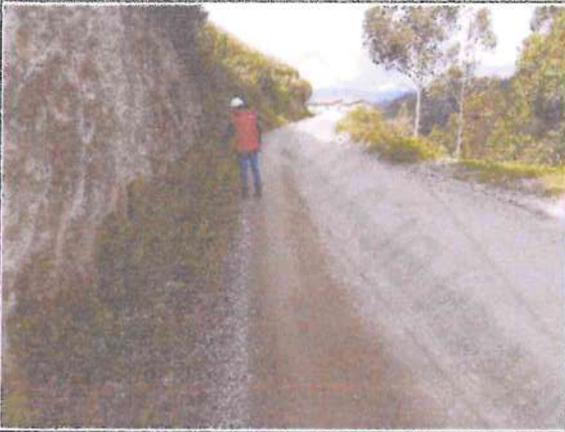
Comentario: Se observa en el tramo 1, del km 5+620 al km 5+740, vegetación crecida dentro de la sección de la cuneta.

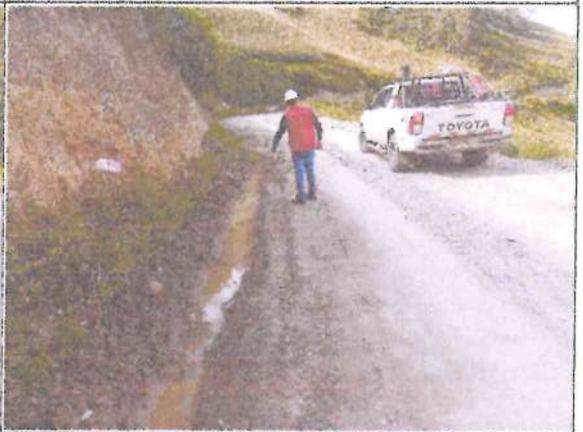
Comentario: Se observa en el tramo 1, del km 5+740 al km 5+748, agua empozada en la cuneta, asimismo, material sedimentado.

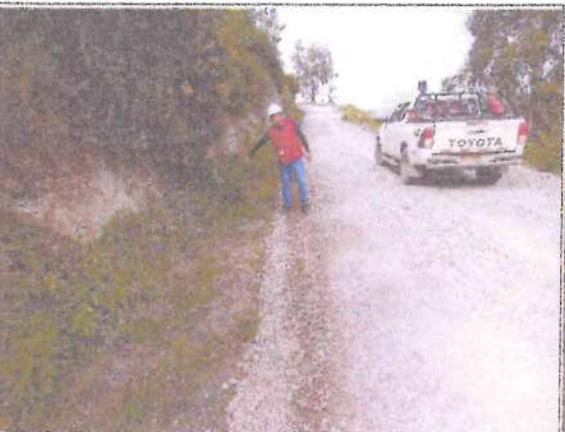
Comentario: Se observa en el tramo 1, del km 5+920 al km 6+260, la cuneta colmata con material sedimentado, asimismo, vegetación crecida dentro de la sección de la cuneta.

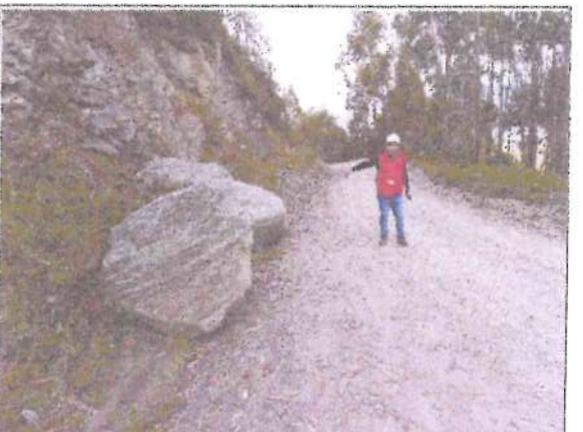
Comentario: Se observa en el tramo 2, del km 7+80 al km 7+80, dos piedras grandes de aproximadamente 1.50m de diámetro sobre la cuneta.

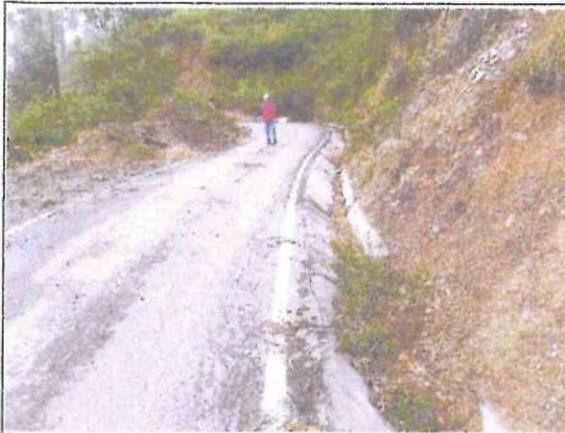
Comentario: Se observa en el tramo 3, del km 52+800 al km 52+820, material orgánico y material granular colmatando la cuneta revestida, producto de un derrumbe, asimismo, se observa sobre la calzada sedimentos finos y material orgánico (hojas y ramas).

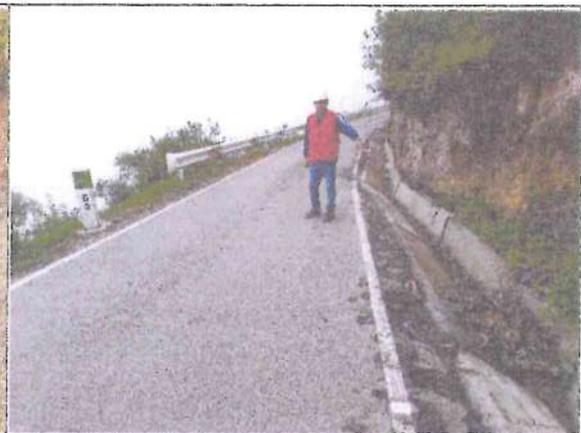
Comentario: Se observa en el tramo 3, del km 53+0 al km 53+100, la cuneta colmatada de material orgánico (ramas y hojas secas).

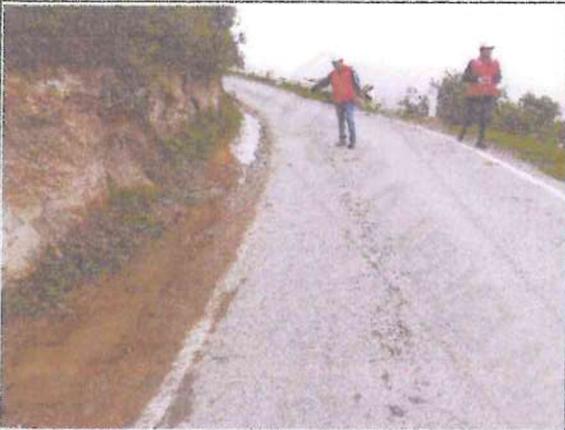
Comentario: Se observa en el tramo 3, del km 53+520 al km 53+580, agua empozada en la cuneta, asimismo, material sedimentado y vegetación crecida dentro de la sección de la cuneta.

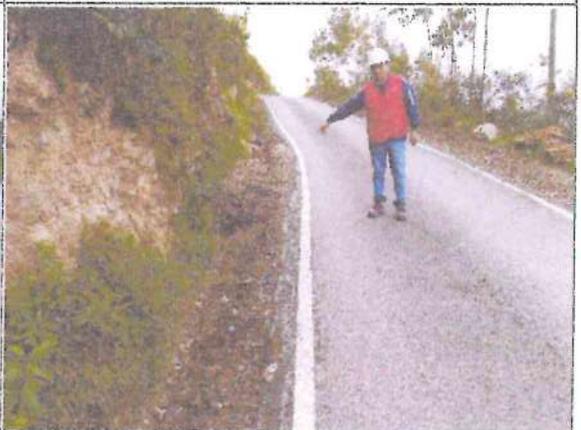
Comentario: Se observa en el tramo 3, del km 53+680 al km 54+200, erosión de la cuneta sin revestir.

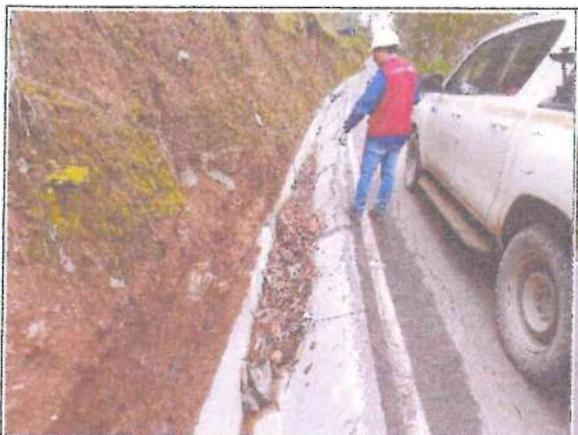
Comentario: Se observa en el tramo 3, del km 54+780 al km 55+400, la cuneta colmatada de piedras y material orgánico (ramas y hojas secas).

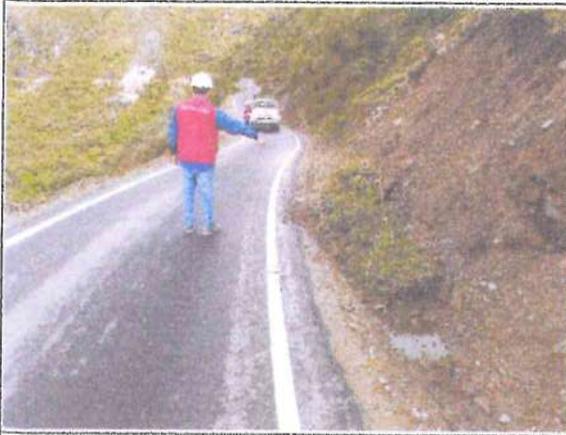
Comentario: Se observa en el tramo 3, del km 67+750 al km 64+755, derrumbe de material suelto y orgánico sobre la cuneta.

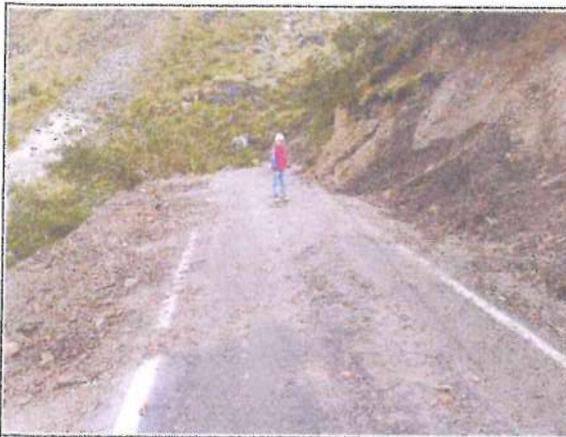
Comentario: Se observa en el tramo 3, del km 67+860 al km 67+880, material suelto sobre la calzada de la vía.

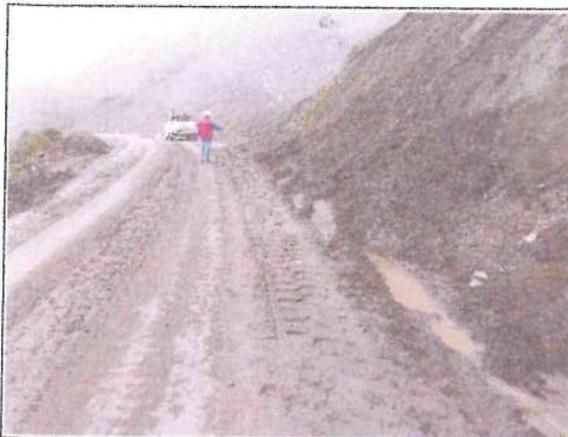
Comentario: Se observa en el tramo 3, del km 77+380 al km 77+410, la cuneta colmatada de material suelto, producto de un derrumbe, asimismo, material suelto sobre la calzada de la vía.

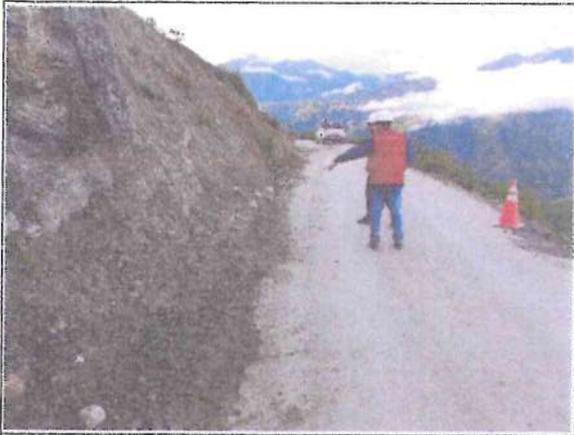
Comentario: Se observa en el tramo 3, del km 89+300 al km 83+400, la cuentas totalmente colmatada de material sedimentado.

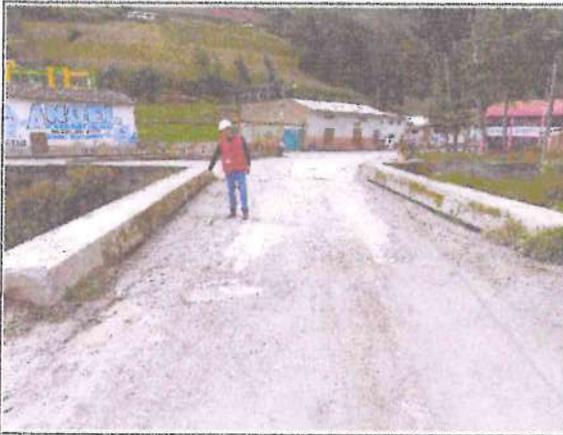
Comentario: Se observa en el tramo 1, km 2+600, material sedimentado sobre el tablero del puente, asimismo, moho sobre la superficie de las vigas de concreto, finalmente, las juntas de dilatación obstruidas.

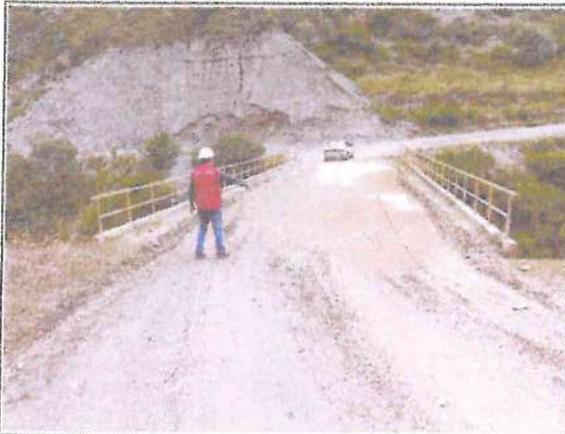
Comentario: Se observa en el tramo 2, km 23+840, material sedimentado sobre el tablero del puente, asimismo, agua empozada por la obstrucción de sus sistemas de drenaje, finalmente, las juntas de dilatación obstruidas.

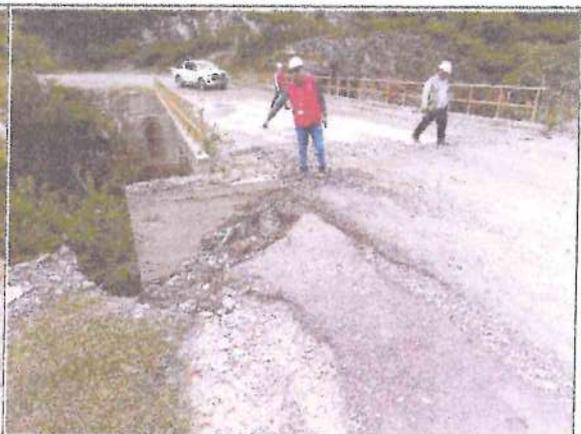
Comentario: Se observa en el tramo 2, km 23+860 aproximadamente, socavación de la cimentación del estribo, producto de la filtración del agua superficial proveniente de la cuneta obstruida.

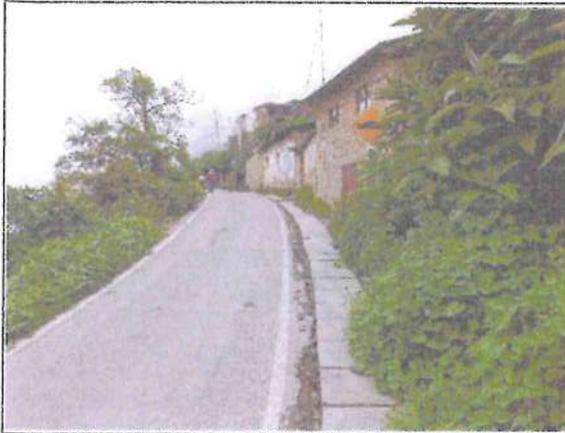
Comentario: Se observa en el tramo 3, km 52+620, la señal vertical (proximidad de reductor de velocidad), el cual no se visualiza adecuadamente producto de la vegetación.

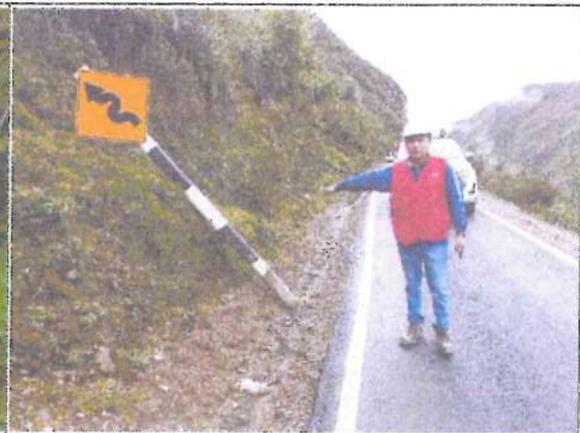
Comentario: Se observa en el tramo 3, km 67+860, la señal vertical (camino sinuoso a la izquierda), el cual se encuentra caído.

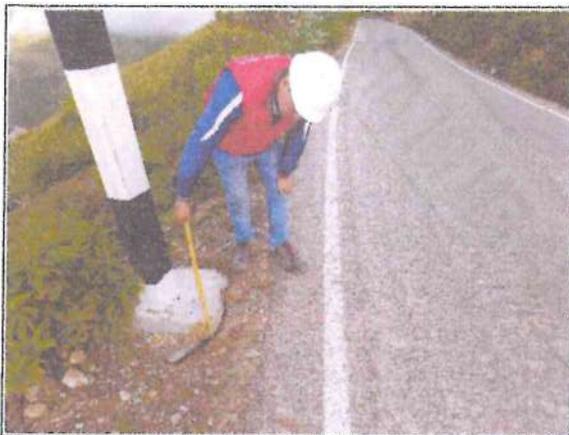
Comentario: Se observa en el tramo 3, km 88+520, la señal vertical (curva en "U" a la izquierda), el cual tiene la cimentación superficial e inestable, ya que existe una abertura de 2cm entre el dado de concreto y el suelo.

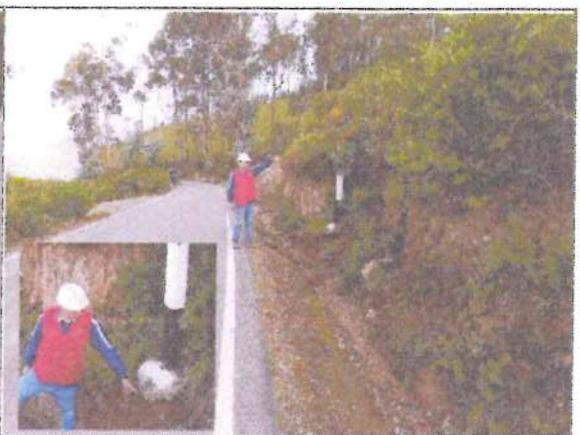
Comentario: Se observa en el tramo 3, km 88+570, la señal vertical (curva y contra curva a la derecha), el cual no se visualiza adecuadamente producto de la vegetación, además, tiene la cimentación superficial e inestable, ya que su base se encuentra expuesta.

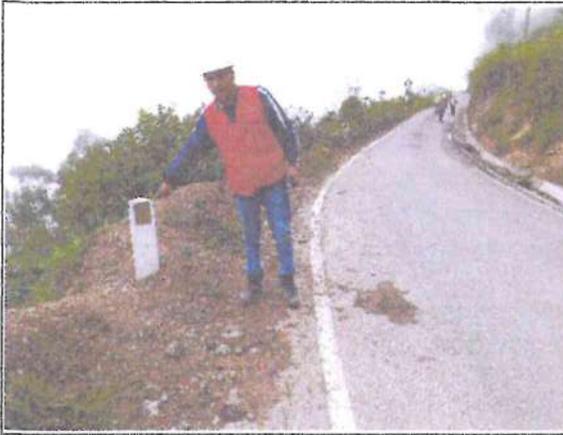
Comentario: Se observa en el tramo 3, km 52+840, el poste delineador sin la lámina retroreflectiva, asimismo, tapado hasta la mitad por material.

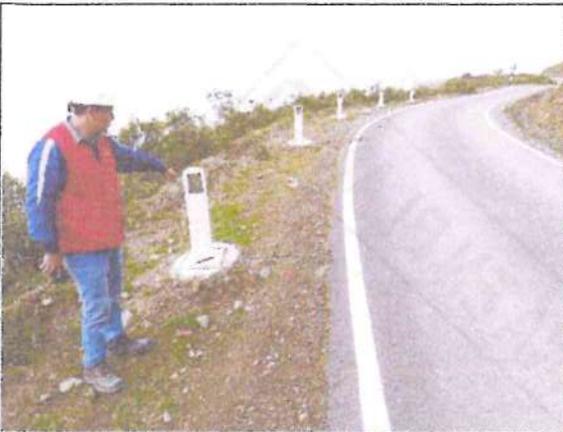
Comentario: Se observa en el tramo 3, km 76+280, los postes delineador sin la lámina retroreflectiva, y en algunos casos con el desprendimiento de la misma.

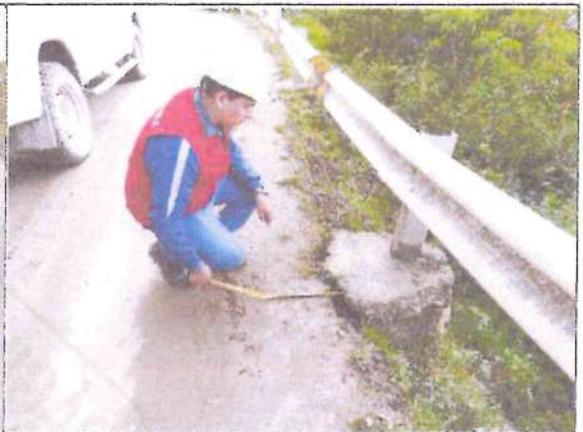
Comentario: Se observa en el tramo 3, km 82+680, la cimentación del guardavía expuesta, evidenciándose una separación del suelo de 8cm aproximadamente.

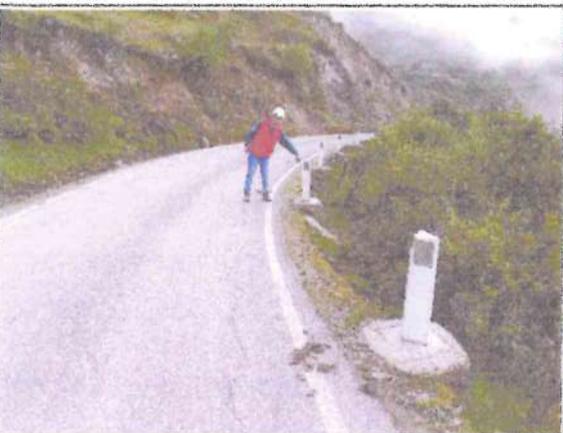
Comentario: Se observa en el tramo 3, km 83+100 hasta el km 83+140, los postes delineadores sin la lámina retroreflectiva.

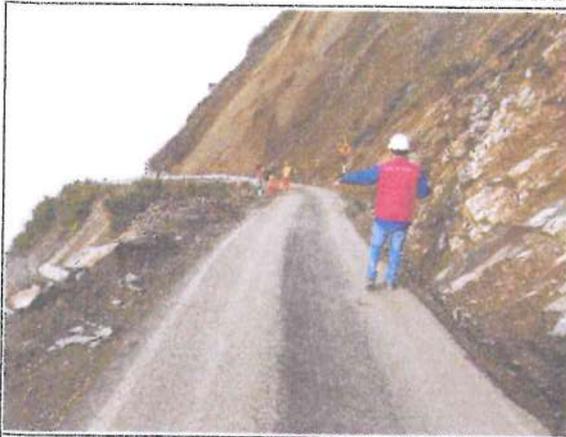
Comentario: Se observa en el tramo 3, km 77+160, trabajos de pintura de guardavías, sin embargo no se visualizó las señales preventivas en zona de trabajo.

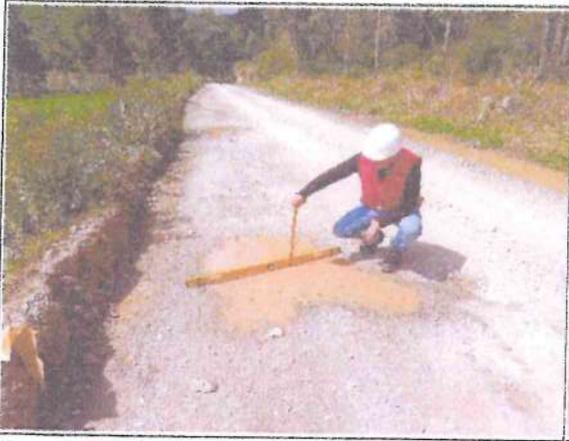
Comentario: Se observa en el tramo 1, del km 1+240 al km 1+241, un lodazal de una longitud de 1m y un ancho de 1.5m.

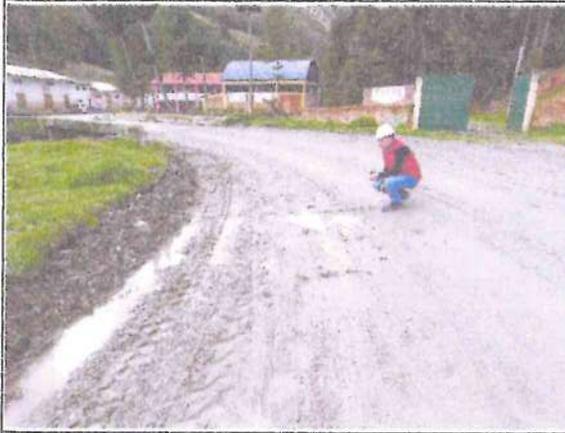
Comentario: Se observa en el tramo 1, del km 2+560 al km 2+590, un lodazal de una longitud de 30m y un ancho de 2.5m

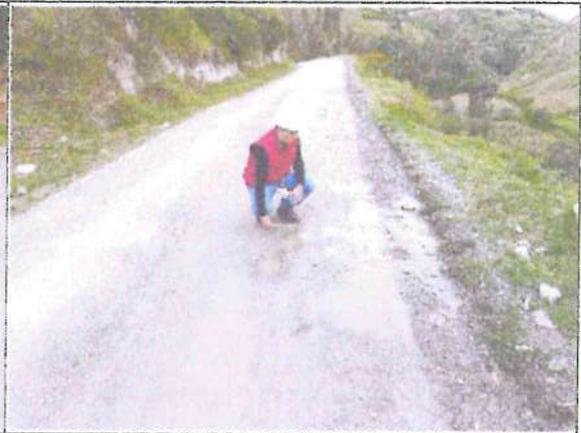
Comentario: Se observa en el tramo 1, del km 3+370 al km 3+372, un lodazal de una longitud de 2m y un ancho de 1.2m.

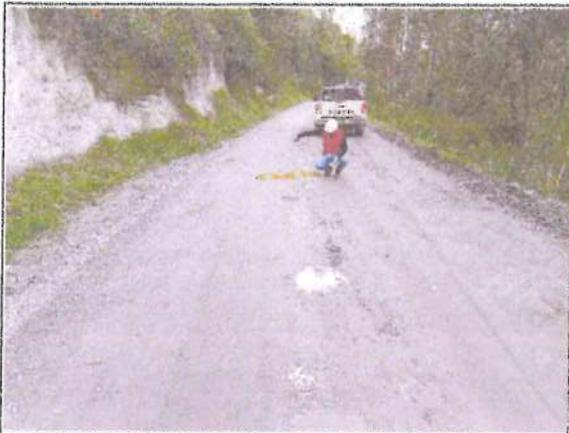
Comentario: Se observa en el tramo 1, del km 3+710 al km 3+730, baches en una longitud de 20m, de 0.5m de ancho y 0.5m de largo y 0.04m de profundidad.

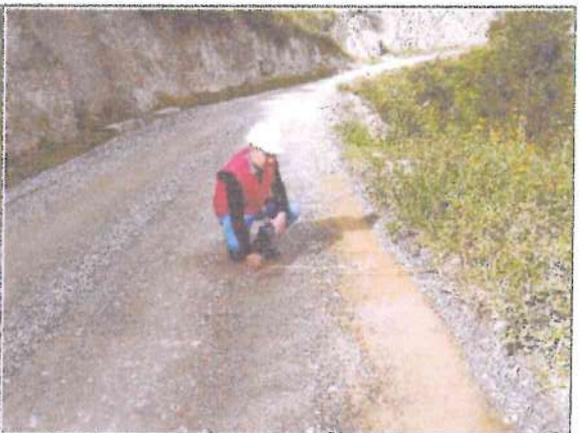
Comentario: Se observa en el tramo 1, del km 5+095 al km 5+110, un lodazal de una longitud de 15m y un ancho de 1.2m

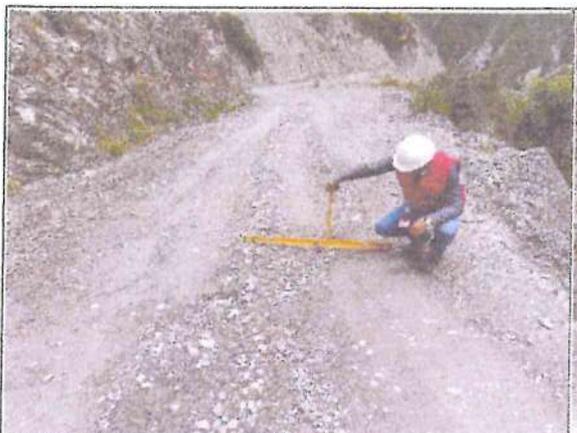
Comentario: Se observa en el tramo 2, del km 21+680 al km 21+710, erosión de una longitud de 30m, un ancho de 1m y una profundidad de 0.10m.

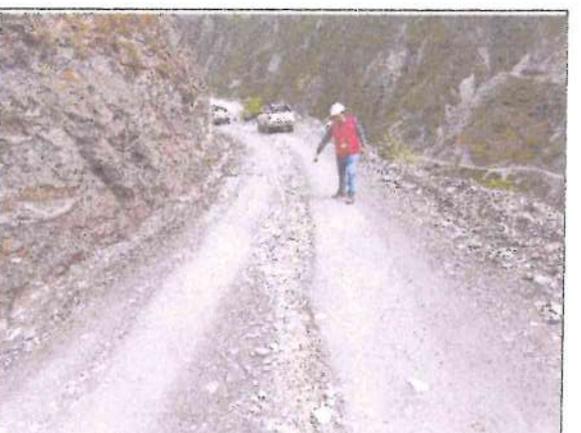
Comentario: Se observa en el tramo 2, del km 22+040 al km 22+100, erosión de la calzada en una longitud de 60m y un ancho de 0.5m.

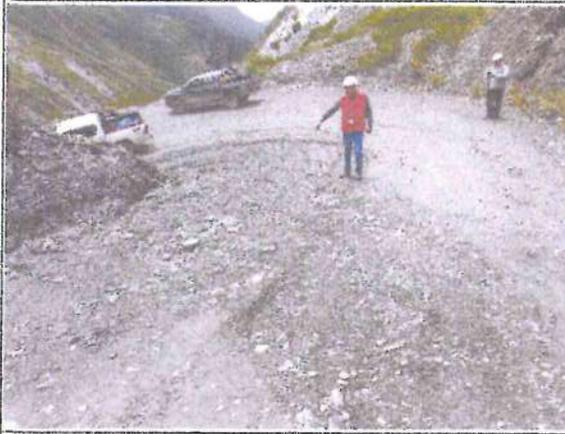
Comentario: Se observa en el tramo 2, del km 22+460 al km 22+520, erosión de una longitud de 60m y un ancho de 4m.

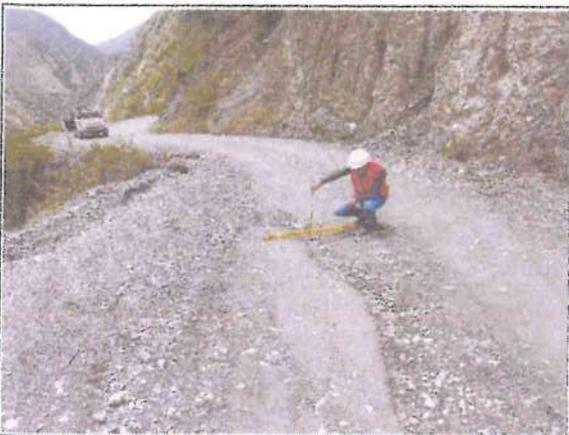
Comentario: Se observa en el tramo 2, del km 22+820 al km 22+845, erosión de una longitud de 25m, un ancho de 1m y una profundidad de 0.10m.

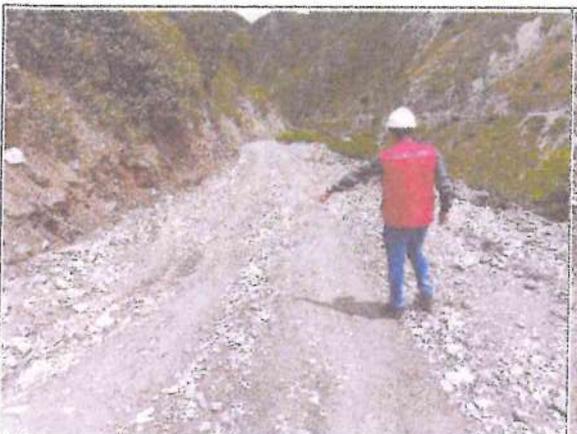
Comentario: Se observa en el tramo 2, del km 23+155 al km 23+200, erosión de una longitud de 45m y un ancho de 4m

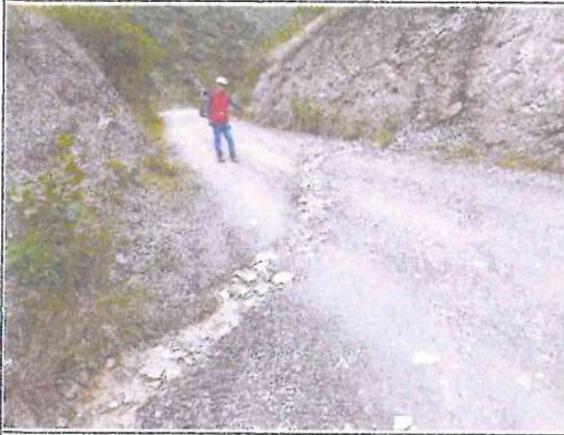
Comentario: Se observa en el tramo 2, del km 24+020 al km 24+040, erosión de una longitud de 20m, un ancho de 0.5m y una profundidad de 0.09m aproximadamente.

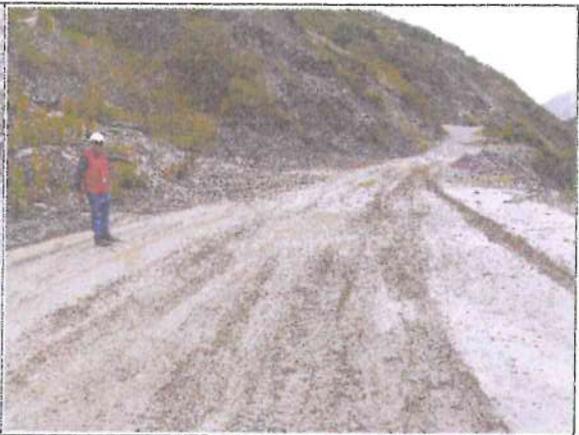
Comentario: Se observa en el tramo 2, del km 24+320 al km 24+400, un lodazal de una longitud de 80m y un ancho de 8m.
