**INFORME DE HITO DE CONTROL
N° 034-2024-OCI/5568-SCC**

**CONTROL CONCURRENTE
PROYECTO ESPECIAL DE INFRAESTRUCTURA DE
TRANSPORTE DESCENTRALIZADO – PROVIAS
DESCENTRALIZADO
LIMA – LIMA – LIMA**

**HITO DE CONTROL N° 4 – AVANCE DE EJECUCIÓN DEL SERVICIO DE
GESTIÓN Y CONSERVACIÓN VIAL AL SECTOR I – FEBRERO 2024**

LIMA, 19 DE MARZO DE 2024

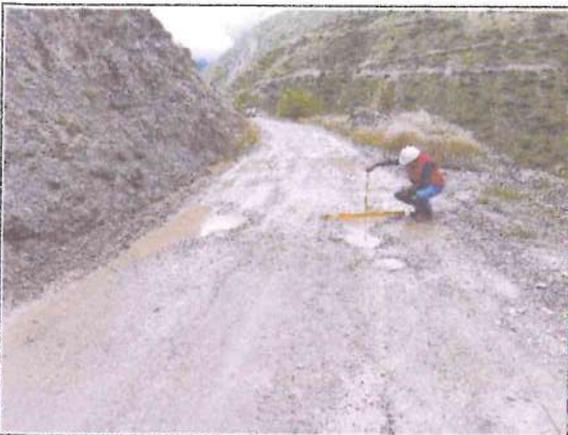
Comentario: Se observa en el tramo 2, del km 26+300 al km 26+350, un lodazal de una longitud de 50m y un ancho de 4m; asimismo, baches en diferentes puntos de la caizada.

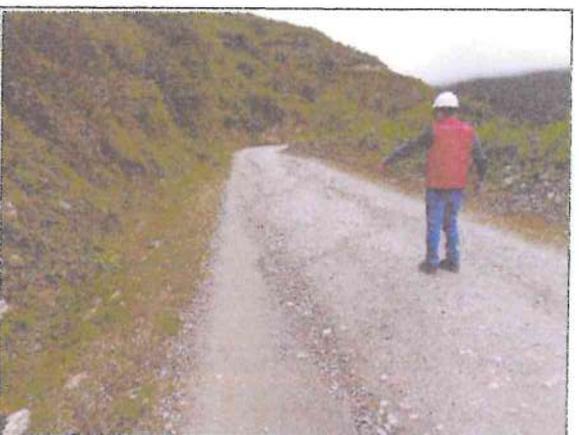
Comentario: Se observa en el tramo 2, del km 30+920 al km 31+000, erosión de una longitud de 80m, un ancho de 0.5m y una profundidad de 0.06m.

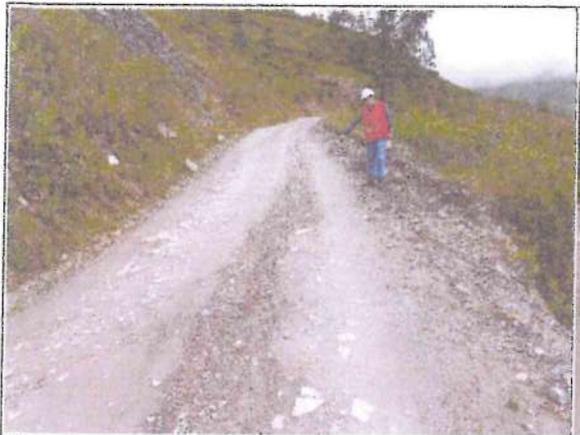
Comentario: Se observa en el tramo 2, del km 32+040 al km 33+000, erosión de una longitud de 960m y un ancho de 0.5m.

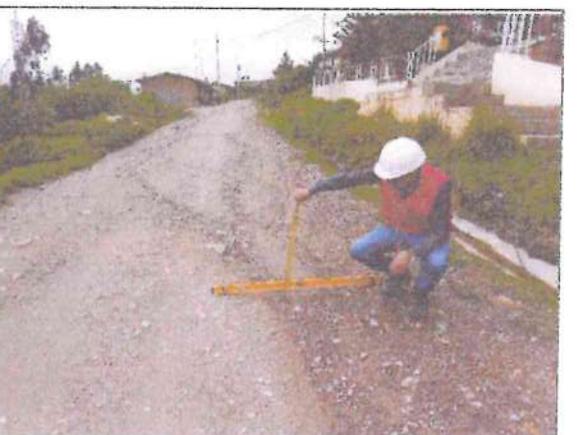
Comentario: Se observa en el tramo 2, del km 33+460 al km 34+0, erosión de una longitud de 540m, un ancho de 1m y una profundidad de 0.10m.

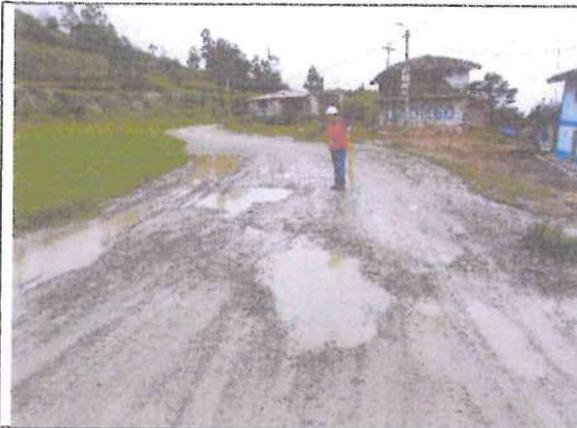
Comentario: Se observa en el tramo 2, km 37+400 lodazal a lo largo de toda la calzada.

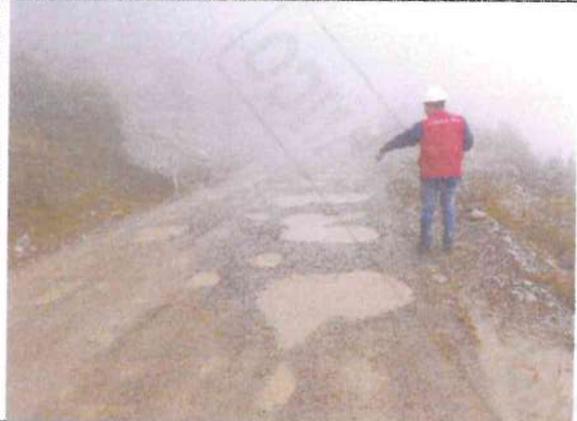
Comentario: Se observa en el tramo 2, del km 42+300, baches y lodazales a lo largo de toda la calzada.

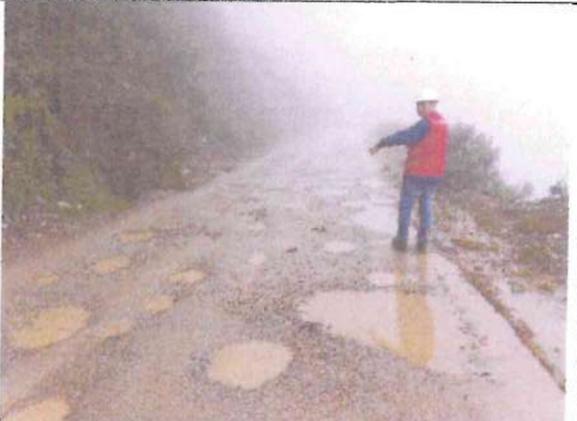
Comentario: Se observa en el tramo 2, del km 43+240, baches a lo largo de toda la calzada

Comentario: Se observa en el tramo 2, a partir de la progresiva 37+400 hasta el km 52+300 baches, lodazales, deformación y erosiones a lo largo de toda la longitud de este sector, tal como se aprecia en las fotos.

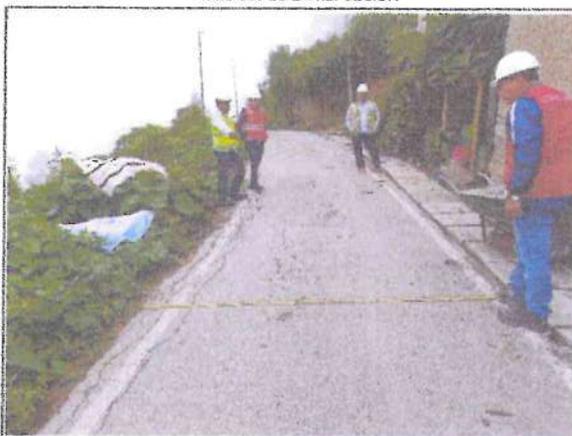
Comentario: Se observa en el tramo 3, del km 52+650 al km 52+660, fisuras longitudinales de 5mm de espesor.

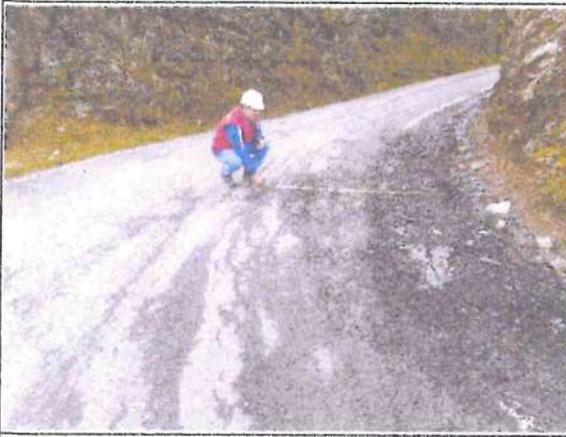
Comentario: Se observa en el tramo 3, del km 62+070 al km 62+080, un desprendimiento de borde de una longitud de 10m y un ancho de 1.6m.

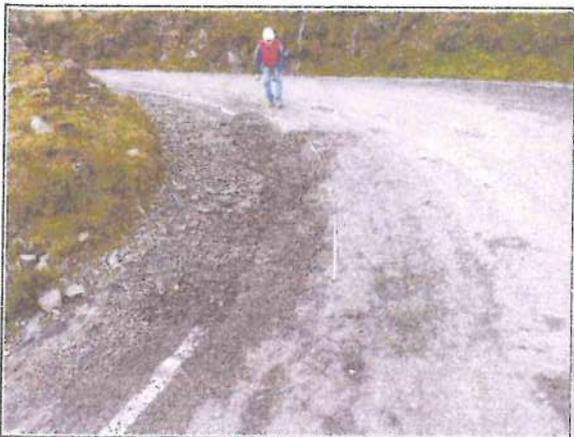
Comentario: Se observa en el tramo 3, del km 63+320 al km 63+326, un desprendimiento de borde de una longitud de 6m y un ancho de 2m.

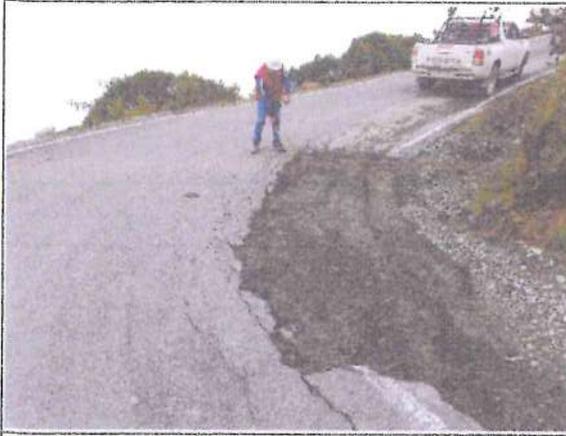
Comentario: Se observa en el tramo 3, del km 71+940 al km 71+950, un desprendimiento de borde de una longitud de 10m y un ancho de 1.8m.

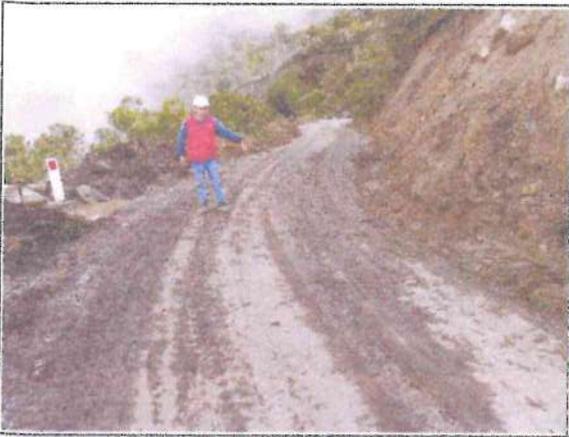
Comentario: Se observa en el tramo 3, del km 72+760 al km 72+800, sedimentos sobre la calzada de una longitud de 40m y un ancho de 3m.

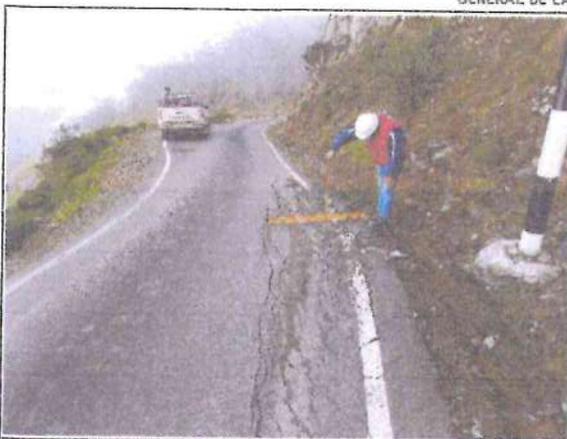
Comentario: Se observa en el tramo 3, del km 79+860 al km 79+870, desprendimiento de bordeen una longitud de 10m y un ancho de 1.5m, sumado a ello fieuras longitudinales de espesor de 1cm.
