**INFORME DE HITO DE CONTROL
N° 060-2024-OCI/5568-SCC**

“MEJORAMIENTO DE LA CARRETERA EMP PE-3SM (DV. LIRIO) - ACORIA - EMP PE - 26; EMP PE - 26B (CUNYACC) - PUCAPAMPA - EMP PE - 3SM; EMP. PE - 3S (LA ESMERALDA) - EMP PE - 3SM; EMP. PE - 3SM – TINQUERCCASA - EMP. HV - 113 (PUCAPAMPA); EMP. PE - 3S (LA ESMERALDA) - PACHAMARCA; EMP. PE - 26B (LIRCAY) - EMP. PE - 3SM (CALZADA); EMP. PE - 26B (REPARTICIÓN HUAPA) - EMP. PE - 28A; EMP. PE - 28A (DV. PARAS) - ROSASPATA - EMP. PE-28A (DV. ARIZONA), POR NIVELES DE SERVICIO DISTRITO DE ACORIA - PROVINCIA DE HUANCVELICA - DEPARTAMENTO DE HUANCVELICA”

HITO DE CONTROL N° 5 – AVANCE DE LA EJECUCIÓN DEL SERVICIO DE GESTIÓN, MEJORAMIENTO Y CONSERVACIÓN DEL CORREDOR VIAL N° 06-A, AL MES DE ABRIL DE 2024

LIMA, 25 DE ABRIL DE 2024

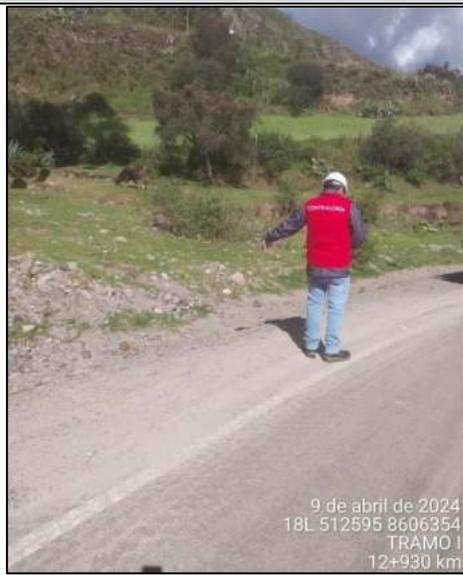
<p>9 de abril de 2024 18L 512595 8606354 TRAMO I 12+930 km</p>

<p>9 de abril de 2024 18L 512592 8600565 Via sin nombre Acoria Huancavelica TRAMO II 22+230 km</p>
<p>Progresiva: 12+930 km Comentario: Se observa que no hay señalización ambiental que debía indicar "Cuidado zona de pastoreo"</p>	<p>Progresiva: 22+230 km Comentario: Se evidencia la no presencia de señales ambientales que debía indicar: "Señor cuidemos nuestro patrimonio"</p>
Fotografía n.º 205 Tramo n.º 5	Fotografía n.º 155 Tramo n.º 9.2

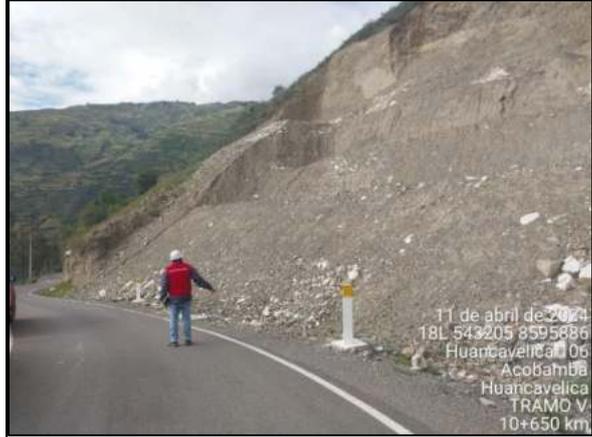
<p>11 de abril de 2024 18L 543205 8595886 Huancavelica 06 Acobamba Huancavelica TRAMO V 10+650 km</p>

<p>10 de abril de 2024 18L 532362 857018 TRAMO II 8+500 km</p>
<p>Progresiva: 10+650 km Comentario: Se observa cantera "Anco I" no hay señalización de ubicación de cantera</p>	<p>Progresiva: 8+500 km Comentario: Se observa la cantera Occopa 01-Ampliación, se evidenció falta de señalización dicha cantera.</p>

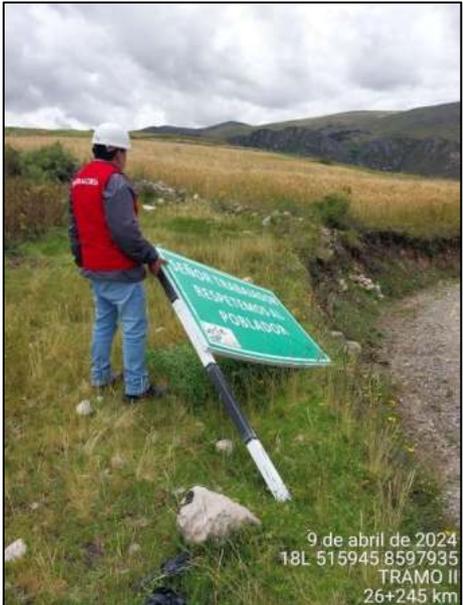
<p>9 de abril de 2024 TBL 515945 8597935 TRAMO II 26+245 km</p>
<p>Progresiva: 12+900 km Comentario: Señalización ambiental existente con postes y cuadro de madera que soportan el papel de Lona Blackout (apel de gigantografía)</p>	<p>Progresiva: 26+245 km Comentario: Se aprecia caída de la señal ambiental, la cual se encuentra construida con postes y cuadro de madera que soportan el papel de Lona Blackout (papel de gigantografía)</p>

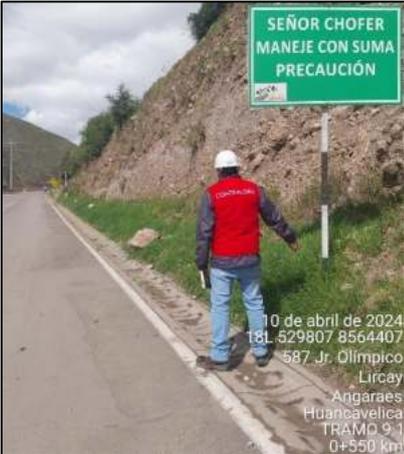
<p>10 de abril de 2024 18L 529807 8564407 587 Jr. Olímpico Lircay Angaraes Huancavelica TRAMO 9.1 0+550 km</p>

<p>10 de abril de 2024 18L 533962 8573191 HV-107 San Pablo de Occo Angaraes Huancavelica TRAMO 9.2 12+970 km</p>
<p>Progresiva: 0+550 km Comentario: Señalización ambiental existente con un poste y cuadro de madera que soportan el papel de Lona Blackout (papel de gigantografía)</p>	<p>Progresiva: 12+ 970 km Comentario: Se observa señalización ambiental la cual se encuentra en mal estado, todas las señalizaciones ambientales están compuestas de listones de madera que soportan el papel de Lona Blackout (papel de gigantografía).</p>

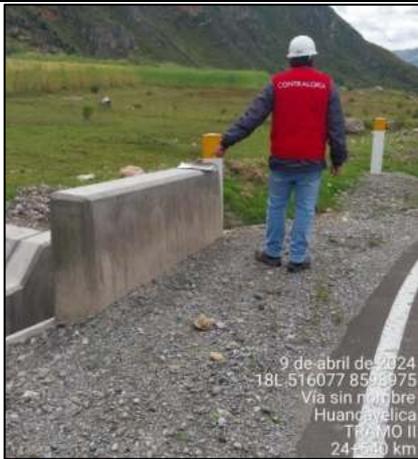
<p align="right">9 de abril de 2024 18L 516077 8598975 Via sin nombre Huancavelica TRAMO III 24+540 km</p>

Imagen n.º 4
Falta de pintado en Alcantarillas TMC de Ø 24", 36" y 60"

<p align="right">10 de abril de 2024 18L 531269 8567145 > 620 Angaraes Huancavelica TRAMO 9.2 4+000 km</p>
<p>Progresiva: 24+540 km Comentario: Se observa el parapeto en ambos de la alcantarilla proyectada.</p>	<p>Progresiva: 4+000 km Comentario: Se observa alcantarilla proyectada ambas con un muro parapeto sin pintar</p>

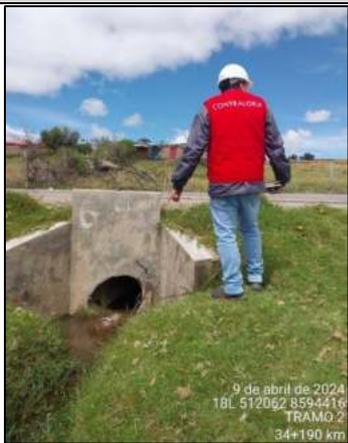
<p align="right">9 de abril de 2024 18L 512062 85964416 TRAMO 2 34+190 km</p>

Imagen n.º 5
Alcantarillas colmatadas

<p align="right">10 de abril de 2024 18L 534640 8577800 Angaraes Huancavelica TRAMO X 20+670 km</p>
<p>Progresiva: 34+190 Comentario: En la progresiva 34+190 km se observa alcantarilla proyectada colmatada.</p>	<p>Progresiva: 20+670 km Comentario: Se observa alcantarilla existente colmatada con presencia de agua estancada.</p>

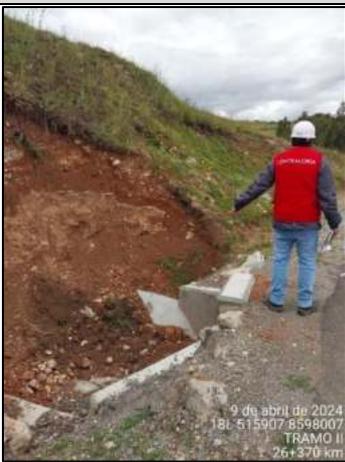
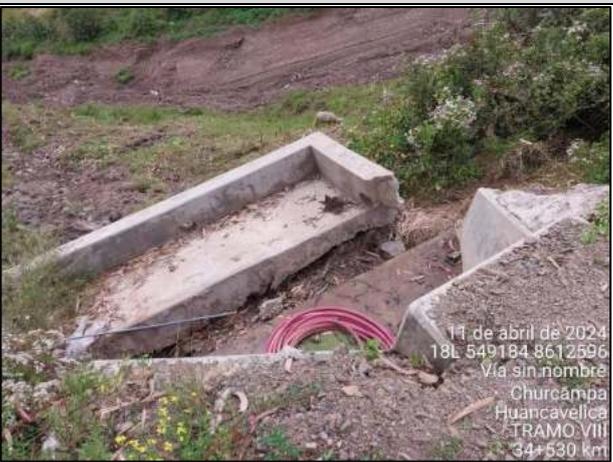
Fotografía n.º 67 Tramo n.º 2	Fotografía n.º 270 Tramo n.º 8

Imagen n.º 6
Colapso y desprendimiento en alcantarillas

<p>Progresiva: 26+370 km Comentario: Se observa asentamiento del pavimento, así como también la caída del talud superior a la alcantarilla proyectada.</p>	<p>Progresiva: 34+530 km Comentario: Se observa alcantarilla colapsada.</p>

Al respecto, entre las actividades de conservación rutinaria después de la solución básica establecidas en el Plan de Conservación se encuentra la reparación de obra de arte, la que consiste en realizar reparaciones menores, entre otras, en alcantarillas de concreto, tanto en lo que se refiere al cuerpo o estructura, como a los cabezales y zonas de entrada y/o salida, para solucionar daños ocasionados por agrietamientos, desprendimientos, rajaduras o roturas puntuales, con la finalidad de que la alcantarilla continúe prestando un servicio adecuado.

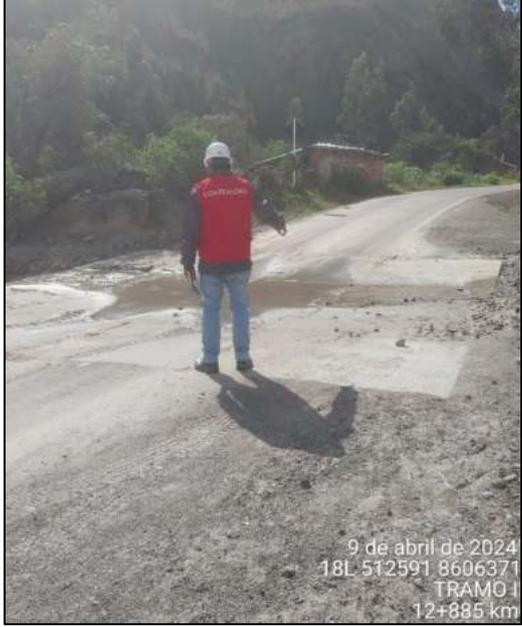
<p>9 de abril de 2024 18L 512591 8606371 TRAMO I 12+885 km</p>

Imagen n.º 7
Badenes colmatados

<p>9 de abril de 2024 18L 515716 8599516 TRAMO II 23+660 km</p>
<p>Progresiva: 12+885 km Comentario: Se observa material suelto y pequeñas piedras en el badén.</p>	<p>Progresiva: 23+660 km Comentario: Se observa badén en mal estado, desprendimiento de la plataforma, con presencia de baches al ingreso del badén.</p>

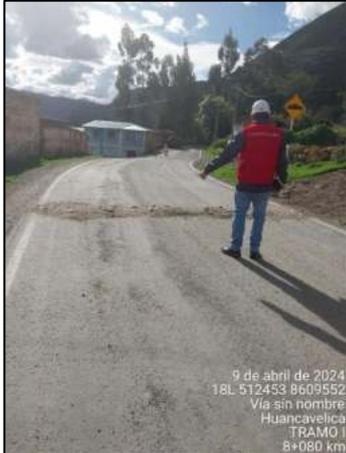
<p>9 de abril de 2024 18L 512453 8609552 Via: sin nombre Huancavelica TRAMO 1 8+080 km</p>

Falta de conservación en reductores de velocidad

<p>10 de abril de 2024 18L 529885 8564487 587 Jr. Olimpico Lircay Angaraes Huancavelica TRAMO 9.2 0+650 km</p>
<p>Progresiva: 8+080 km Comentario: Se observa que el rompe muelle se encuentra desgastado, además de desprendimiento del pavimento.</p>	<p>Progresiva: 0+650 km Comentario: Se observa (...) desprendimiento de la pintura en el rompe muelle.</p>

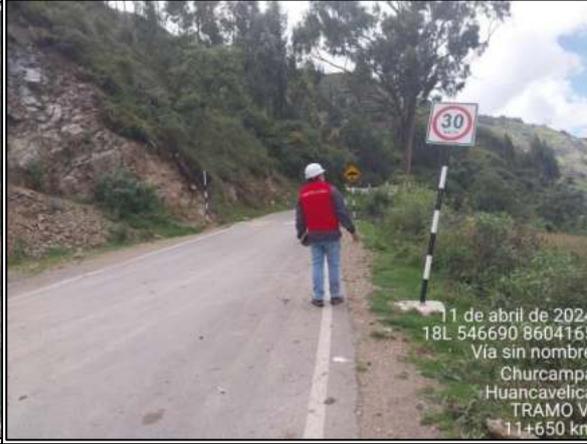
Deficiente instalación de Señales preventivas y reglamentarias

<p>11 de abril de 2024 18L 546690 8604165 Vía sin nombre Churcampa Huancavelica TRAMO V 11+650 km</p>
<p>Progresiva: 0+100 km Comentario: (...), además de ello se observa los carteles verticales que son postes de acero y dado de concreto en la base.</p>	<p>Progresiva: 11+650 km Comentario: (...) se observa señal vertical a punto de caerse.</p>

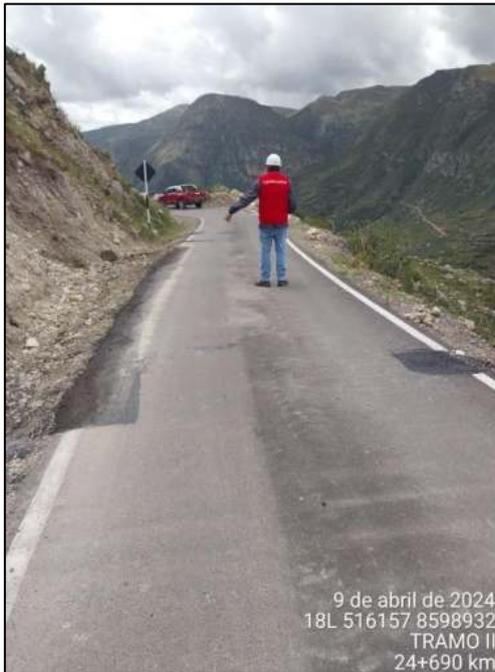
<p>9 de abril de 2024 18L 516157 8598932 TRAMO II 24+690 km</p>

Imagen n.º 11
 Discontinuidad en las marcas en el pavimento

<p>9 de abril de 2024 18L 511920 8594508 Chupan-Cearahuasa Coarahuasa Huancavelica TRAMO 2 34+360 km</p>
<p>Progresiva: 24+690 km Comentario: Se aprecia discontinuidad de la pintura lateral del pavimento no se evidencia la presencia de las tachas reflectivas, así mismo se evidenció baches y desprendimiento progresivo del pavimento.</p>	<p>Progresiva: 34+360 km Comentario: En (...) la progresiva 34+360 km el resane del pavimento desprendiéndose de la plataforma, además de ello no hay continuidad en la marca lateral del pavimento.</p>

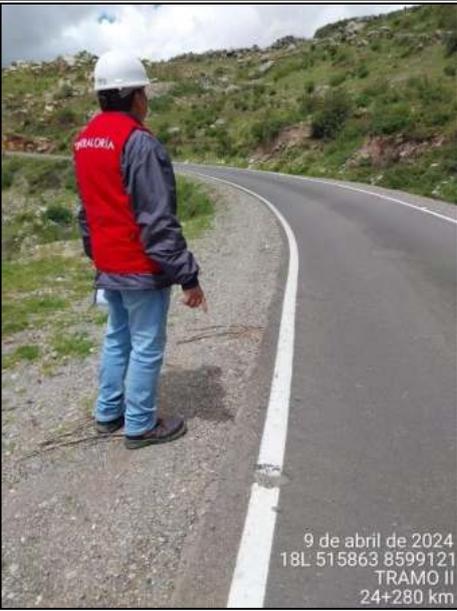
<p>9 de abril de 2024 18L 515863 8599121 TRAMO II 24+280 km</p>

Imagen n.º 12
Desprendimiento de las tachas reflectivas

<p>10 de abril de 2024 18L 529621 8564093 Lircay Angaraes Huancavelica INICIO DE TRAMO 9.1 0+190 km</p>
<p>Progresiva: 24+280 km Comentario: Desprendimiento de la tacha reflectiva en la marca del pavimento.</p>	<p>Progresiva: 0+190 y 0+210 km Comentario: Se puede observar tacha reflectiva desprendida.</p>

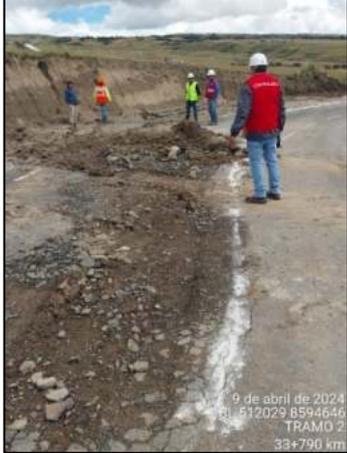
<p>9 de abril de 2024 18L 550506 8609064 Via sin nombre Churcampa Huancavelica TRAMO 2 33+790 km</p>

<p>11 de abril de 2024 18L 550506 8609064 Via sin nombre Churcampa Huancavelica TRAMO VII 23+070 km</p>
<p>Progresiva: 33+790 km Comentario: Se observa desprendimiento de la plataforma debido al afloramiento de agua</p>	<p>Progresiva: 23+070 km Comentario: Se observa maquinaria trabajando extrayendo material para atender emergencia vial, no se evidenció señales de prevención de trabajos.</p>

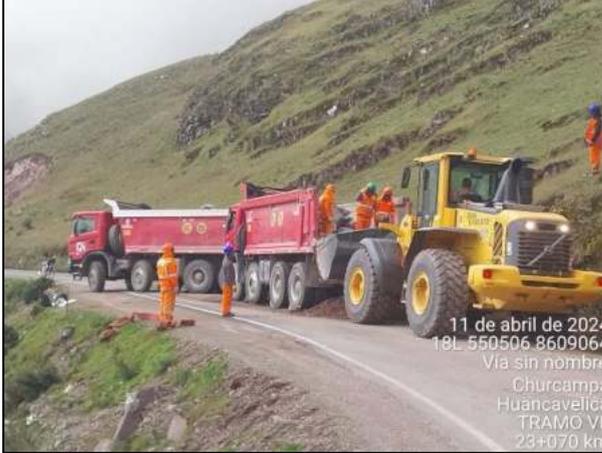
De las imágenes se pudo constatar que el contratista se encuentra realizando trabajos de conservación y extracción de rocas; sin embargo, las áreas mencionadas no presentan señalización adecuada en ambos frentes de trabajo, lo cual no está acorde con las *marcas elevadas particulares para zonas de trabajo* indicadas en el Manual de Dispositivos de Control de Tránsito Automotor para Calles y Carreteras, el cual en su numeral 5.6.1. *Delineadores o Canalizadores* señala: “Tienen por finalidad delinear o canalizar carriles o vías temporales de circulación, tales como: conos, delineadores simples o compuestos y otros, son de color anaranjado y deben contar con bandas de material retrorreflectante, y durante la noche deben ser reforzados con dispositivos luminosos ubicados en su parte superior para incrementar su visibilidad.”¹¹. Al respecto, los conos que se deben emplear como parte de la señalización de las zonas de trabajo, de acuerdo a las imágenes siguientes:

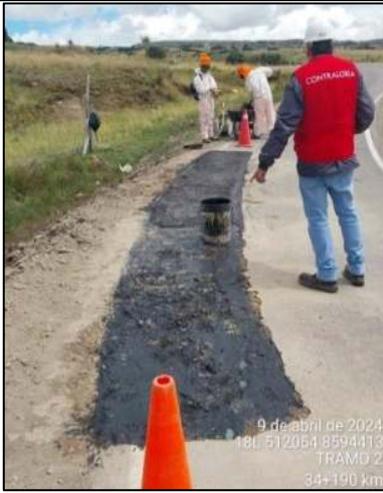
<p>9 de abril de 2024 18L 512054 8594113 TRAMO 2 34+190 km</p>

Imagen n.º 16
Bacheo en afirmado

<p>10 de abril de 2024 18L 521915 859070 TRAMO 1 18+430 km</p>
<p>Progresiva: 34+190 km Comentario: Se observa el bacheo con material sin zarandear.</p>	<p>Progresiva: 18+430 km Comentario: Se puede observar (...) baches en el pavimento (...)</p>

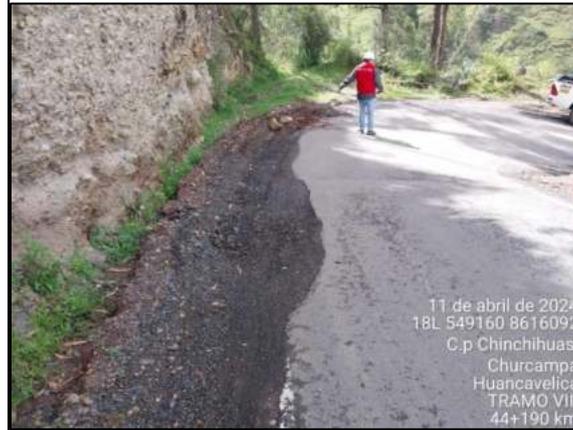
<p>11 de abril de 2024 18L 549160 8616092 C.p Chinchihuasi Churucampa Huancavelica TRAMO VIII 44+190 km</p>

<p>10 de abril de 2024 18L 534635 8577799 Angaraes Huancavelica TRAMO X 20+670 km</p>
<p>Progresiva: 44+190 km Comentario: Se observa desprendimiento del resane efectuado.</p>	<p>Progresiva: 6+320 km Comentario: Se observa fisuras, grietas, baches, hundimiento y desprendimiento del pavimento.</p>

De las imágenes precedentes se observa que los baches o huecos en el pavimento no vienen siendo atendidas ocasionando el desgaste progresivo de la plataforma e interrupción de la vía, así como, la deficiente ejecución de las actividades, incumpliendo las especificaciones técnicas actividades de conservación rutinaria después de solución básica del Plan de Conservación.

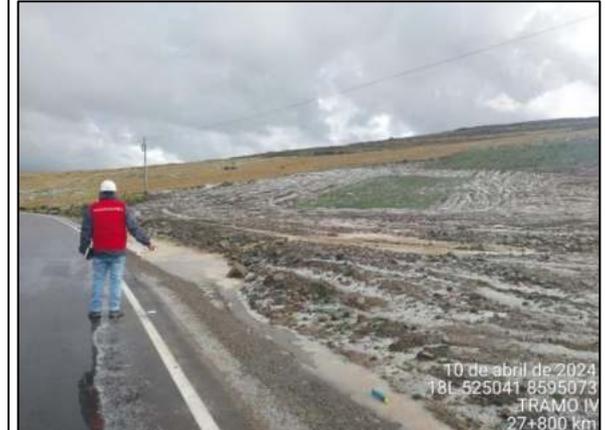
<p>10 de abril de 2024 18L 525041 8595073 TRAMO IV 27+800 km</p>

Imagen n.º 17 Cunetas colmatadas

<p>10 de abril de 2024 18L 538595 8591325 HV-107 Acobamba Huancavelica TRAMO XI 41+590 km</p>
<p>Progresiva: 27+800 km Comentario: Se observa (...) la cuneta colmatada con sedimentos.</p>	<p>Progresiva: 41+590 km Comentario: Se observa presencia de huecos en el pavimento respecto a la cuneta esta se encuentra colmatada con agua empozada.</p>

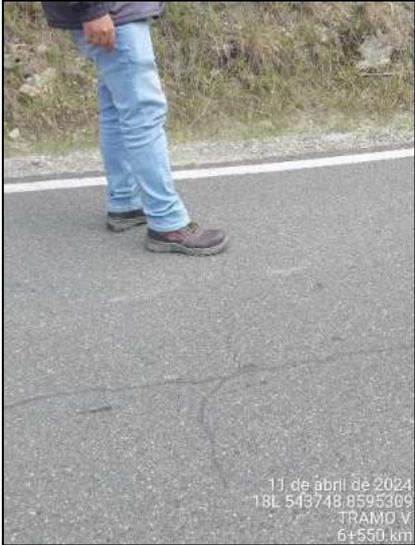
Imagen n.º 18 Fisuras longitudinales, transversales y grietas

<p>11 de abril de 2024 18L 545748.8595309 TRAMO V 6+550 km</p>
<p>Progresiva: 10+360 km Comentario: Se observa fisuras longitudinales a lo largo de la plataforma de la calzada, además del asentamiento y desprendimiento del pavimento.</p>	<p>Progresiva: 6+550 km Comentario: Se observa la no existencia de señal ambiental, respecto al pavimento se observa fisuras longitudinales y transversales.</p>
Fotografía n.º 231 Tramo n.º 6	Fotografía n.º 161 Tramo n.º 9.2

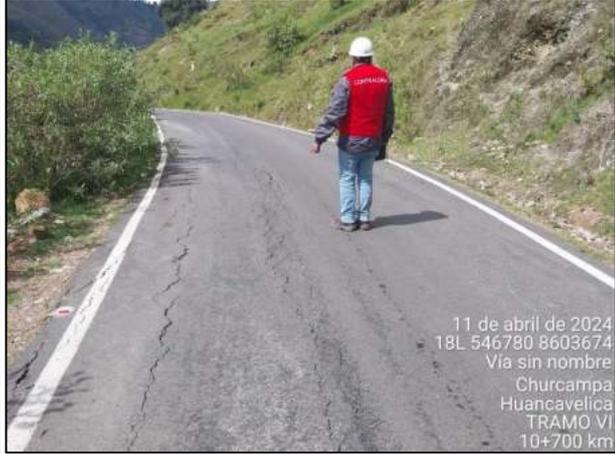
<p>11 de abril de 2024 18L 546780.8603674 Vía sin nombre Churcampa Huancavelica TRAMO VI 10+700 km</p>

<p>10 de abril de 2024 18L 532709.8571041 TRAMO VII 9+040 km</p>
<p>Progresiva: 10+700 km Comentario: Se observa fisuras, grietas, piel de cocodrilo y hundimiento del pavimento desde la 10+700 al 10+730 km.</p>	<p>Progresiva: 9+040 km Comentario: Se observa grieta y desprendimiento de la plataforma.</p>

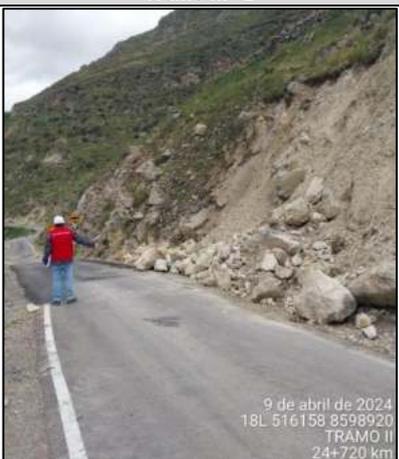
<p align="right">9 de abril de 2024 18L 516158 8598920 TRAMO II 24+720 km</p>

Imagen n.º 19
Derrumbes y huaycos menores obstaculizan el tránsito de la vía

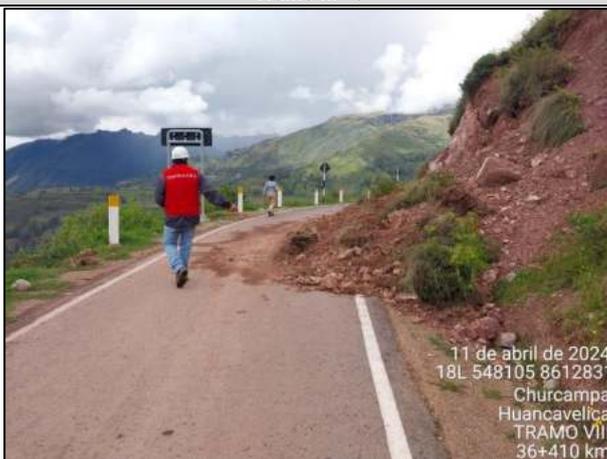
<p align="right">11 de abril de 2024 18L 548105 8612831 Churcampa Huancavelica TRAMO VIII 36+410 km</p>
<p>Progresiva: 24+720 km Comentario: Se aprecia caída del talud inferior al pavimento reduciendo el ancho de la plataforma.</p>	<p>Progresiva: 36+410 km Comentario: Se observa caída del talud superior reduciendo el ancho de la vía, además de desprendimiento progresivo de la parte lateral de la plataforma.</p>

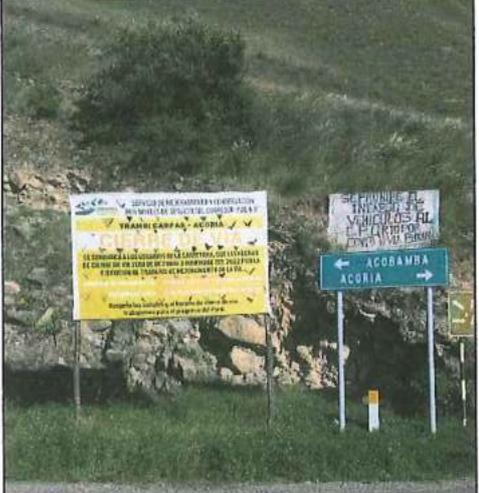
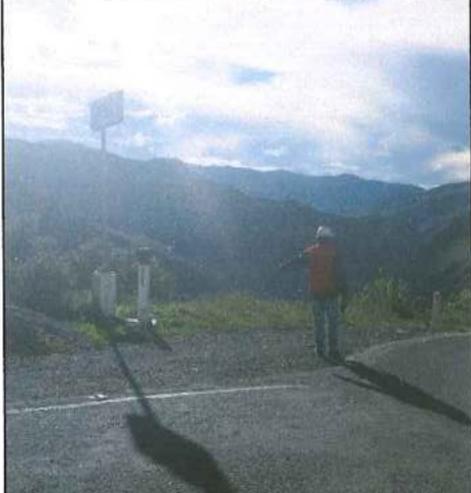
<p data-bbox="582 981 774 1099">9 de abril de 2024 18L 508624 8613226 A Acobamba Huancavelica INICIO DE TRAMO I 0+000 km</p>

<p data-bbox="1157 981 1348 1099">9 de abril de 2024 18L 508625 8613225 A Acobamba Huancavelica INICIO DE TRAMO I 0+000 km</p>
<p>Progresiva: 0+000 km Comentario: Inicio del Tramo 1, poste kilométrico</p>	<p>Progresiva: 0+000 km Comentario: Inicio del Tramo 1, poste kilométrico</p>
Fotografía n.º 03	Fotografía n.º 04

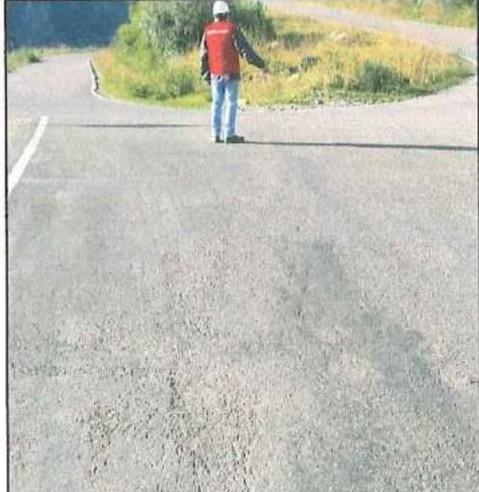
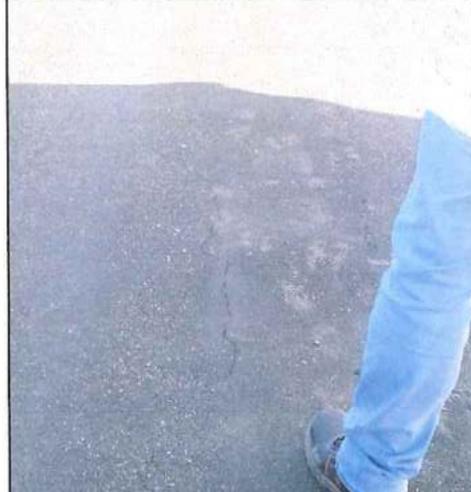
<p data-bbox="1157 1704 1348 1823">9 de abril de 2024 18L 508583 8613088 A Acobamba Huancavelica TRAMO I 0+150 km</p>
<p>Progresiva: 0+000 km Comentario: Desgaste, desprendimiento y ahuellamiento del pavimento al inicio del tramo 1.</p>	<p>Progresiva: 0+150 km Comentario: Fisura longitudinal del pavimento.</p>

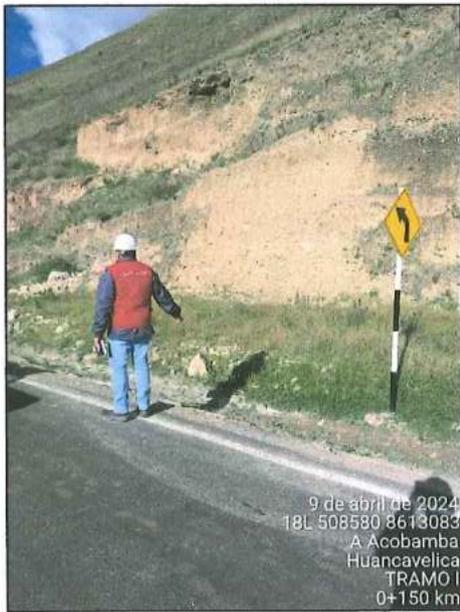
9 de abril de 2024
18L 508580 8613083
A Acobamba
Huancavelica
TRAMO I
0+150 km

Progresiva: 0+150 km
Comentario: Solo se observa una señalización vertical curva a la izquierda.

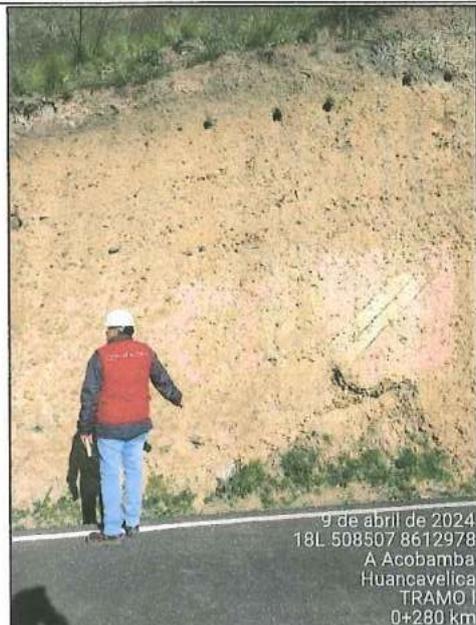
9 de abril de 2024
18L 508507 8612978
A Acobamba
Huancavelica
TRAMO I
0+280 km

Progresiva: 0+280 km
Comentario: Solo se observa el borde del pavimento no presenta ninguna señalización.

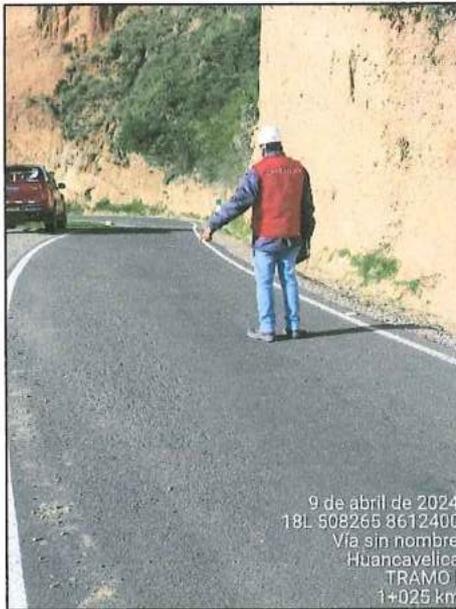
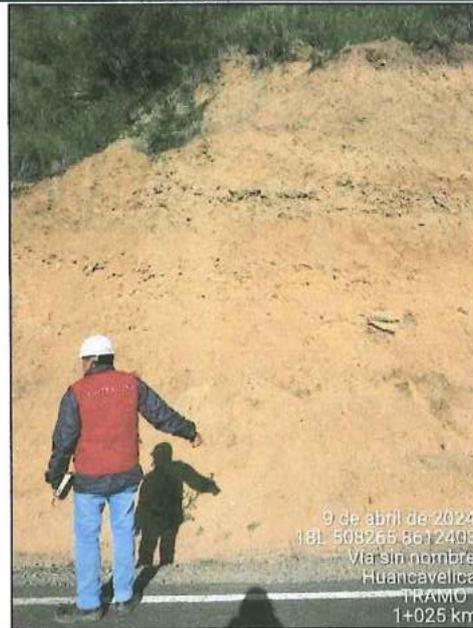
9 de abril de 2024
18L 508265 8612400
Vía sin nombre
Huancavelica
TRAMO I
1+025 km

Progresiva: 1+025 km
Comentario: Se puede observar el desgaste y pequeños ahuellamientos en el pavimento, no se aprecia ningún tipo de señalización.

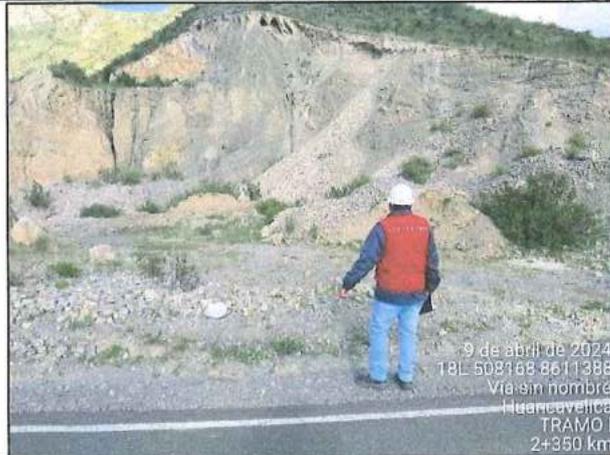
9 de abril de 2024
18L 508168 8611388
Via sin nombre
Huancavelica
TRAMO I
2+350 km

Progresiva: 2+350 km
Comentario: Se puede observar posible cantera utilizada.

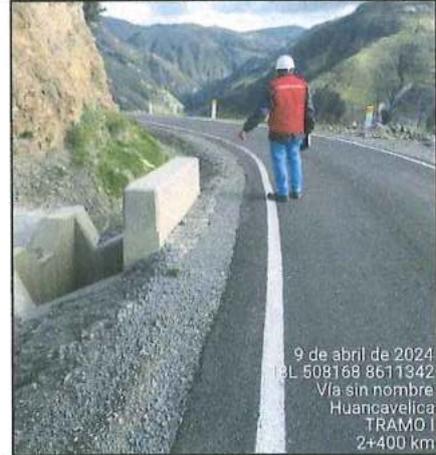
9 de abril de 2024
18L 508168 8611342
Via sin nombre
Huancavelica
TRAMO I
2+400 km

Progresiva: 2+400 km
Comentario: Se observa alcantarilla proyectada con parapeto.

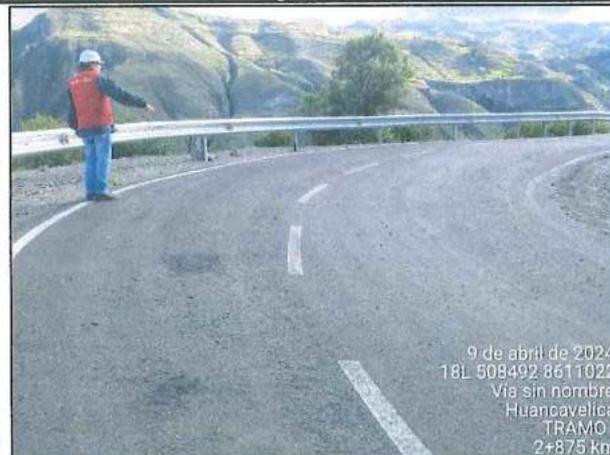
9 de abril de 2024
18L 508492 8611022
Via sin nombre
Huancavelica
TRAMO I
2+875 km

Progresiva: 2+875 km
Comentario: Se observa desgaste, desprendimiento y ahuellamientos en el pavimento, también se observa los guardavías que consta de una viga, con postes de acero y una pequeña señalización triangular de color amarillo que se encuentra ubicado a lo largo del eje de la vía entre poste y poste

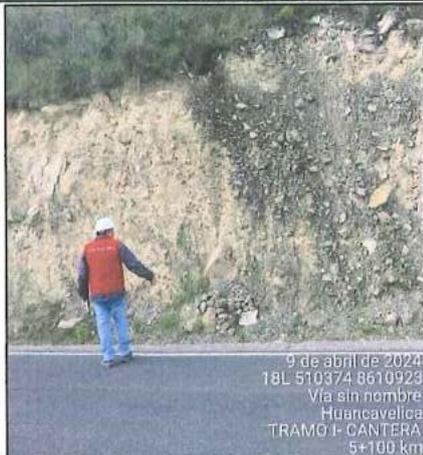
9 de abril de 2024
18L 510374 8610923
Vía sin nombre
Huancavelica
TRAMO I- CANTERA
5+100 km

Comentario: De acuerdo al PGV aquí se encontraba una cantera "Dv. Acoria", sin embargo, de lo informado por la Supervisión el propietario denegó el uso.

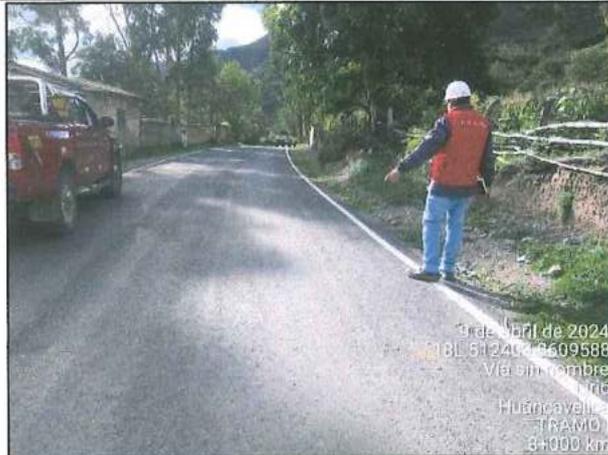
9 de abril de 2024
18L 512487 8609588
Vía sin nombre
Huancavelica
TRAMO I
8+000 km

Comentario: Se observa desprendimiento del pavimento y pequeños baches.

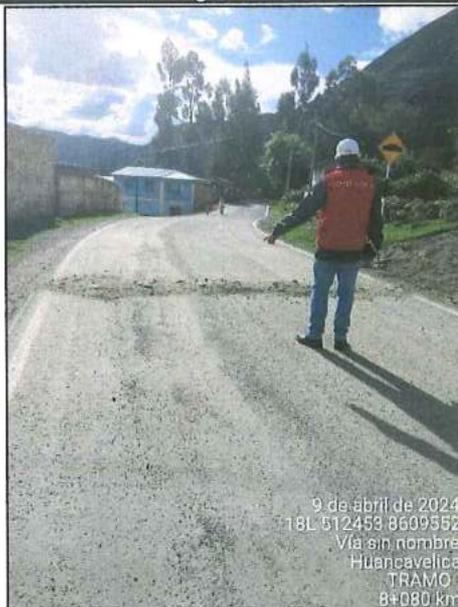
9 de abril de 2024
18L 512459 8609552
Vía sin nombre
Huancavelica
TRAMO I
8+080 km

Comentario: Se observa que el rompe muelle se encuentra desgastado, además de desprendimiento del pavimento.

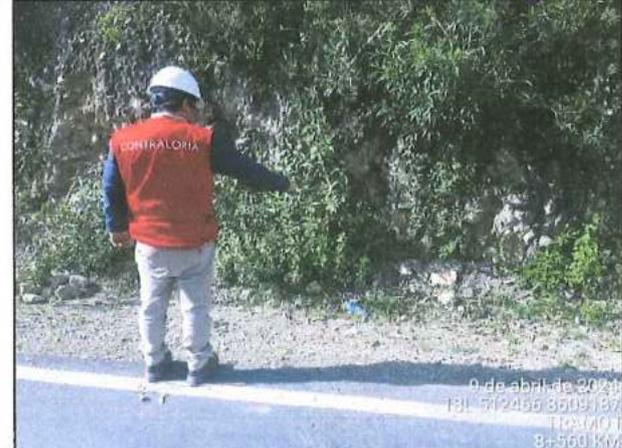
Progresiva: 8+560 km
Comentario: Se observa falta de señalización ambiental.

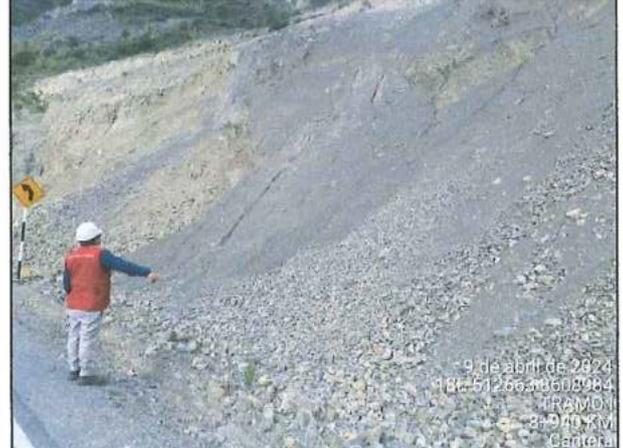
Progresiva: 8+940 km
Comentario: Cantera Acoria, se observa sin señalización de ubicación, de acuerdo a lo comentado por el Ingeniero Ambiental esta cantera está cerrada.

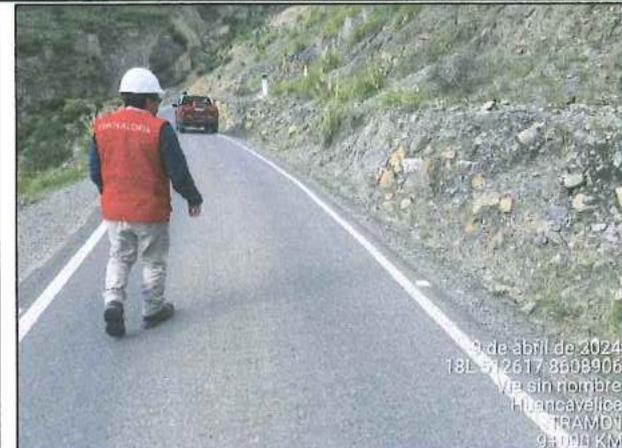
Progresiva: 9+000 al 9+080 km
Comentario: Se visualizó que desde la progresiva 9+000 al 9+080 km existe el desprendimiento del pavimento, además de ello en la 9+080 km no se encontró la señalización ambiental.

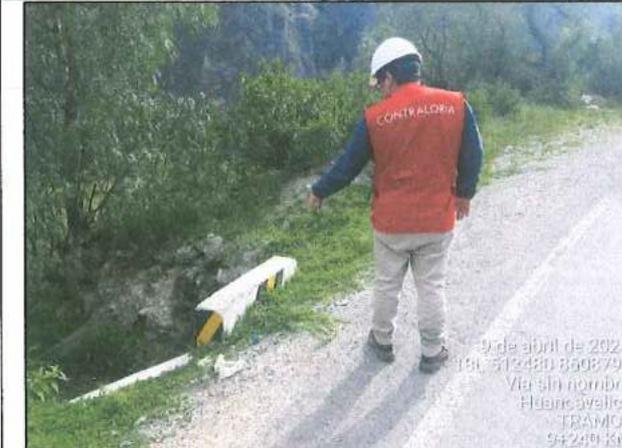
Progresiva: 9+240 km
Comentario: Se observa alcantarilla existente falta mantenimiento.

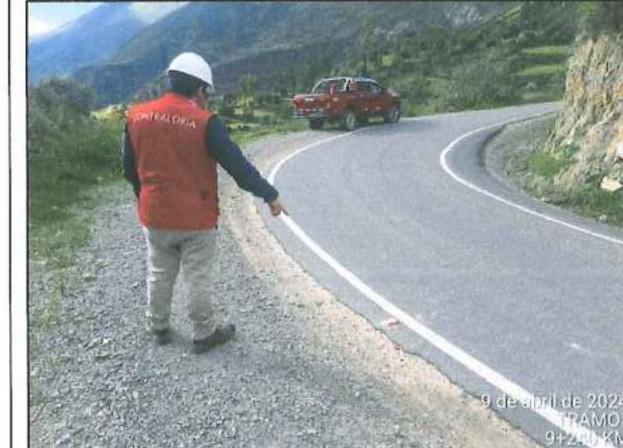
Progresiva: 9+250 km
Comentario: Se observa la no presencia de señalización ambiental y desprendimiento progresivo del pavimento.

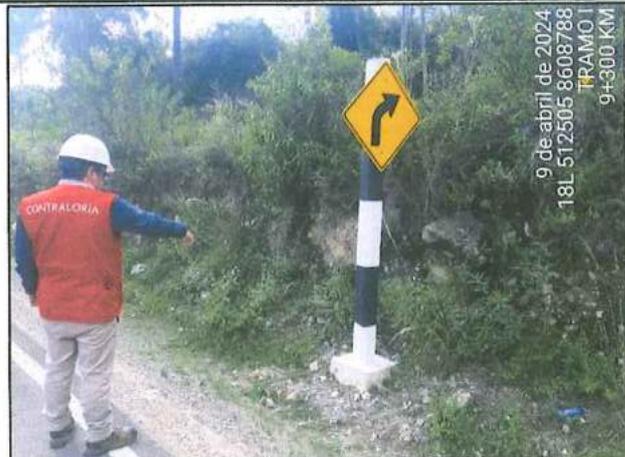
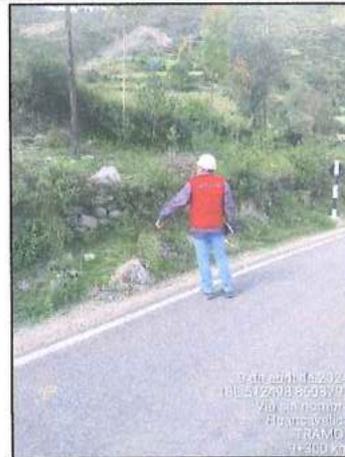
9 de abril de 2024
18L 512505 8608788
Via sin nombre
Huancavelica
TRAMO I
9+300 km

Comentario: Se observa la señal vertical curva a la derecha la cual cuenta con su dado y poste de concreto el cartel es de madera contra placada, también se observa que la cuneta se encuentra colmatada con resto de desbroce y material suelto, también se evidenció la falta de señalización ambiental.

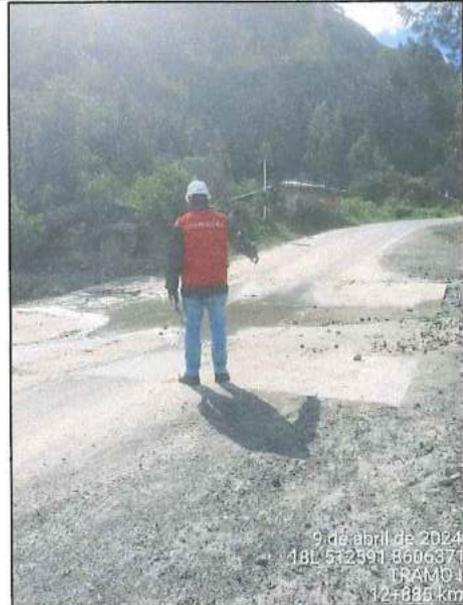
9 de abril de 2024
181 512491 8606371
TRAMO I
12+885 km

Progresiva: 12+885 km
Comentario: Se observa material suelto y pequeñas piedras en el baden.

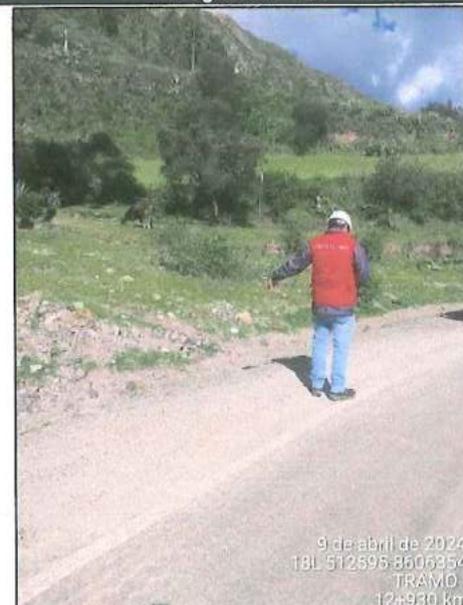
9 de abril de 2024
181 512696 8606354
TRAMO I
12+930 km

Progresiva: 12+930 km
Comentario: Se observa que no hay señalización ambiental.

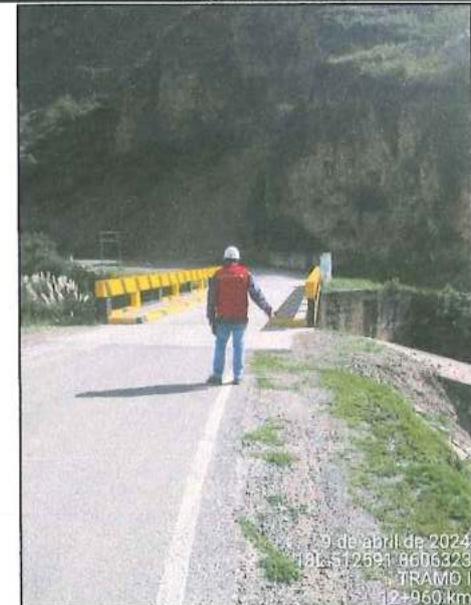
9 de abril de 2024
181 512691 8606323
TRAMO I
12+960 km

Progresiva: 12+960 km
Comentario: Se observa la no presencia de señales ambientales.

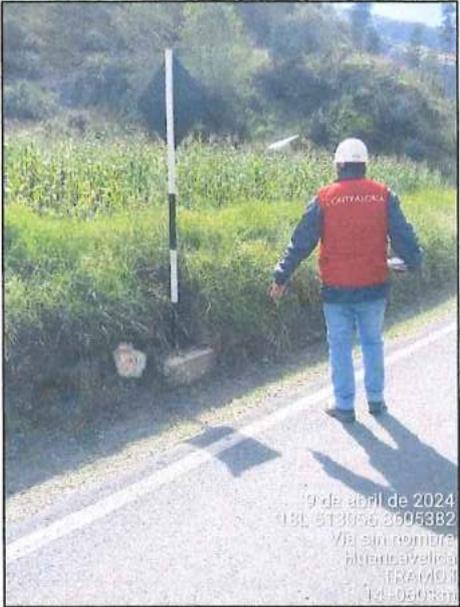
<p>9 de abril de 2024 18L 513056 3605382 VIA SIN REMERA PUENTE JORONGO TRAMO I 13+000 km</p>
<p>Progresiva: 13+000 km Comentario: Se observa el puente Jorongo de longitud 14.60 m</p>	<p>Progresiva: 14+060 km Comentario: Se evidenció que existe una señal vertical, sin embargo, no se encontró la señal de tipo ambiental.</p>
Fotografía n.º 33	Fotografía n.º 34

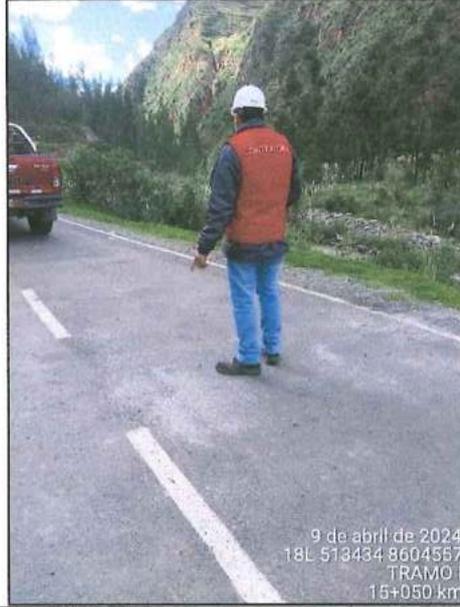
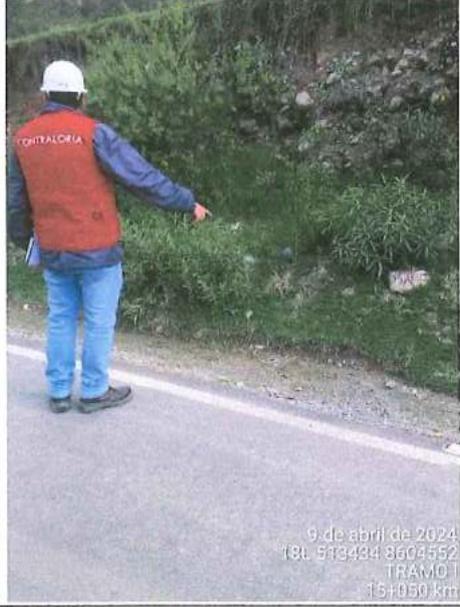
<p>9 de abril de 2024 18L 513434 8604557 TRAMO I 15+050 km</p>

<p>9 de abril de 2024 18L 513434 8604552 TRAMO I 15+050 km</p>
<p>Progresiva: 15+050 km Comentario: Se observa desgaste progresivo del pavimento, además ello no se encontró la señalización del tipo ambiental.</p>

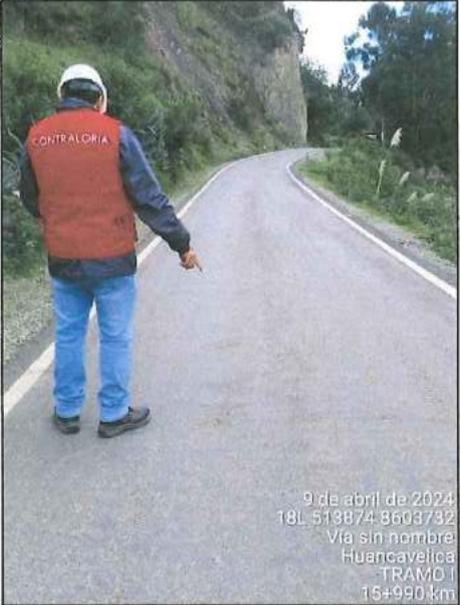
<p>9 de abril de 2024 18L 513874 8603732 Via sin nombre Huancaavelica TRAMO I 15+990 km</p>
<p>Progresiva: 15+800 km Comentario: Se observa la cantera "Chancadora Acoria" sin embargo de acuerdo a lo informado por la supervisión esta es privada.</p>	<p>Progresiva: 15+990 km Comentario: Se observa desprendimiento progresivo del pavimento, así como también ahuellamiento del pavimento.</p>
Fotografía n.º 41	Fotografía n.º 42

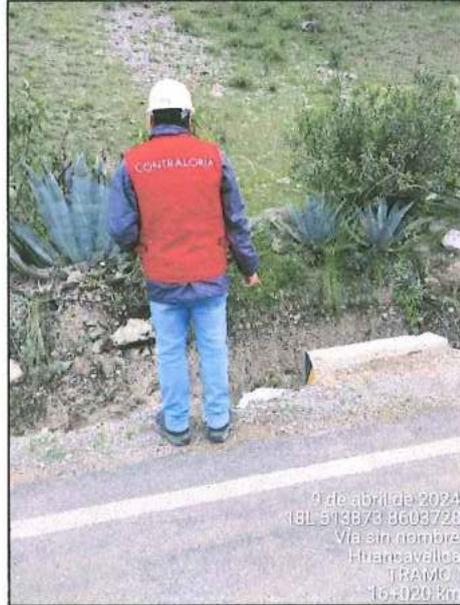
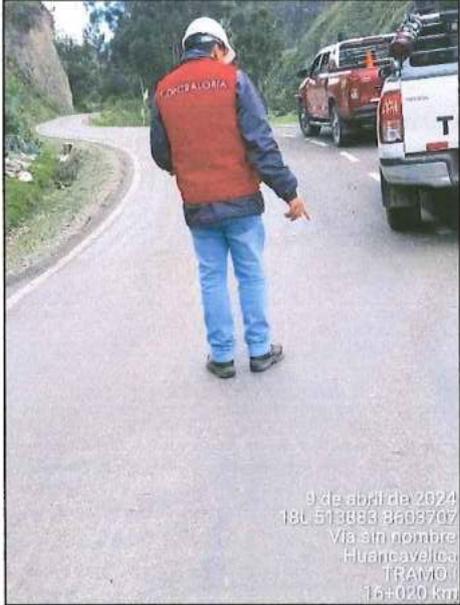
<p>9 de abril de 2024 18L 513873 8603728 Via sin nombre Huancaavelica TRAMO I 16+020 km</p>

<p>9 de abril de 2024 18L 513883 8603707 Via sin nombre Huancaavelica TRAMO I 16+020 km</p>
<p>Progresiva: 16+020 km Comentario: Se aprecia la alcantarilla existente falta de mantenimiento, así mismo no se evidenció la señalización ambiental, también se observó el desprendimiento progresivo del pavimento.</p>

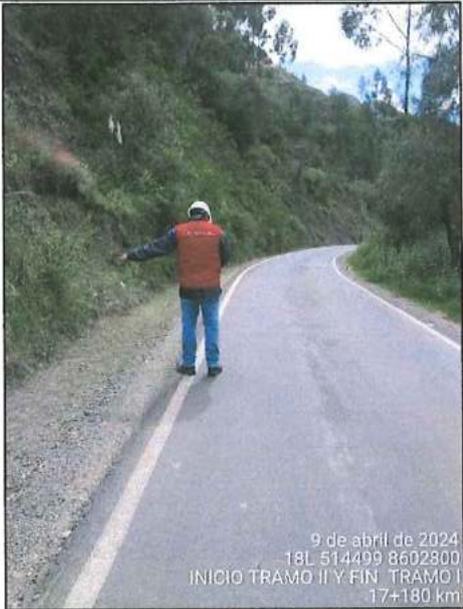
Fotografía n.º 45

Progresiva: 17+180 km
Comentario: Se observa fin del tramo 1 e inicio del tramo 2

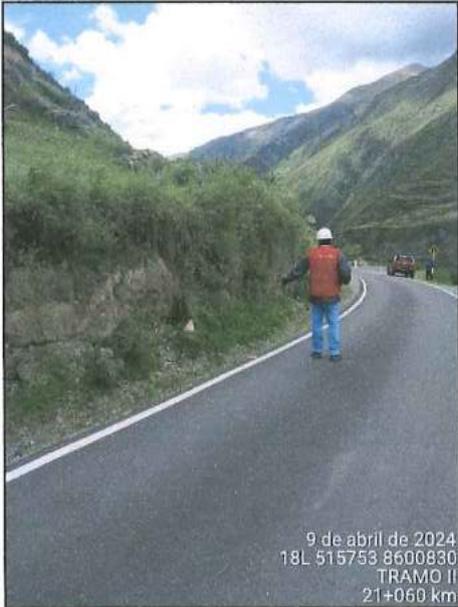
<p>9 de abril de 2024 18L 515753 8600830 TRAMO II 21+060 km</p>
<p>Progresiva: 17+180 km Comentario: Inicio del Tramo 2.</p>	<p>Progresiva: 21+060 km Comentario: Se evidencia la no presencia de señales ambientales.</p>
<p>Fotografía n.º 48</p>

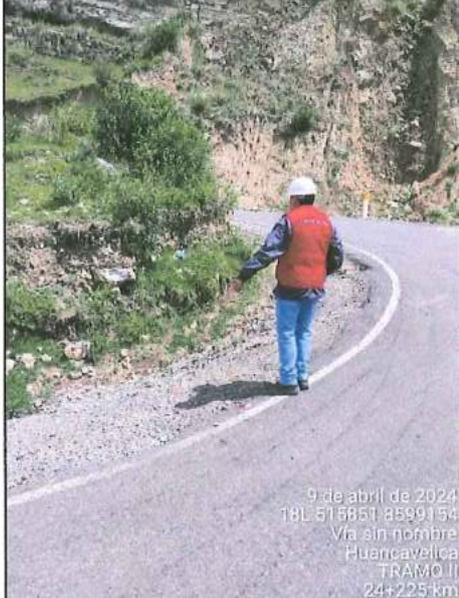
<p>9 de abril de 2024 TEL: 51 5852 8599152 Via sin nombre Huancavelica TRAMO II 24+230 km</p>
<p>Progresiva: 24+225 km Comentario: Se observa desprendimiento del pavimento en las curvas de la plataforma.</p>	<p>Progresiva: 24+230 km Comentario: Se observa fisuras longitudinales a lo largo del pavimento.</p>
Fotografía n.º 52	Fotografía n.º 53

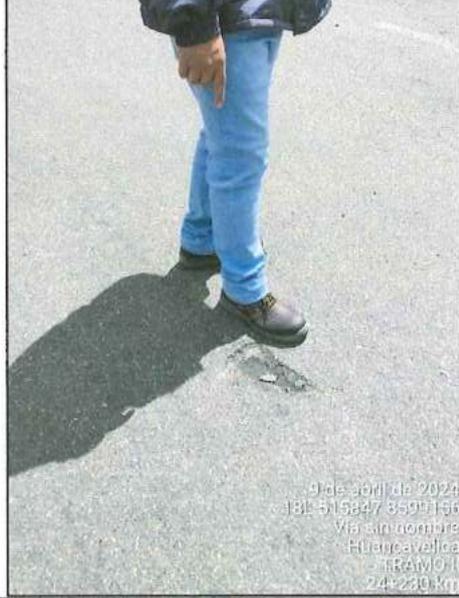
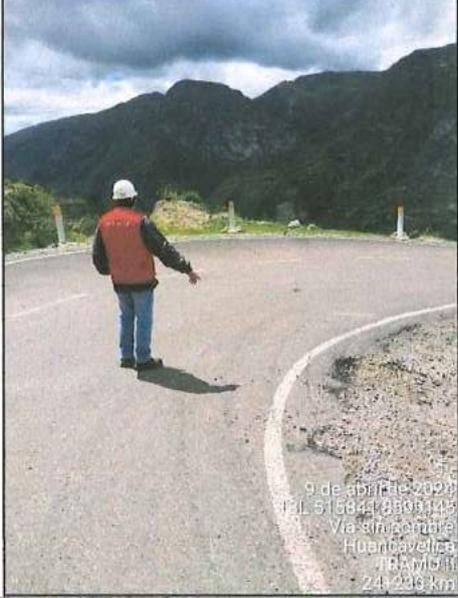
<p>9 de abril de 2024 TEL: 51 5847 8599155 Via sin nombre Huancavelica TRAMO II 24+230 km</p>
<p>Progresiva: 24+230 km Comentario: Se observa fisuras longitudinales a lo largo del pavimento, también se evidenció la presencia de baches y desprendimiento de la calzada en las curvas de la plataforma</p>

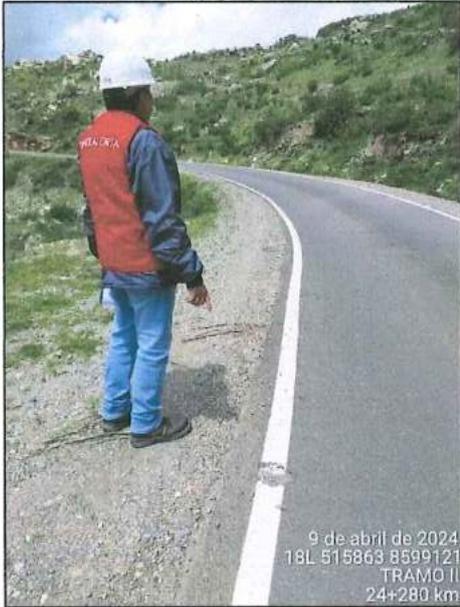
<p>9 de abril de 2024 18L 516040 8599056 TRAMO II 24+460 km</p>
<p>Progresiva: 24+280 km Comentario: Desprendimiento de la tacha reflectiva en la marca del pavimento.</p>	<p>Progresiva: 24+460 km Comentario: Se observa los guardavías que consta de una viga, con postes de acero y una pequeña señalización triangular de color amarillo que se encuentra ubicado a lo largo del eje de la vía entre poste y poste</p>
Fotografía n.º 56	Fotografía n.º 57

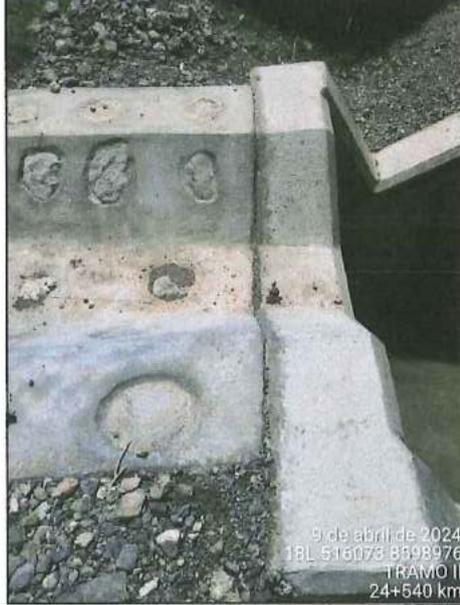
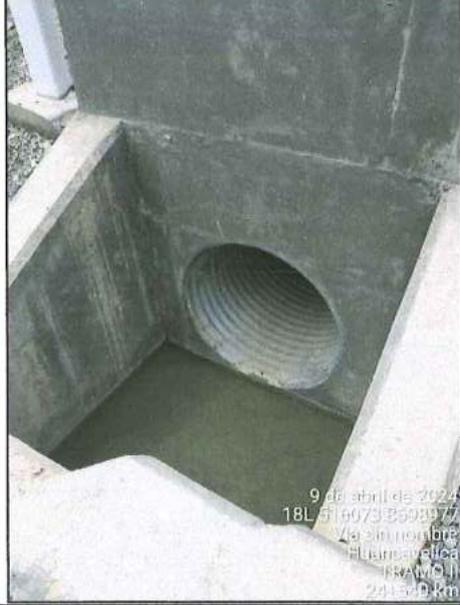
<p>9 de abril de 2024 18L 516073 8598977 Vía sin nombre Huancavelica TRAMO II 24+540 km</p>
<p>Progresiva: 24+540 km Comentario: Se aprecia alcantarilla proyectada y con tubería por encima del nivel de la base de la estructura, además de ello se observó que la estructura se encuentra con agua empozada.</p>

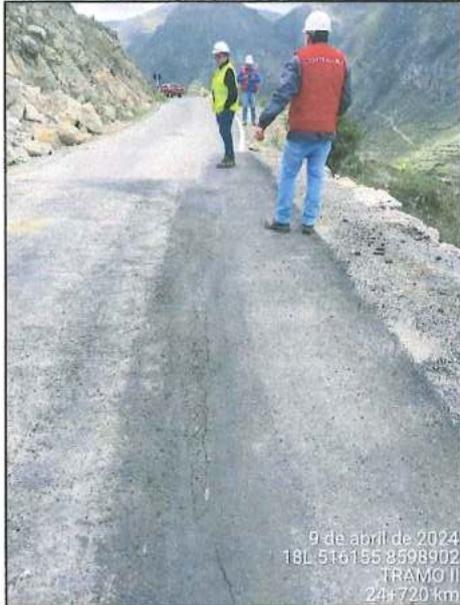
<p>9 de abril de 2024 18L 516187 8598557 Via sin nombre Huancavelica CANTERA 25+100 km</p>
<p>Progresiva: 24+720 km Comentario: Se observa resane, fisura longitudinal y desprendimiento progresivo del pavimento.</p>	<p>Progresiva: 25+100 km Comentario: De acuerdo a lo comentado por el Ing. Ambiental esta cantera se encuentra sin cerrar.</p>
Fotografía n.º 64	Fotografía n.º 65

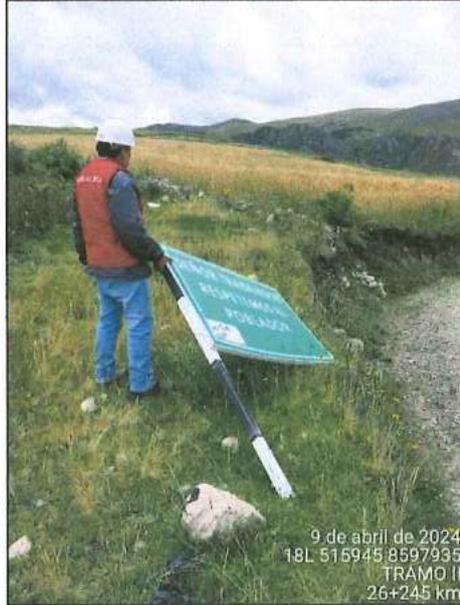
<p>9 de abril de 2024 18L 515900 8597961 TRAMO II 26+320 km</p>
<p>Progresiva: 26+245 km Comentario: Se aprecia caída de la señal ambiental, la cual se encuentra construida con postes y cuadro de madera que soportan el papel de Lona Blackout (papel de gigantografía)</p>	<p>Progresiva: 26+320 km Comentario: Se aprecia fisura longitudinal a lo largo de la plataforma.</p>

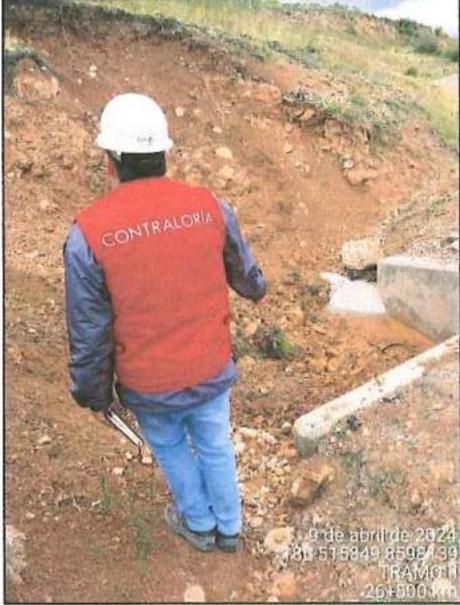
<p>9 de abril de 2024 18L 515000 8598398 TRAMO II 27+875 km</p>
<p>Progresiva: 26+500 km Comentario: Se observa caída de talud inferior afectando y colmatando la alcantarilla proyectada.</p>	<p>Progresiva: 27+875 km Comentario: Se observa desgaste progresivo del pavimento y no evidencia la señalización ambiental.</p>
Fotografía n.º 72	Fotografía n.º 73

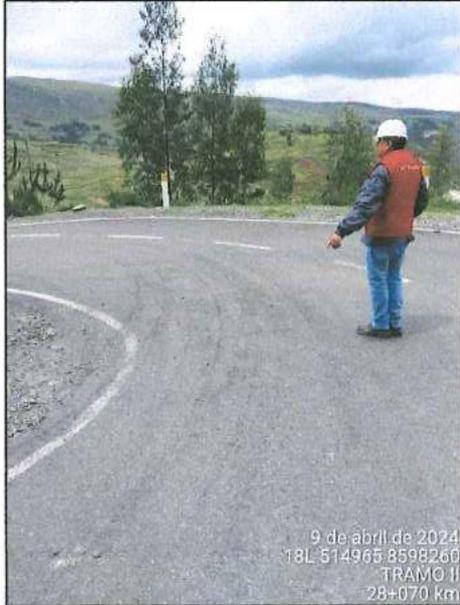
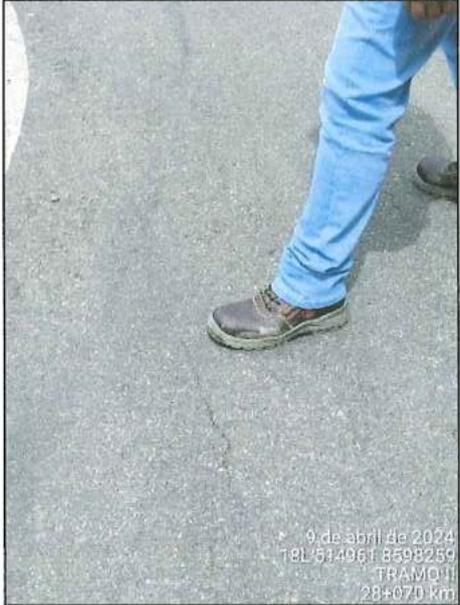
<p>9 de abril de 2024 18L 514961 8598259 TRAMO II 28+070 km</p>
<p>Progresiva: 28+070 km Comentario: Se aprecia baches, asentamiento y fisuras longitudinales en el pavimento.</p>

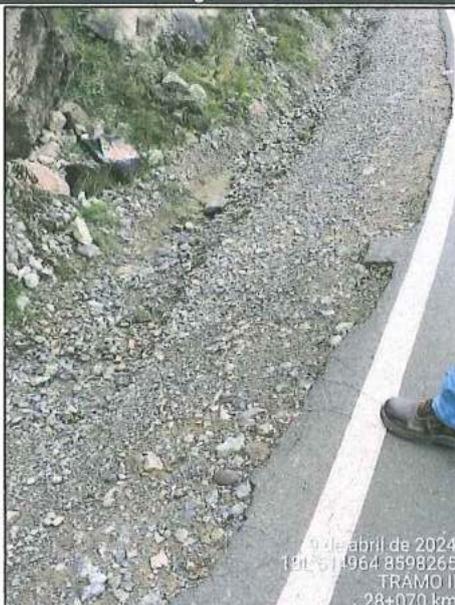
<p>Fotografía n.º 74</p>

<p>9 de abril de 2024 18L 514970 8598305 TRAMO II 28+110 km</p>
<p>Progresiva: 28+070 km Comentario: Se observa fisuras transversales en el pavimento.</p>	<p>Progresiva: 28+110 km Comentario: Se observa ahuellamientos en el pavimento</p>
<p>Fotografía n.º 76</p>
