**INFORME DE HITO DE CONTROL
N° 060-2024-OCI/5568-SCC**

“MEJORAMIENTO DE LA CARRETERA EMP PE-3SM (DV. LIRIO) - ACORIA - EMP PE - 26; EMP PE - 26B (CUNYACC) - PUCAPAMPA - EMP PE - 3SM; EMP. PE - 3S (LA ESMERALDA) - EMP PE - 3SM; EMP. PE - 3SM – TINQUERCCASA - EMP. HV - 113 (PUCAPAMPA); EMP. PE - 3S (LA ESMERALDA) - PACHAMARCA; EMP. PE - 26B (LIRCAY) - EMP. PE - 3SM (CALZADA); EMP. PE - 26B (REPARTICIÓN HUAPA) - EMP. PE - 28A; EMP. PE - 28A (DV. PARAS) - ROSASPATA - EMP. PE-28A (DV. ARIZONA), POR NIVELES DE SERVICIO DISTRITO DE ACORIA - PROVINCIA DE HUANCVELICA - DEPARTAMENTO DE HUANCVELICA”

HITO DE CONTROL N° 5 – AVANCE DE LA EJECUCIÓN DEL SERVICIO DE GESTIÓN, MEJORAMIENTO Y CONSERVACIÓN DEL CORREDOR VIAL N° 06-A, AL MES DE ABRIL DE 2024

LIMA, 25 DE ABRIL DE 2024

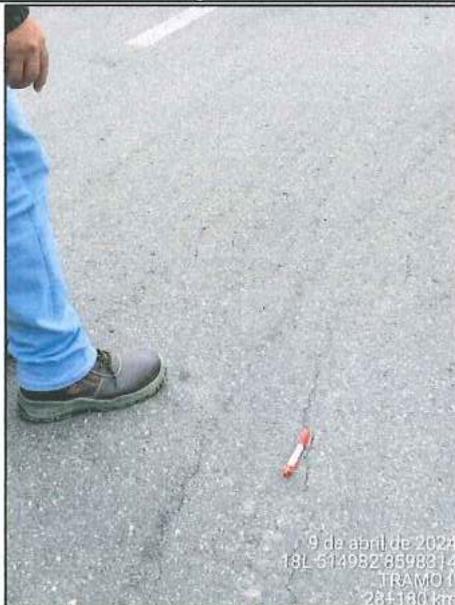
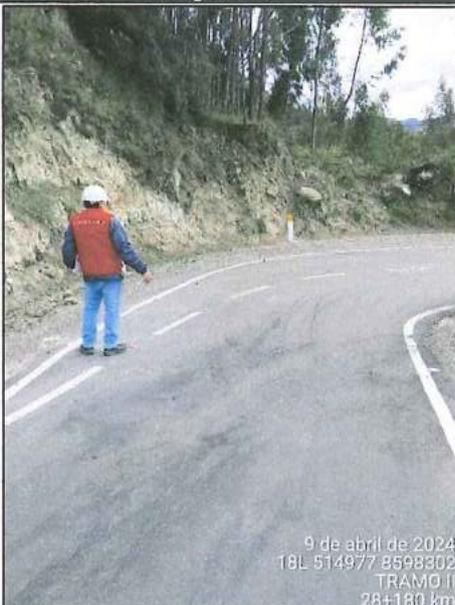
<p>9 de abril de 2024 18L 514977 8598302 TRAMO II 28+180 km</p>
<p>Progresiva: 28+180 km Comentario: Se aprecia fisuras longitudinales y desprendimiento del pavimento.</p>

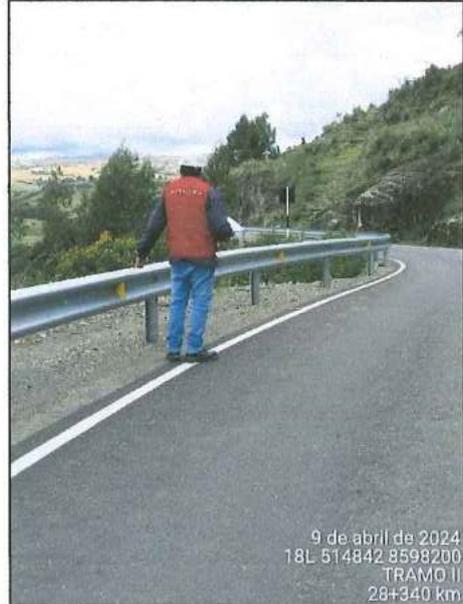
Fotografía n.º 79

Comentario: Se observa los guardavías que consta de una viga, con postes de acero y una pequeña señalización triangular de color amarillo que se encuentra ubicado a lo largo del eje de la vía entre poste y poste, además e ello en la progresiva 28+340 km no se evidenció la presencia de señales ambientales.

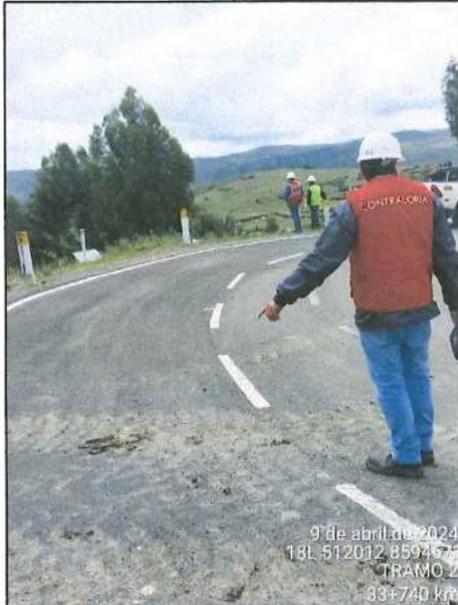
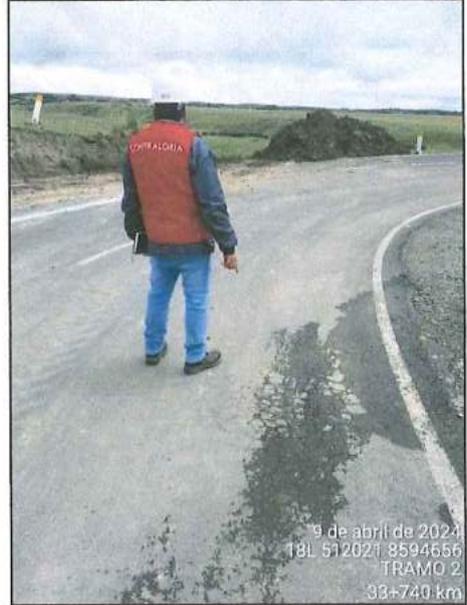
Comentario: Se observa asentamiento, ahuellamiento y piel de cocodrilo en la plataforma, asimismo se evidencio la falta de señalización ambiental.

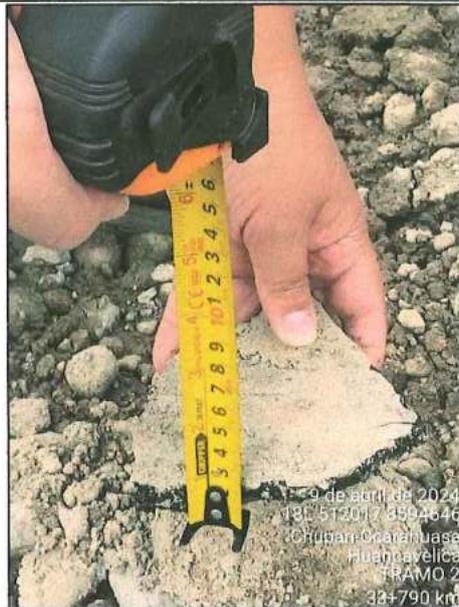
Fotografía n.º 87

Comentario: Se observa la medición realizada al grosor del pavimento ejecutado, al centro mas de 1 cm, al costado y plazoleta menos de 1 cm.

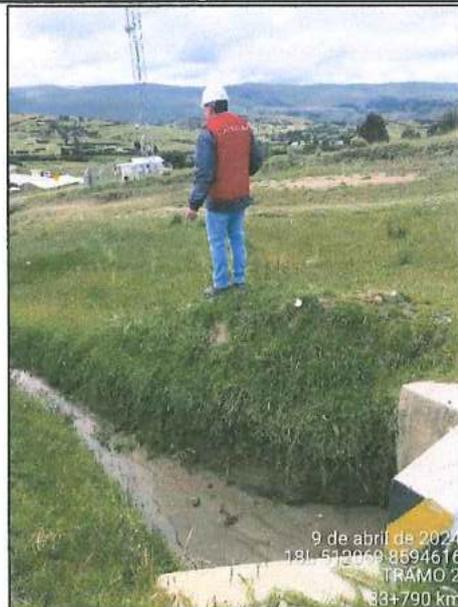
Fotografía n.º 88

Comentario: Se observa alcantarilla y cuneta colmata con material suelto y agua

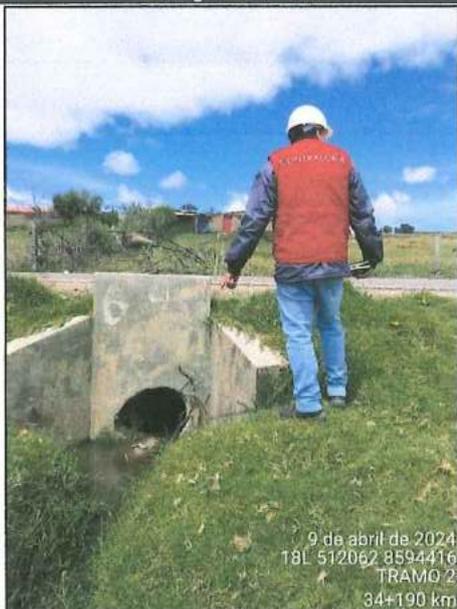
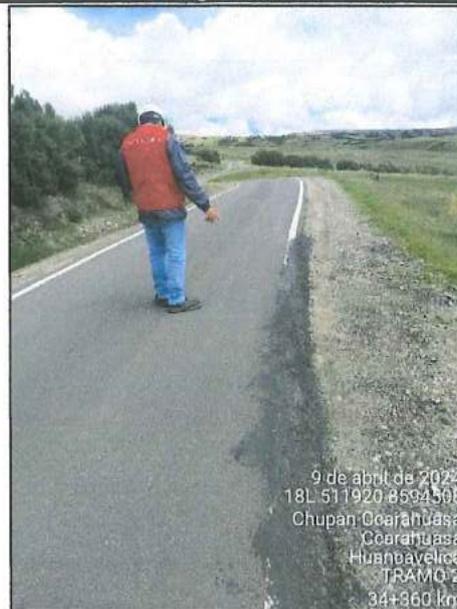
Progresiva: 34+190 y 34+360 km

Comentario: En la progresiva 34+190 km se observa alcantarilla proyectada colmatada, además de ello se observó que la tubería se encuentra por encima de la base de la estructura, mientras que en la progresiva 34+360 km el resane del pavimento desprendiéndose de la plataforma, además de ello no hay continuidad en la marca lateral del pavimento.

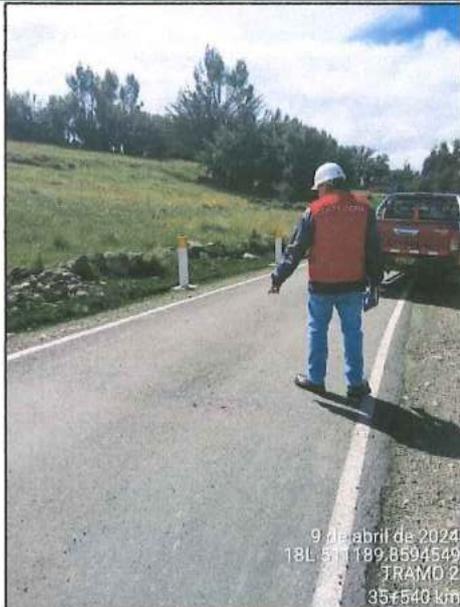
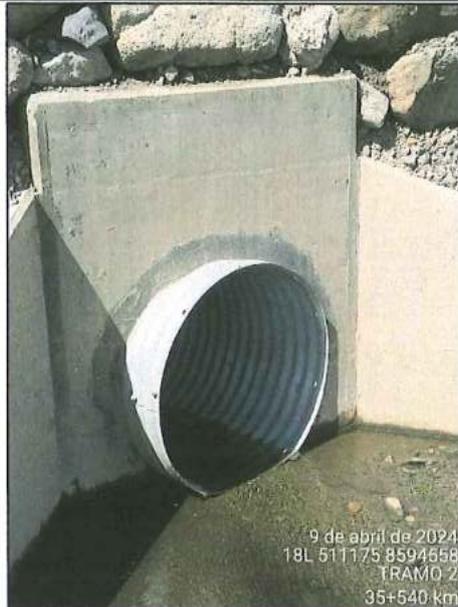
Progresiva: 35+540 km

Comentario: Se observa desprendimiento progresivo del pavimento, además de ello en la alcantarilla proyectada se observa colmatada con sedimentos, debemos de indicar que la tubería se encuentra por encima de la base de la estructura.

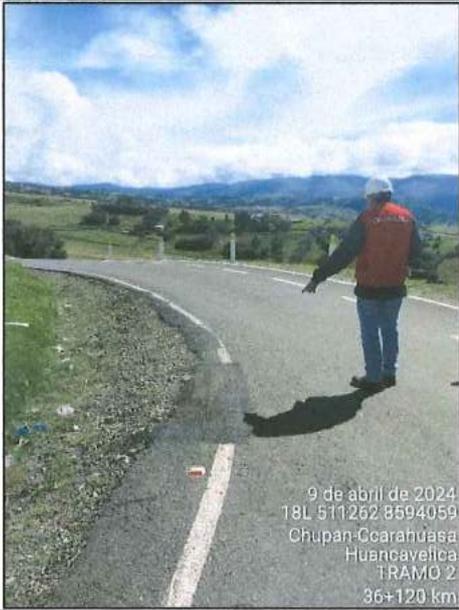
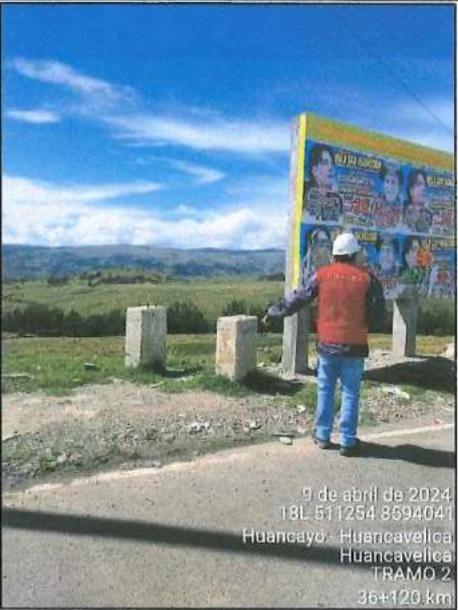
Fotografía n.º 98	Fotografía n.º 99

<p data-bbox="1204 795 1428 925">9 de abril de 2024 18L 511254 8594041 Huancayo - Huancavelica Huancavelica TRAMO 2 36+120 km</p>
<p>Progresiva: 36+120 km Comentario: Se observa resane desprendiéndose del pavimento y fin del tramo 2.</p>

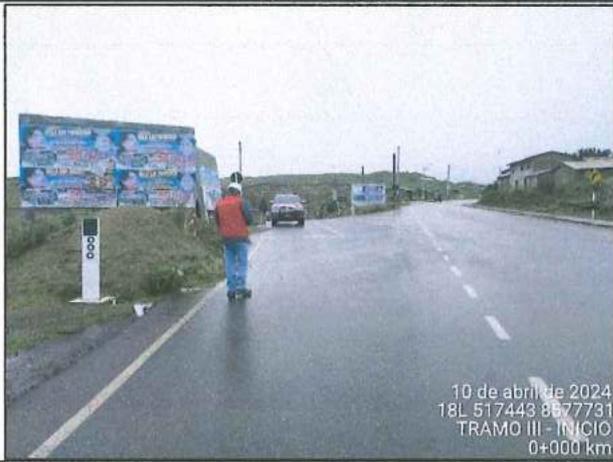
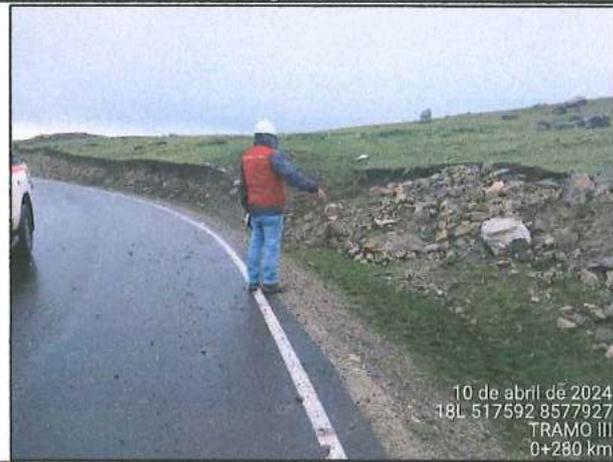
Fotografía n.º 100	Fotografía n.º 101

<p data-bbox="1324 1579 1508 1664">10 de abril de 2024 18L 517592 8577927 TRAMO III 0+280 km</p>
<p>Progresiva: 0+000 km Comentario: De acuerdo a lo indicado por la Supervisión el inicio del tramo inicia en la progresiva 0+030.</p>	<p>Progresiva: 0+280 km Comentario: Se puede observar la falta de señalización ambiental</p>

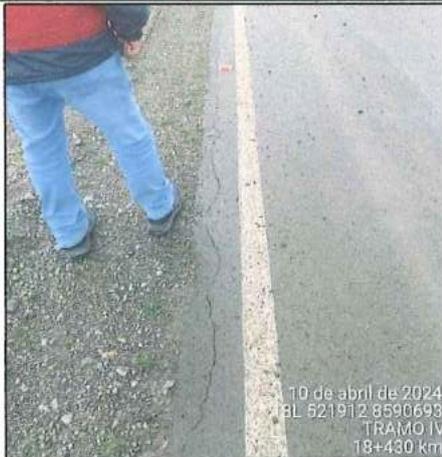
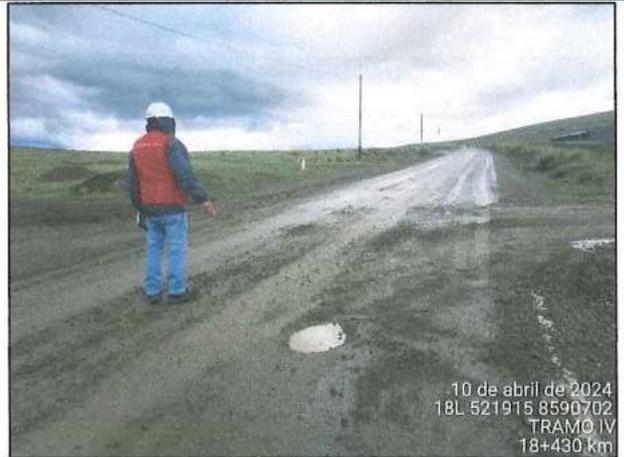
Progresiva: 18+430 km

Comentario: Se puede observar fisura longitudinal, desprendimiento y baches en el pavimento, también se observó que la cuneta se encuentra colmatada

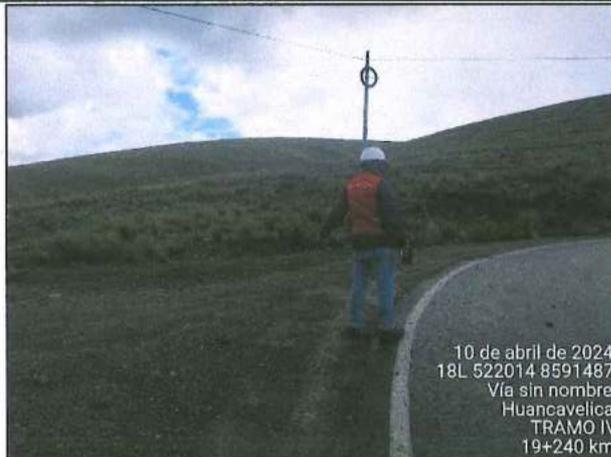
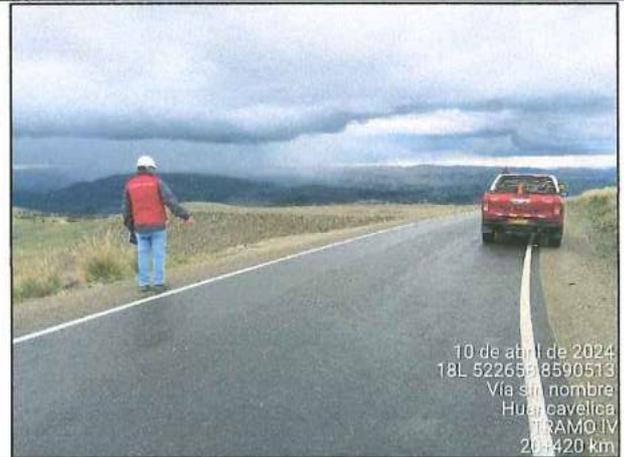
Progresiva: 19+240 km

Comentario: Ubicación de DME, así mismo se observa el desprendimiento progresivo del pavimento

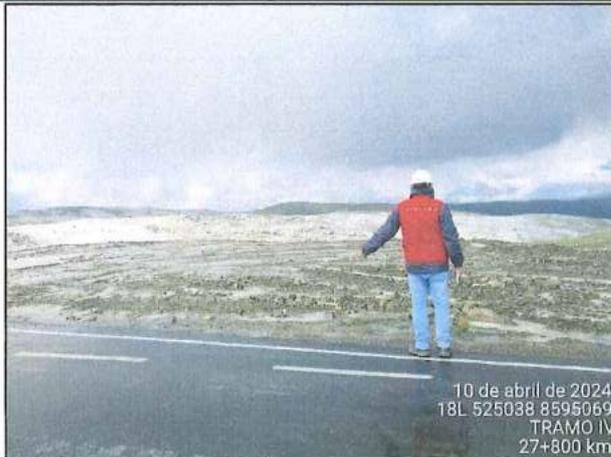
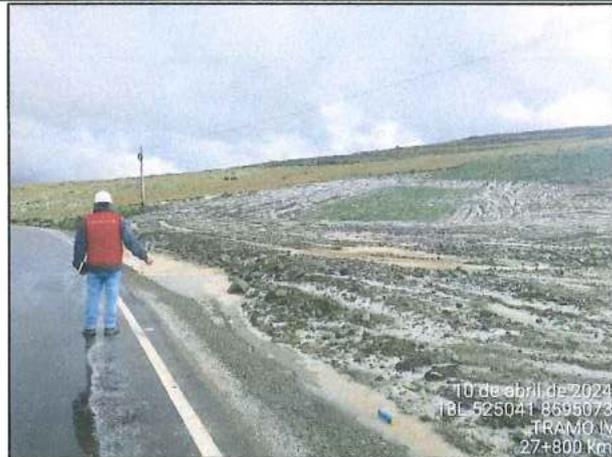
Progresiva: 27+800 km

Comentario: Se observa cierre de cantera y DME, además de ello se observa la cuneta colmatada con sedimentos.

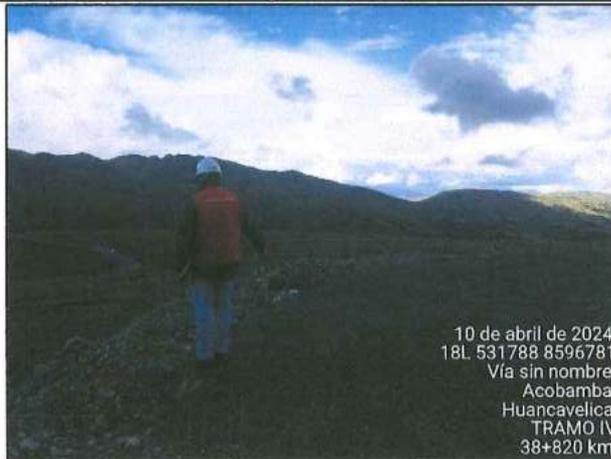
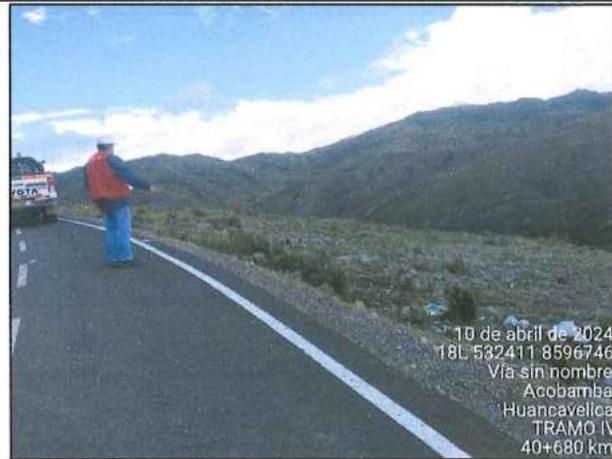
Progresiva: 38+820 km

Comentario: Se puede observar el DME propuesto por el Contratista

Comentario: Se puede observar el DME propuesto por el Contratista, sin embargo, de acuerdo a lo comentado por la Supervisión ya no se está usando.

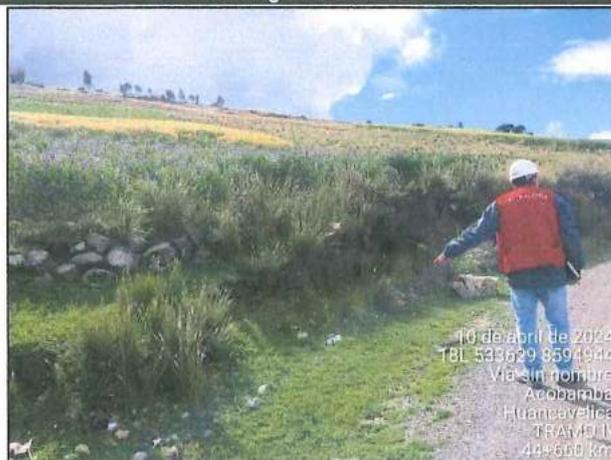
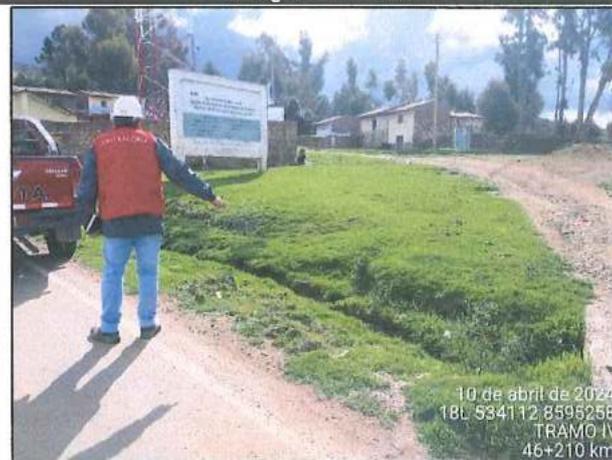
Progresiva: 44+660 y 46+210 km

Comentario: Se evidenció la falta de señalización ambiental.

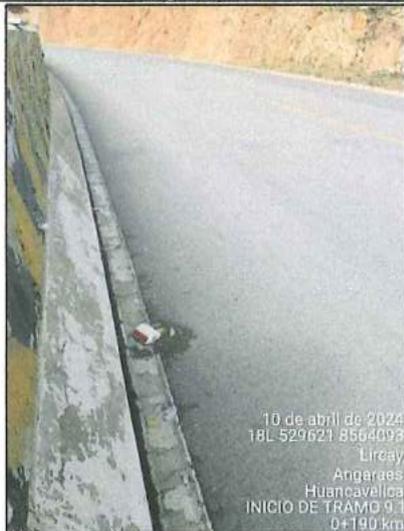
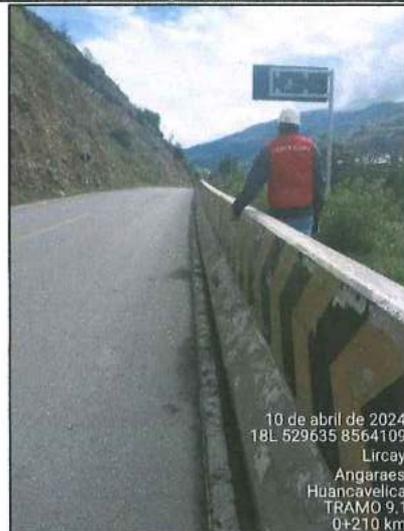
Progresiva: 0+190 y 0+210 km

Comentario: Se puede observar tacha reflectiva desprendida, marca del pavimento se encuentra desgastada esto va en todo el tramo 9.1, también se observa el desgaste progresivo del pavimento, en la progresiva 0+210 km no se evidenció la señal ambiental.

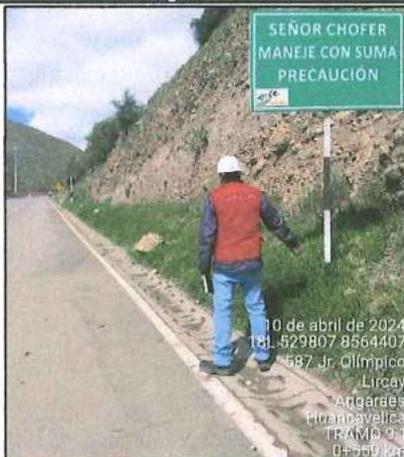
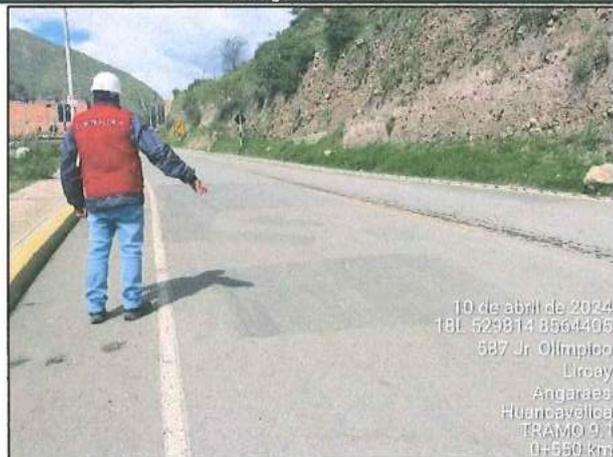
Progresiva: 0+550 km

Comentario: Señalización ambiental existente con un poste y cuadro de madera que soportan el papel de Lona Blackout (papel de gigantografía), además de ello se observa el desgaste progresivo en el pavimento.

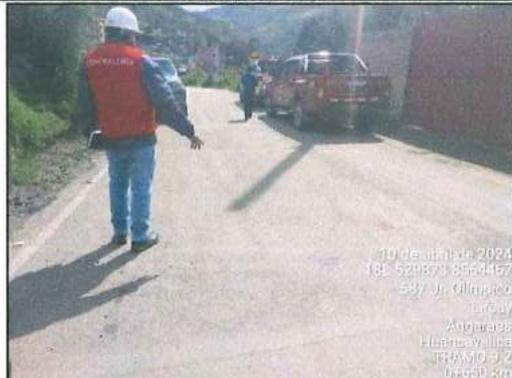
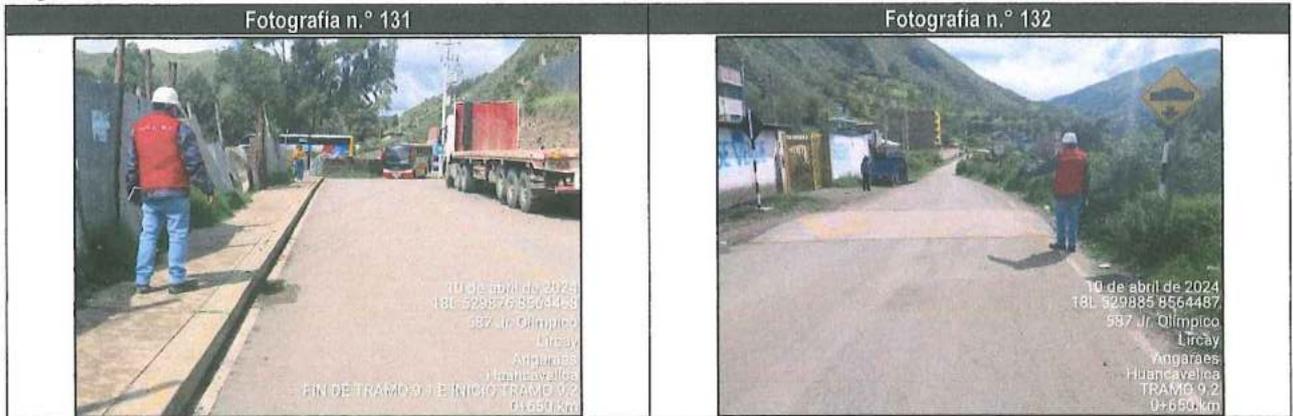
Progresiva: 0+650 km
Comentario: Se observa el inicio del tramo 9.2 y fin del tramo 9.1, desgaste progresivo del pavimento y desprendimiento de la pintura en el rompe muelle, además se observó que la señal vertical es de poste de acero y lamina de madera contra placada.

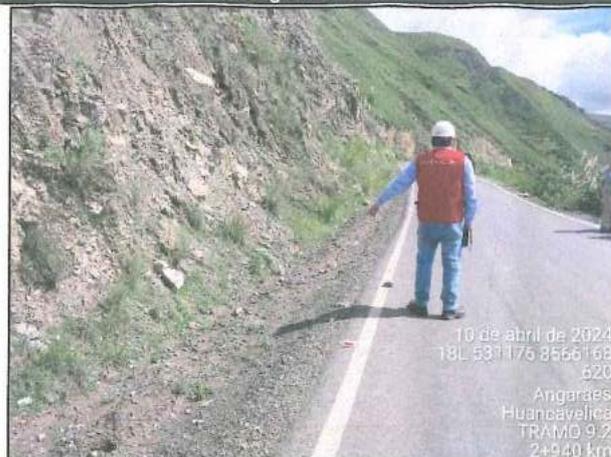
Fotografía n.º 137

Progresiva: 2+940 km
Comentario: Se observa la falta de señalización ambiental, también se observa el desgaste en el pavimento.

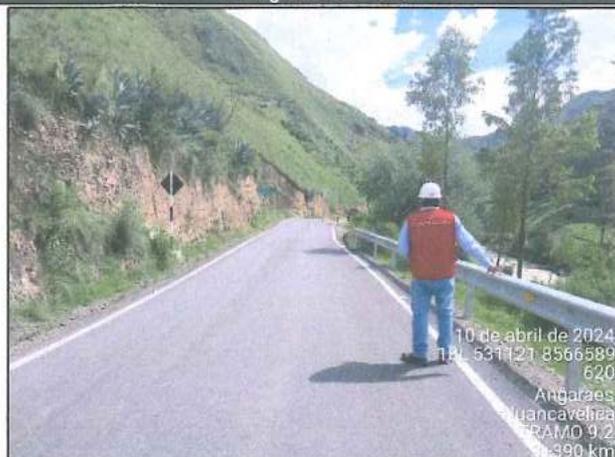
Fotografía n.º 138

Progresiva: 3+390 km
Comentario: Se observa la falta de señalización ambiental, también se observa el desgaste en el pavimento y guardavías.

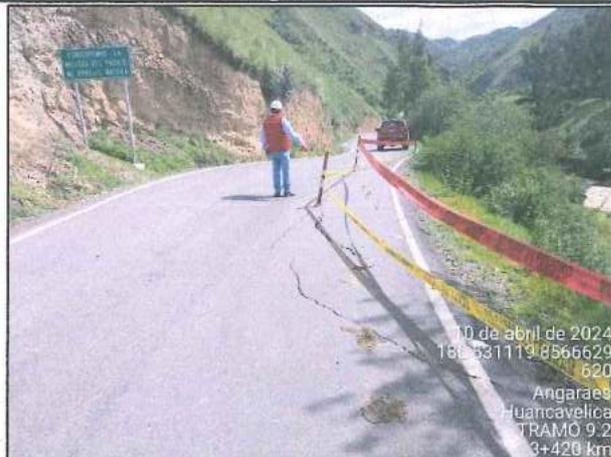
Fotografía n.º 139

Progresiva: 3+420 km
Comentario: Se observa grietas y asentamiento de la plataforma de longitud aproximada de 10 m.

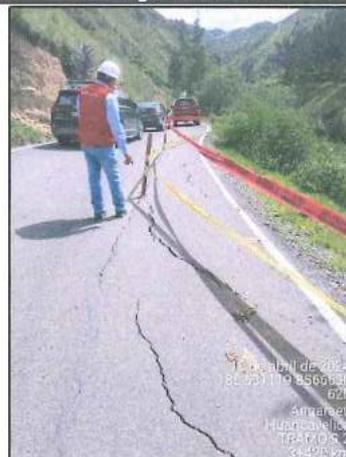
Fotografía n.º 140

Progresiva: 3+420 km
Comentario: Se observa grietas y asentamiento de la plataforma de longitud aproximada de 10 m.

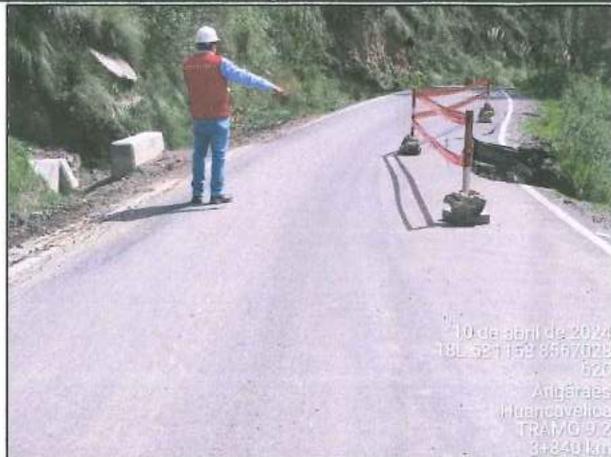
Fotografía n.º 141

Progresiva: 3+840 km
Comentario: Se observa falta de señalización y pérdida de la plataforma reduciendo el ancho de la vía, se puede observar también que la alcantarilla proyectada se derrumbó quedando a orillas del río.

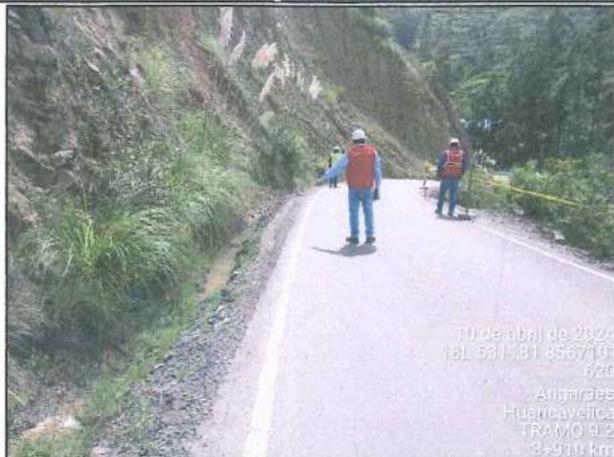
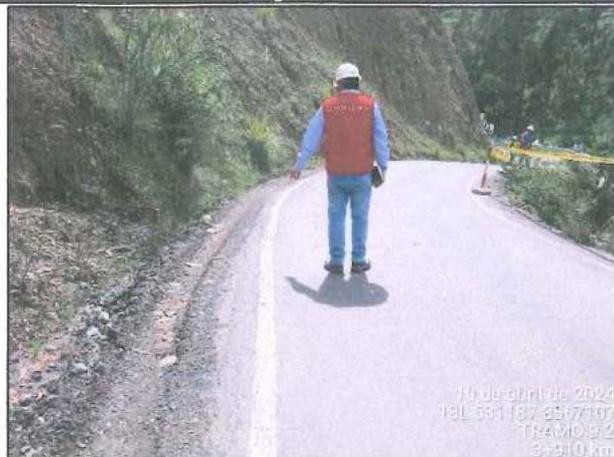
Comentario: Se observa cuneta colmatada con agua empozada y sedimentos, metros mas adelante se observa hundimiento de la plataforma, fisuras y desgaste del pavimento que se extiende hasta una longitud aproximada de 30 metros.

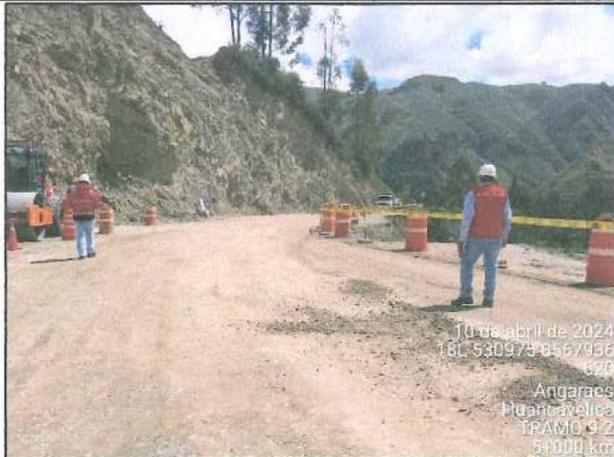
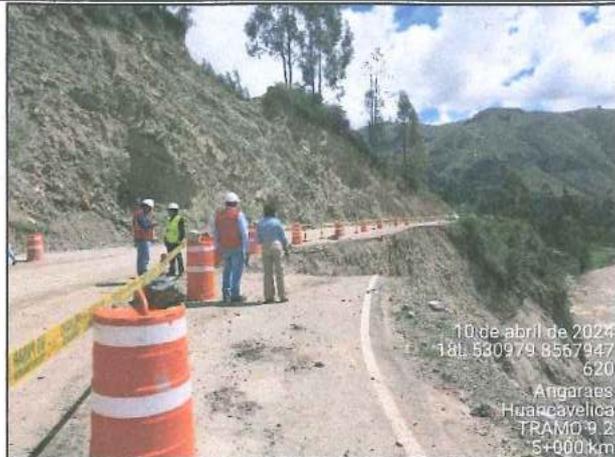
Comentario: Se observa pérdida de aproximadamente 50 metros lineales de plataforma.

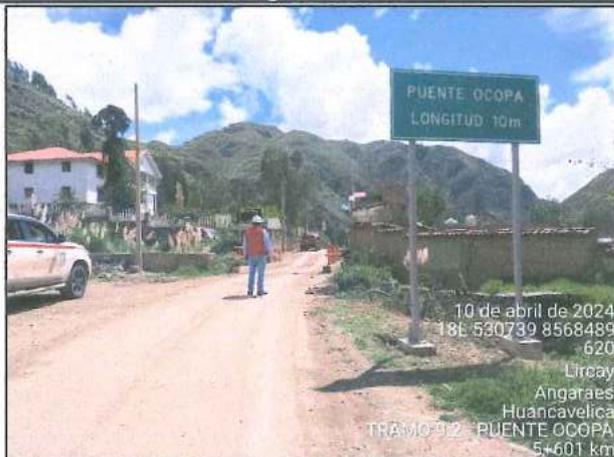
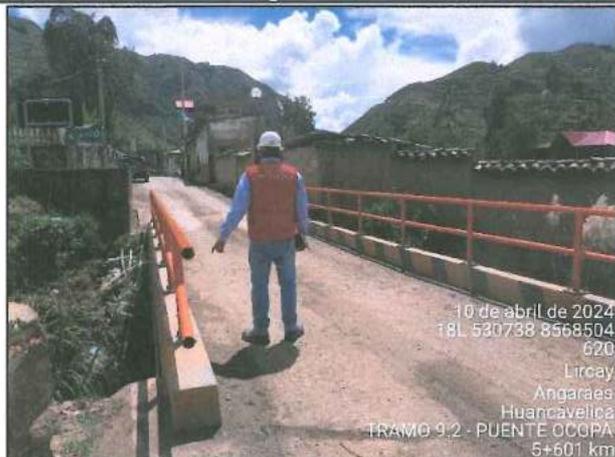
Comentario: Se observa desgaste del pavimento antes del ingreso al puente Ocopa

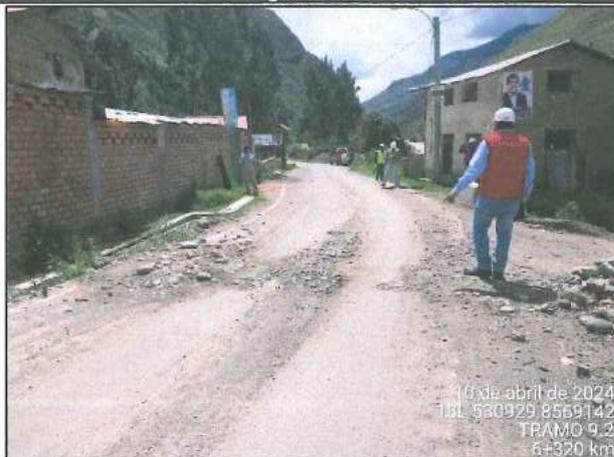
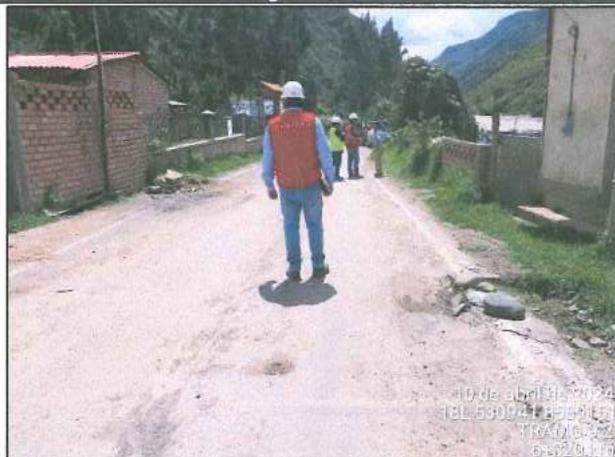
Comentario: Se observa fisuras, grietas, baches, hundimiento y desprendimiento del pavimento.

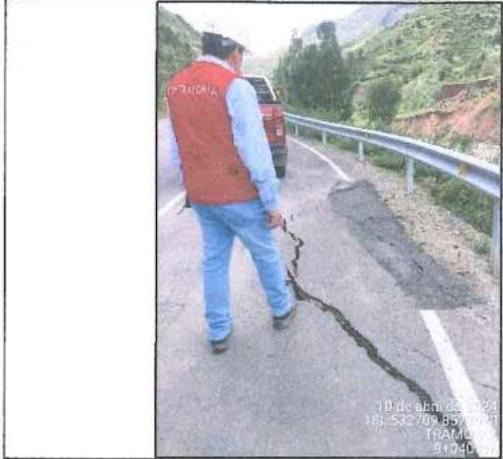
Fotografía n.º 161

Progresiva: 9+040 km
Comentario: Se observa grieta y desprendimiento de la plataforma.

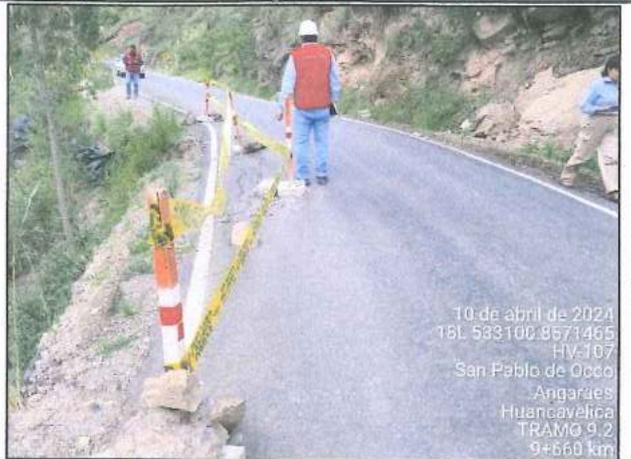
Fotografía n.º 162

Progresiva: 9+660 km
Comentario: Se observa asentamiento de la plataforma, no se evidenció señales de prevención.

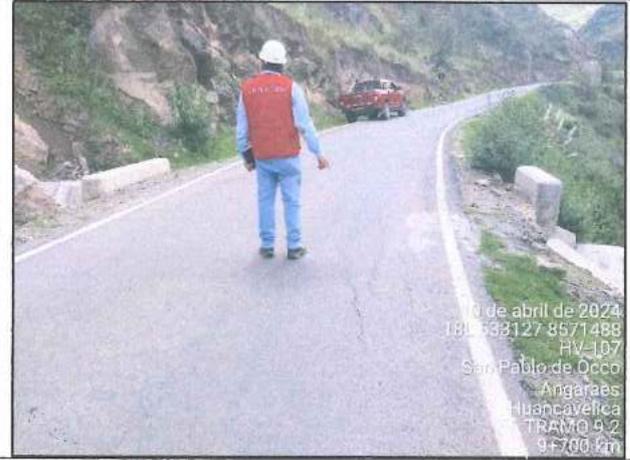
Fotografía n.º 163

Progresiva: 9+700 km
Comentario: Se observa fisuras longitudinales además de parapeto de alcantarilla sin pintar, las fisuras se extienden hasta la progresiva 9+710 km

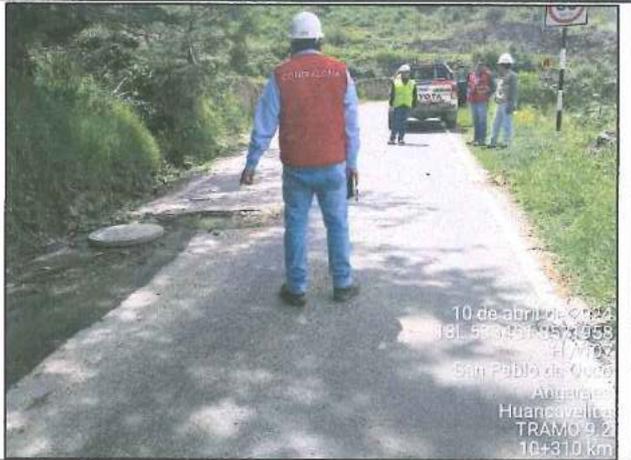
Fotografía n.º 164

Progresiva: 10+310 km
Comentario: Se observa buzón abierto el cual se encuentra colmatado, además de ello el pavimento se encuentra hundido y con fisuras en toda la plataforma.

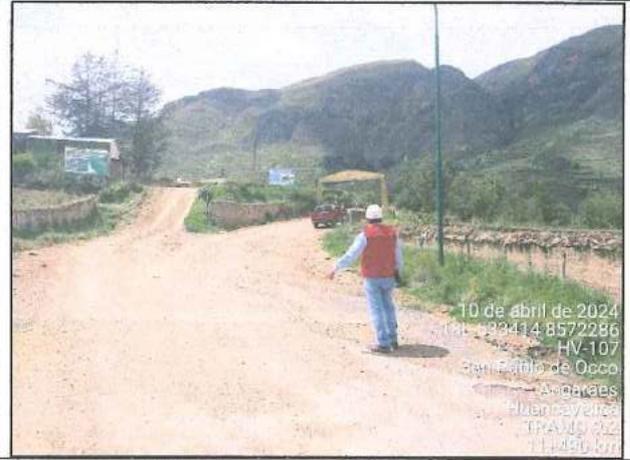
Fotografía n.º 165

Progresiva: 11+490 km
Comentario: Se observa que la plataforma no ha sido intervenida esta se prolonga hasta la progresiva 11+573.7 km

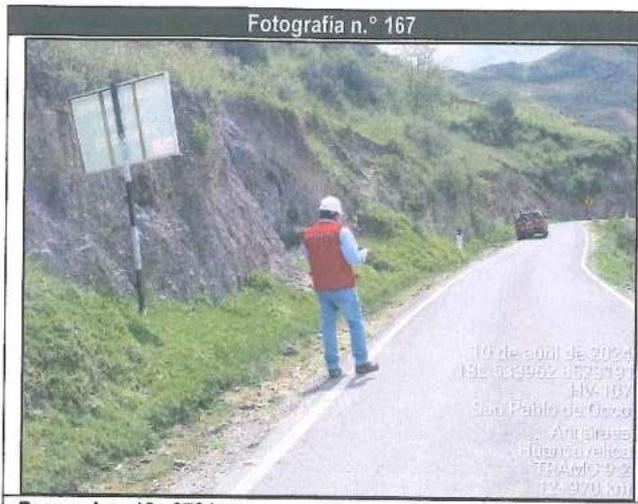
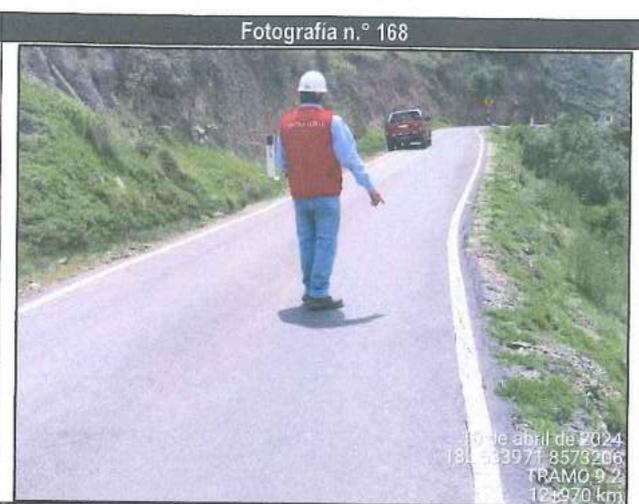
Progresiva: 12+970 km
Comentario: Se observa señalización ambiental la cual se encuentra en mal estado, todas las señalizaciones ambientales están compuestas de listones de madera que soportan el papel de Lona Blackout (papel de gigantografía), con respecto al pavimento se evidencio fisuras longitudinales y transversales al borde de la plataforma, respecto a la cuneta esta se encuentra colmatada de material suelto.

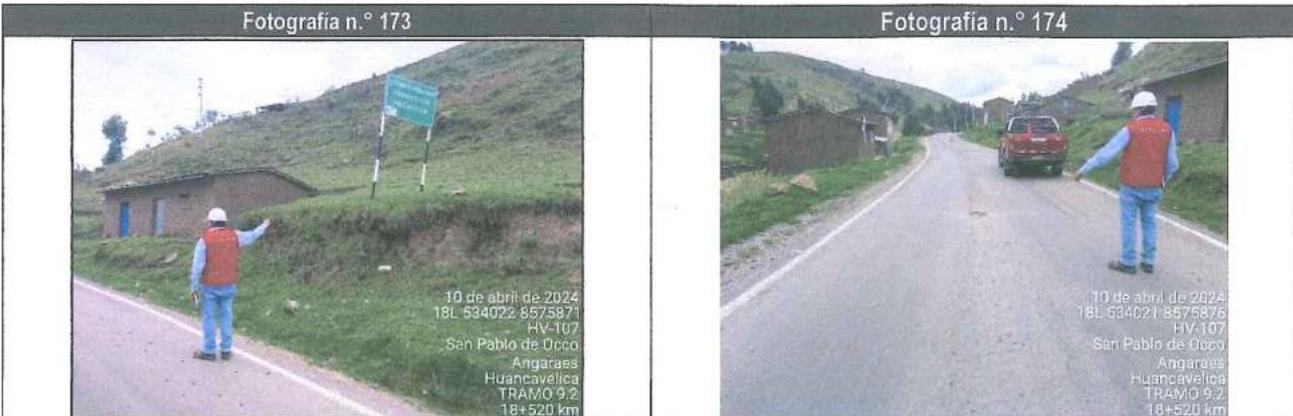
Comentario: Se observa señalización ambiental la cual se encuentra en mal estado, todas las señalizaciones ambientales están compuestas de listones de madera que soportan el papel de Lona Blackout (papel de gigantografía), es de indicar que estas señales los listones de madera están enterrados sin ningún soporte que los sostenga, con respecto al pavimento se encuentra con desgaste progresivo y con presencia de huecos.

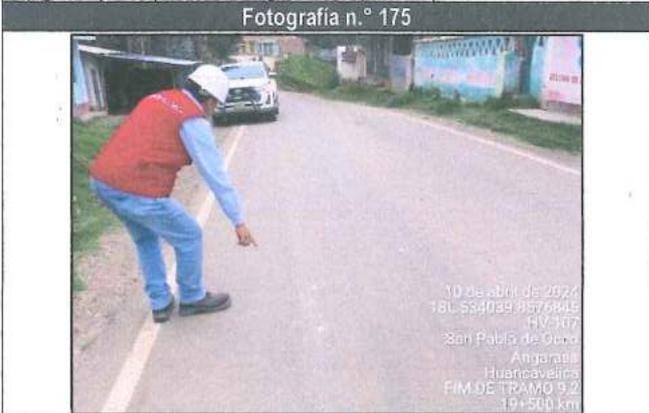
Comentario: Se observa fin del tramo 9.2, desgaste progresivo del pavimento y fisuras longitudinales que van desde la progresiva 19+400 al 19+500 km

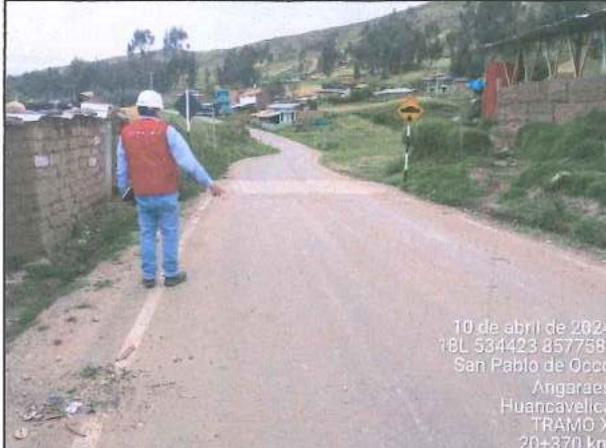
<p>Fotografía n.º 178</p>

<p>10 de abril de 2024 18L 534640 8577800 Angaraes Huancavelica TRAMO X 20+678 km</p>
<p>Progresiva: 20+370 km Comentario: Se observa desgaste progresivo del pavimento, y desgaste de la pintura en el rompe muelle.</p>	<p>Progresiva: 20+670 km Comentario: Se observa alcantarilla existente colmatada con presencia de agua estancada.</p>
<p>Fotografía n.º 180</p>

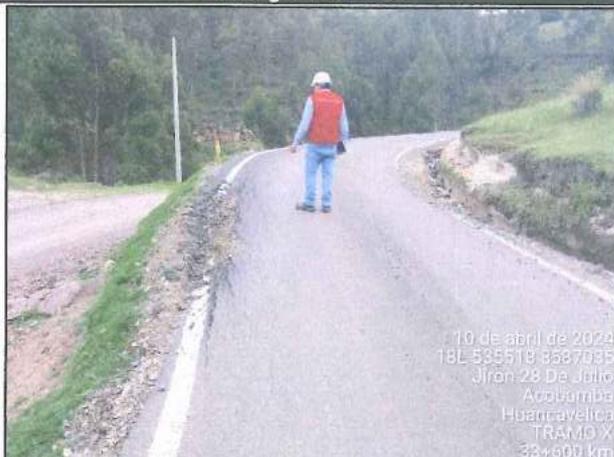
Fotografía n.º 190

Progresiva: 33+600 km
Comentario: Se observa resane del pavimento desprendiéndose de la plataforma.

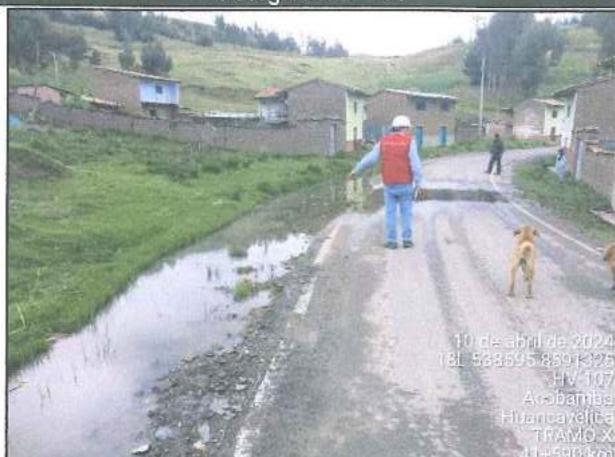
Fotografía n.º 191

Progresiva: 41+590 km
Comentario: Se observa presencia de huecos en el pavimento respecto a la cuneta esta se encuentra colmatada con agua empozada.

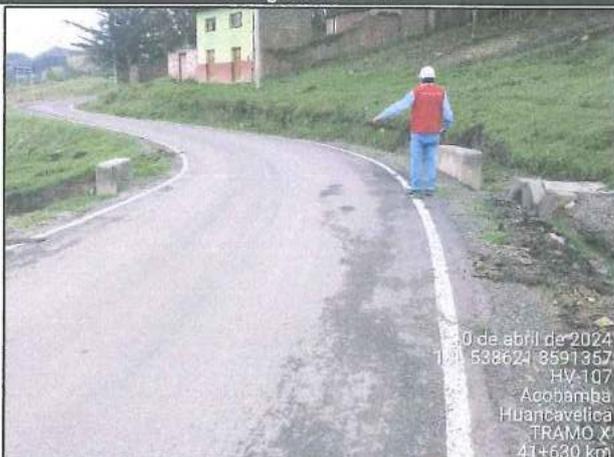
Fotografía n.º 192

Progresiva: 41+630 km
Comentario: Se observa alcantarillas proyectadas con parapetos sin pintar, la estructura se encuentra con falta de limpieza.

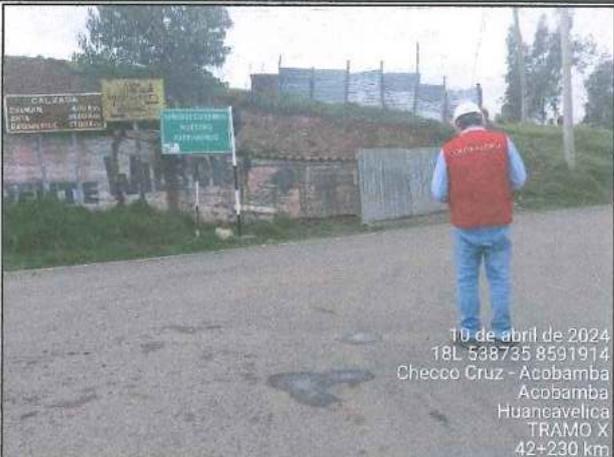
Fotografía n.º 194

Progresiva: 42+230 km
Comentario: Se observa fin del tramo 10, sin embargo, de acuerdo al PGV señala el termino en la progresiva 42+282 km.

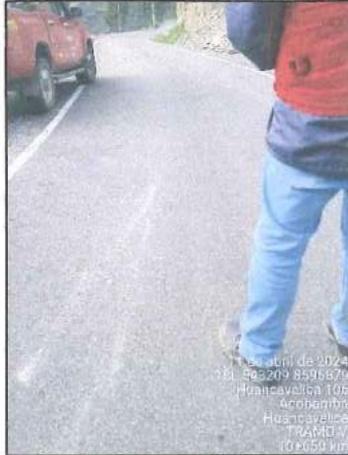
Fotografía n.º 207

Progresiva: 10+650 km
Comentario: Se observa desgaste progresivo y fisuras longitudinales en el pavimento.

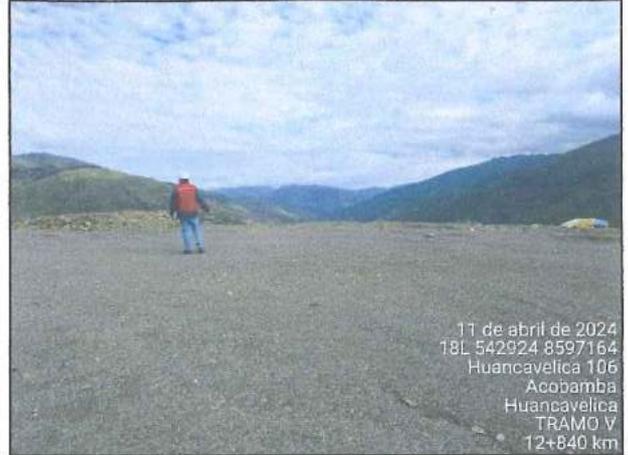
Fotografía n.º 208

Progresiva: 12+840 km
Comentario: No hay señalización del DME.

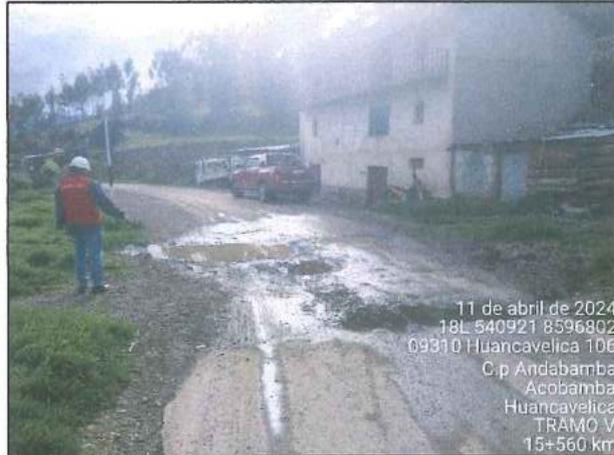
Fotografía n.º 209

Progresiva: 15+560 km
Comentario: Se observa huecos y erosión de la plataforma, desgaste progresivo del pavimento, además de ello se observa cuneta colmatada.

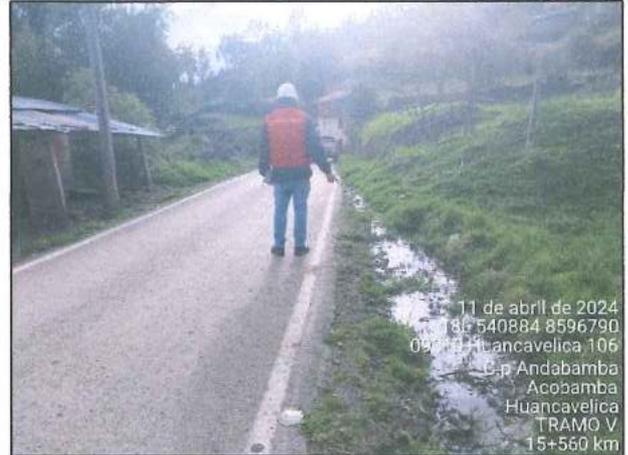
Fotografía n.º 210

Progresiva: 15+560 km
Comentario: Se observa huecos y erosión de la plataforma, desgaste progresivo del pavimento, además de ello se observa cuneta colmatada.

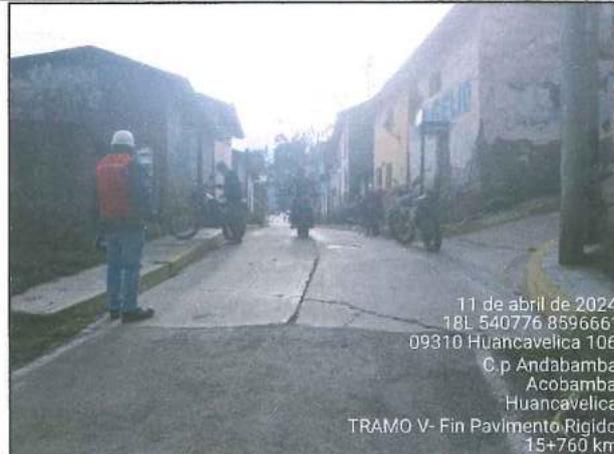
Fotografía n.º 211

Progresiva: 15+760 km
Comentario: Se observa que desde la progresiva 15+760 al 16+280 km es de pavimento rígido, se evidenció la no intervención en estas progresivas.

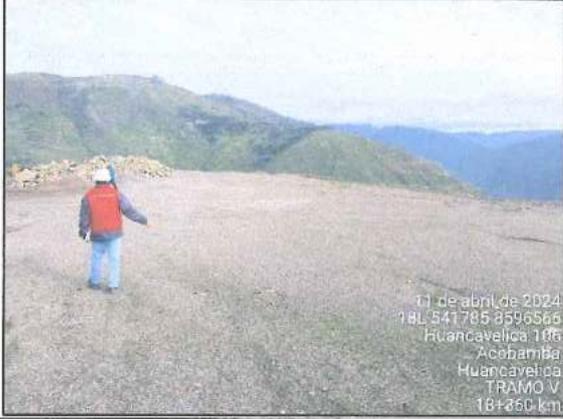
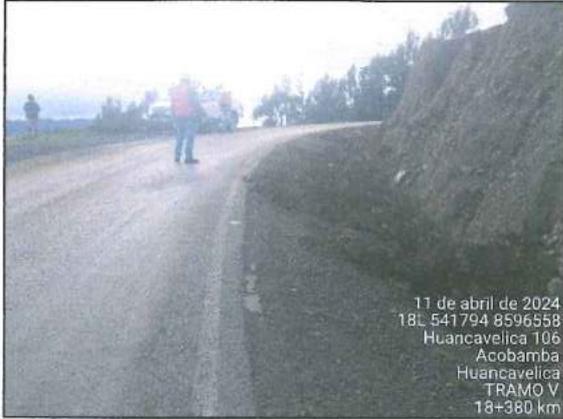
<p>Fotografía n.º 213</p>

<p>11 de abril de 2024 18L 541794 8596558 Huancavelica 106 Acobamba Huancavelica TRAMO V 18+380 km</p>
<p>Progresiva: 18+360 km Comentario: Se observa DME el cual no se encuentra señalado y que de acuerdo al DIA esta ubicado en la progresiva 18+470km.</p>	<p>Progresiva: 18+380 km Comentario: Se observa desgaste progresivo del pavimento, además de cuneta colmatada.</p>
<p>Fotografía n.º 215</p>

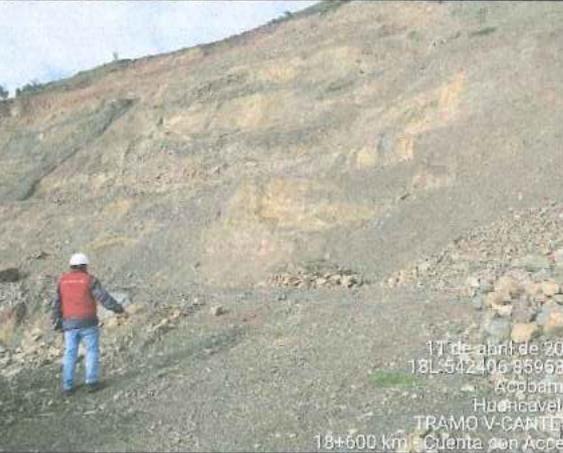
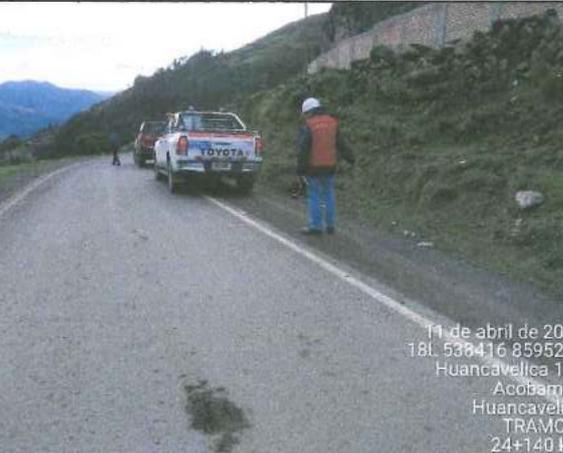
<p>11 de abril de 2024 18L 538416 8595205 Huancavelica 106 Acobamba Huancavelica TRAMO V 24+140 km</p>
<p>Progresiva: 18+600 km Comentario: Se observa la cantera "Dv. Rosario 02" la cual no se encuentra señalizada, la cantera está en uso.</p>	<p>Progresiva: 24+140 km Comentario: Se observa la no presencia de señal ambiental y desgaste progresivo en el pavimento.</p>

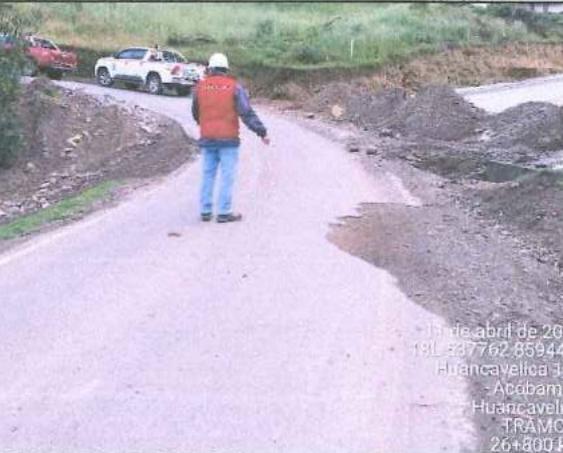
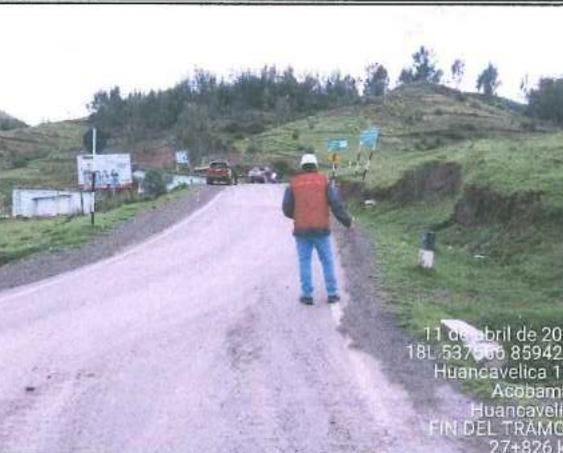
<p>Fotografía n.º 217</p>

<p>11 de abril de 2024 18L 537505 8594230 Huancavelica 106 Acobamba Huancavelica FIN DEL TRAMO V 27+826 km</p>
<p>Progresiva: 26+800 km Comentario: Se observa desprendimiento del pavimento y cuneta colmatada</p>	<p>Progresiva: 27+826 km Comentario: Se observa el fin del tramo 5, desgaste progresivo del pavimento, además de cuneta colmatada, se observa carteles ambientales en mal estado, es de indicar que de acuerdo PGV el fin de este tramo es el 27+916 km.</p>

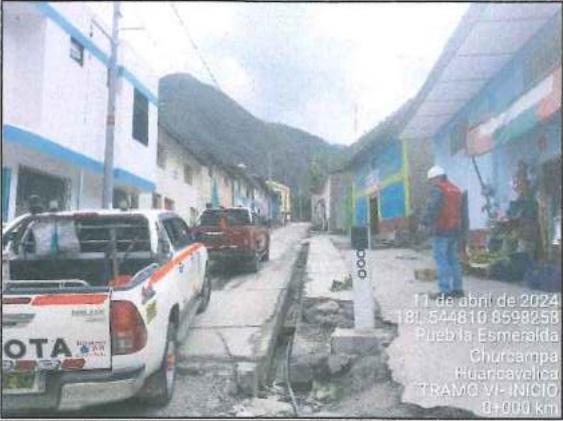
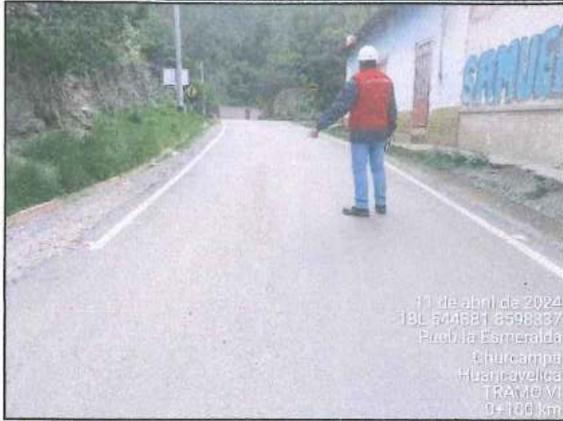
<p>Fotografía n.º 219</p>

<p>11 de abril de 2024 TEL 544681 8598337 Pueblo Esmeralda Churcampa Huancavelica TRAMO VI 0+100 km</p>
<p>Progresiva: 0+000 km Comentario: Se observa el inicio del tramo 6, este tramo inicia con tramo pavimento rígido hasta la progresiva 0+100 km, por lo que no se intervino 100 metros.</p>	
<p>Fotografía n.º 221</p>
