**INFORME DE HITO DE CONTROL
N° 060-2024-OCI/5568-SCC**

“MEJORAMIENTO DE LA CARRETERA EMP PE-3SM (DV. LIRIO) - ACORIA - EMP PE - 26; EMP PE - 26B (CUNYACC) - PUCAPAMPA - EMP PE - 3SM; EMP. PE - 3S (LA ESMERALDA) - EMP PE - 3SM; EMP. PE - 3SM – TINQUERCCASA - EMP. HV - 113 (PUCAPAMPA); EMP. PE - 3S (LA ESMERALDA) - PACHAMARCA; EMP. PE - 26B (LIRCAY) - EMP. PE - 3SM (CALZADA); EMP. PE - 26B (REPARTICIÓN HUAPA) - EMP. PE - 28A; EMP. PE - 28A (DV. PARAS) - ROSASPATA - EMP. PE-28A (DV. ARIZONA), POR NIVELES DE SERVICIO DISTRITO DE ACORIA - PROVINCIA DE HUANCVELICA - DEPARTAMENTO DE HUANCVELICA”

HITO DE CONTROL N° 5 – AVANCE DE LA EJECUCIÓN DEL SERVICIO DE GESTIÓN, MEJORAMIENTO Y CONSERVACIÓN DEL CORREDOR VIAL N° 06-A, AL MES DE ABRIL DE 2024

LIMA, 25 DE ABRIL DE 2024

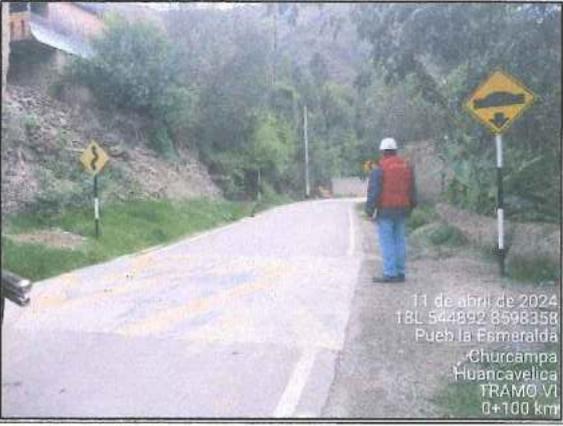
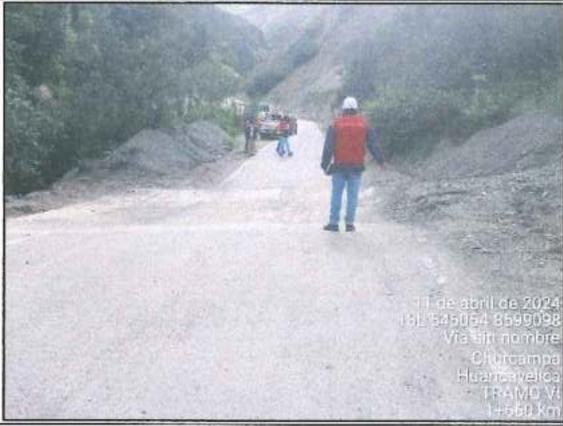
<p>11 de abril de 2024 TEL 545054 8599098 Vía sin nombre Churcampa Huancavelica TRAMO VI 1+560 km</p>
<p>Progresiva: 0+100 km Comentario: Se observa desgaste de la pintura del rompe muelle, además de ello se observa los carteles verticales que son postes de acero y dado de concreto en la base.</p>	<p>Progresiva: 1+660 km Comentario: Se observa baden con presencia de material suelto, además de cuneta colmatada.</p>

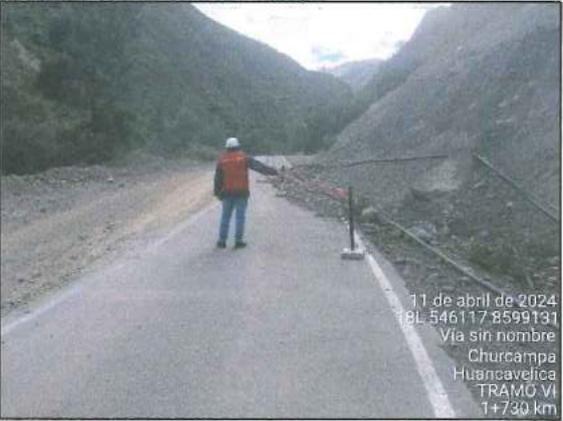
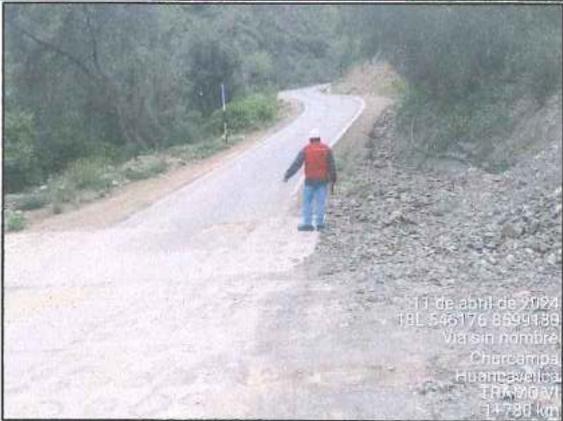
<p>Fotografía n.º 223</p>

<p>11 de abril de 2024 TEL 546176 8599188 Vía sin nombre Churcampa Huancavelica TRAMO VI 1+788 km</p>
<p>Progresiva: 1+730 km Comentario: Se observa caída del talud superior al pavimento reduciendo el ancho de vía hasta la progresiva 1+750 km.</p>	<p>Progresiva: 1+780 km Comentario: Se observa desprendimiento del pavimento en el baden.</p>

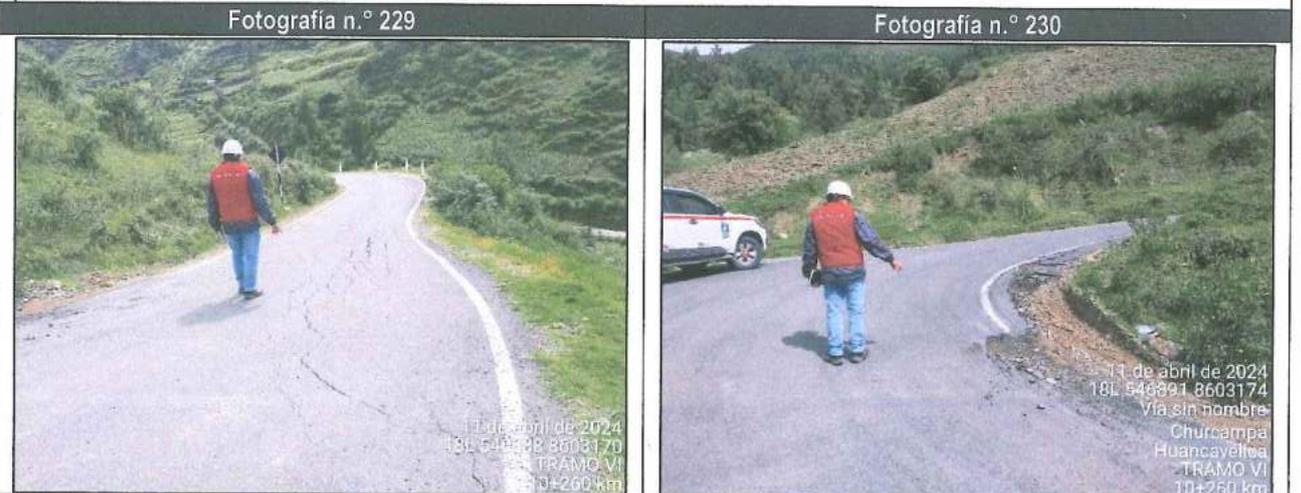
Progresiva: 10+260 km

Comentario: Se observa fisuras, grietas, desprendimiento y hundimiento en el pavimento.

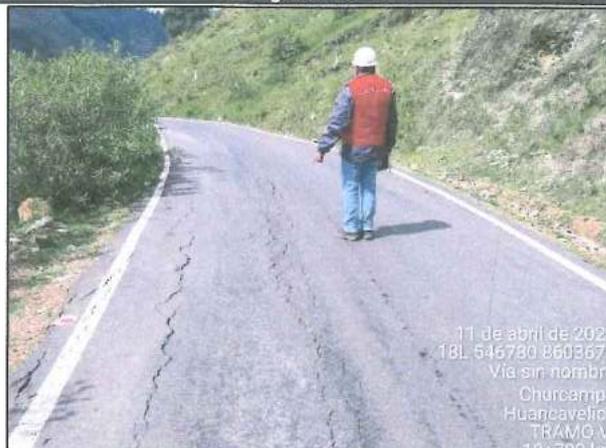
<p>Fotografía n.º 231</p>

<p>11 de abril de 2024 18L 546662 8604078 Vía sin nombre Churcampa Huancavelica TRAMO VII 11+460 km</p>
<p>Progresiva: 10+700 km Comentario: Se observa fisuras, grietas, piel de cocodrilo y hundimiento del pavimento desde la 10+700 al 10+730 km.</p>	<p>Progresiva: 11+460 km Comentario: Se observa fisuras, grietas, piel de cocodrilo y hundimiento del pavimento y cunetas colmatas con material suelto.</p>
<p>Fotografía n.º 233</p>

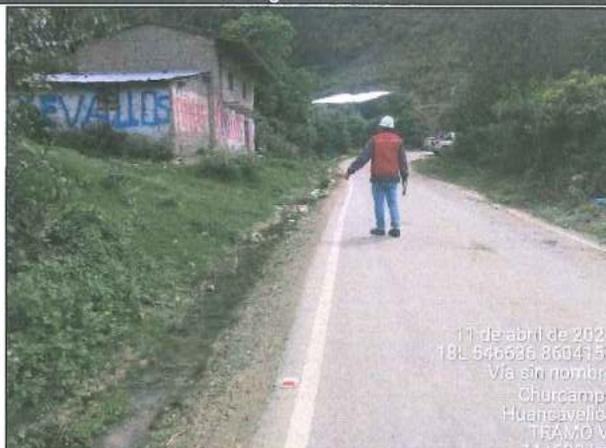
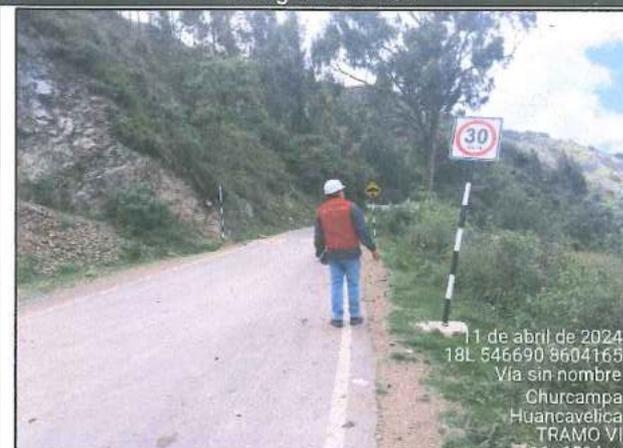
<p>11 de abril de 2024 18L 546690 8604165 Vía sin nombre Churcampa Huancavelica TRAMO VI 11+650 km</p>
<p>Progresiva: 11+600 km y 11+650 km Comentario: Se observa cuneta colmatada con agua empozada, se observa señal vertical a punto de caerse.</p>

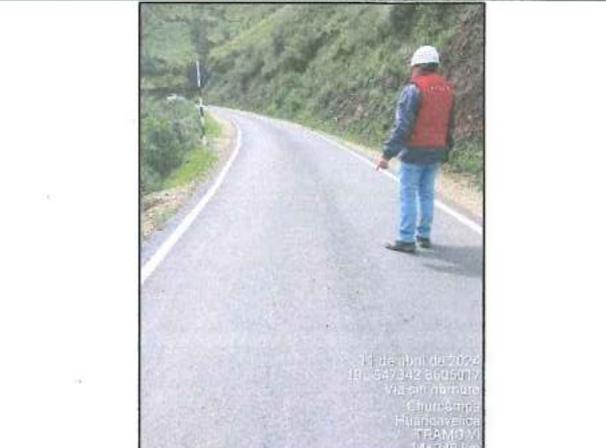
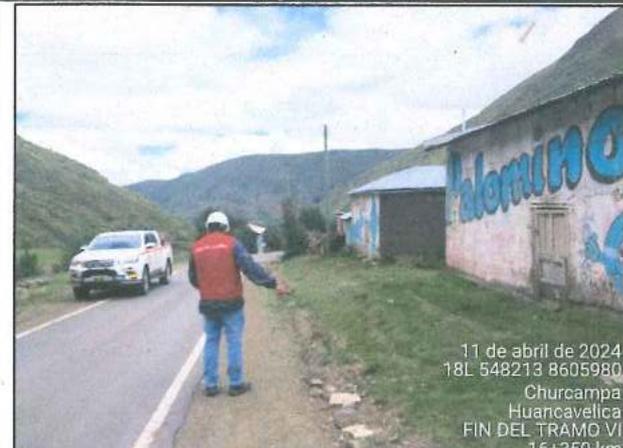
<p>Fotografía n.º 235</p>

<p>11 de abril de 2024 18L 548213 8605980 Churcampa Huancavelica FIN DEL TRAMO VI 16+350 km</p>
<p>Progresiva: 14+240 km Comentario: Se observa fisuras longitudinales en el pavimento.</p>	<p>Progresiva: 16+350 km Comentario: Fin del tramo 6.</p>

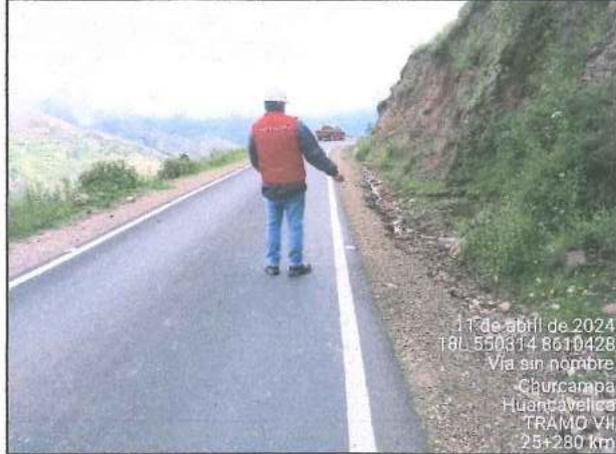
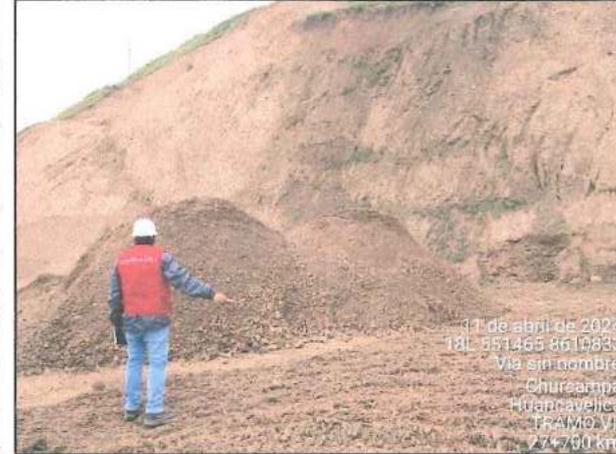
<p>Fotografía n.º 243</p>

<p>11 de abril de 2024 18L 551465 8610833 Via sin nombre Churcampa Huancavelica TRAMO VII 27+700 km</p>
<p>Progresiva: 25+280 km Comentario: Se observa la cuneta colmatada por material suelto.</p>	<p>Progresiva: 27+700 km Comentario: Se observa cantera "Jaujaypata", no se evidenció señalización de ubicación de la cantera.</p>
<p>Fotografía n.º 245</p>

- La cuneta está conformado por tierra suelta y material de relleno, mismo hecho que el cause del agua de la lluvia va desgastando y avanzando hacia la plataforma de la vía, en la progresiva 25 + 280 km.

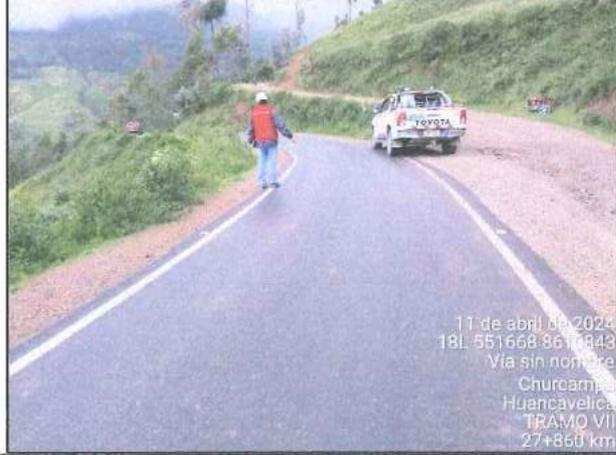
<p>11 de abril de 2024 18L 551762 8610863 Via sin nombre Churcampa Huancavelica TRAMO VII 27+980 km</p>
<p>Progresiva: 27+860 km Comentario: Se observa deterioro del pavimento.</p>	<p>Progresiva: 27+980 km Comentario: Se observa cuneta obstruida por rocas debido a derrumbes.</p>

- Deterioro prematuro del micropavimento en la progresiva 27 + 860 km.
- La cuneta está conformado por tierra suelta y material de relleno, mismo hecho que el cause del agua de la lluvia va desgastando y avanzando hacia la plataforma de la vía, en la progresiva 27 + 980 km.

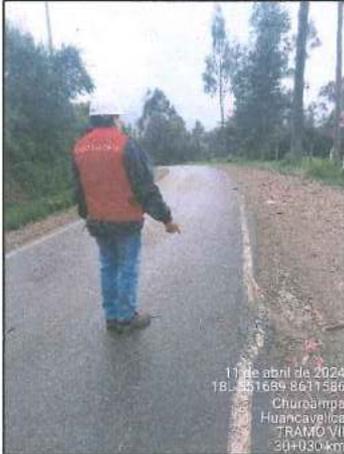
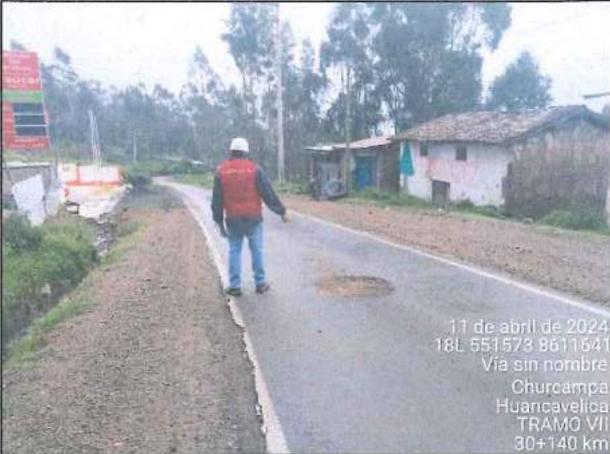
<p>Fotografía n.º 255</p>

<p>11 de abril de 2024 18L 551573 8611641 Via sin nombre Churcampa Huancavelica TRAMO VII 30+140 km</p>
<p>Progresiva: 30+030 km Comentario: Se observa hundimiento del pavimento.</p>	<p>Progresiva: 30+140 km Comentario: Se observa buzón sin tapa.</p>
<p>Fotografía n.º 257</p>

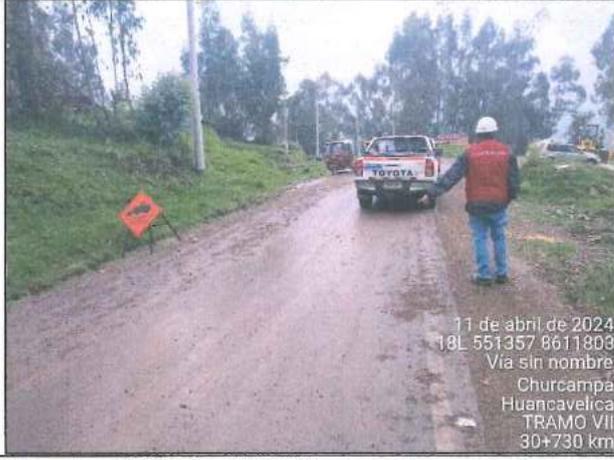
<p>11 de abril de 2024 18L 551373 8611947 Via sin nombre Churcampa Huancavelica TRAMO VII 30+760 km</p>
<p>Progresiva: 30+730 km al 30+760 km Comentario: Se observa deterioro del pavimento desde la progresiva 30+730 km al 30+760 km.</p>	
<p>Fotografía n.º 259</p>

- Deterioro prematuro del micropavimento en la progresiva 30 + 730 km.
- Deterioro prematuro del micropavimento en la progresiva 30 + 760 km, donde va incrementando hacia el centro de la vía.

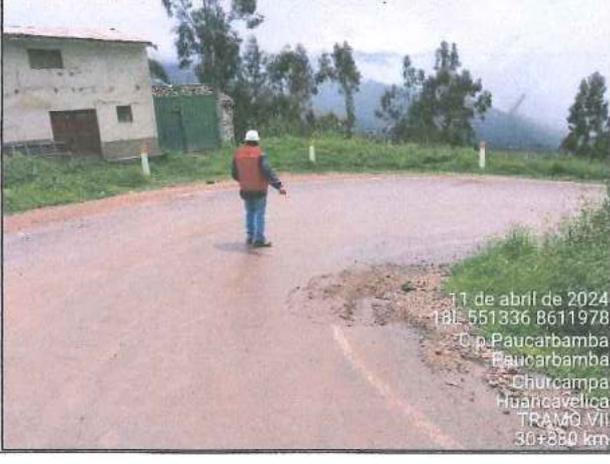
<p>Progresiva: 30+760 km Comentario: Se observa pérdida de la plataforma aproximadamente 40.00 m.</p>	<p>Progresiva: 30+880 km Comentario: Se observa desprendimiento del pavimento.</p>

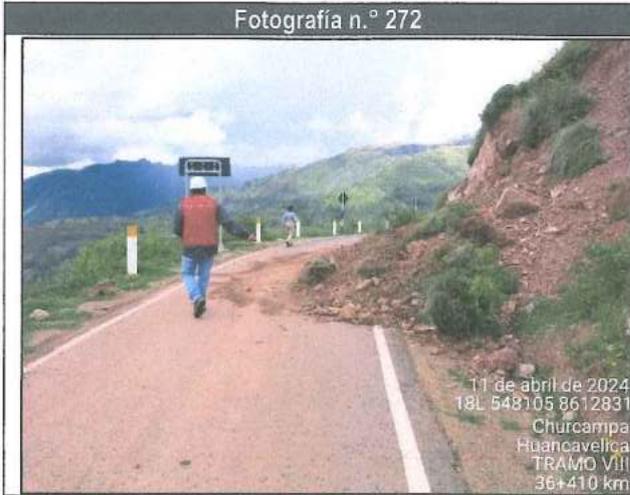
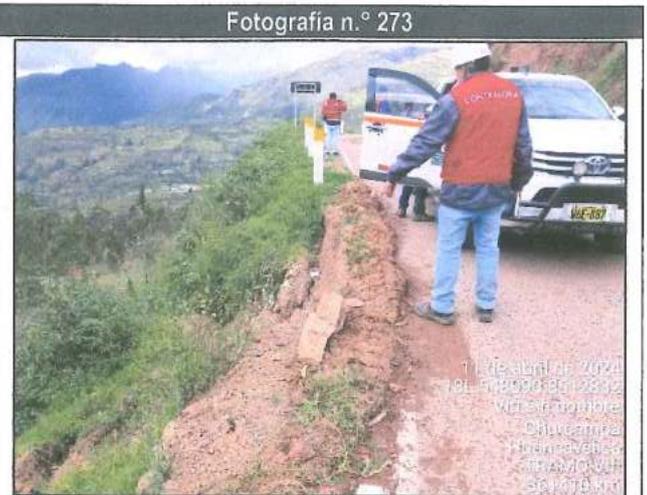
Progresiva: 36+410 km

Comentario: Se observa caída del talud superior reduciendo el ancho de la vía, además de desprendimiento progresivo de la parte lateral de la plataforma.

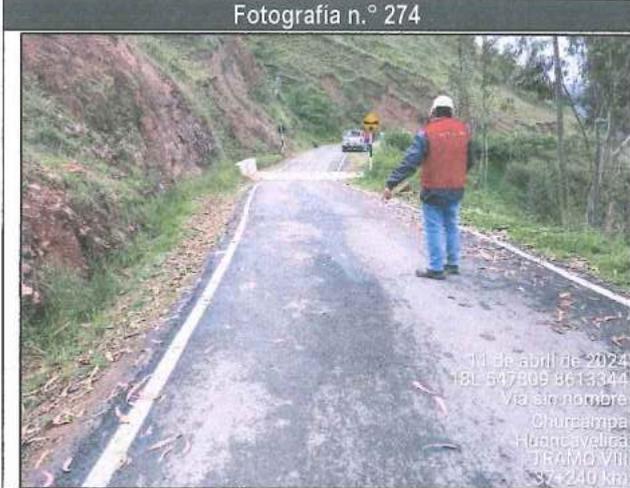
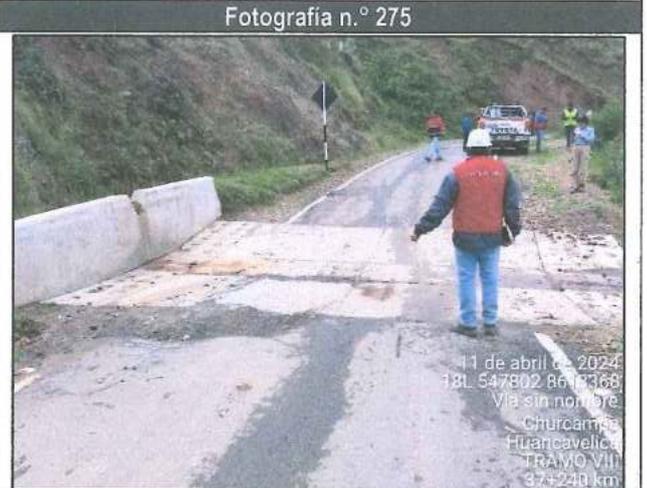
Progresiva: 37+240 km

Comentario: Se observa deterioro del pavimento de la progresiva 37+240 km al 37+250 km, además de ello se observa antes del ingreso al baden huecos en el pavimento.

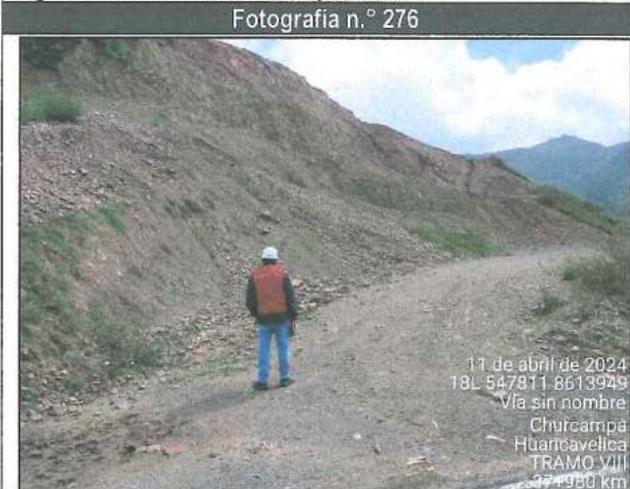
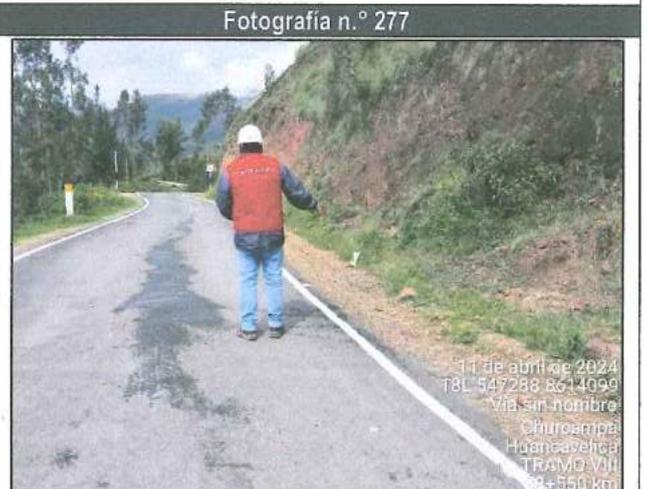
Progresiva: 37+980 km

Comentario: Se observa la cantera "Atahuarco", no se evidenció señalización de la cantera.

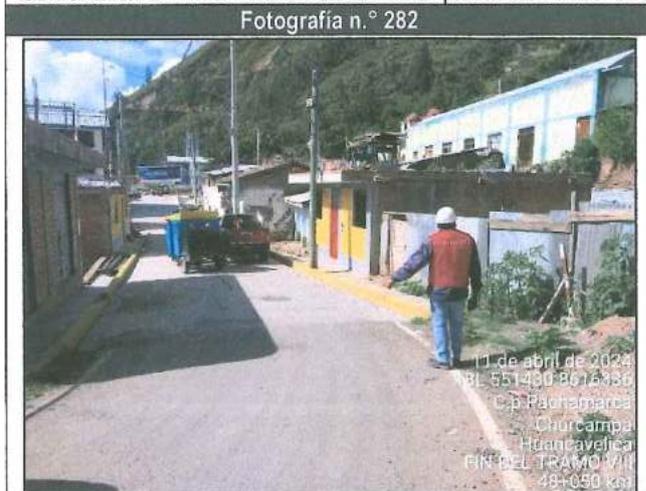
Progresiva: 48+050 km
Comentario: Se observa que el fin del tramo 8 se encuentra en la progresiva 48+050 km, sin embargo, el PGV menciona que es en la progresiva 48+2015.
