INFORME DE HITO DE CONTROL N° 026-2024-OCI/5997-SCC

**“EJECUCIÓN DE LA OBRA: MEJORAMIENTO DE SERVICIO
DE AGUA PARA EL SISTEMA DE RIEGO EN 25
COMUNIDADES DE LA CUENCA DEL VALLE DE
TOROBAMBA EN EL DISTRITO DE SAN MIGUEL -
PROVINCIA DE LA MAR - DEPARTAMENTO DE
AYACUCHO”**

HITO DE CONTROL N° 1 – EJECUCIÓN DE OBRA AL MES DE JUNIO DE 2024

PERÍODO DE EVALUACIÓN:
DEL 15 AL 19 DE JULIO DE 2024

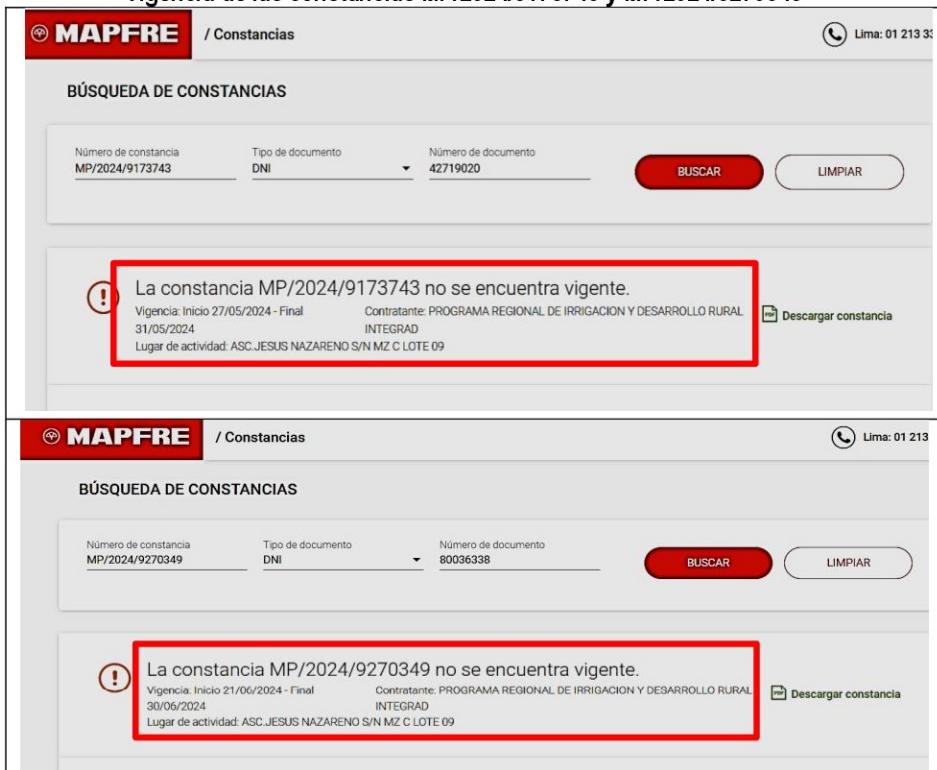
Imagen n.º 12
Vigencia de las constancias MP/2024/9173743 y MP/2024/9270349

Asimismo, de la consulta en el portal web²⁴ de la referida empresa aseguradora, en la opción “Consulta tu constancia”, se advierte que las Constancias de Aseguramiento n.ºs MP/2024/9173743 y MP/2024/9270349, correspondiente a los meses de mayo y junio del 2024, no se encuentran vigentes al mes de julio 2024, se muestran:
