INFORME DE HITO DE CONTROL N° 1367-2024-CG/GRLP-SCC

OBRA: “RECUPERACIÓN DEL LOCAL ESCOLAR 392,
SEÑOR DE LUREN CON CÓDIGO LOCAL 349986, DISTRITO
DE SUPE, PROVINCIA DE BARRANCA, REGIÓN LIMA”

HITO DE CONTROL N° 4 – EXPEDIENTE TÉCNICO DE
SALDO DE OBRA -META I

PERIODO DE EVALUACIÓN DEL HITO DE CONTROL:
DEL 30 DE ENERO AL 05 DE FEBRERO DE 2024

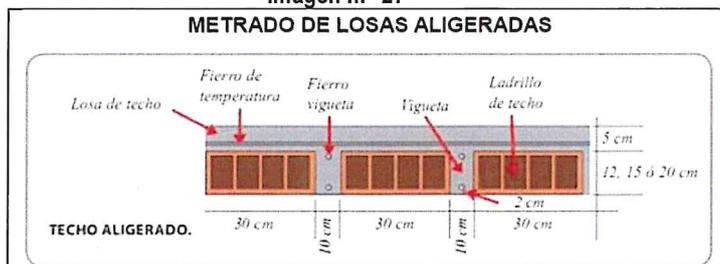
Imagen n.º 27

El espesor de losa superior establecido es de 0.05 m (5cm) y corresponde utilizar un ladrillo de techo de 20x30x30, para mayor entendimiento se muestra el detalle típico de las losas aligeradas de concreto armado, conforme la imagen siguiente:

Al respecto, hemos advertido, en los planos de estructuras no existe el detalle del corte de la losa aligerada y en relación a la partida 02.05.05.01 concreto en losas aligeradas $f'c=210$ kg/cm², la cual incide con la partida 02.05.05.04 ladrillo de techo de 15x30x30, se han identificado las siguientes inconsistencias:

Conforme a la normativa citada, una losa aligerada que tiene un espesor de 25 cm soporta en un (1) m², un peso de 350 kg aproximadamente; sin embargo, en los metrados se consideró un espesor de losa alta de 0.10m lo que incrementa su peso y la estructura tendería a fallar.

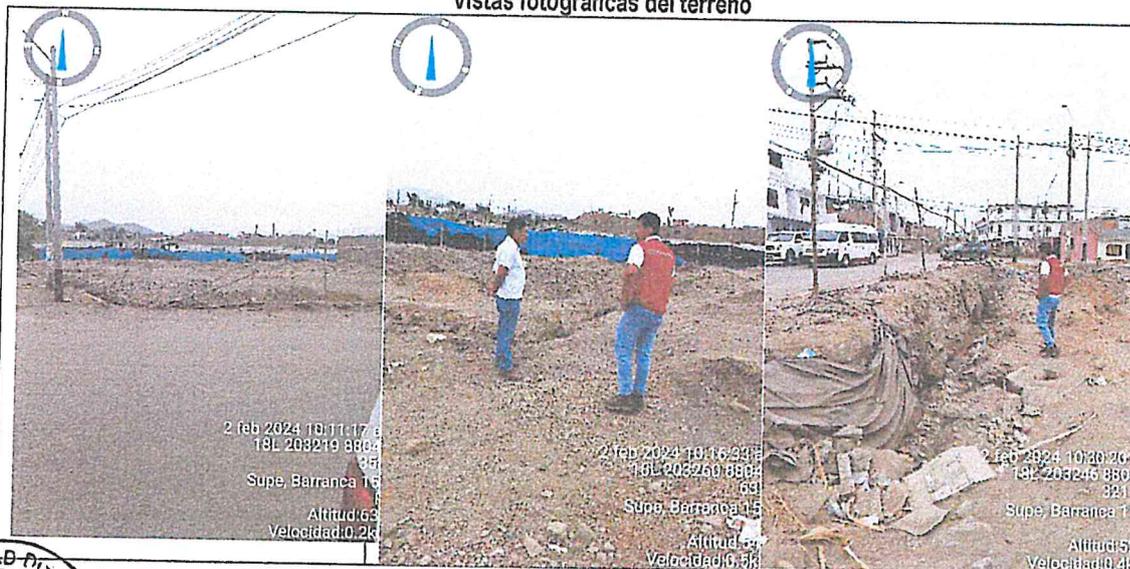
Imágenes n.º 1, 2 y 3
Vistas fotográficas del terreno

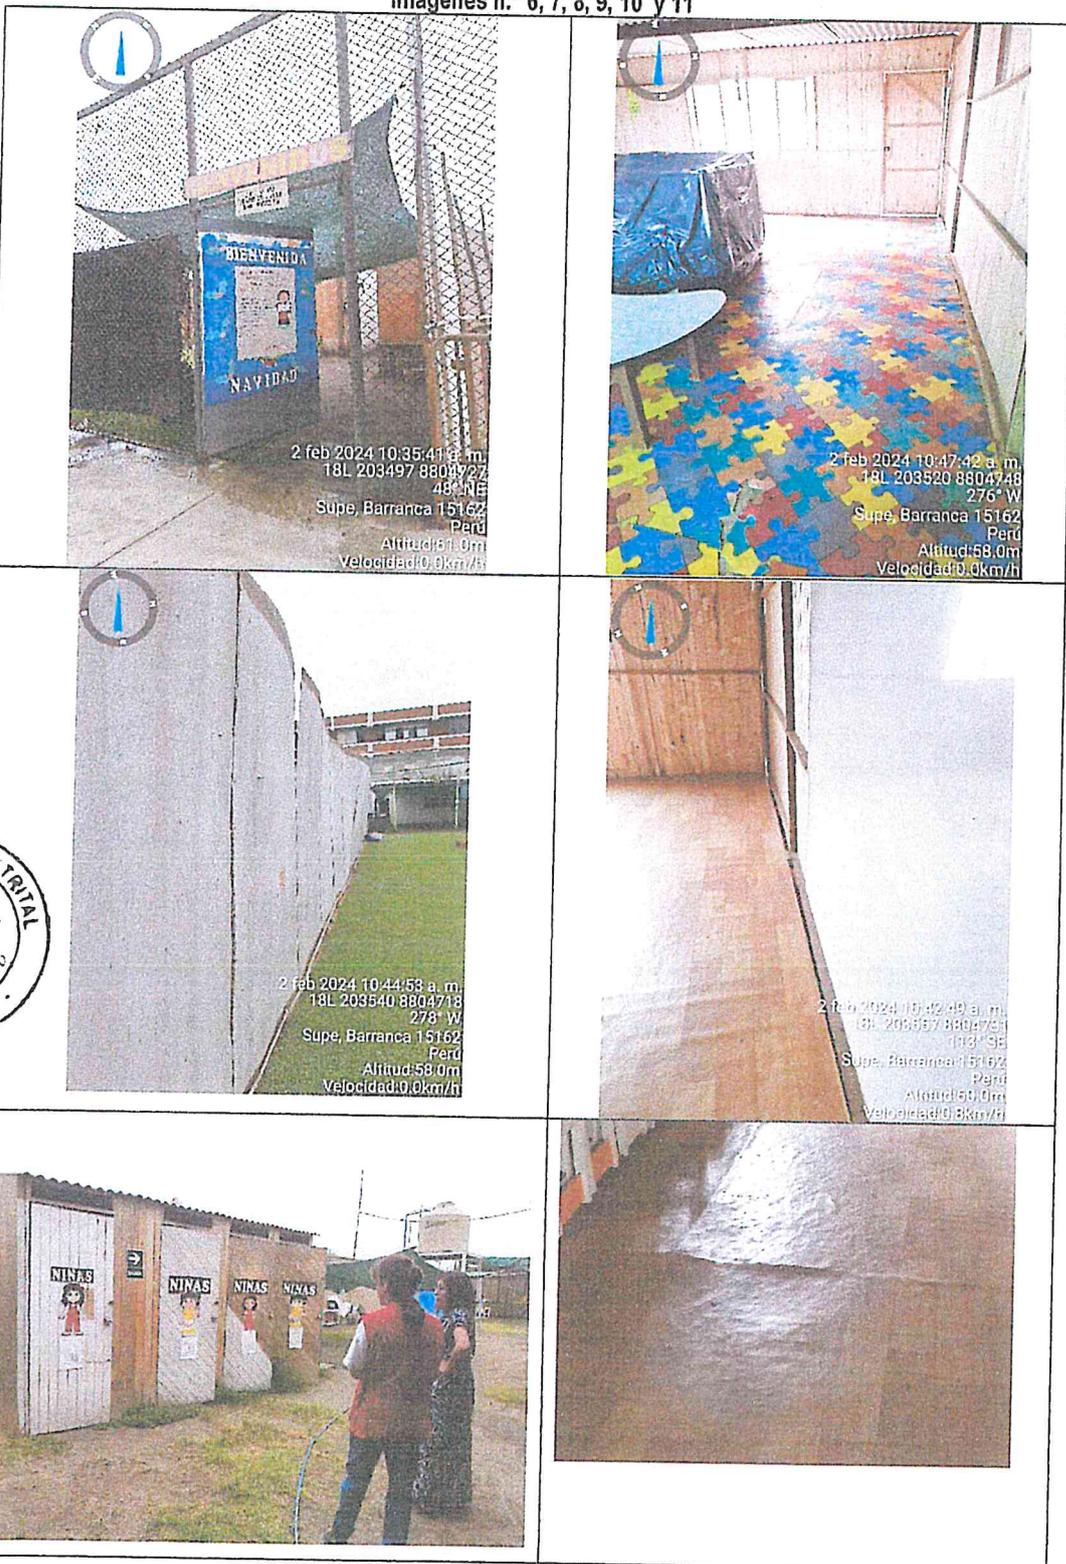
Imágenes n.º 6, 7, 8, 9, 10 y 11

Nos constituimos al Estadio del Centro Poblado San Nicolás, donde funciona provisionalmente la I.E. Señor de Luren, contando con la presencia de la señora Milagros Asto Mendoza, directora de la I.E. señor de Luren, identificada con DNI n.º 15853064, quien acompañó en el recorrido a las aulas, identificando que ya no son las apropiadas para brindar el servicio, por lo que el cerco de triplay se encuentra en estado de deterioro y constituye un peligro para la población estudiantil. La comisión procedió a dar recorrido a las aulas provisionales tal y como se muestra en las imágenes siguientes:

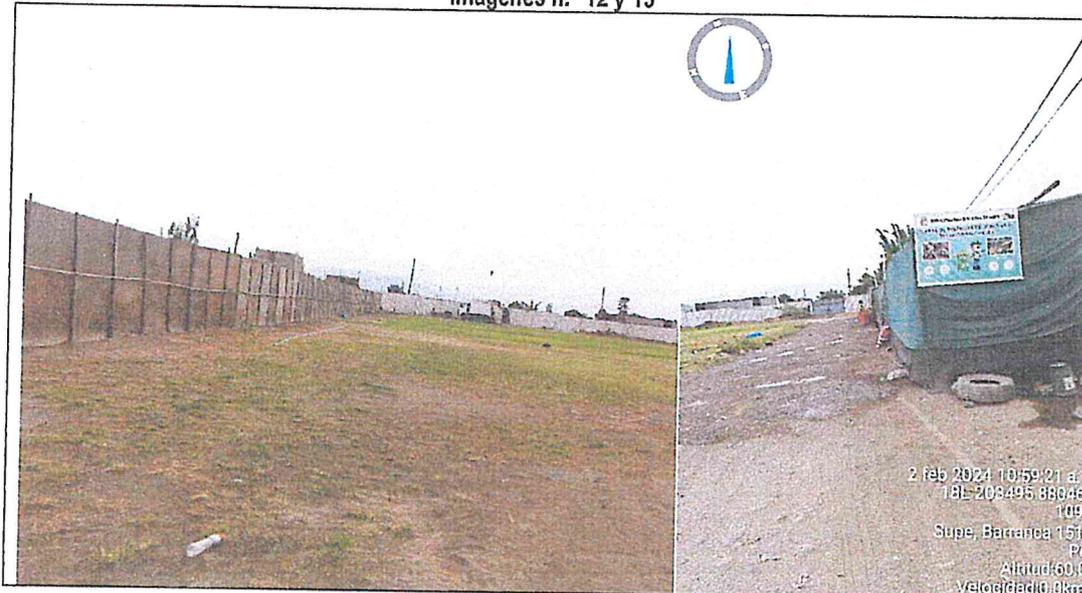
Imágenes n.º 12 y 13

Con respecto al local donde se guardan los carros recolectores de basura, se muestra lo siguiente:
