**INFORME DE CONTROL CONCURRENTE**  
**N° 24788-2024-CG/GRLP-SCC**

**EJECUCIÓN DE LA OBRA: "MEJORAMIENTO DE LOS  
SERVICIOS DEL CENTRO DE SALUD DE QUILMANÁ DEL  
DISTRITO DE QUILMANÁ - CAÑETE - LIMA " CON CÓDIGO  
ÚNICO DE INVERSIONES N° 2223388**

**HUACHO, 30 DE OCTUBRE DE 2024**

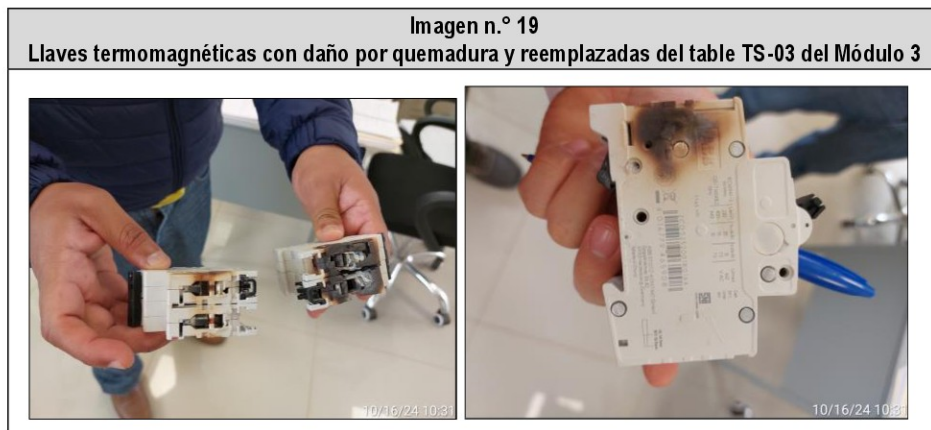
En la visita de inspección in situ a la obra se visualizó en el tablero eléctrico TS-03 (**Módulo 3**) una llave termomagnética color oscuro con apariencia de inicio de daño por quemadura, asimismo, personal del centro médico mostró dos llaves termomagnéticas dañadas por calor pertenecientes al tablero TS-03 e indicaron que estas "(...) dos (2) llaves termomagnéticas se encontraban dañadas por calor por lo que lo habrían reemplazado por otros de otro tablero que no se encontraban en uso, (...) ", adicional a ello, señalaron que "(...) pese a los daños por calor no se activó la llave principal", como se dejó constancia en el acta de inspección física n.º 001-2024-CG/GRLP/QUILMANÁ-HITO 6, por lo que, es necesario la evaluación de la capacidad de estos dispositivos para su correcto funcionamiento, a fin de no afectar la seguridad de los usuarios, se muestra las imágenes siguientes:

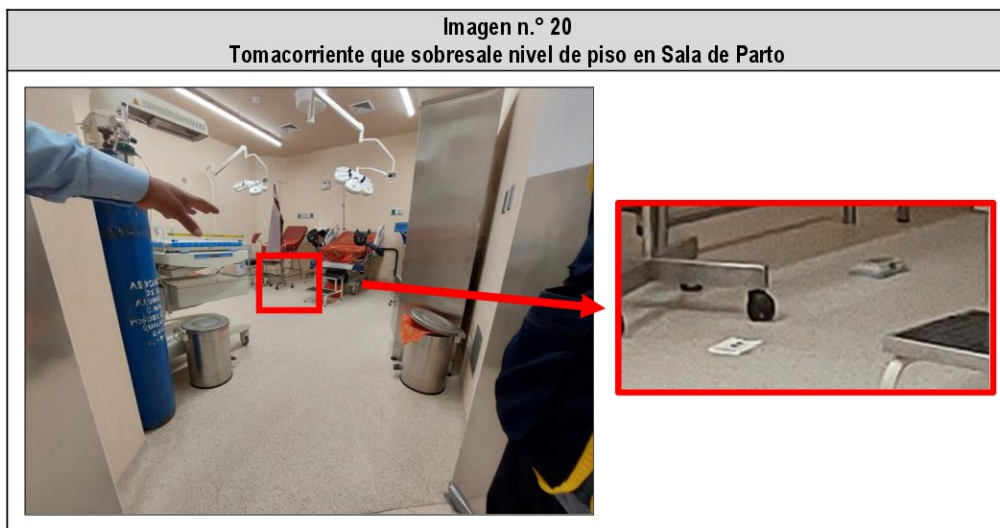
En la visita de inspección in situ a la obra se visualizó que en el piso de la Sala de Parto (**Módulo 3**) se colocó tomacorrientes que sobresalen el nivel del piso, lo cual afectaría la funcionalidad de los usuarios, se muestra la imagen siguiente:

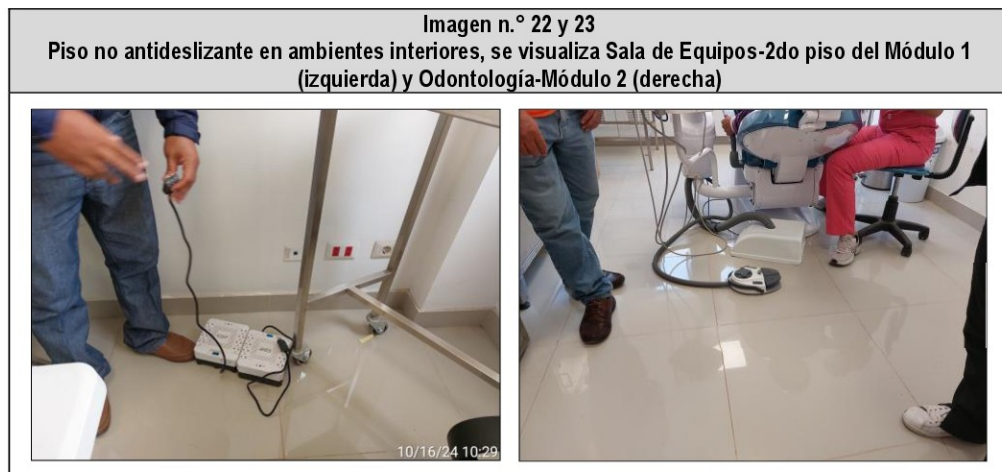
En la visita de inspección in situ a la obra se observó que se utilizó dos tipos de porcelanato: en los pasadizos se verificó la colocación de porcelanato antideslizante; sin embargo, del recorrido realizado se constató que se utilizó el porcelanato liso en el **Módulo 1**, primer piso: área de Gestión Programación, en el segundo piso: áreas de Estadística, Central de Comunicaciones, Centro de cómputo y Sala de Equipos, similar a otros ambientes interiores, como se dejó constancia en el acta de inspección física n.° 001-2024-CG/GRLP/QUILMANÁ-HITO 6, de forma similar se observó en los demás módulos y se muestra en las imágenes siguientes:

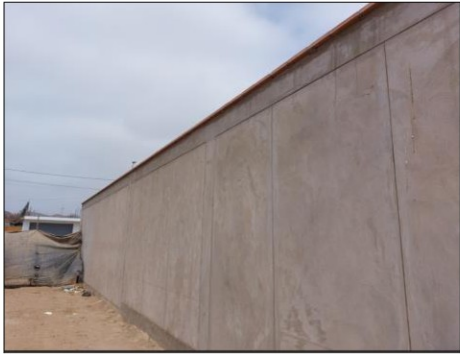
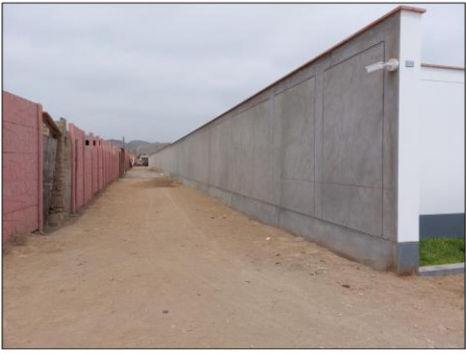
Imagen n.º 26 y 27  
Cara exterior de cerco perimétrico sin lijado ni pintado (pasaje S/N), vista de inicio de cerco en Jr. Cuzco (izquierda) y fin en el Jr. Piura (derecha)

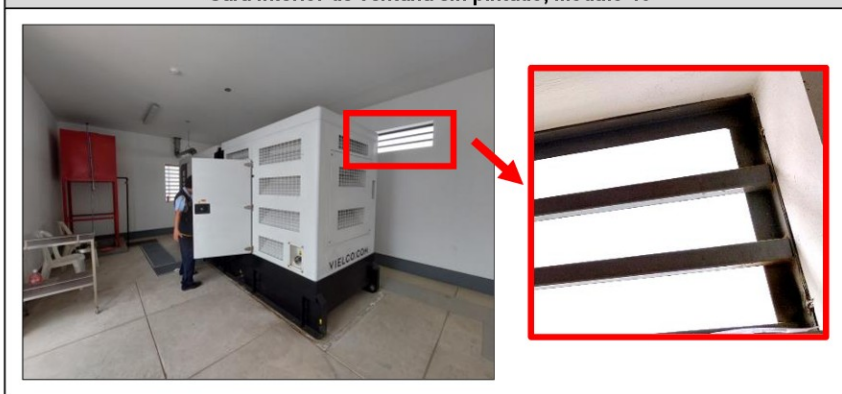
Imagen n.º 30

**Cara interior de ventana sin pintado, Módulo 10**

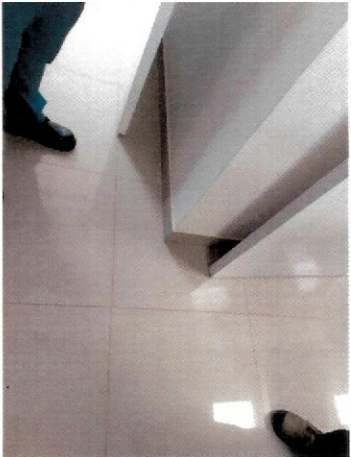
| Imagen n.º 3 | Imagen n.º 4 |

| Imagen n.º 3 | Imagen n.º 4 |
|---|---|
| <p>Fisura en porcelanato, en área de Gestión Programación. Piso de porcelanato no es antideslizante.</p> | <p>Caja de pase para alumbrado de emergencia sin tapa, se visualiza cables eléctricos expuestos, en área de Historias Clínicas.</p> |

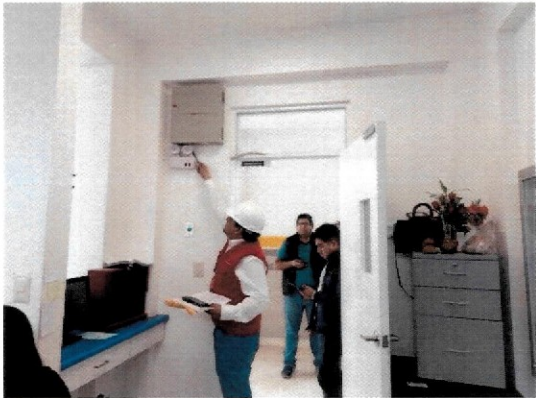
| <p>Orificio debajo de caja eléctrica, de donde sale el cable para el alumbrado de emergencia, ubicado en el área de Zona de Atención.</p> | <p>Presencia de fisura en techo, ubicado en área de Historias Clínicas.</p> |

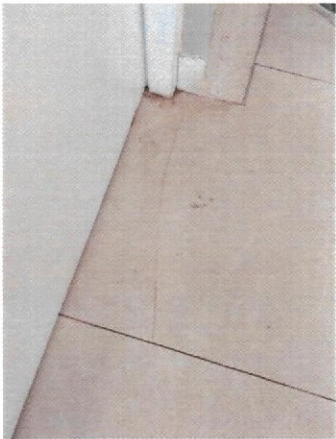
| <p>Fisura en porcelanato en pasadizo.</p> | <p>Angulo colocado en juntas vertical y horizontal (imagen izquierda); en otro muro, en todo el contorno de muro se visualizó presencia de fisura (imagen derecha).</p> |

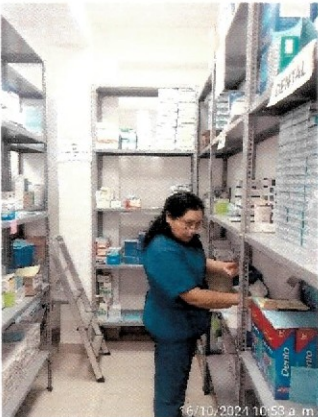
| <p>Ascensor electromecánico para 2 pisos en estado operativo.</p> | <p>Área de Farmacia no cuenta con aire acondicionado.</p> |

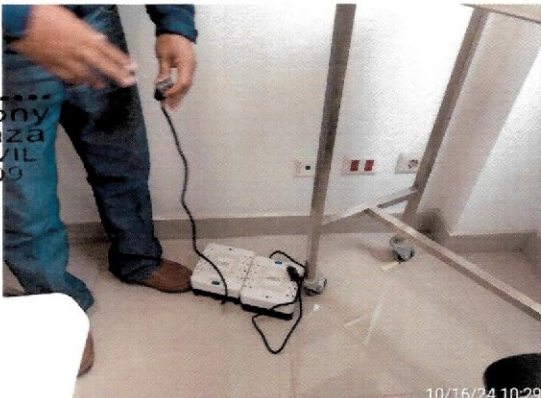
| <p>Se verificó que 2 estabilizadores, ubicados en la Sala de Equipos, no funcionan.</p> | <p>Fisura horizontal en muro, en área de Estadística.</p> |

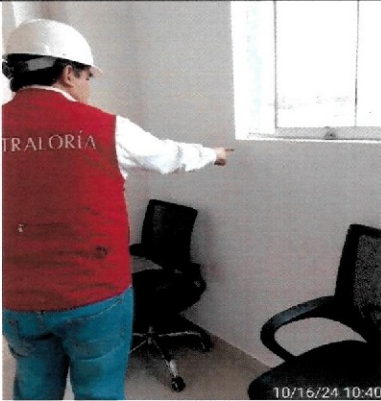
| <p>Fisura vertical en muro, en área de RENIEC.</p> | <p>Secadora eléctrica en SS.HH. Mujeres no tiene funcionalidad.</p> |

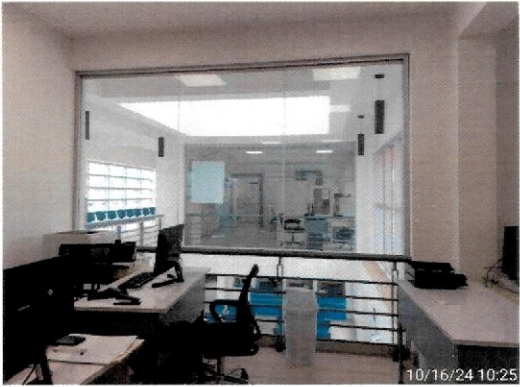
| <p>Se visualizó vacío en unión de lado vertical de ventana con marco de aluminio a ambos extremos, en ambiente Pool Administrativo.</p> | <p>Pedazo de madera colocado en unión en ventana de vidrio, en ambiente Pool Administrativo.</p> |

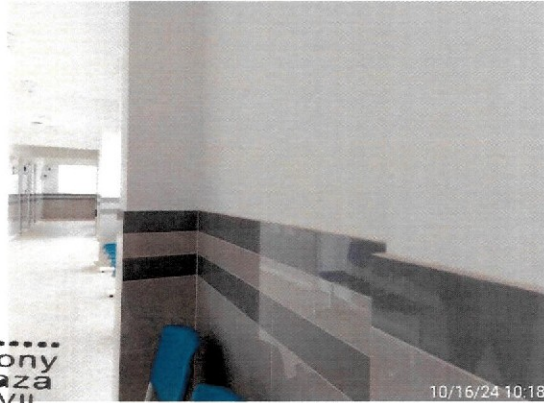
| <p>Zócalo en pasadizos no cuentan con cantonera, se visualiza acabado plano. Piso de porcelanato de 60x60cm antideslizante en pasadizo.</p> | <p>Zócalo en columna, ubicada al frente del ascensor, presenta fisura en el borde vertical y en cara superior.</p> |

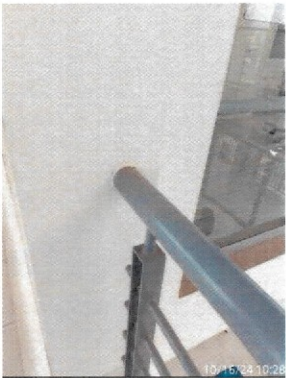
| <p>Fisura en columna en el anclaje del pasamano metálico.</p> | <p>Presencia de mancha de líquido proveniente del techo, no se tendría una protección para que no ingrese líquidos. Además se visualiza presencia de polvo en tiatina.</p> |

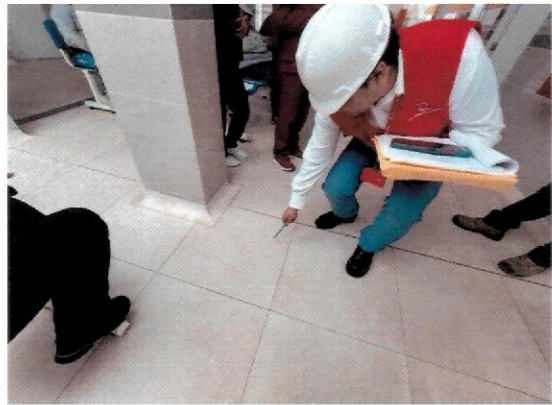
| <p>Fisura en sector de cara inferior de techo, ubicado en el área de Consultorio Medicina General (módulo n.º 2A)</p> | <p>Fisura en porcelanato, en pasadizo. Piso de porcelanato de 60x60cm antideslizante.</p> |

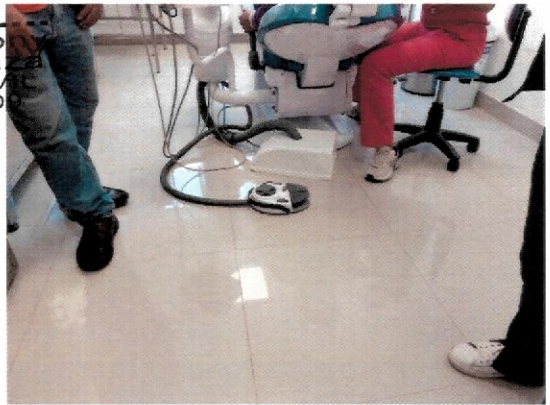
| <p>Equipo de odontología no estaría funcionamiento de forma adecuada en la instalación de agua y desagüe.</p> | <p>Fotografía de fecha pasada alcanzada por personal del Centro de Salud, las conexiones de agua y desagüe no se habrían realizado correctamente.</p> |

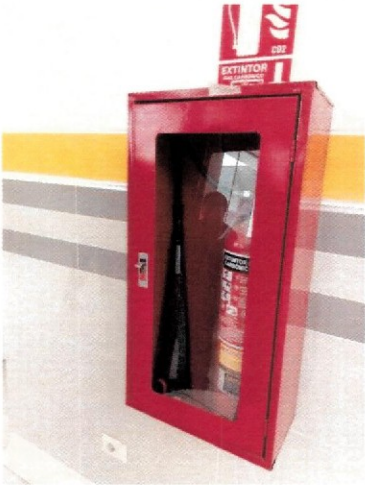
| Imagen n.º 29 | Imagen n.º 30 |
|---|---|
| <p>Caja de extintor con vidrio roto, estructura de cierre no estable (módulo n.º 2A). Tomacorrientes en pasadizo con cinta adhesiva transparente.</p> | <p>Fisura vertical en dintel, ubicado en Consultorio de Nutrición (módulo n.º 2B).</p> |

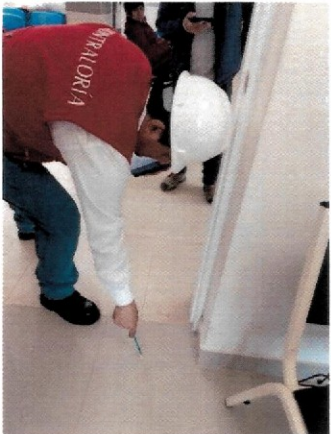
| Imagen n.º 29 | Imagen n.º 30 |
|---|---|
| <p>Fisura en porcelanato, ubicado en Sala de Inmunizaciones. Porcelanato en ambientes interiores no antideslizante.</p> | <p>Fisura en sectores de techo y muro en área de Cámaras Frías. En la imagen se visualiza fisura vertical en muro.</p> |

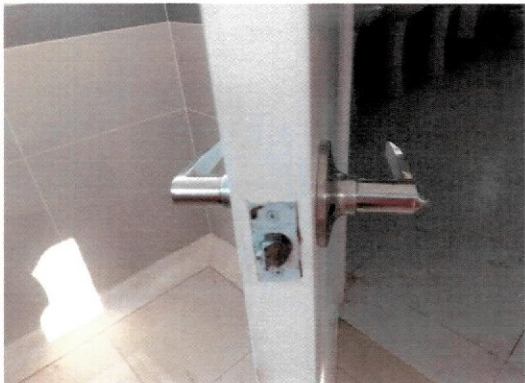
| Imagen n.º 29 | Imagen n.º 30 |
|---|---|
| <p>Seguro de cerradura no funciona, ubicado en SS.HH. Público Hombres.</p> | <p>Abertura en parte lateral de puerta (imagen izquierda), llaves termomagnéticas no se encontraría correctamente rotuladas, ubicado en el Tablero TS-02.1.</p> |

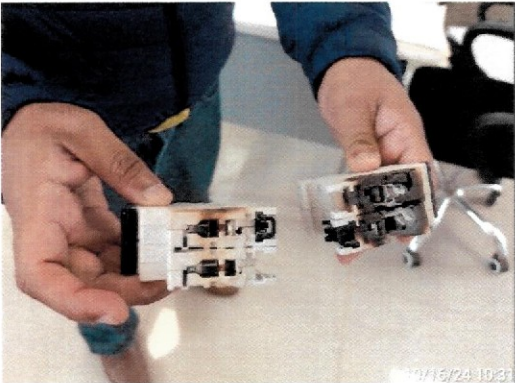
| <p>Llaves termomagnéticas dañada, pertenecientes al Tablero TS-03.</p> | <p>Llaves termomagnéticas dañada, marca ABB, pertenecientes al Tablero TS-03.</p> |

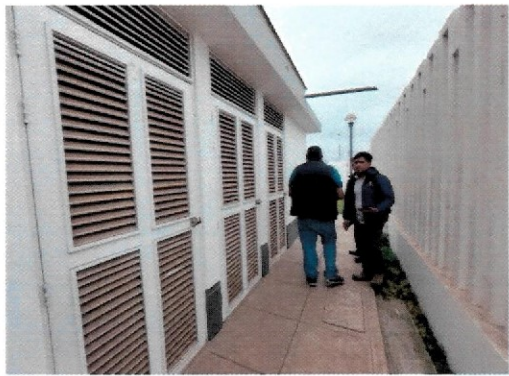
| <p>Presencia de fisura en techo de área de Esterilización, Preparación y Empaquetado.</p> | <p>Central de Oxígeno, Central de aire comprimido, Central de vacío no tienen muro divisorio en interior, los 3 se encuentran como un solo ambiente con 3 puertas de acceso.</p> |

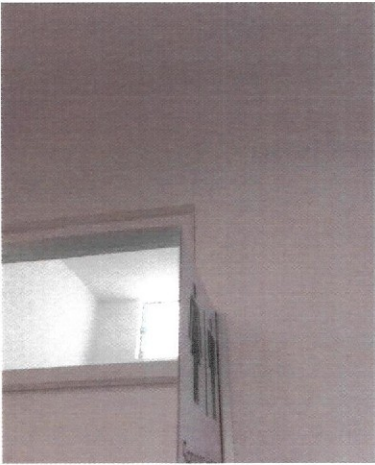
| Imagen n.º 51 | Imagen n.º 52 |

| Imagen n.º 51 | Imagen n.º 52 |
|---|---|
| Fisura vertical en muro, ubicado encima de puerta de servicios higiénicos. | Orificio en contorno de salida de detector de humo en techo. |

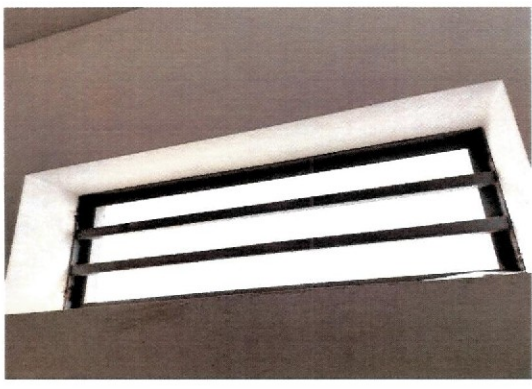
| Imagen n.º 65 | Imagen n.º 66 |
|---|---|
| Imagen n.º 67 | Imagen n.º 68 |

| Imagen n.º 65 | Imagen n.º 66 |
|---|---|
| Ventana metálica con presencia de óxido en la parte interior. | Ventana metálica, con un marco de madera con malla. |

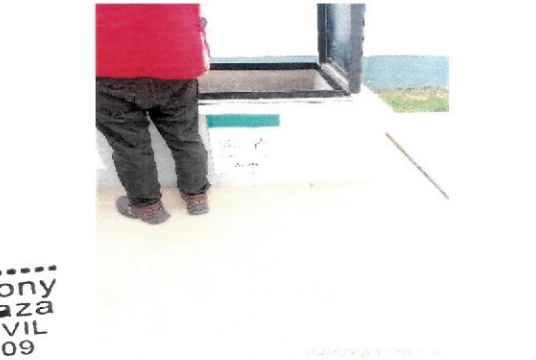
| <p>Cisterna no cuenta con escalera metálica de ingreso.</p> | <p>Válvula check de bronce de 2 pulgadas, no se encuentra en funcionamiento, de acuerdo a lo señalado por personal del Centro de Salud.</p> |
