INFORME DE HITO DE CONTROL
N° 1175-2024-CG/MPROY-SCC

**CONTROL CONCURRENTENTE AL
PROYECTO ESPECIAL DE INVERSIÓN PÚBLICA
ESCUELAS BICENTENARIO
LIMA, LIMA, LIMA**

**HITO DE CONTROL N° 1: AVANCE EN LA EJECUCIÓN DE LA
INSTITUCIÓN EDUCATIVA N° 6064 “FRANCISCO BOLOGNESI”
DEL PAQUETE 5 DE LA CARTERA DEL PEIP “ESCUELAS
BICENTENARIO”, AL MES DE ENERO DE 2024**

**PERÍODO DE EVALUACIÓN:
DEL 8 DE ENERO AL 25 DE ENERO DE 2024**

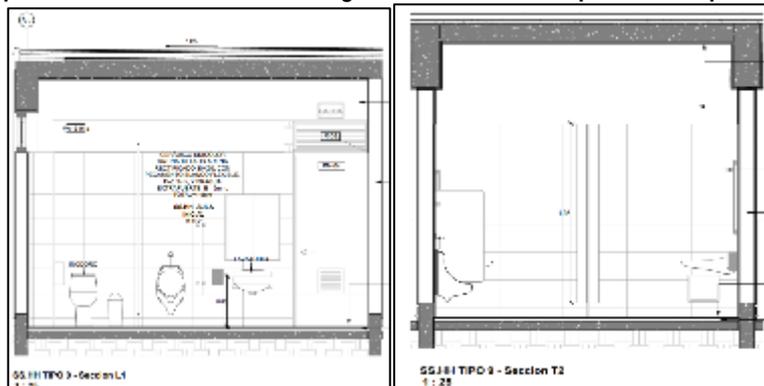
Imagen N° 2
Extracto de plano de detalles de servicios higiénicos de la escuela permanente para el nivel inicial

Fuente: Plano de Detalle de SSH TIPO 9 con código Aconex 200084-CEC05-000-ZZ-PL-AR-100518; ubicado en el Nivel Inicial Activo 418-1, 418-2, 418-3 y 469-2.
Elaborado por: Comisión de Control Concurrente

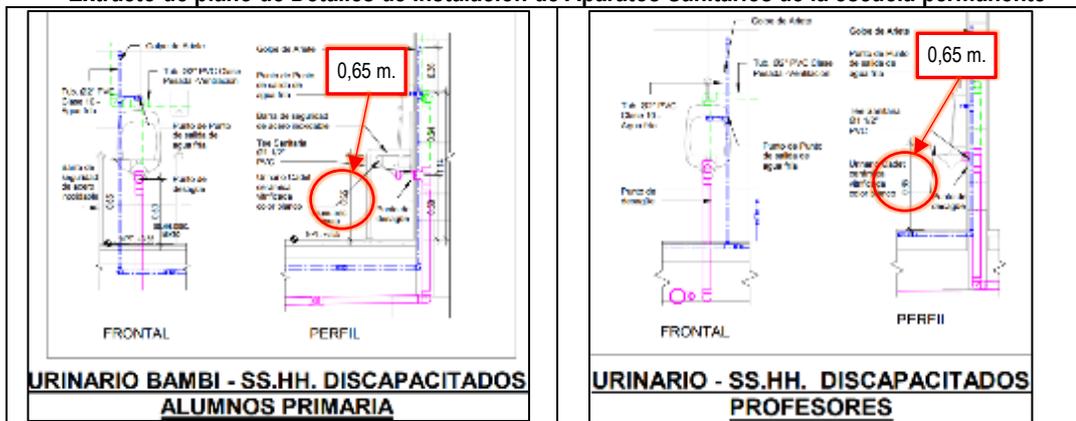
Imagen N° 3
Extracto de plano de Detalles de Instalación de Aparatos Sanitarios de la escuela permanente

Asimismo, la Comisión de Control revisó el “Plano de Detalles de Instalación de Aparatos Sanitarios” con código Aconex 200084-CEC05-000-ZZ-PL-SA-100425_R1, aceptado por el Gerente de Proyecto el 3 de diciembre de 2023, correspondiente a la especialidad de Instalaciones Sanitarias; en el que se advierte que los urinarios para discapacitados están proyectados a una altura de instalación del borde frontal de 0,65 m, tal como se muestra en las siguientes imágenes:

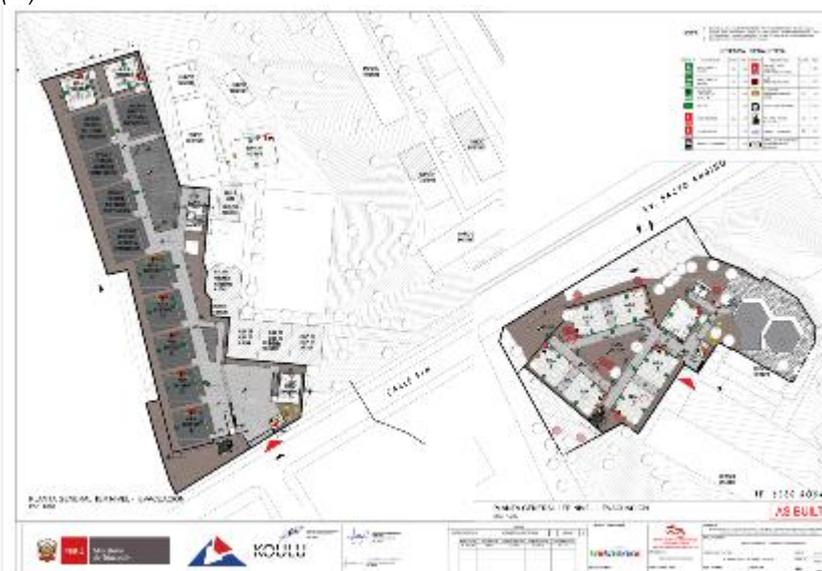
- **Plano de Seguridad - Señalización y Equipamiento correspondiente a la escuela de contingencia de la I.E. N° 6064 Francisco Bolognesi versión AB código Aconex 200084-CEC05-000-XX-PL-AR-000035 que cuenta con la aceptación del Gerente de Proyecto de 8 de enero de 2024.**

- c) Los hechos expuestos, relacionados a la falta de señalización de la dirección de salida y de la zona de seguridad o puntos de reunión en caso de emergencia en la escuela de contingencia, incumplen lo establecido en el Expediente Técnico y la NTP 399.010-1:2016, lo cual, afectaría la evacuación de la población estudiantil frente a un evento natural o accidental, poniendo en riesgo su integridad.

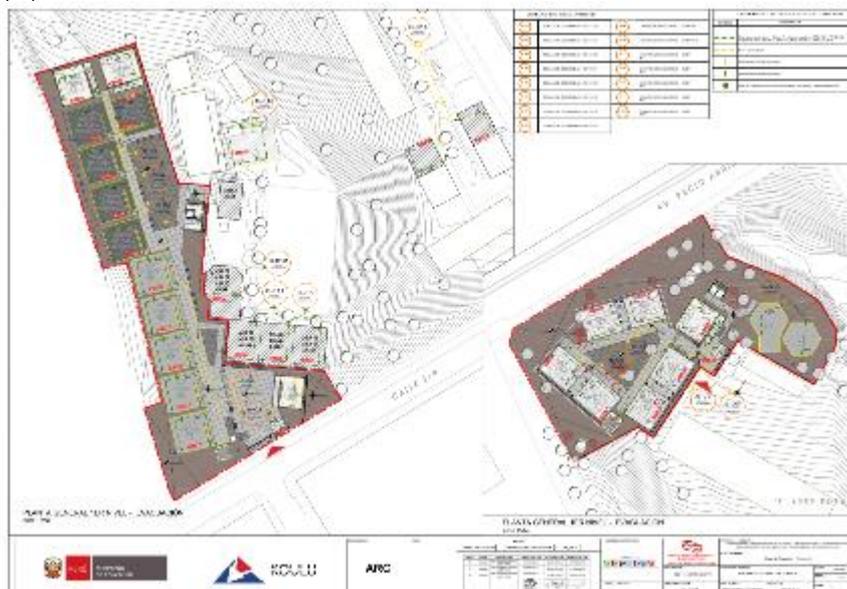
- **Plano de Seguridad - Evacuación correspondiente a la escuela de contingencia de la I.E. N° 6064 Francisco Bolognesi versión R2 código Aconex 200084-CEC05-000-XX-PL-AR-000034 que cuenta con la aceptación del Gerente de Proyecto de 20 de abril de 2023.**

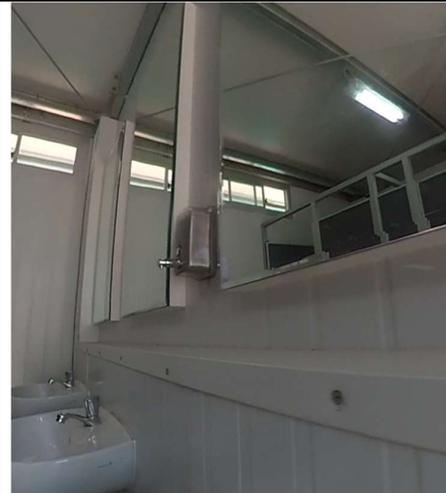
Fotografía N° 16: Vista de espejos con lámina de seguridad

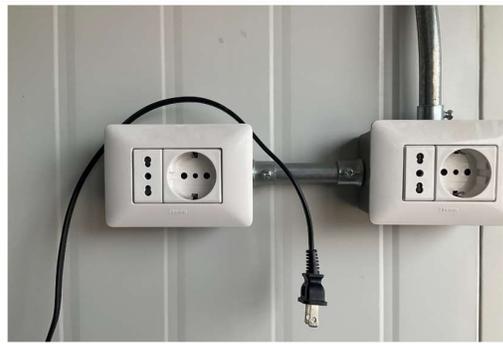
Fotografía N° 21: Vista de tomacorrientes instalados.

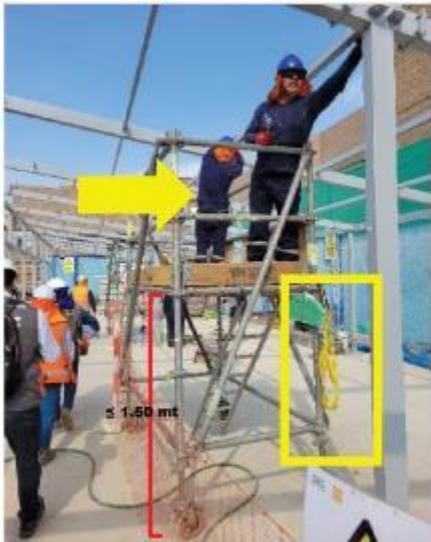
<p>maçen 2: Altura de la plataforma por debajo de 1.50m</p> <p>e) La plataforma de trabajo se encuentra por debajo de 1.50 m de altura y para este caso las medidas de control para evitar las caídas del personal es contar con barandas a 0.5 y 1.0 m de alto por encima de la plataforma y contar con rodapiés en todos los lados del andamio multidireccional. (...)."</p> <p>Actualización al 24.07.23</p> <p>Mediante el Informe Técnico N° 02269-2023-MINEDU/VMGI-PEIPEB-DIE de 24 de julio de 2023 adjunto al Oficio N° 00264-2023-MINEDU/VMGI/PEIP-EB/DIEJE de 25 de julio de 2023, se señaló que:</p> <p>"(...)</p> <p>j) Sobre los trabajadores que no contaban con SCTR vigente: La Gerencia de Proyectos del Paquete 03 Solicito las Constancias de Aseguramiento del personal, de la información remitida por el Contratista se confirmó que la póliza del personal Escobar Bravo Domingo Arturo DNI 46017415 se encontraba vigente desde el 01/02/2023 hasta el 28/02/2023 según: Póliza de Pensiones No. 7012200093919 y contrato de Salud No. 7022200112119 con las coberturas de Pensiones y Salud por trabajo de riesgo según la ley N.º 26790 y normas complementarias con lo que se evidencia el cumplimiento.</p> <p>k) Respecto a la Falta de uso de Equipos de Protección Personal (EPP) durante el desarrollo de trabajos de altura: La Gerencia de Proyectos a través de la Supervisión de "JLV Consultores" ha realizado la verificación del cumplimiento del Plan de Seguridad y Salud en el trabajo durante todo el proceso de la ejecución de las obras de Contingencia, en ese sentido todo incumplimiento al Plan aprobado fue identificado y gestionado mediante acciones correctivas, según lo reportado en los Informe mensual de SSOMA de la supervisión.</p>	<p>Respecto a la Falta de uso de Equipos de Protección Personal (EPP) durante el desarrollo de trabajos de altura</p> <p>Como resultado de la revisión de la información remitida por la Entidad, se debe precisar respecto a lo señalado lo siguiente:</p> <p>a) Respecto a de la realización de trabajos, se pudo advertir que si bien los trabajos se realizan en un andamio con barandas, los trabajadores exceden los límites de las mismas, exponiéndose así al riesgo de caídas a una altura superior a los 1.80m (considerando el alto de la baranda). Tal como se muestra en la imagen N° 2 adjuntada por la Entidad y adicionalmente, en la siguiente imagen:</p>

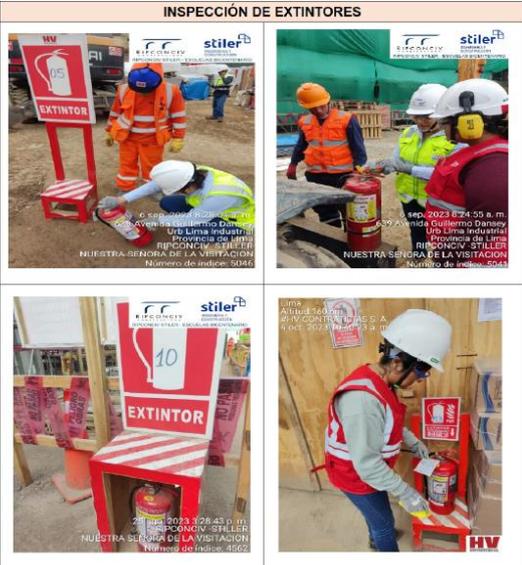
INSPECCIÓN DE EXTINTORES

SITUACIÓN ADVERSA N° 3	ESTADO: CORREGIDA	
<p>Presencia de extintores sin inspección mensual, almacenamiento de materiales que incumple la normativa y la falta de supervisión en el cumplimiento del Plan de Seguridad y Salud en el Trabajo, afectaría la seguridad y salud de los trabajadores.</p>	<p>Actualización al 10/10/2023</p> <p>La Entidad no ha remitido información respecto de las acciones preventivas o correctivas a implementar.</p> <p>Actualización al 15/11/2023 Mediante el Oficio N° 00401-2023-MINEDU/VMGI/PEIP-EB/DIEJE de 25/10/2023, la Entidad adjuntó el Informe N° 01530-2023-MINEDU/VMGI/PEIP-EB/DIE de 23/10/2023, en el que señaló que:</p> <p>“(…) i. Referente a la Situación Adversa N°3 de los extintores sin inspección mensual, cabe precisar que se han realizado las medidas correctivas con fines de cumplir lo establecido en la Norma Técnica Peruana NTP 350.043-1, en la cual establece las disposiciones para la protección contra incendios considerando la selección, distribución, instalación, señalización, inspección, mantenimiento, recarga y pruebas hidrostáticas de los extintores contra incendios. En esa línea el contratista, (...) argumento lo siguiente:</p> <p>Se realizar el levantamiento de las observaciones tomando como referencia la Norma Técnica Peruana NTP 350.043-1 Extintores portátiles, los dispositivos que conforman el sistema de extinción de incendios, se encuentra ubicados en áreas visibles, se encuentran señalizados, sin obstáculos y se encuentran en condiciones para operar y así garantizar la atención ante un posible evento desfavorable, cumpliendo con el objetivo de velar por la vida y salud de los trabajadores.</p> <p>Asimismo, cumpliendo con los lineamientos establecidos en el Plan de Seguridad, Salud Ocupacional y Medio Ambiente (PLNA SSOMA) dichos equipos de extinción son inspeccionados y revisados periódicamente y señalizados de acuerdo a las normas técnicas peruanas.</p> <p>(...)</p> <div data-bbox="486 1473 1008 2038"> <p style="text-align: center;">INSPECCIÓN DE EXTINTORES</p>

</div>	<p>Actualización al 10/10/2023</p> <p>La Entidad no ha remitido información respecto de las acciones preventivas o correctivas a implementar.</p> <p>Actualización al 15/11/2023 Según lo señalado por la Entidad mediante el Informe N° 01530-2023-MINEDU/VMGI/PEIP-EB/DIE de 23/10/2023, en el que señala que el Contratista ha subsanado las situaciones advertidas, adjuntando fotografías de las acciones tomadas.</p> <p>Por lo expuesto, la Comisión de Control considera que, la Gerencia de Proyecto ha realizado las acciones conducentes a la corrección de la situación advertida. En tal sentido, la situación adversa tiene como estado: CORREGIDA</p>

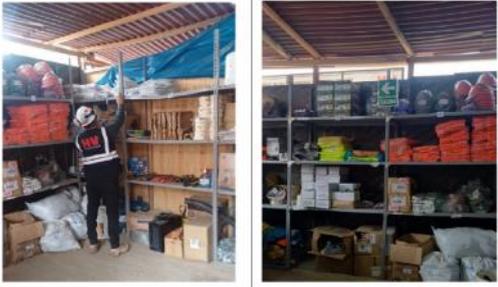
<p style="text-align: center;">ORDEN Y LIMPIEZA Y COLOCACION DE SENALIZACION DE EVACUACION EL ALMACEN</p>

<p>Se ha ubicado el extintor en el exterior del almacén de materiales químicos peligrosos para que el acceso a este sea más rápido y más factible en caso de una emergencia.</p>	<p>En referencia al extintor este cuenta con su señalización, un pedestal, tiene una numeración correspondiente.</p>
<p>(...)</p> <p>ii. Además, referente a situación adversa del almacenamiento y manipuleo de materiales instalados incumpliendo las dimensiones establecidas en la normativa, debemos señalar que se han realizado las medidas correctivas con fines de cumplir con la Norma Técnica de Edificación G.050 – Seguridad Durante la Construcción, en la zona de almacenamiento de materiales tanto el espacio como los anaqueles metálicos se encuentran limpios y ordenados facilitando el acceso al personal y equipos encontrándose libre de obstrucciones, adicionalmente cuentan con indicaciones sobre el peso máximo que puede soportar, cumpliendo con las condiciones necesarias para garantizar la seguridad y salud de los trabajadores.</p> <p>iii. Asimismo, se viene cumpliendo con los lineamientos establecidos en el Plan de Seguridad, Salud Ocupacional y Medio Ambiente (PLAN SSOMA) basado en la normativa peruana y en el marco contractual.</p> <p>En esa línea el contratista (...) argumento lo siguiente: Se realiza el levantamiento de las observaciones tomando como referencia la Norma Técnica de Edificación G.050 – Seguridad Durante la Construcción, en la zona de almacenamiento de materiales tanto el espacio como los anaqueles metálicos se encuentran limpios y ordenados facilitando el acceso al personal y equipos encontrándose libre de obstrucciones, adicionalmente cuentan con indicaciones sobre el peso máximo que puede soportar, cumpliendo con las condiciones necesarias para garantizar la seguridad y salud de los trabajadores.</p> <p>(...)</p>

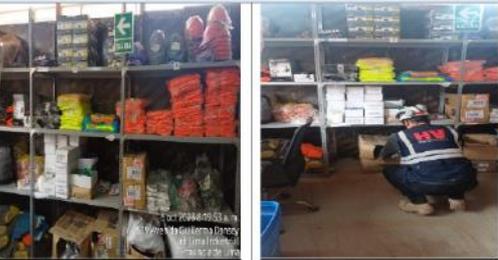
<p style="text-align: center;">INSPECCION DEL ALMACEN</p>

<p>Asimismo se levanta la observación en el almacén de materiales peligrosos, mismo que se encuentra debidamente señalizado, se han implementado y verificando que las parihuelas se encuentren en condiciones óptimas y que los recipientes que almacenan contienen a las sustancias se encuentren debidamente asegurados, (...)</p> <p style="text-align: center;">ALMACEN DE MATERIALES PELIGROSOS</p>

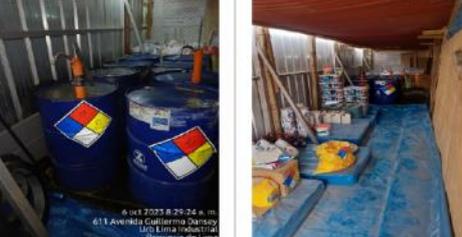
<p>Delimitación del almacén de productos químicos peligrosos</p> <p>Todos los productos químicos que ingresan al almacén, el responsable de este coloca el su identificación y rombo NFPA.</p>

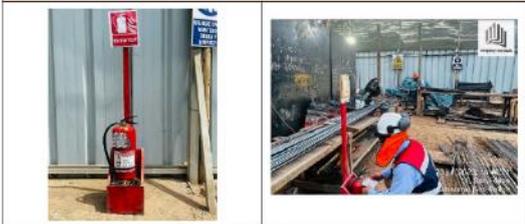
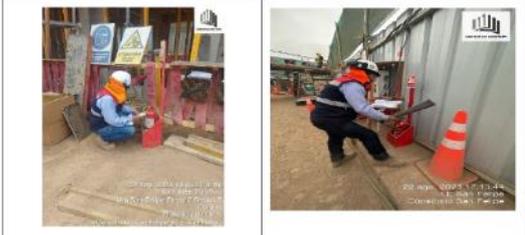
<p>SITUACIÓN ADVERSA N° 3</p>	<p>ESTADO: CORREGIDA</p>	
<p>Presencia de extintores sin inspección mensual, almacenamiento de materiales que incumple la normativa y la falta de supervisión en el cumplimiento del Plan de Seguridad y Salud en el Trabajo, afectaría la seguridad y salud de los trabajadores.</p>	<p><u>Actualización al 10/10/2023</u></p> <p>La Entidad no ha remitido información respecto de las acciones preventivas o correctivas a implementar.</p> <p><u>Actualización al 15/11/2023</u></p> <p>Mediante el Oficio N° 00403-2023-MINEDU/VMGI/PEIP-EB/DIEJE de 25/10/2023, la Entidad adjuntó el Informe N° 01532-2023-MINEDU/VMGI/PEIP-EB/DIE de 24/10/2023, en el que señaló que:</p> <p>"(...) i. Referente a la Situación Adversa N°3 de los extintores sin inspección mensual, cabe precisar que se han realizado las medidas correctivas con fines de cumplir lo establecido en la Norma Técnica Peruana NTP 350.043-1, en la cual establece las disposiciones para la protección contra incendios considerando la selección, distribución, instalación, señalización, inspección, mantenimiento, recarga y pruebas hidrostáticas de los extintores contra incendios. En esa línea el contratista, (...) argumento lo siguiente:</p> <p>Se realizar el levantamiento de las observaciones tomando como referencia la Norma Técnica Peruana NTP 350.043-1 Extintores portátiles, los dispositivos que conforman el sistema de extinción de incendios, se encuentra ubicados en áreas visibles, se encuentran señalizados, sin obstáculos y se encuentran en condiciones para operar y así garantizar la atención ante un posible evento desfavorable, cumpliendo con el objetivo de velar por la vida y salud de los trabajadores.</p> <p>Asimismo, cumpliendo con los lineamientos establecidos en el Plan de Seguridad, Salud Ocupacional y Medio Ambiente (PLNA SSOMA) dichos equipos de extinción son inspeccionados y revisados periódicamente y señalizados de acuerdo a las normas técnicas peruanas. (...)</p> <div data-bbox="485 1447 1010 1966"> <p style="text-align: center;">INSPECCIÓN DE EXTINTORES JULIO</p>

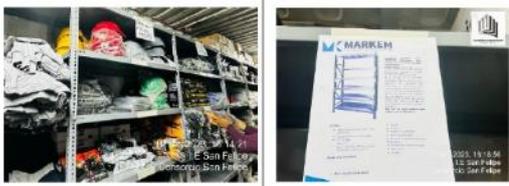
<p>COLOCACIÓN DE ROTULOS DE PESO DE ANAQUELES EN ALMACEN</p>

<p>(...)</p> <p>ii. Además, referente a situación adversa del almacenamiento y manipuleo de materiales instalados incumpliendo las dimensiones establecidas en la normativa, debemos señalar que se han realizado las medidas correctivas con fines de cumplir con la Norma Técnica de Edificación G.050 – Seguridad Durante la Construcción, en la zona de almacenamiento de materiales tanto el espacio como los anaqueles metálicos se encuentran limpios y ordenados facilitando el acceso al personal y equipos encontrándose libre de obstrucciones, adicionalmente cuentan con indicaciones sobre le peso máximo que puede soportar, cumpliendo con las condiciones necesarias para garantizar la seguridad y salud de los trabajadores.</p> <p>iii. Asimismo, se viene cumpliendo con los lineamientos establecidos en el Plan de Seguridad, Salud Ocupacional y Medio Ambiente (PLAN SSOMA) basado en la normativa peruana y en el marco contractual.</p> <p>En esa línea el contratista (...) argumento lo siguiente: Se realiza el levantamiento de las observaciones tomando como referencia la Norma Técnica de Edificación G.050 – Seguridad Durante la Construcción, en la zona de almacenamiento de materiales tanto el espacio como los anaqueles metálicos se encuentran limpios y ordenados facilitando el acceso al personal y equipos encontrándose libre de obstrucciones, adicionalmente cuentan con indicaciones sobre el peso máximo que puede soportar, cumpliendo con las condiciones necesarias para garantizar la seguridad y salud de los trabajadores.</p> <p>(...)</p>

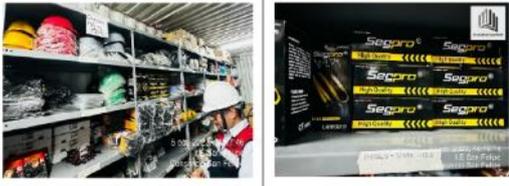
<p>REPOSICIÓN DE ROTULOS DE ANAQUELES E INSPECCIÓN DE LOS MISMOS EN ALMACEN</p>

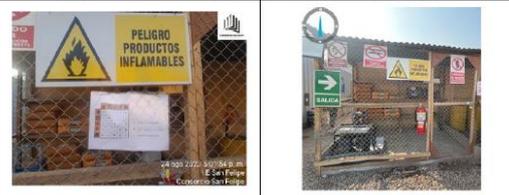
<p>Asimismo se dispone de un almacén de sustancias peligrosas, en donde se colocan las sustancias peligrosas con sus respectivas señalizaciones, se mantiene el orden y la limpieza.</p> <p>COLOCACIÓN DE SEÑALES EN EL ALMACEN DE SUSTANCIAS PELIGROSAS</p>

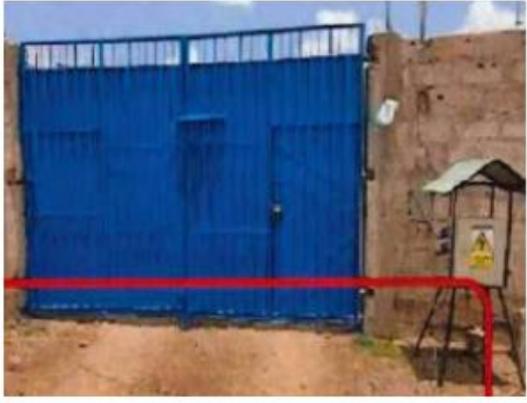
SITUACIÓN ADVERSA N° 3	ESTADO: CORREGIDA	
<p>La extensión eléctrica del tablero eléctrico provisional de la obra de la escuela de contingencia, cruza la zona de tránsito peatonal y/o vehicular, asimismo, no cuenta con línea a tierra, situación que podría generar accidentes que afectarían la vida e integridad física del personal de la obra y el normal funcionamiento de los equipos, ante eventuales desviaciones de la corriente eléctrica.</p>	<p>Actualización al 5/12/2023</p> <p>La Entidad no ha remitido información respecto de las acciones preventivas o correctivas a implementar.</p> <p>Actualización al 15/12/2023</p> <p>Mediante el Oficio N° 00481-2023-MINEDU/VMGI/PEIP-EB/DIEJE de 15/12/2023, la Entidad adjuntó el Informe N° 01911-2023-MINEDU/VMGI/PEIP-EB/DIE de 14/12/2023, en el que señaló que:</p> <p>“(...)</p> <ul style="list-style-type: none"> • Se ha retirado la extensión eléctrica del tablero eléctrico provisional de la obra de la escuela de contingencia, que cruzaba la zona de tránsito peatonal y/o vehicular, así como también se ha reubicado el tablero eléctrico en una nueva ubicación. <p>Imagen: Informe Hito CGR. (N°28904-2023)</p>

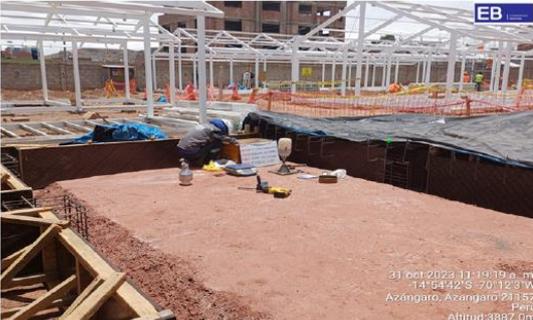
<p>SITUACIÓN ADVERSA N° 4</p>	<p>ESTADO: CORREGIDA</p>	
<p>La compactación del relleno estructural sobre el cual se apoyará la cimentación de los tanques cisterna de la escuela de contingencia no cumple con el 95% establecido en las Especificaciones Técnicas y en el procedimiento de rellenos localizados del Expediente Técnico, lo que podría ocasionar fallas en la cimentación por asentamientos afectando el funcionamiento de los tanques.</p>	<p>Actualización al 5/12/2023</p> <p>La Entidad no ha remitido información respecto de las acciones preventivas o correctivas a implementar.</p> <p>Actualización al 15/12/2023</p> <p>Mediante el Oficio N° 00481-2023-MINEDU/VMGI/PEIP-EB/DIEJE de 15/12/2023, la Entidad adjuntó el Informe N° 01911-2023-MINEDU/VMGI/PEIP-EB/DIE de 14/12/2023, en el que señaló que:</p> <p><i>"(...)el Sub- Contratista hizo una consulta y emitió un RFI QAQC-FO-GEN-03 del 28/09/2023 referido a una consulta sobre el % de compactación de la cual fue absuelta.</i></p> <p>[Imágenes]</p> <p><i>Según ello se verifica que según el RFI se acordó el cambio del % de compactación de al menos 90% según el % de finos que ostentaba el material de relleno para compactación.</i></p> <p>(...)</p> <p><i>Del Control de Calidad</i></p> <p><i>Al respecto, se procedió a verificar los controles de calidad efectuados para el relleno estructural bajo el tanque cisterna teniendo que, según el resultado del único ensayo de densidad de campo efectuado el 19 de octubre de 2023, acreditado con el certificado SLAB-DCA-073 de 20 de octubre de 2023, se obtuvo el 88,2% de compactación por lo que se requería un "reproceso" (...)</i></p> <p>[Imagen]</p> <p>(...)</p> <p><i>31/10/2023 previo retiro del acero ya colocado realiza la compactación y se realiza una nueva prueba de compactación. (...)</i></p>

<p>[Imágenes] Respecto a este ítem se concluye lo siguiente:</p> <ul style="list-style-type: none"> • El % de Compactación fue ajustado al tipo de material que se encuentra en la zona, respetando el % de finos del material utilizado para la compactación, la cual cumple la E050. Esto fue una consulta realizada por el subcontratista al proyectista y diseñador del proyecto EBCG el cual aprobó el cambio. • (...)sobre el no cumplimiento de la compactación en la zona de la cisterna fueron levantadas el 31/10/2023 según se ha evidenciado en las vistas fotográficas y en las pruebas de verificación de densidad de campo presentados. <p>(...)"</p>	
--	--	--

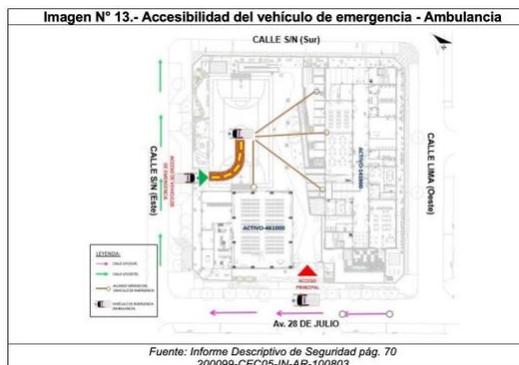
Respecto a la siguiente observación: "... accesibilidad de un vehículo de atención de emergencia con referencia a la distancia entre el ingreso al edificio más alejado y la vía pública supera los 25 m; ...", considerando que la Institución educativa IE Santísima Virgen de Fátima permite el acceso de un vehículo de emergencia, las distancias a los edificios son menores a 25 m.

Como muestra de ello, en la siguiente imagen puede observarse el recorrido de un vehículo de emergencia en el interior de la institución educativa.

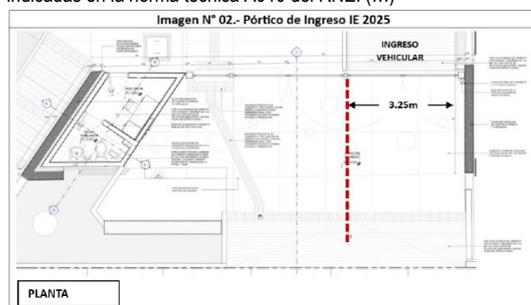
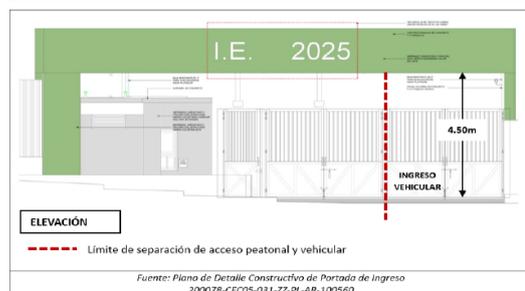
Fuente: Plano de Detalle Constructivo de Portada de Ingreso 200078-CEC05-031-22-PI-AR-100560

(...)se ha considerado en el diseño de la IE 2025 el acceso vehicular para el vehículo de emergencia considerando las dimensiones indicadas en la norma técnica A010 del RNE. (...)

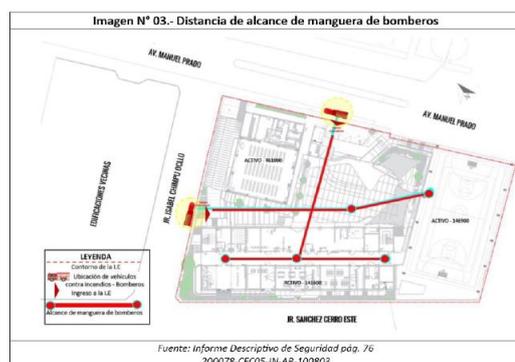
Fuente: Informe Descriptivo de Seguridad pág. 76 200078-CEC05-IN-AR-100803

Además, en la siguiente imagen puede observarse el recorrido de la ambulancia en el interior de la institución educativa y la ubicación del camión de bomberos en el exterior, considerado en el informe descriptivo de seguridad respecto al vehículo de emergencia. Vale acotar que el ingreso de la ambulancia se ubica por el ingreso principal hacia la Av. Manuel Prado y no por el ingreso comunitario hacia el Jr. Isabel Chimpu Oclo.
