INFORME DE HITO DE CONTROL
N° 1176-2024-CG/MPROY-SCC

**CONTROL CONCURRENTENTE AL
PROYECTO ESPECIAL DE INVERSIÓN PÚBLICA
ESCUELAS BICENTENARIO
LIMA, LIMA, LIMA**

**HITO DE CONTROL N° 1: AVANCE EN LA EJECUCIÓN DE LA
INSTITUCIÓN EDUCATIVA N° 7228 “PERUANO CANADIENSE”
DEL PAQUETE 5 DE LA CARTERA DEL PEIP “ESCUELAS
BICENTENARIO”, AL MES DE ENERO DE 2024**

**PERÍODO DE EVALUACIÓN:
DEL 8 DE ENERO AL 25 DE ENERO DE 2024**

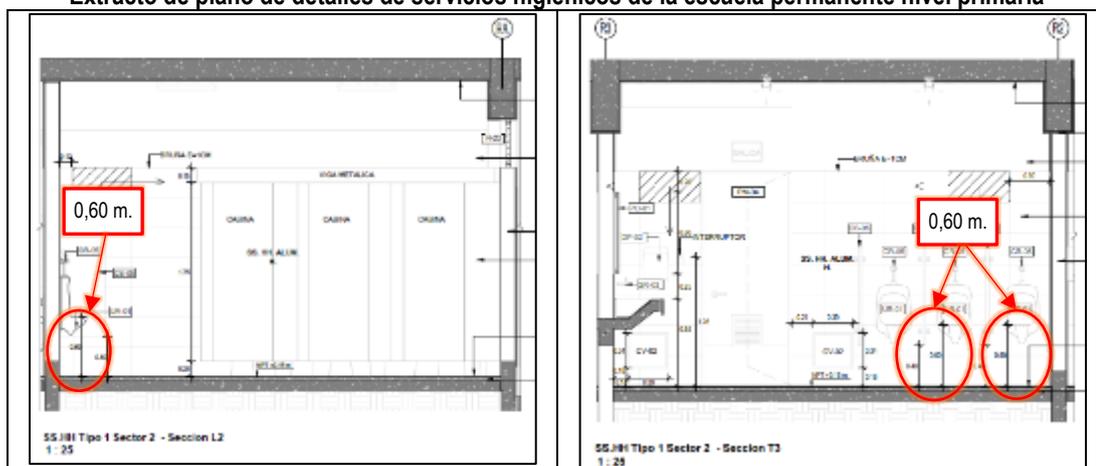
Imagen N° 2

Extracto de plano de detalles de servicios higiénicos de la escuela permanente nivel primaria

Además, la Comisión de Control revisó selectivamente el documento de “Especificaciones Técnicas de Instalaciones Sanitarias” con código Aconex 200100-CEC05-ET-SA-100401, aceptado por el Gerente de Proyecto el 29 de noviembre del 2023; en el que se advierte la diferencia de altura de borde frontal en la colocación de los urinarios, teniendo en consideración los diferentes niveles educativos: para el nivel primaria: 0,50 m de altura, para el nivel secundaria: 0,60 m de altura, para adultos: 0,65 m de altura y para las personas con discapacidad: 0,40 m de altura. Al respecto y tal como se ha desarrollado en los párrafos anteriores, las dimensiones mencionadas no concuerdan con lo especificado para el nivel primaria en los “Planos de Detalles de los Servicios Higiénicos” aceptados por el Gerente de Proyecto, tanto para la especialidad de Arquitectura como para la especialidad de las Instalaciones Sanitarias.

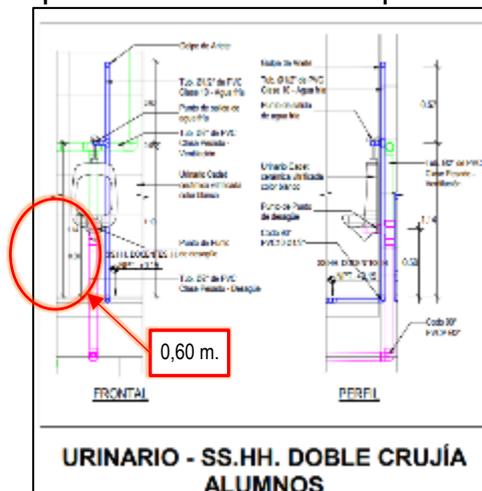
Imagen N° 3
Extracto de plano de Detalles de Instalación de
Aparatos Sanitarios de la escuela permanente

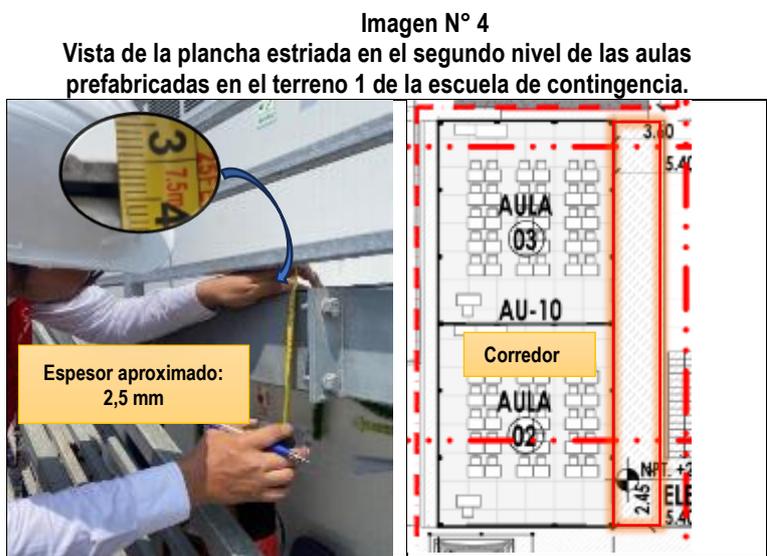
Durante la visita de inspección realizada por la Comisión de Control a la escuela de contingencia (terreno 1 y 2) de la Institución Educativa N° 7228 “Peruano Canadiense”, el 15 de enero de 2024, se advirtió que el espesor de las planchas metálicas instaladas en el corredor de los módulos prefabricados era de aproximadamente 2,50 mm, tal como consta en los numerales 10 y 19 del Acta de Inspección

Física N° 01-2024-MPROY-CC PEIP EB/IE N° 7228 PERUANO CANADIENSE¹², suscrita el 15 de enero de 2024, y conforme se visualiza en la siguiente imagen:

Sobre el particular, se identificó que en el “Plan de Costos” de la escuela de contingencia con código Aconex 200100-CEC05-PG-ES-000001_R9¹³, se determinó el Precio Unitario Directo (S/ 147,50) y el Precio Unitario Full (S/ 196,30) de la partida “3.03.01 Piso de plataforma metálica con plancha estriada”¹⁴, considerando como material una plancha estriada de 3,00 mm de espesor, conforme se muestra en la siguiente imagen:

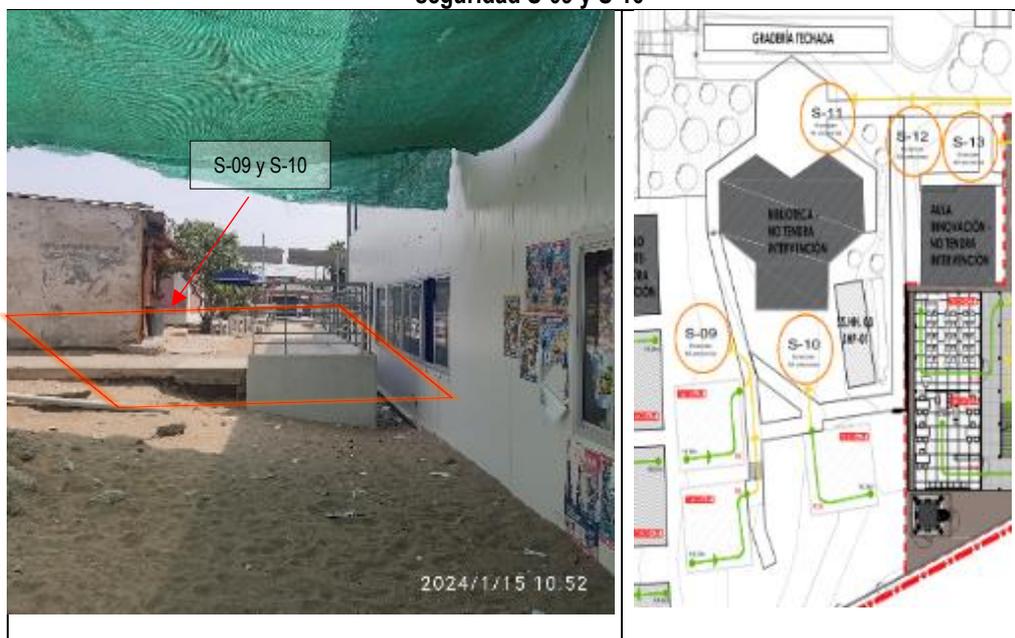
Imagen N° 12
Vista de espacio en terreno 1 de la escuela de contingencia donde no se ha delimitado las zonas de seguridad S-09 y S-10

Por lo tanto, la Comisión de Control, advierte que, no se han delimitado o señalado las zonas de seguridad²⁷ o puntos de reunión en caso de emergencia, establecidas en el Plano de Seguridad y que forman parte de las señales de evacuación (señalización básica de una instalación) según la Norma

- c) Los hechos expuestos, relacionados a la falta de señalización de la zona de seguridad en la escuela de contingencia, incumplen lo establecido en el Expediente Técnico y la NTP 399.010-1:2016, lo cual, afectaría la evacuación y control de la población estudiantil frente a un evento natural o accidental, poniendo en riesgo su integridad.

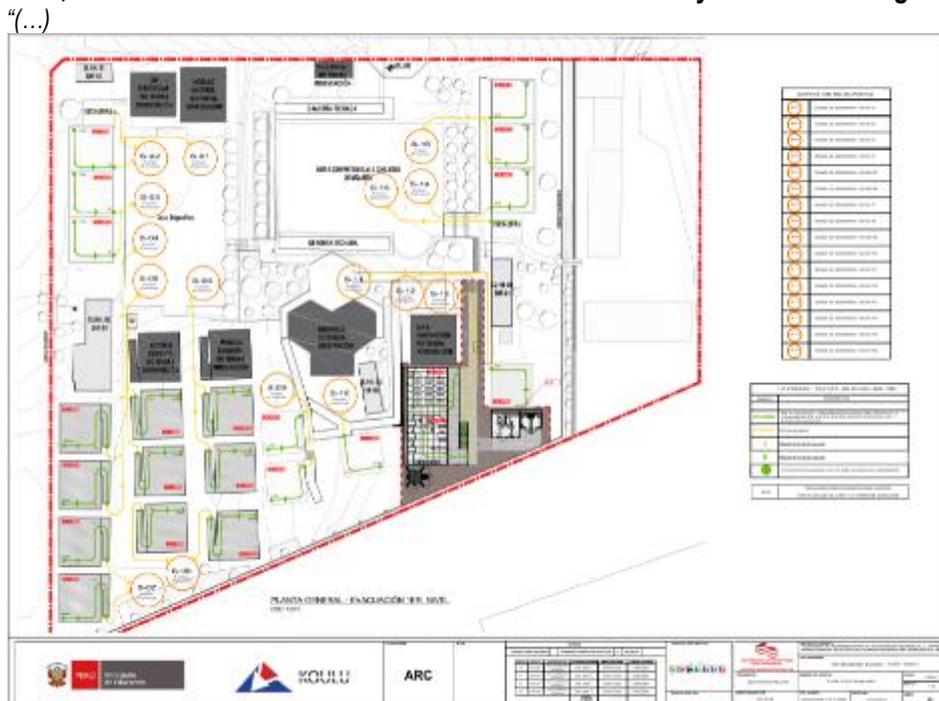
- Plano de Seguridad y Evacuación correspondiente al terreno 1 de la escuela de contingencia de la I.E. Peruano Canadiense versión R3 código Aconex 200100-CEC05-000-XX-PL-AR-000066 que cuenta con la aceptación del Gerente de Proyecto de 20 de abril de 2023; donde se determinaron la ubicación de la evacuación y las zonas de seguridad.

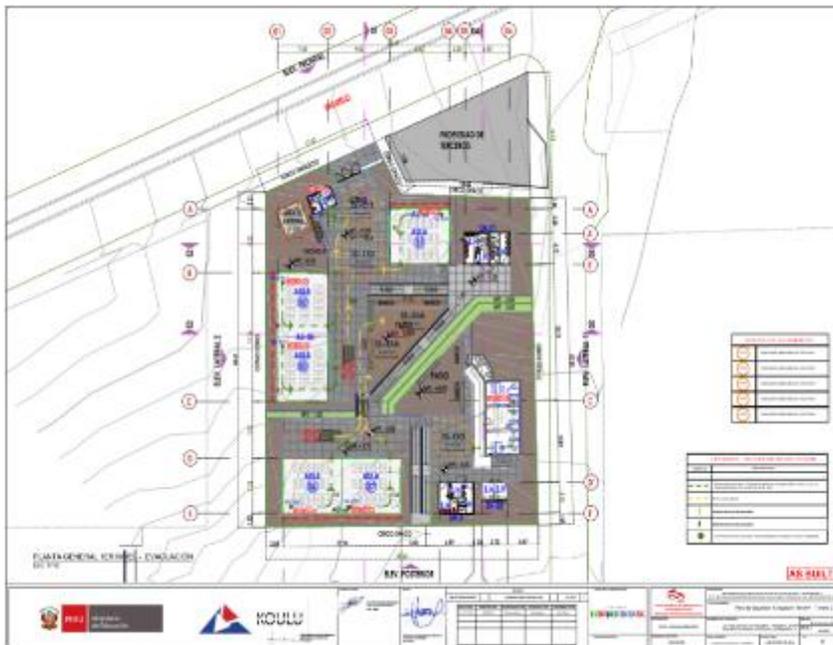
- **Plano de Seguridad y Evacuación correspondiente al terreno 2 de la escuela de contingencia de la I.E. Peruano Canadiense versión R3 código Aconex 200100-CEC05-000-XX-PL-AR-000068 que cuenta con la aceptación del Gerente de Proyecto de 20 de abril de 2023; donde se determinaron la ubicación de la evacuación y las zonas de seguridad.**
 “(...)

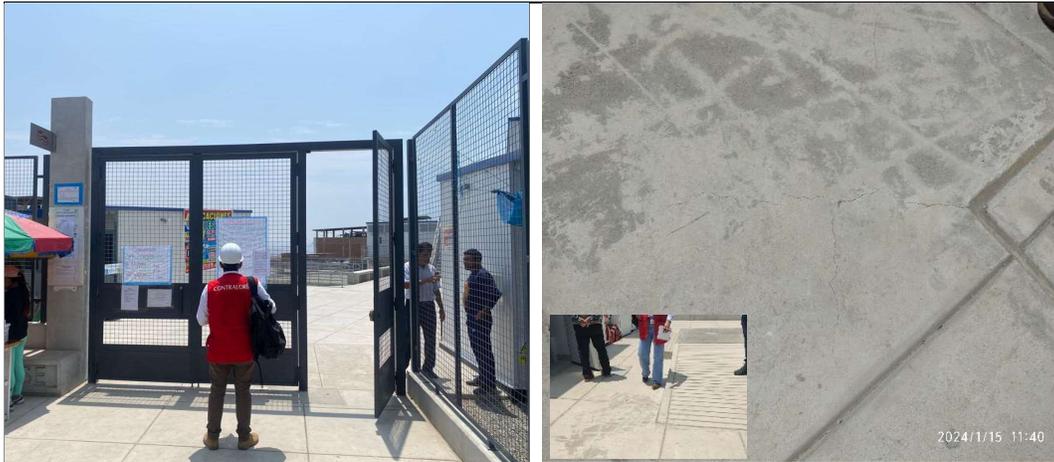
Fotografía N° 13: Vista de ingreso al Terreno 2 de la Contingencia de la I.E. Peruano Canadiense.

Fotografía N° 14: Vista de una (1) fisura en la rampa, colindante con el módulo administrativo existente.

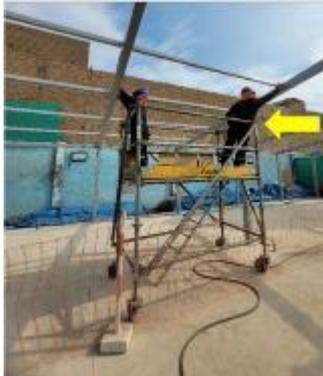
<p>maçen 2: Altura de la plataforma por debajo de 1.50m</p> <p>e) La plataforma de trabajo se encuentra por debajo de 1.50 m de altura y para este caso las medidas de control para evitar las caídas del personal es contar con barandas a 0.5 y 1.0 m de alto por encima de la plataforma y contar con rodapiés en todos los lados del andamio multidireccional. (...)."</p> <p>Actualización al 24.07.23</p> <p>Mediante el Informe Técnico N° 02269-2023-MINEDU/VMGI-PEIPEB-DIE de 24 de julio de 2023 adjunto al Oficio N° 00264-2023-MINEDU/VMGI/PEIP-EB/DIEJE de 25 de julio de 2023, se señaló que:</p> <p>"(...)</p> <p>j) Sobre los trabajadores que no contaban con SCTR vigente: La Gerencia de Proyectos del Paquete 03 Solicito las Constancias de Aseguramiento del personal, de la información remitida por el Contratista se confirmó que la póliza del personal Escobar Bravo Domingo Arturo DNI 46017415 se encontraba vigente desde el 01/02/2023 hasta el 28/02/2023 según: Póliza de Pensiones No. 7012200093919 y contrato de Salud No. 7022200112119 con las coberturas de Pensiones y Salud por trabajo de riesgo según la ley N.º 26790 y normas complementarias con lo que se evidencia el cumplimiento.</p> <p>k) Respecto a la Falta de uso de Equipos de Protección Personal (EPP) durante el desarrollo de trabajos de altura: La Gerencia de Proyectos a través de la Supervisión de "JLV Consultores" ha realizado la verificación del cumplimiento del Plan de Seguridad y Salud en el trabajo durante todo el proceso de la ejecución de las obras de Contingencia, en ese sentido todo incumplimiento al Plan aprobado fue identificado y gestionado mediante acciones correctivas, según lo reportado en los Informe mensual de SSOMA de la supervisión.</p>	<p>Respecto a la Falta de uso de Equipos de Protección Personal (EPP) durante el desarrollo de trabajos de altura</p> <p>Como resultado de la revisión de la información remitida por la Entidad, se debe precisar respecto a lo señalado lo siguiente:</p> <p>a) Respecto a de la realización de trabajos, se pudo advertir que si bien los trabajos se realizan en un andamio con barandas, los trabajadores exceden los límites de las mismas, exponiéndose así al riesgo de caídas a una altura superior a los 1.80m (considerando el alto de la baranda). Tal como se muestra en la imagen N° 2 adjuntada por la Entidad y adicionalmente, en la siguiente imagen:</p>

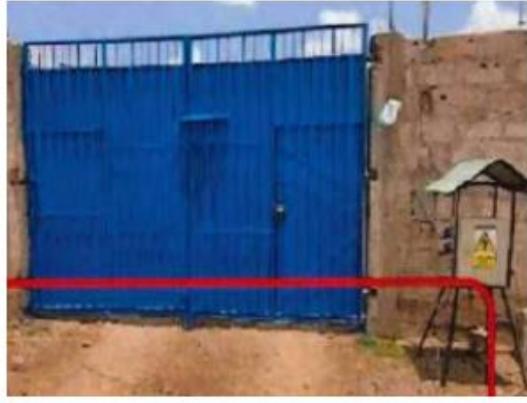
SITUACIÓN ADVERSA N° 3	ESTADO: CORREGIDA	
<p>La extensión eléctrica del tablero eléctrico provisional de la obra de la escuela de contingencia, cruza la zona de tránsito peatonal y/o vehicular, asimismo, no cuenta con línea a tierra, situación que podría generar accidentes que afectarían la vida e integridad física del personal de la obra y el normal funcionamiento de los equipos, ante eventuales desviaciones de la corriente eléctrica.</p>	<p>Actualización al 5/12/2023</p> <p>La Entidad no ha remitido información respecto de las acciones preventivas o correctivas a implementar.</p> <p>Actualización al 15/12/2023</p> <p>Mediante el Oficio N° 00481-2023-MINEDU/VMGI/PEIP-EB/DIEJE de 15/12/2023, la Entidad adjuntó el Informe N° 01911-2023-MINEDU/VMGI/PEIP-EB/DIE de 14/12/2023, en el que señaló que:</p> <p>“(…)</p> <ul style="list-style-type: none"> • Se ha retirado la extensión eléctrica del tablero eléctrico provisional de la obra de la escuela de contingencia, que cruzaba la zona de tránsito peatonal y/o vehicular, así como también se ha reubicado el tablero eléctrico en una nueva ubicación. <p>Imagen: Informe Hito CGR. (N°28904-2023)</p>

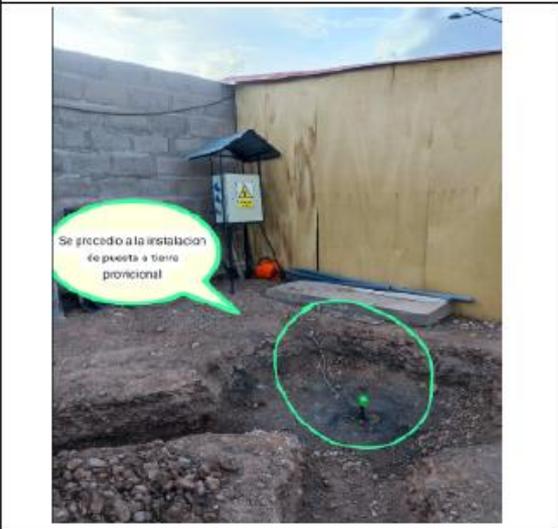
<p>Imagen: Tablero eléctrico provisional conectado a pozo a tierra.</p>

<p>• Respecto a la línea a tierra, se ha realizado el conexionado del pozo hacia el tablero eléctrico provisional de obra.</p>	<p>Actualización al 5/12/2023</p> <p>La Entidad no ha remitido información respecto de las acciones preventivas o correctivas a implementar.</p> <p>Actualización al 15/12/2023</p> <p>Según lo señalado por el Gerente de Proyecto mediante el Oficio N° 00481-2023-MINEDU/VMGI/PEIP-EB/DIEJE de 15/12/2023, que adjunta el Informe N° 01911-2023-MINEDU/VMGI/PEIP-EB/DIE de 14/12/2023, se retiró la extensión eléctrica provisional de la obra de la escuela de contingencia, se reubicó el tablero eléctrico y se realizó el conexionado del pozo a tierra hacia el tablero eléctrico provisional de obra.</p> <p>Por lo expuesto, la Comisión de Control considera que, la Entidad ha sustentado la superación de la situación advertida, toda vez que ha realizado los retiros, reubicaciones y conexiones en la obra de la escuela de contingencia que garantizan la vida e integridad física del personal de obra y el normal funcionamiento de los equipos. En tal sentido, la situación adversa tiene como estado: CORREGIDA.</p>

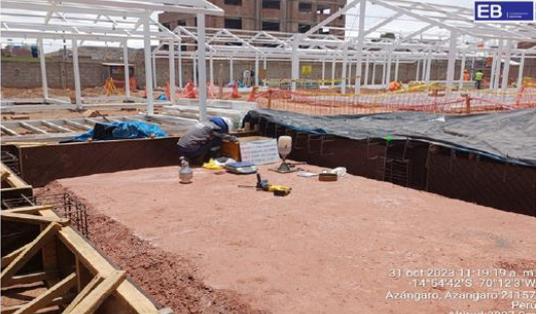
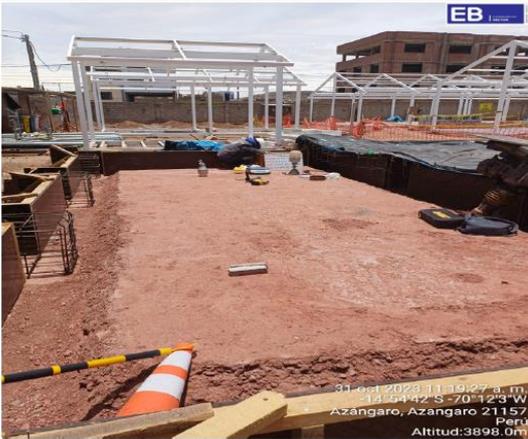
<p>SITUACIÓN ADVERSA N° 4</p>	<p>ESTADO: CORREGIDA</p>	
<p>La compactación del relleno estructural sobre el cual se apoyará la cimentación de los tanques cisterna de la escuela de contingencia no cumple con el 95% establecido en las Especificaciones Técnicas y en el procedimiento de rellenos localizados del Expediente Técnico, lo que podría ocasionar fallas en la cimentación por asentamientos afectando el funcionamiento de los tanques.</p>	<p>Actualización al 5/12/2023</p> <p>La Entidad no ha remitido información respecto de las acciones preventivas o correctivas a implementar.</p> <p>Actualización al 15/12/2023</p> <p>Mediante el Oficio N° 00481-2023-MINEDU/VMGI/PEIP-EB/DIEJE de 15/12/2023, la Entidad adjuntó el Informe N° 01911-2023-MINEDU/VMGI/PEIP-EB/DIE de 14/12/2023, en el que señaló que:</p> <p><i>"(...)el Sub- Contratista hizo una consulta y emitió un RFI QAQC-FO-GEN-03 del 28/09/2023 referido a una consulta sobre el % de compactación de la cual fue absuelta.</i></p> <p>[Imágenes]</p> <p><i>Según ello se verifica que según el RFI se acordó el cambio del % de compactación de al menos 90% según el % de finos que ostentaba el material de relleno para compactación.</i></p> <p>(...)</p> <p><i>Del Control de Calidad</i></p> <p><i>Al respecto, se procedió a verificar los controles de calidad efectuados para el relleno estructural bajo el tanque cisterna teniendo que, según el resultado del único ensayo de densidad de campo efectuado el 19 de octubre de 2023, acreditado con el certificado SLAB-DCA-073 de 20 de octubre de 2023, se obtuvo el 88,2% de compactación por lo que se requería un "reproceso" (...)</i></p> <p>[Imagen]</p> <p>(...)</p> <p><i>31/10/2023 previo retiro del acero ya colocado realiza la compactación y se realiza una nueva prueba de compactación. (...)</i></p>

<p>[Imágenes] Respecto a este ítem se concluye lo siguiente:</p> <ul style="list-style-type: none"> • El % de Compactación fue ajustado al tipo de material que se encuentra en la zona, respetando el % de finos del material utilizado para la compactación, la cual cumple la E050. Esto fue una consulta realizada por el subcontratista al proyectista y diseñador del proyecto EBCG el cual aprobó el cambio. • (...)sobre el no cumplimiento de la compactación en la zona de la cisterna fueron levantadas el 31/10/2023 según se ha evidenciado en las vistas fotográficas y en las pruebas de verificación de densidad de campo presentados. <p>(...)"</p>	
--	--	--

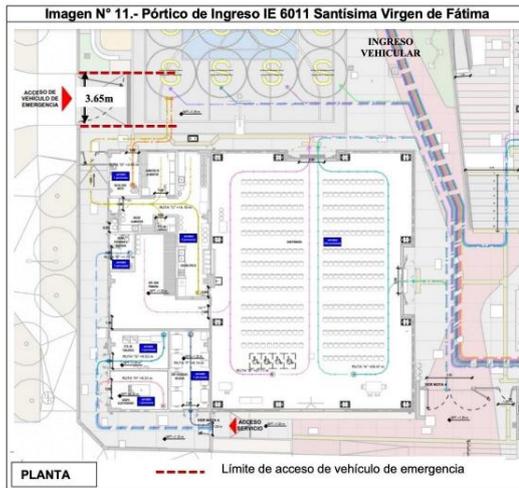
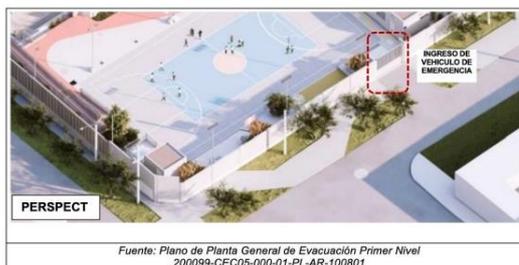
Fuente: Plano de Planta General de Evacuación Primer Nivel 200099-CEC05-000-01-PL-AR-100801

SITUACIÓN ADVERSA N° 2	ESTADO: CORREGIDA	
<p>La Institución Educativa no cuenta con un ingreso que permita el acceso vehicular de emergencia, lo cual incumple con la Norma Técnica A.010 del Reglamento Nacional de Edificaciones, limitando la protección a la vida e integridad física de las personas.</p>	<p>Actualización al 09/01/2024</p> <p>Mediante el Oficio N° 00006-2024-MINEDU/VMGI/PEIP-EB/DIEJE de 09/01/2023, la Entidad adjuntó el Informe N° 00002-2024-MINEDU/VMGI/PEIP-EB/DIE de 05/01/2024, en el que señaló que:</p> <p>(...)</p> <p>Comentario de la DIE:</p> <p>Respecto a la accesibilidad para un vehículo, el diseño de la IE N° 6011 Santísima Virgen de Fátima, ha considerado el acceso para el vehículo de emergencia a través de un portón cuyo ancho es 3.65m y un alto de 3.00m, sin embargo, no cuenta con un elemento que limite esta altura puesto que no se ha considerado pórtico de ingreso</p>	<p>Actualización al 09/01/2023</p> <p>Según lo señalado por el Gerente de Proyecto mediante el Oficio N° 00006-2024-MINEDU/VMGI/PEIP-EB/DIEJE de 09/01/2024, que adjunta el Informe N° 00002-2024-MINEDU/VMGI/PEIP-EB/DIE de 05/01/2024, el diseño del ingreso de la institución educativa por la Calle Manuel Prado Este, no considera pórtico, por lo que no habría un límite superior para la altura del ingreso, en tal sentido el ingreso no vulneraría la norma A.010 para el ingreso de vehículos de emergencia.</p>

por ser un acceso secundario para vehículos, por ello este acceso cumple con las dimensiones indicadas en la norma técnica A010 del RNE. A continuación, se presentan la planta y elevación del acceso ubicado en la Av. Manuel Prado Este.

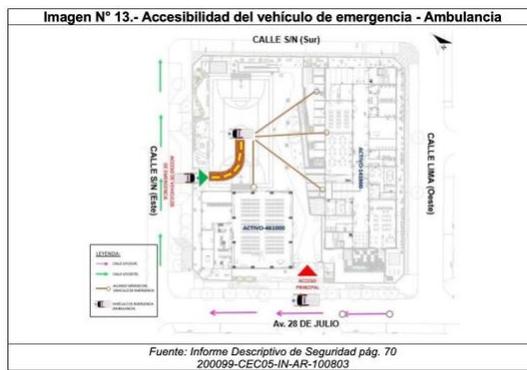
Respecto a la siguiente observación: "... accesibilidad de un vehículo de atención de emergencia con referencia a la distancia entre el ingreso al edificio más alejado y la vía pública supera los 25 m; ...", considerando que la Institución educativa IE Santísima Virgen de Fátima permite el acceso de un vehículo de emergencia, las distancias a los edificios son menores a 25 m.

Como muestra de ello, en la siguiente imagen puede observarse el recorrido de un vehículo de emergencia en el interior de la institución educativa.

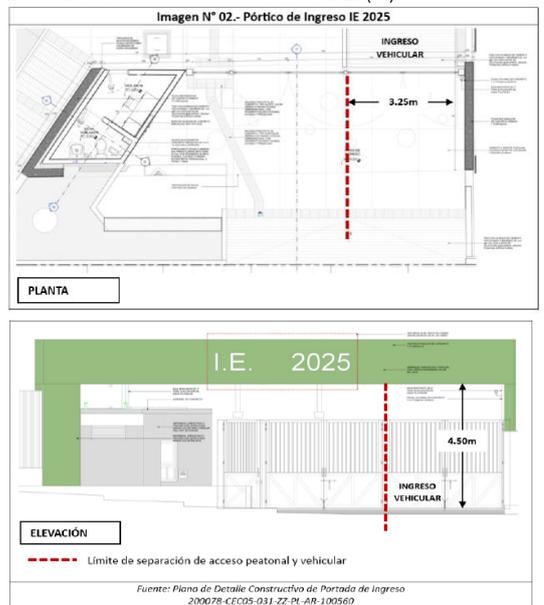
La Institución Educativa no cuenta con un ingreso que permita el acceso vehicular de emergencia, lo cual incumple con la Norma Técnica A.010 del Reglamento Nacional de Edificaciones, limitando la protección a la vida e integridad física de las personas.

Además, en la siguiente imagen puede observarse el recorrido de la ambulancia en el interior de la institución educativa y la ubicación del camión de bomberos en el exterior, considerado en el informe descriptivo de seguridad respecto al vehículo de emergencia. Vale acotar que el ingreso de la ambulancia se ubica por el ingreso principal hacia la Av. Manuel Prado y no por el ingreso comunitario hacia el Jr. Isabel Chimpu Oclo.

(...)se ha considerado en el diseño de la IE 2025 el acceso vehicular para el vehículo de emergencia considerando las dimensiones indicadas en la norma técnica A010 del RNE. (...)
