**INFORME DE HITO DE CONTROL**  
**N° 1177-2024-CG/MPROY-SCC**

**CONTROL CONCURRENTE AL  
PROYECTO ESPECIAL DE INVERSIÓN PÚBLICA  
ESCUELAS BICENTENARIO  
LIMA, LIMA, LIMA**

**HITO DE CONTROL N° 1: AVANCE EN LA EJECUCIÓN DE LA  
INSTITUCIÓN EDUCATIVA “FE Y ALEGRÍA 24” DEL PAQUETE 5  
DE LA CARTERA DEL PEIP “ESCUELAS BICENTENARIO”, AL  
MES DE ENERO DE 2024**

**PERÍODO DE EVALUACIÓN:  
DEL 8 DE ENERO AL 25 DE ENERO DE 2024**

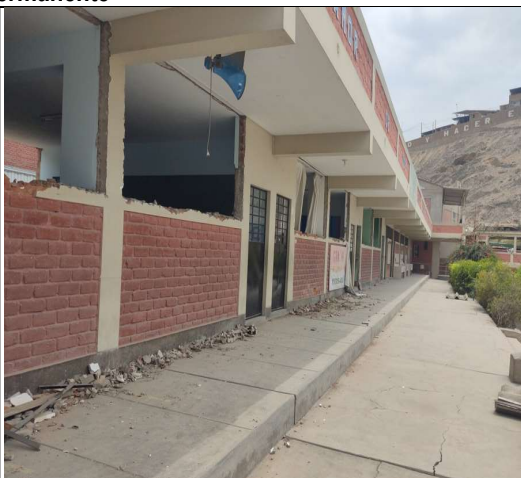
Fotografía N° 2: Vista de la infraestructura a demoler (módulo colindante a la escuela de contingencia)

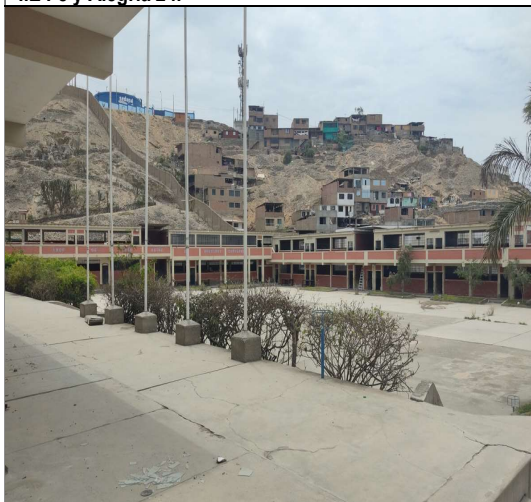
Fotografía N° 3: Vista de la infraestructura a demoler (módulo colindante a la calle Melitón Carbajal).

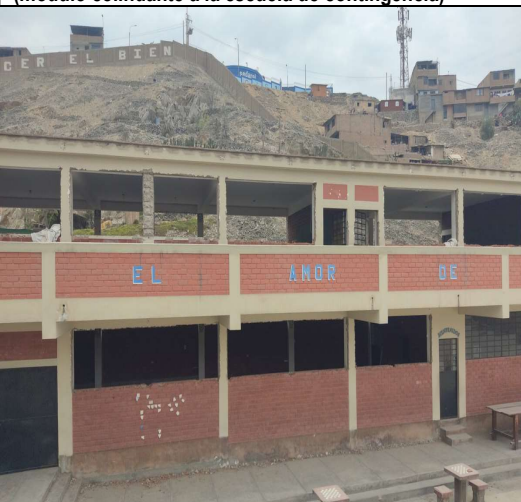
Fotografía N° 4: Vista de la infraestructura a demoler (módulo colindante con terreno de terceros).

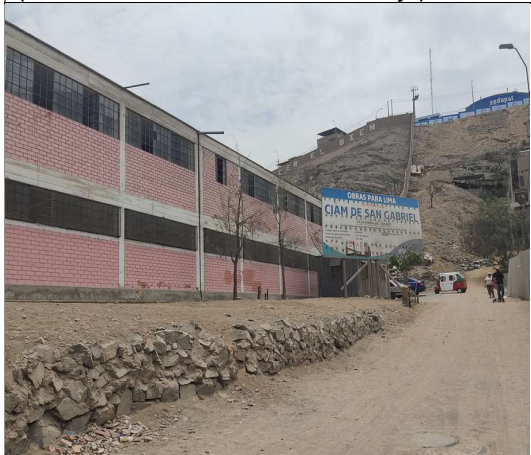
Fotografía N° 5: Vista exterior del cerco perimétrico colindante con la calle Melitón Carbajal.

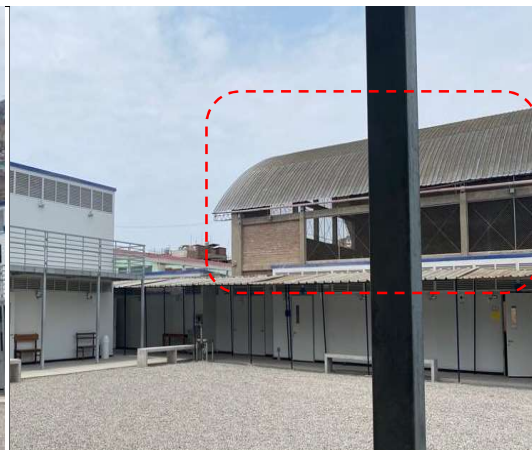
Fotografía N° 8: Vista exterior del polideportivo existente.

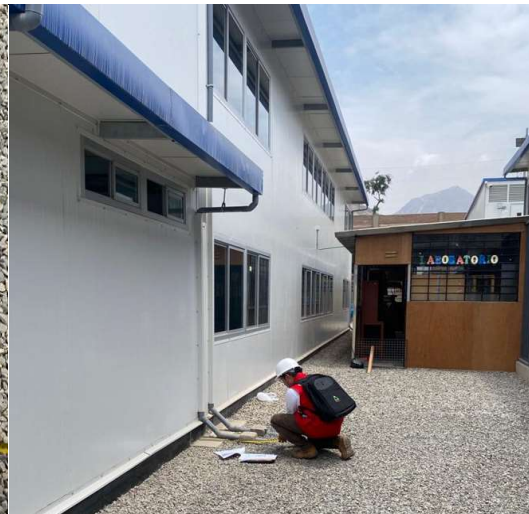
Fotografía N° 26: Vista de tuberías de descarga de drenaje pluvial (Longitud: 70 centímetros).
