INFORME DE CONTROL CONCURRENTE
N° 4723-2024-CG/GRPI-SCC

**SERVICIO DE “ENCIMADO CON MATERIAL PROPIO Y
BOLSAS TEXTILES DEL DIQUE DEL CENTRO POBLADO
CHUTUQUE, DISTRITO DE CRISTO NOS VALGA,
PROVINCIA DE SECHURA, DEPARTAMENTO DE PIURA”**

**PERÍODO DE EVALUACIÓN:
DEL 1 DE MARZO AL 7 DE MARZO DE 2024**

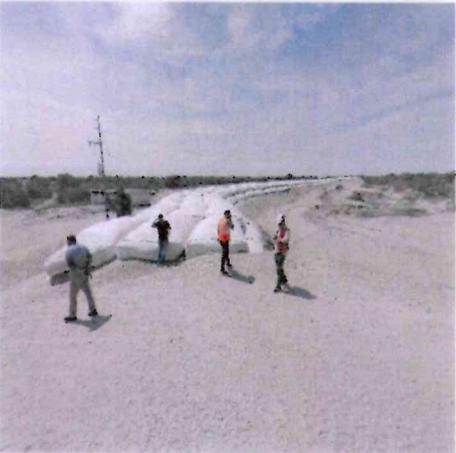
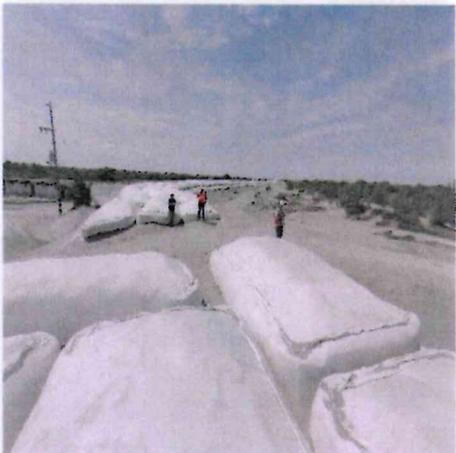
<p>El recorrido se inicia en las coordenadas UTM 542723.565E, 9387484.348N; observándose un punto de discontinuidad en la instalación de bolsas textiles, esta interrupción sirve de pase hacia el lado opuesto de la carretera hacia el resto de centros poblados. Hacia el inicio de la intervención la disposición de las bolsas es de manera longitudinal respecto al sentido del flujo (lado de 5 metros).</p>	
Toma fotográfica n.º 3	Toma fotográfica n.º 4

<p>Vista del encimado desde el punto de inicio del recorrido (coordenadas UTM 542723.565E, 9387484.348N) hacia el punto final de intervención.</p>

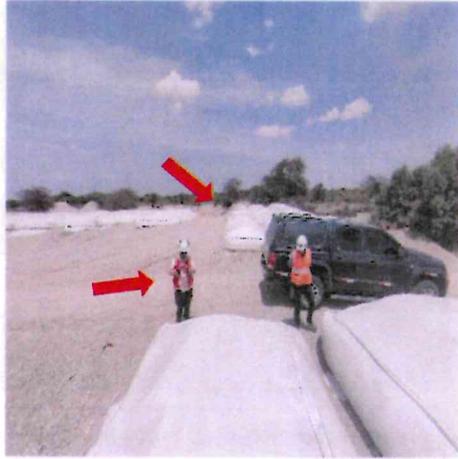
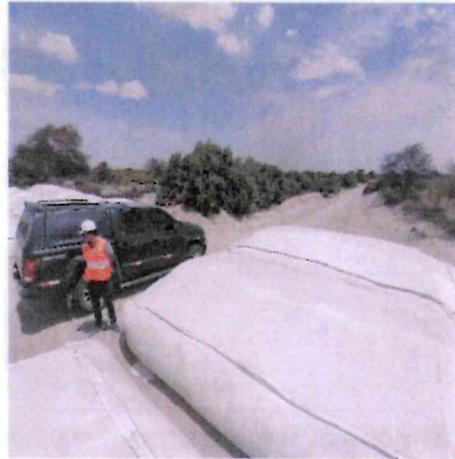
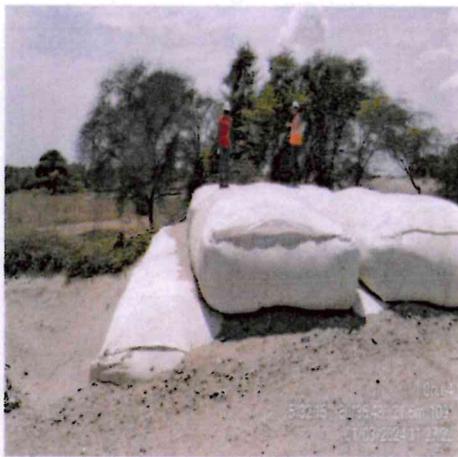
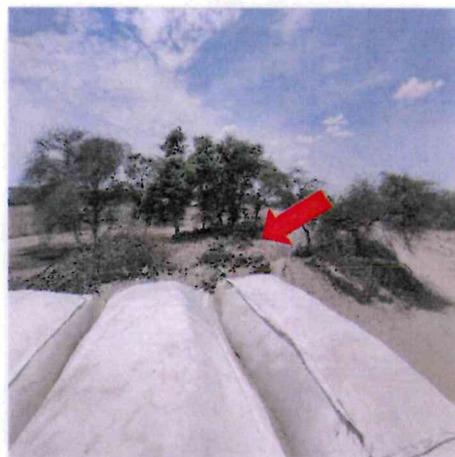
Durante el recorrido se observaron reparaciones "parches" en las bolsas textiles con costura simple, susceptible de sufrir deterioro nuevamente.

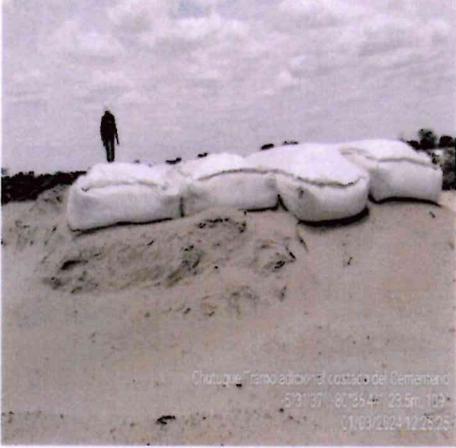
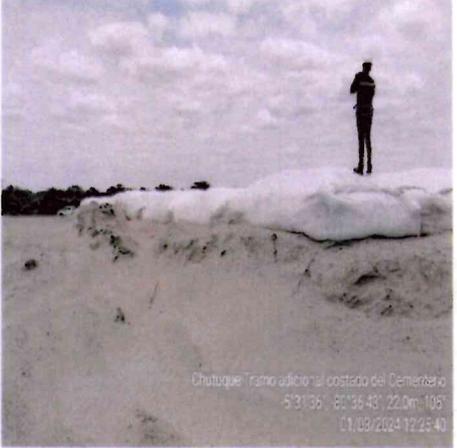
Toma fotográfica n.º 49	Toma fotográfica n.º 50

<p style="text-align: right; font-size: small;"> Chutupe Tramo adicional costado del Cementerio 8°31'36" S 81°35'43" W 22.0m 105° 11/03/2024 12:25:40 </p>
<p>Se llegó a la progresiva de inicio 0+000, y continua un tramo sin intervenir para retomar un tramo nuevo de intervención al costado del cementerio .</p>
