**INFORME DE HITO DE CONTROL**  
**N° 2603-2024-CG/GRTB-SCC**

**CONTRATACIÓN DE LA EJECUCIÓN DE OBRA:**  
**“REHABILITACIÓN DEL PUESTO DE SALUD TRIGAL,**  
**DISTRITO DE CASITAS, PROVINCIA DE CONTRALMIRANTE**  
**VILLAR - DEPARTAMENTO DE TUMBES”**

**HITO DE CONTROL N° 5 – CULMINACIÓN DE OBRA**

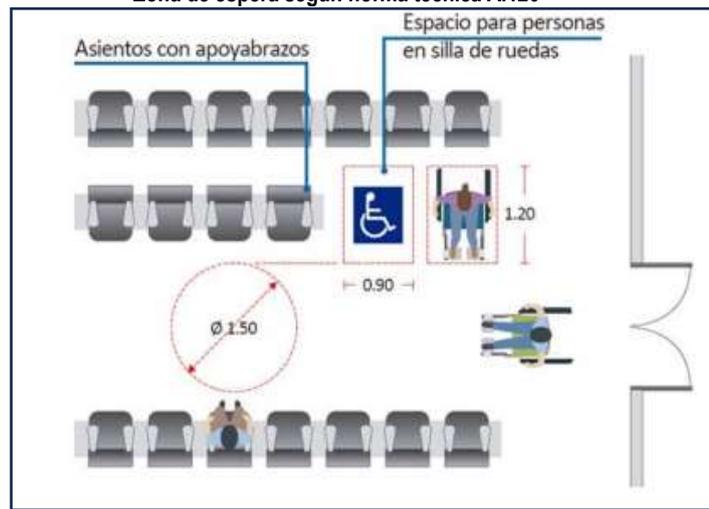
**Toma fotográfica n°. 11**  
**Zona de espera según norma técnica A.120**

- ✓ Las puertas para ingreso a los consultorios miden 95 cm. Lo cual dificulta el ingreso de las sillas de ruedas a los consultorios.
- ✓ Se pudo observar que no se cuenta con un lugar de zona de espera para personas discapacidad o movilidad reducida.

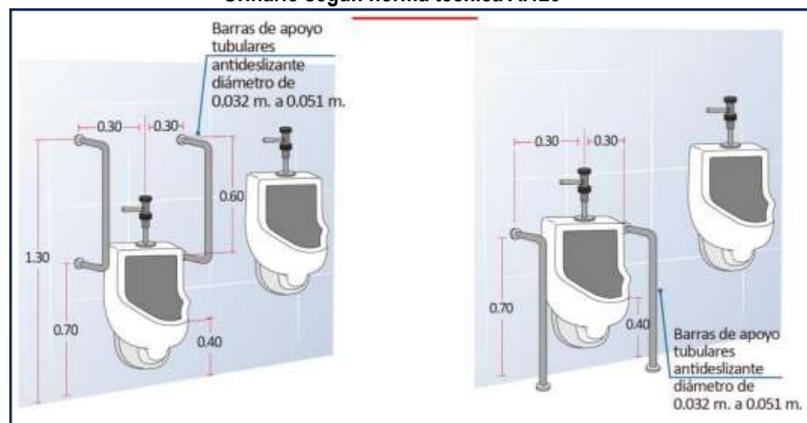
**Toma fotográfica n°. 12**  
**Urinario según norma técnica A.120**

- ✓ De la inspección realizada se encontró 1 baño exclusivos para personas con discapacidad o problemas de movilidad, los cuales no cumplirían con lo especificado en la normativa.
