**INFORME DE CONTROL CONCURRENTE**  
**N° 24605-2024-CG/GRTB-SCC**

**CONTRATACIÓN DE LA EJECUCIÓN DE OBRA:**  
**“RECUPERACIÓN DEL PUESTO DE SALUD BARRANCOS,**  
**DISTRITO DE CANOAS DE PUNTA SAL, PROVINCIA DE**  
**CONTRALMIRANTE VILLAR - DEPARTAMENTO DE**  
**TUMBES”**

**PERÍODO DE EVALUACIÓN:**  
**DEL 24 DE SETIEMBRE AL 3 DE OCTUBRE DE 2024**

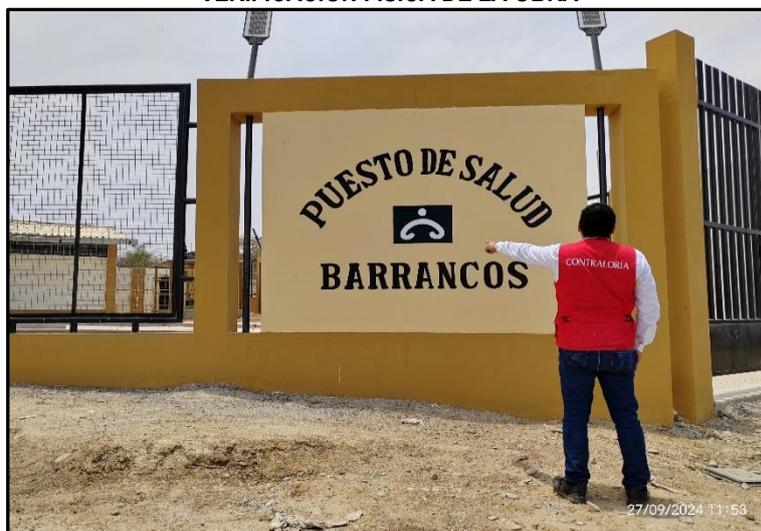
**IMAGEN N° 2**  
**VERIFICACIÓN FÍSICA DE LA OBRA**

Fuente: Acta de Inspección Física n.º 001-2024-CG/GRTB-MDCPS-SCC, de 27 de setiembre de 2024
