## INFORME DE VISITA DE CONTROL N° 23943-2024-CG/GRAN-SVC

VISITA DE CONTROL  
PROYECTO ESPECIAL CHINECAS  
CHIMBOTE - SANTA – ÁNCASH

“EJECUCIÓN DEL SERVICIO RECONSTRUCCIÓN DE LA  
CAJA HIDRÁULICA, ACCESOS Y CAMINO DE SERVICIO DEL  
CANAL DE DERIVACIÓN CHIMBOTE KM 0+000 AL KM  
26+118, ÁMBITO DEL P.E. CHINECAS, DISTRITO DE  
CHIMBOTE – PROVINCIA DEL SANTA – REGIÓN ANCASH”

HUARAZ, 28 DE AGOSTO DE 2024

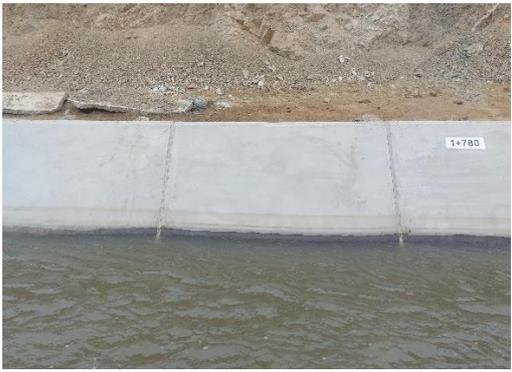
FOTOGRAFIA 1: Pared de canal reconstruido	FOTOGRAFIA 2: Camino de servicio reconstruido

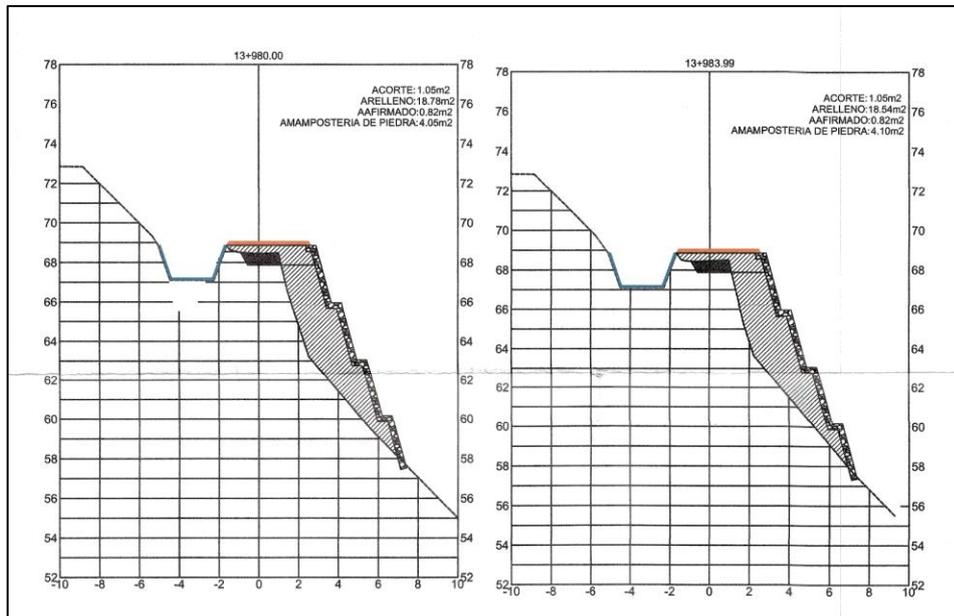
**IMAGEN N° 6**  
**SECCIONES TÍPICAS PARA LA RECONSTRUCCIÓN DE LA CAJA DEL CANAL CHIMBOTE**

Sin embargo, en el tramo inspeccionado, se advierte que luego de la ejecución de las obras de mampostería de piedra no se ha cumplido con la conformación de los taludes tal como establecen los planos de detalle, así como se muestra en las siguientes imágenes:

Sobre la base de lo expuesto, se advierte que luego de la ejecución de las obras de reconstrucción del camino de acceso, éstas han fallado en algunos tramos; asimismo, las obras de mampostería de concreto para el refuerzo del talud presentan grietas, por el empuje originado por el material que constituye la base y la plataforma del camino de acceso, lo que ocasiona que no se garantice la calidad requerida en el expediente técnico e incumpliendo la orden de servicio SNTRO-RR,GG O/C 0131-2023 de 12 de diciembre de 2023 emitida por la aseguradora La Positiva.
