INFORME DE HITO DE CONTROL
N° 23975-2024-CG/GRIC-SCC

EJECUCIÓN DE LA OBRA:
“CONTROL DE DESBORDES E INUNDACIONES EN EL
RÍO ICA Y QUEBRADA CANSAS/CHANCHAJALLA – ITEM
V SECTOR III: AGUAS ABAJO TRAMO URBANO
(LAS CASUARINAS-PUENTE OCUCAJE)”

HITO DE CONTROL N° 5: EJECUCIÓN CONTRACTUAL –
ESTADO ACTUAL DE OBRA

PERÍODO DE EVALUACIÓN:
DEL 20 AL 26 DE AGOSTO DE 2024

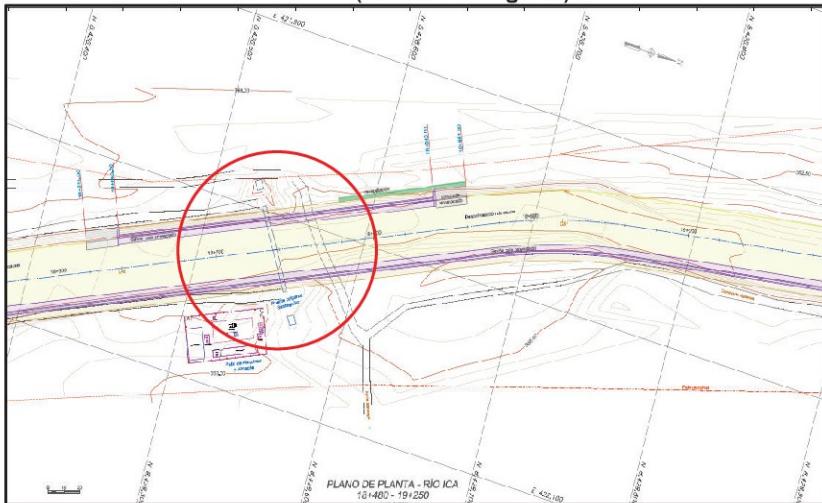
Imagen n.º 2
Vista de Planta de Sector de intervención de Expediente Principal
(Puente Santiaguillo)

En el contenido del expediente técnico principal de obra aprobado con Resolución Jefatural n.º 055-2019-GORE.ICA-PETACC/JP de 1 de julio de 2019, se estableció que la prioridad del proyecto, tenía como objetivo brindar seguridad y bienestar a los habitantes de la provincia de Ica así como a sus unidades productoras (UP), ejecutando obras que reduzcan la vulnerabilidad de la zona ante los desbordes e inundaciones causadas por el río Ica y quebradas tributarias; debido a la ocurrencia cada vez más frecuente e intensa de avenidas extraordinarias generadas por la ocurrencia del fenómeno El Niño. Asimismo, para el Sector III: Aguas abajo tramo urbano (Las Casuarinas-Puente Ocuaje), se proyectó inicialmente la construcción de gaviones tipo caja en el sector Santiaguillo, como se visualiza en la lámina siguiente:

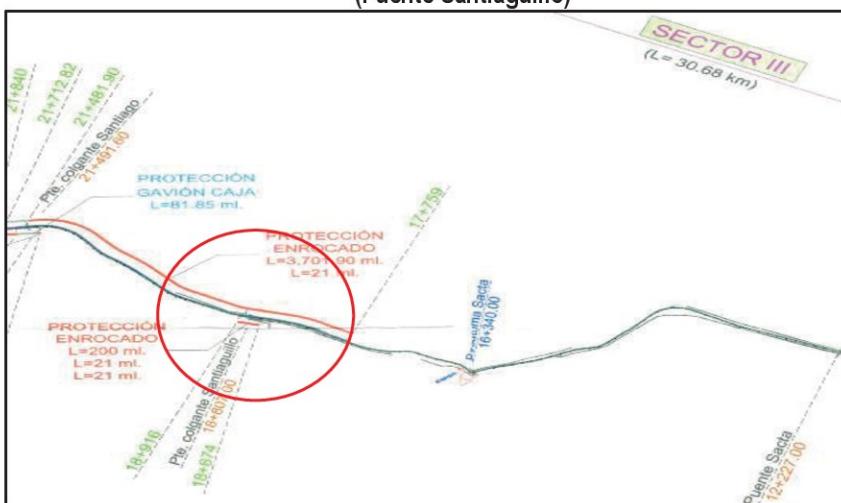
Imagen n.º 3

eriormente, durante su ejecución, en dicho tramo mediante Resolución Jefatural 53-2023-GORE.ICA-PETACC/JP de 31 de agosto de 2023, la entidad aprobó el Adicional de N° 2 que modificó y/o vario la ejecución de muro tipo gavión a enrocado; formulándose para ejecución del enrocado⁵ las partidas de enrocado: 01.02.01 Excavación y perfilado c/equipo, 01.02.02 Eliminación de material excedente (dp=2.1km) 01.02.03 Adquisición de roca con dura seleccionada y acopiada en cantera, 01.02.04 Carguío y transporte de rocas a obra (5.71 km), 01.02.05 Geotextil de 200gr/cm² para talud de enrocado, 01.02.06 Acomodo de rocas en uña y, 01.02.07 Acomodo de rocas en talud.

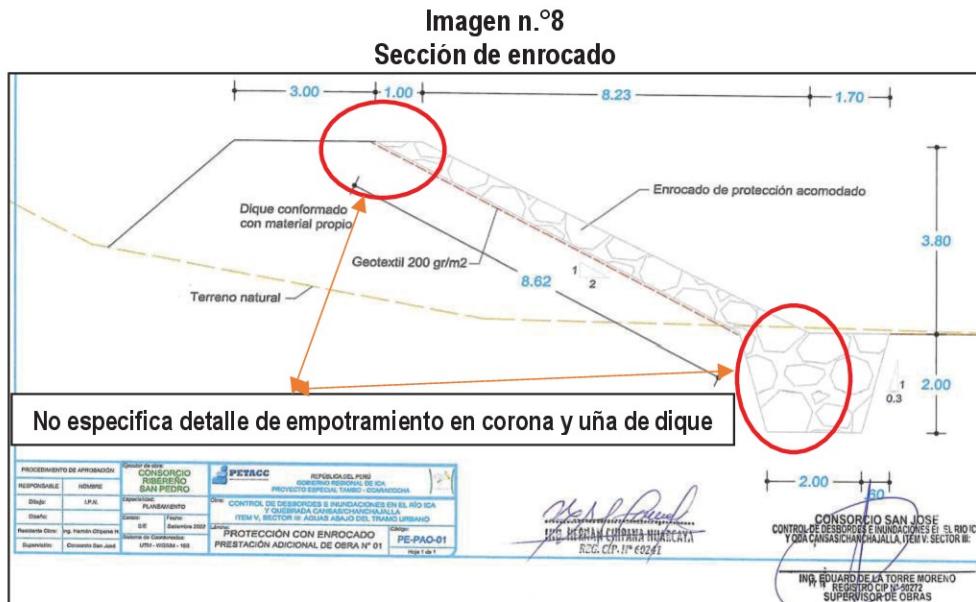
Es de mencionar que, la partida 01.02.05 Geotextil de 200 gr/cm² para talud de enrocado (existente) de la PAO n.º02, hace como referencia a la partida 03.02.06 Geotextil de 200 gr/cm² para enrocado considerada en la PAO n.º01 como nueva, es decir, que, los detalles de la partida principal Enrocado se encuentran en los planos de la citada prestación adicional de obra n.º01, y de la revisión al citado expediente se tiene que no especifica el detalle de empotramiento en corona y uña de dique como se aprecia en la imagen siguiente:
