INFORME DE HITO DE CONTROL N° 12855-2024-CG/GRSM-SCC

IOARR: “ADQUISICIÓN DE EQUIPO ECÓGRAFO, ESTERILIZADOR POR CALOR SECO, GRUPO ELECTRÓGENO Y MICROSCOPIO BINOCULAR; ADEMÁS DE OTROS ACTIVOS EN CIENTO VEINTIOCHO ESTABLECIMIENTOS DE SALUD I.4, ESTABLECIMIENTOS DE SALUD I.2, ESTABLECIMIENTOS DE SALUD I.3, ESTABLECIMIENTOS DE SALUD I.1 A NIVEL DEPARTAMENTAL (SAN MARTÍN)”, CON CUI N° 2549354

HITO DE CONTROL N° 3 – ADQUISICIÓN DE EQUIPAMIENTO HOSPITALARIO PARA LAS PROVINCIAS DE SAN MARTÍN Y LAMAS

MOYOBAMBA, 20 DE MAYO DE 2024

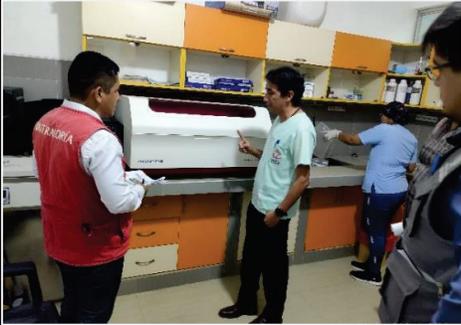
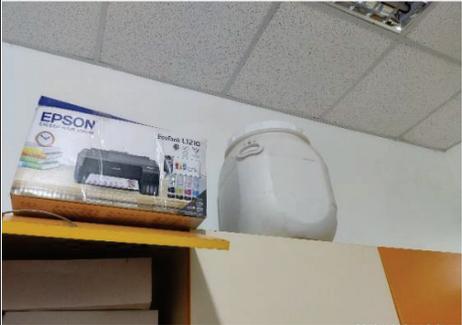
Fotografía n.° 1	Fotografía n.° 2

Vista general del equipo Analizador Bioquímico Automatizado	Impresora EPSON L1210 y Recipiente de polietileno almacenados en I aparte alta del ambiente

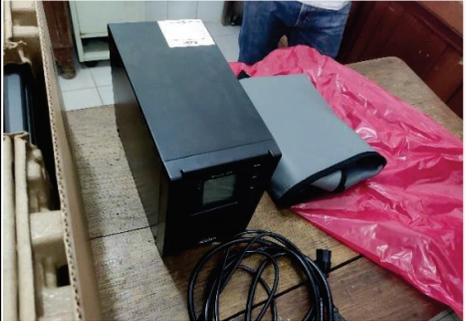
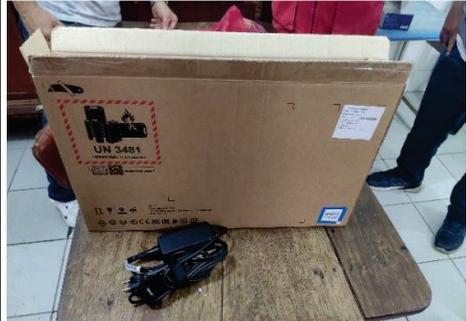
Fotografía n.º 7	Fotografía n.º 8

UPS 2KVA, desconectado	Laptop HP, en su embalaje

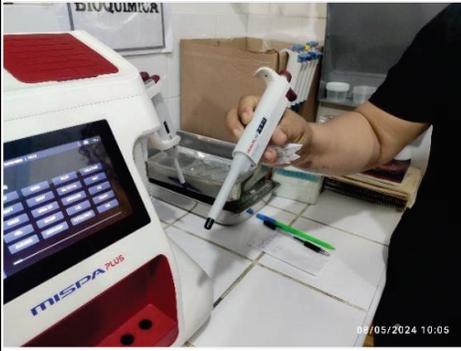
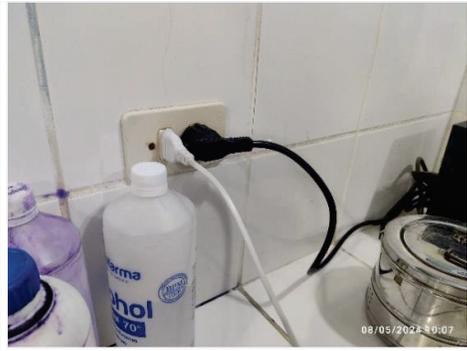
Fotografía n.º 9	Fotografía n.º 10

<p>Analizador Bioquímico Semi Automático en Centro de salud Nueve de abril</p>	<p>Punto de conexión eléctrica para el equipo. Consta de un Tomacorriente Universal Doble con Puesta a Tierra.</p>

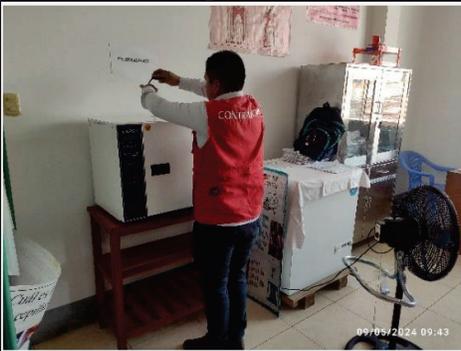
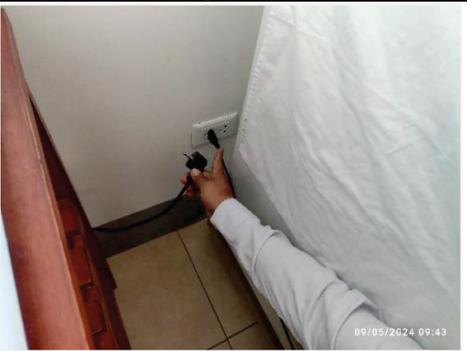
Fotografía n.º 11	Fotografía n.º 12

<p>Ambiente de instalación del esterilizador por calor seco en el Puesto de Salud Huayco, Tarapoto</p>	<p>El enchufe del cable de alimentación está diseñado para tomacorriente normalizado tipo Schuko, sin embargo, el tomacorriente del ambiente es universal 2P+T</p>

MEM/DM. (...)" toda vez que, que los tomacorrientes actuales son del tipo universal, representando riesgos eléctricos que podría afectar a la seguridad del personal médico que interactúa con los equipos y la vida útil del equipamiento debido a descargas eléctricas de origen atmosférico.

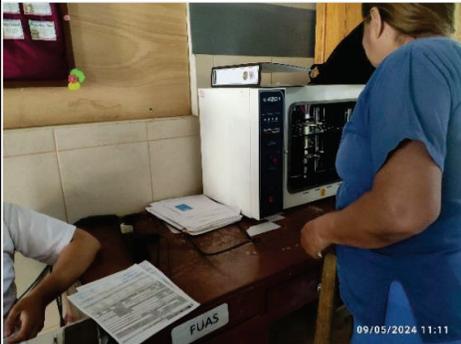
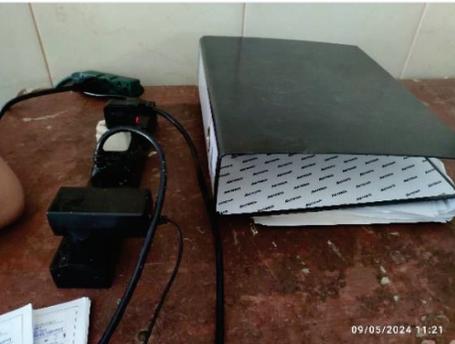
<p>Ambiente donde se encuentra instalado del esterilizador por calor seco en Centro de Salud San Antonio de Cumbaza</p>	<p>El equipo es conectado a una extensión de tomacorriente sobre una mesa, no cuenta con Puesta a Tierra.</p>

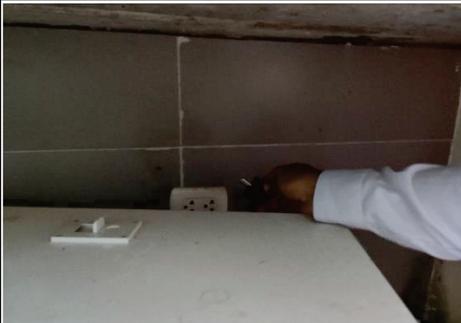
<p align="center">Fotografía n.º 15</p>

<p>Tomacorriente universal 2P+T para alimentación de esterilizador por calor seco en Hospital II-E Lamas</p>	<p>Tomacorriente universal 2P+T para alimentación del UPS de la centrifuga para Microhematocrito en Hospital II-E Lamas</p>

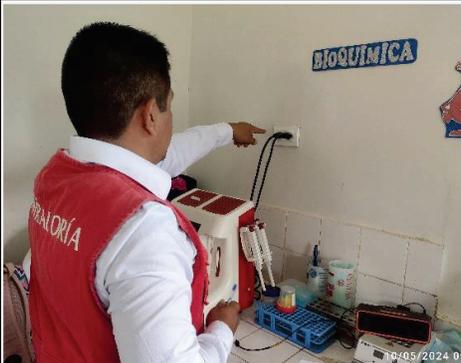
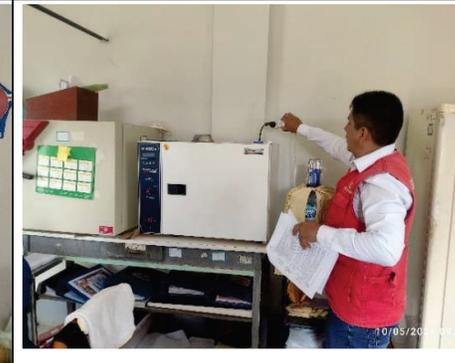
<p>Punto de alimentación eléctrica para Analizador Bioquímico Semi Automático, consta de tomacorriente universal 2P+T en Centro de Salud I-4 de Tabalosos</p>	<p>Punto de alimentación eléctrica para Esterilizador por calor seco, consta de extensión de tomacorriente universal en Centro de Salud I-4 de Tabalosos</p>

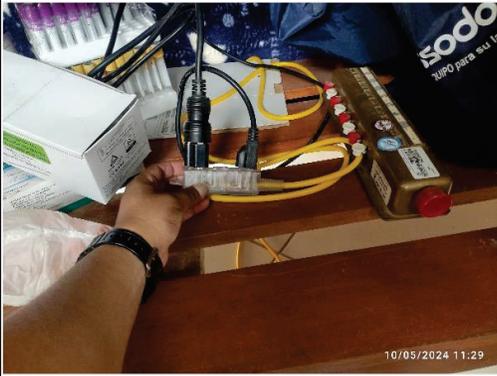
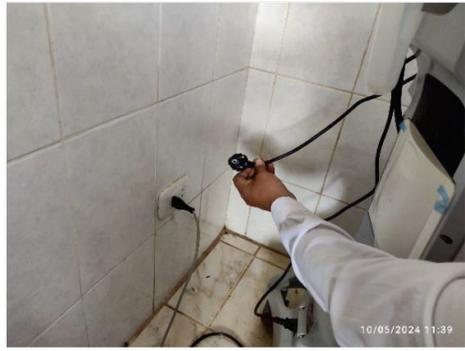
Fotografía n.º 19	Fotografía n.º 20

Extensión de tomacorriente universal para alimentación Microscopios Binoculares Estándar, no cuenta con línea de puesta a tierra en Centro de Salud Roque	Alimentación eléctrica mediante tomacorriente universal 2P+T para Aspirador de secreciones rodable en C.S Roque

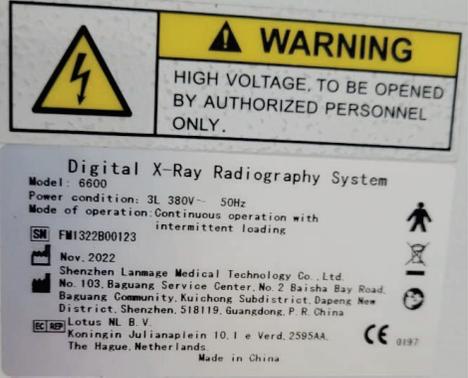
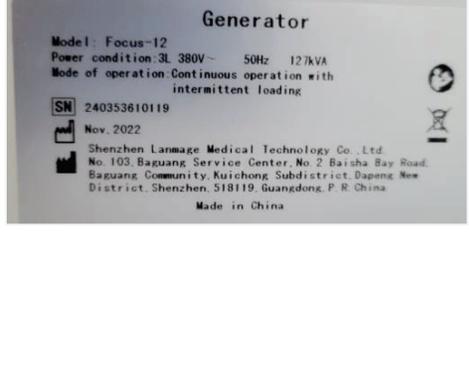
Fotografía n.º 25	Fotografía n.º 26

en tanto que, para el Generador modelo Focus-12 indica que las condiciones requeridas de energía es sistema 3L (trifásico) 380V – frecuencia de 50 Hz y 127 KVA de potencia aparente. Tal como se muestra en el registro fotográfico siguiente:

Placa de datos técnicos del Sistema de Radiografía Digital X-Ray	Placa de datos técnicos del Generador de Rayos X

Por lo antes expuesto, se concluye que los equipos Centrífuga para Microhematocrito, Esterilizador por calor seco y Rayos X estacionario fueron fabricados para conexión a una fuente de suministro eléctrico a frecuencia de 50 Hz, sin embargo, están en funcionamiento conectados a la fuente eléctrica normalizada en Perú cuya frecuencia es 60 Hz.

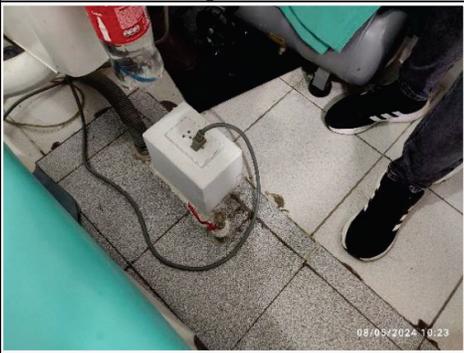
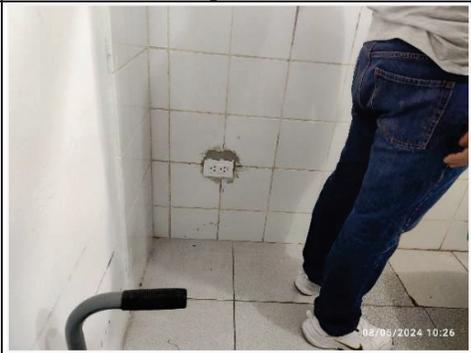
Fotografía n.º 31	Fotografía n.º 32

<p>Punto de alimentación eléctrica existente. Consta de Tomacorriente universal doble 2P+T empotrado en dado de concreto sobre el piso. También existe salida para agua</p>	<p>Tomacorriente de uso general en el ambiente de odontología son del tipo Universal doble + PAT</p>

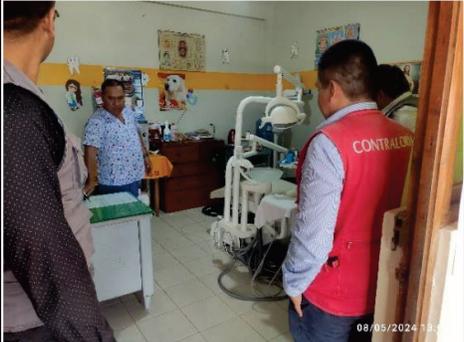
<p align="center">Fotografía n.º 33</p>

<p>Unidad Dental considerado a ser reemplazada. El equipo se encuentra con deficiencias operativas. El ambiente no cuenta con sistema de climatización.</p>	<p>Instalaciones de agua y desagüe requiere de mantenimiento</p>

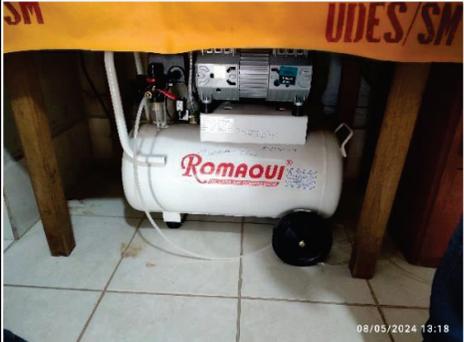
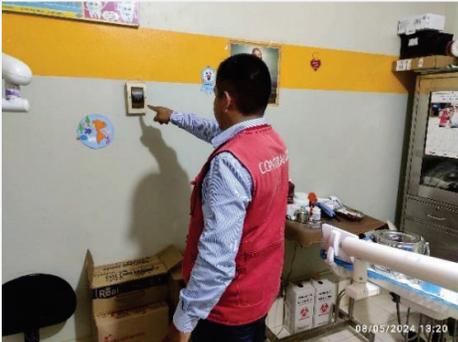
<p>Compresor de aire del equipo antiguo</p>	<p>Interruptor termomagnético en caja de policarbonato</p>

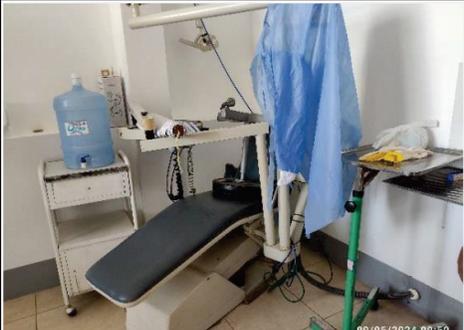
<p align="center">Fotografía n.º 37</p>

<p>Unidad dental existente que presenta deficiencias operativas</p>	<p>Instalaciones de desagüe</p>

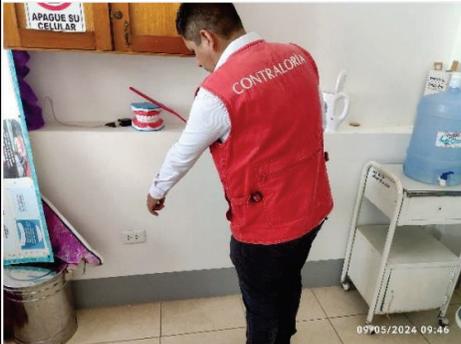
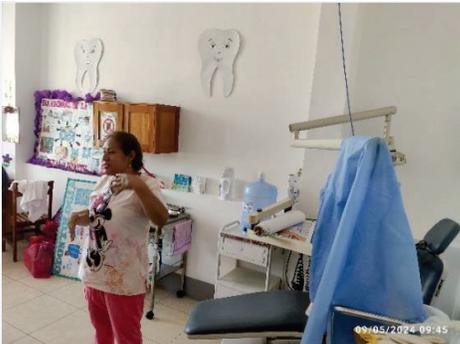
<p align="center">Tomacorrientes de uso general son del tipo Universal 2P+T</p>	<p align="center">Ambiente del servicio de odontología no cuenta con sistema de climatización</p>

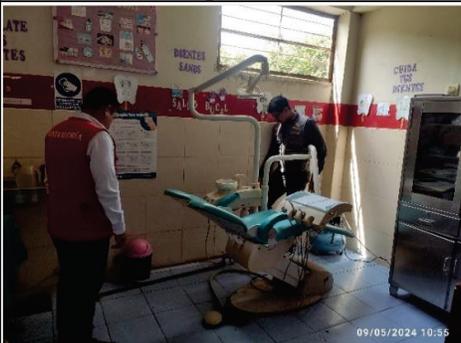
<p align="center">Fotografía n.º 41</p>

<p align="center">Unidad dental existente que presenta deficiencias operativas</p>	<p align="center">Instalaciones de agua y desagüe</p>

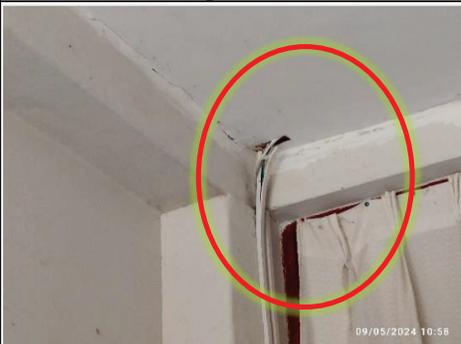
<p align="center">Fotografía n.º 43</p>

<p align="center">Ingreso de la energía al ambiente de la unidad dental mediante canaleta sobrepuesta que presenta deterioro</p>	<p align="center">Compresor antiguo</p>

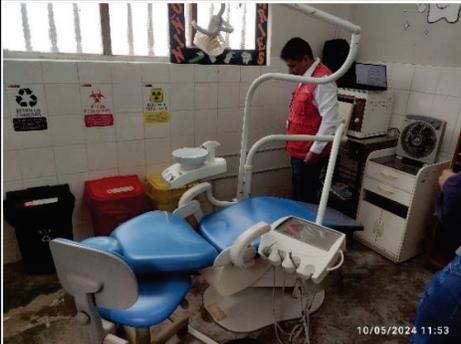
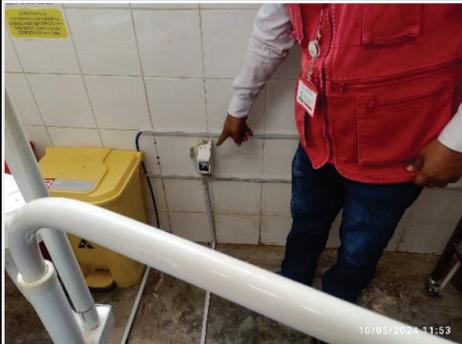
Fotografía n.º 47	Fotografía n.º 48

Unidad dental existente en C.S Roque	Interruptor termomagnético no cumple con la Altura mínima de instalación

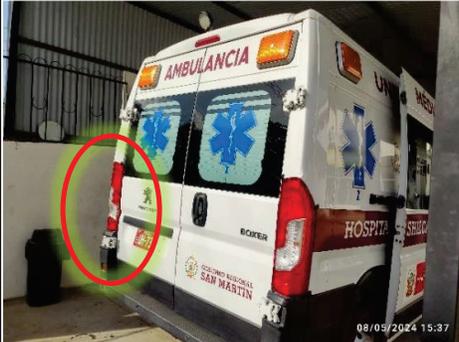
<p align="center">Fotografía n.º 53</p>

<p>Faro posterior izquierdo se encuentra con mica deteriorada</p>	<p>Fisura en la parte alta del techo junto a la columna que soporta al cierre de puerta lateral del habitáculo sanitario</p>

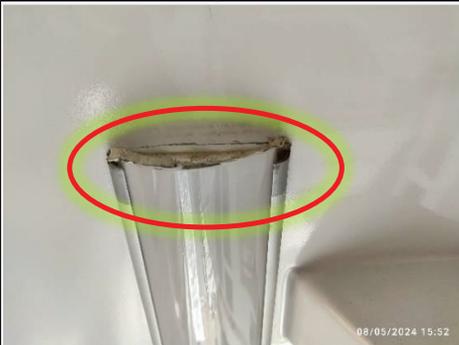
<p align="center">Fotografía n.º 55</p>

<p>Deterioro de la hermeticidad del artefacto de iluminación en habitáculo sanitario</p>	<p>Deterioro de la hermeticidad del artefacto de iluminación en habitáculo sanitario</p>

| | <ul style="list-style-type: none"> - El artefacto de iluminación del habitáculo sanitario presenta deterioro de la hermeticidad, la cinta LED se encuentra descubierta. - El Aire acondicionado del habitáculo sanitario no se encuentra operativo. |

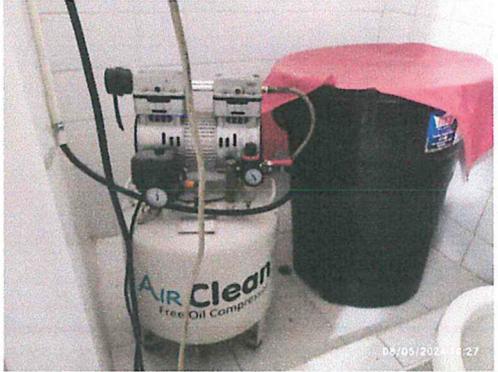
<p>Se encontró un compresor instalado en la ducha del ambiente de Odontología</p>

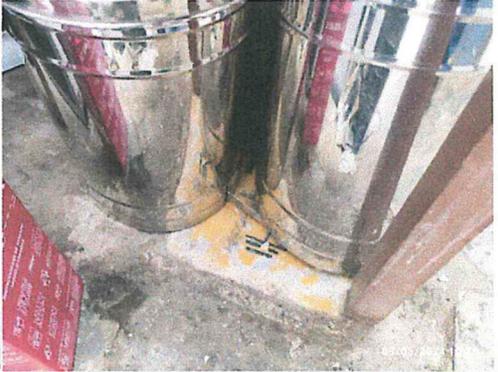
<p>Puesta a Tierra existente Se observa objetos dispuestos permanentemente sobre su ubicación</p>

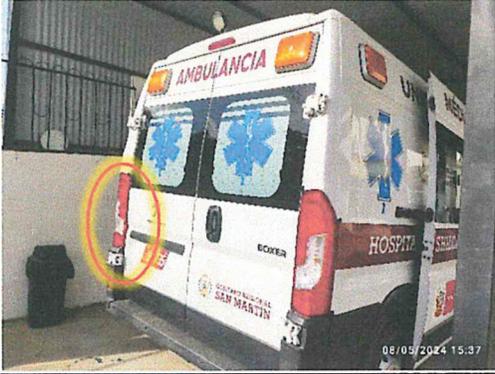
Fotografía n.º 29

Faro posterior izquierdo se encuentra con mica deteriorada	Fisura en la parte alta del techo junto a la columna que soporta al cierre de puerta lateral del habitáculo sanitario

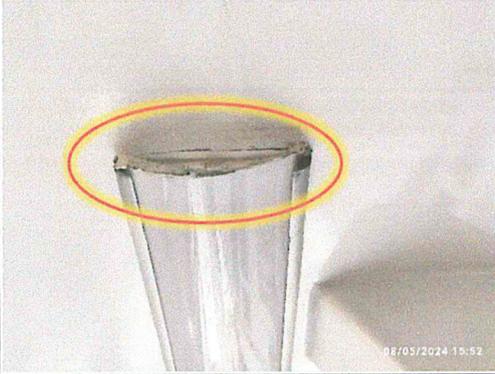
Fotografía n.º 31

Deterioro de la hermeticidad del artefacto de iluminación en habitáculo sanitario	Deterioro de la hermeticidad del artefacto de iluminación en habitáculo sanitario

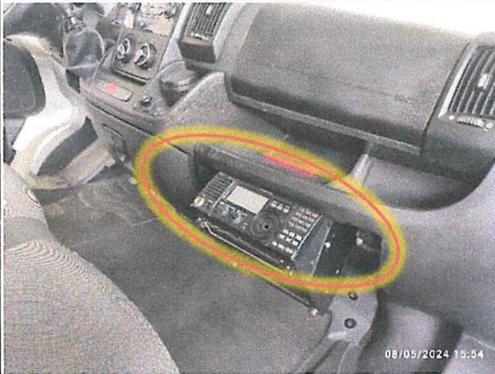
Fotografía n.º 33

Equipo de radiocomunicación se encuentra inoperativo	Accesorios del vehículo

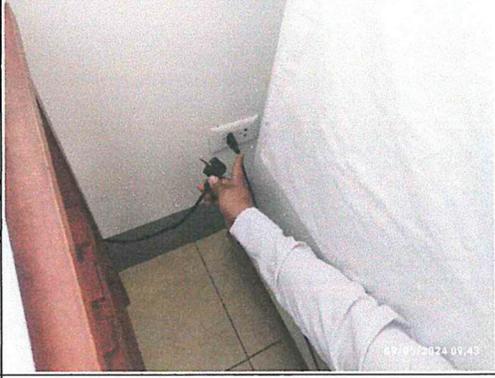
Fotografía n.° 42

Ambiente de instalación del esterilizador por calor seco	El enchufe del cable de alimentación está diseñado para tomacorriente normalizado tipo Schuko, sin embargo el tomacorriente del ambiente es universal 2P+T
Fotografía n.° 43

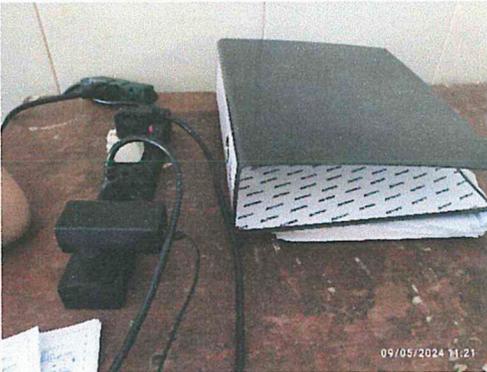
Ambiente donde se encuentra instalado del esterilizador por calor seco	El equipo es conectado a una extensión de tomacorriente sobre una mesa

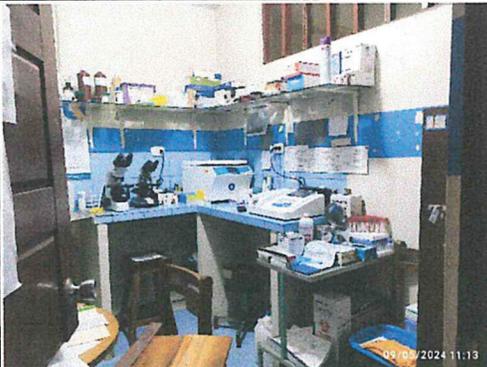
Placa de datos técnicos del equipo	Ambiente de laboratorio no cuenta con espacio para instalación de esterilizador por calor seco

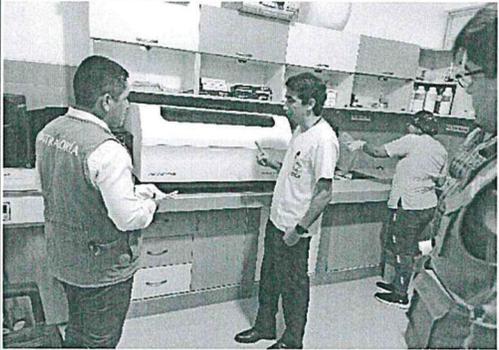
Fotografía n.º 63	Fotografía n.º 64

Vista general del equipo Analizador Bioquímico Automatizado	Verificación de UPS

Durante el proceso de inspección, ante la comisión de control y el personal designado por la Entidad, el personal encargado del laboratorio indicó, que para el proceso de recepción del equipo se hizo una instalación provisional, posteriormente se procedió con su desinstalación por falta de espacio, situación que se mantiene hasta la fecha 09-05-2024 en que se realizó la inspección.

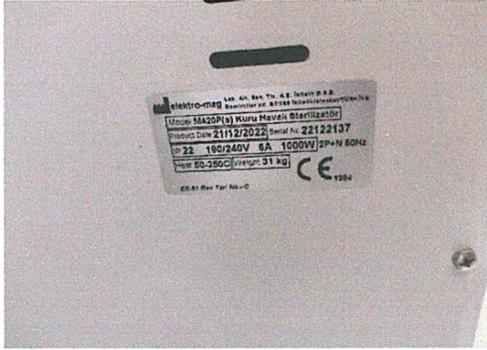
Fotografía n.° 67	Fotografía n.° 68

Vista general del equipo Esterilizador por calor seco	Placa de datos técnicos
Fotografía n.° 69	Fotografía n.° 70

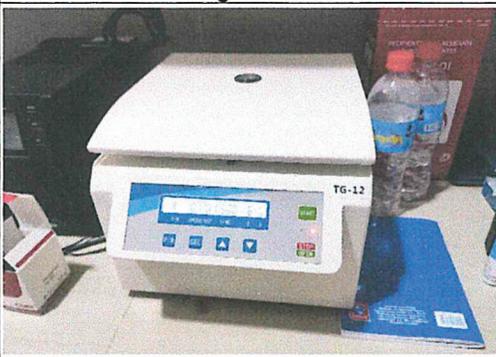
Fotografía n.º 71	Fotografía n.º 72

Vista general del equipo	Placa de datos técnicos
Fotografía n.º 73	Fotografía n.º 74

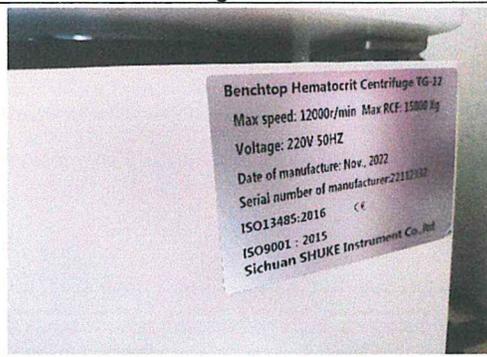
EQUIPO 5	Centrífuga para microhematocrito
EQUIPO INSPECCIONADO	MARCA:	SHUKE
	MODELO:	TG-12
	SERIE:	22112332
	PROCEDENCIA:	TURQUIA
	FECHA FABRICACIÓN:	2022-11
	CARACT. ELÉCTRICAS:	220 V AC, 50 HZ
EJECUCIÓN CONTRACTUAL	PLAZO CONTRACTUAL	Cinco (05) días calendarios
	FECHA DE INICIO DE PLAZO CONTRACTUAL	17-07-2023 La Entidad comunicó disponibilidad de ambientes mediante Carta n.°797-2023-GRSM/GRI de fecha 14-07-2023
	FECHA DE ENTREGA EN EL CENTRO DE SALUD:	17-07-2023
	CAPACITACIÓN:	El personal cuenta con capacitación

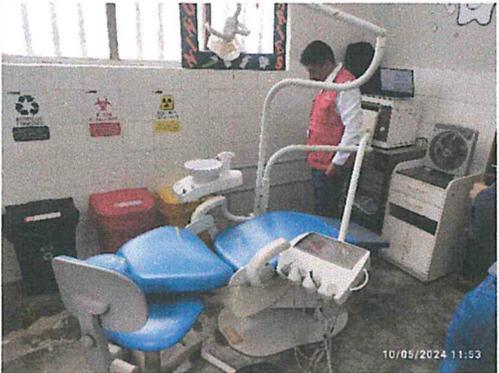
Fotografía n.º 99

Unidad dental existente en C.S Roque	Interruptor termomagnético no cumple con la Altura mínima de instalación
Fotografía n.º 101

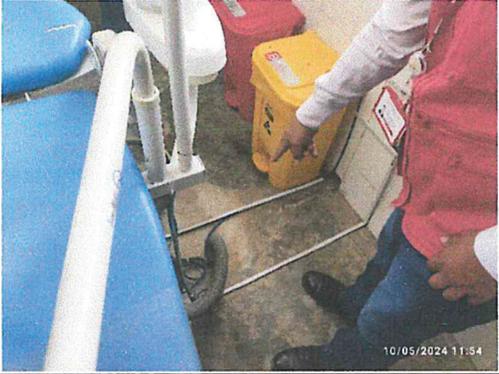
Circuito de eléctrico sobre el piso protegido con canaleta de sección cuadrada	Puesta a tierra del establecimiento
