**INFORME DE HITO DE CONTROL**  
**N° 10944-2024-CG/GRAM-SCC**

**PROYECTO DE INVERSIÓN: “AMPLIACIÓN Y  
MEJORAMIENTO DEL SERVICIO DE AGUA POTABLE Y  
SANEAMIENTO EN EL CENTRO POBLADO KAYAMAS,  
DISTRITO DE NIEVA, PROVINCIA DE CONDORCANQUI -  
AMAZONAS”**

**HITO DE CONTROL N° 2:  
EJECUCIÓN DE OBRA**

**PERÍODO DE EVALUACIÓN DEL HITO DE CONTROL:  
DEL 26 DE ABRIL AL 3 DE MAYO DE 2024**

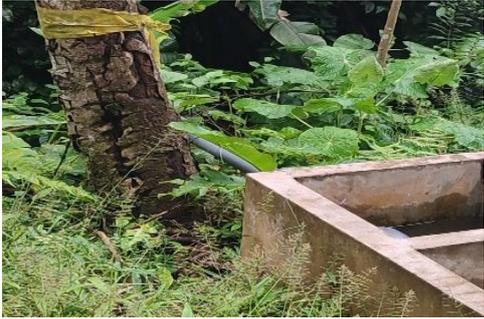
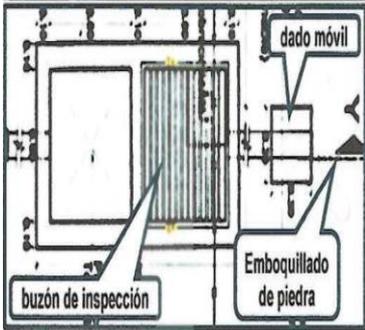
Imagen n.º 7	Imagen n.º 8

<p>No se aprecia la construcción del dado móvil ni el emboquillado de piedra con mortero C:A=1 :4, por lo que la tubería está suspendida y el agua desemboca directamente sobre el terreno en talud. El agua proveniente del buzón de inspección del sedimentador desemboca directamente sobre la base en la cual están construidas las estructuras, situación que viene ocasionando la erosión y saturación del terreno en la zona baja del talud.</p>	<p>Detalle del plano constructivo en donde se aprecia la ubicación del dado móvil con el emboquillado de piedra con mortero C:A=1 :4 con respecto a la ubicación del buzón de inspección</p>

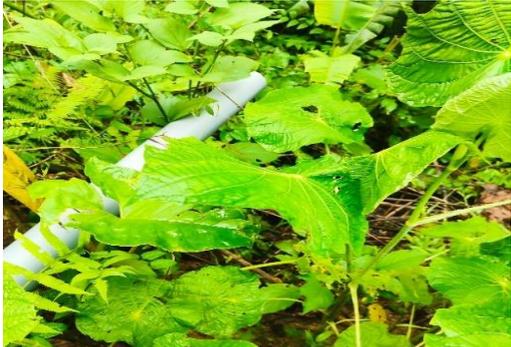
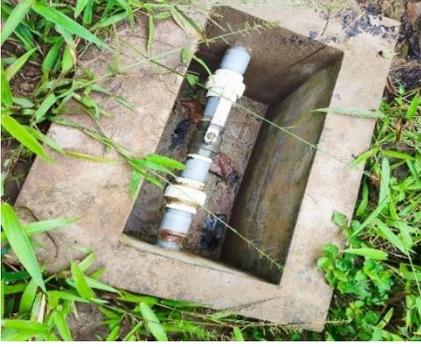
Imagen n.º 9	Imagen n.º 10

Asimismo, persiste el estado de los accesorios de PVC y válvula de control ubicadas en la caja de válvulas, los cuales se encuentran expuestos a la intemperie puesto que aún no se coloca la tapa metálica.

<p>Persiste la situación de las tuberías del sistema que se encuentran expuestas a la intemperie, sobre el nivel del terreno natural, expuestas a la luz solar, la lluvia y los cambios de temperatura que afectan las propiedades físicas de los componentes de PVC</p>	<p>Persiste el estado de los accesorios de PVC y válvula de control ubicadas en la caja de válvulas se encuentran expuestos a la intemperie, pues aún no se coloca la tapa metálica</p>

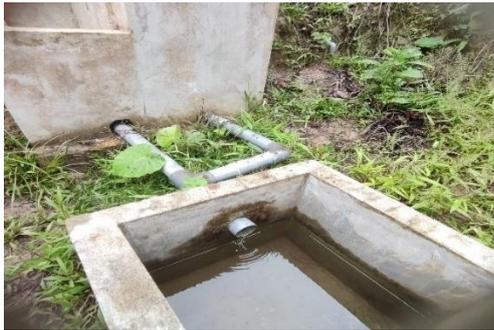
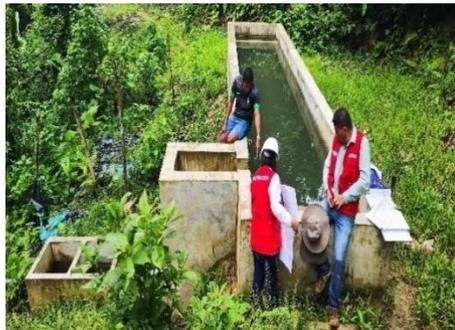
Imagen n.º 11	Imagen n.º 12

Persiste la situación de las tuberías del sistema que se encuentran expuestas a la intemperie a la luz solar, la lluvia y los cambios de temperatura que afectan las propiedades físicas de los componentes de PVC, envejeciéndola prematuramente. La cimentación de un extremo del sedimentador se encuentra expuesta, generándose espacios entre el terreno natural y la estructura, posibilitando el ingreso de agua de lluvias y el consecuente socavamiento<sup>8</sup> de la estructura, lo que con el paso del tiempo genera la posibilidad de desestabilizar la estructura.

<p><i>Persiste la situación de las tuberías del sistema que se encuentran expuestas a la intemperie, sobre el nivel del terreno natural, expuestas a la luz solar, la lluvia y los cambios de temperatura que afectan las propiedades físicas de los componentes de PVC</i></p>	<p><i>Persiste la cimentación de un extremo del sedimentador se encuentra expuesta, generándose espacios entre el terreno natural y la estructura, posibilitando el ingreso de agua de lluvias y el consecuente socavamiento.</i></p>

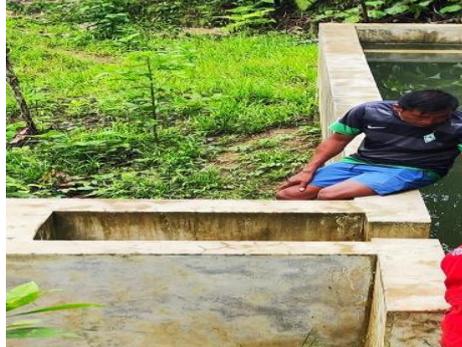
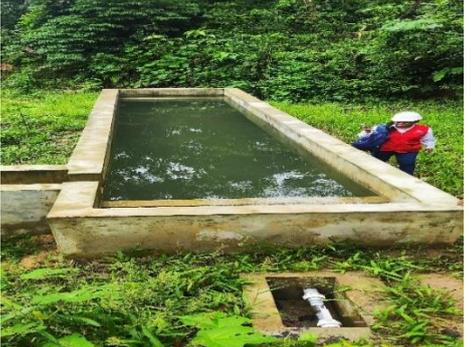
Imagen n.º 13	Imagen n.º 14

- ✓ Persiste las fisuras en la superficie superior de los muros del sedimentador, además los muros del sedimentador no se encuentran pintado

<p><i>Persiste las fisuras en la superficie superior de los muros del sedimentador</i></p>	<p><i>Los muros del sedimentador no se encuentran pintados</i></p>

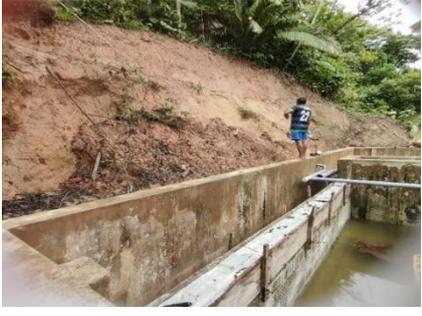
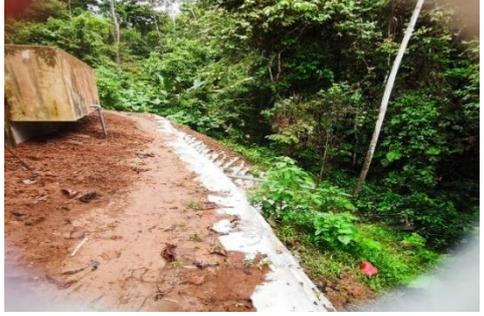
Imagen n.º 15	Imagen n.º 16

- ✓ Se ha constatado la persistencia de la tubería de PVC que, al estar expuesta a las condiciones atmosféricas y descargar directamente sobre el talud, está provocando procesos erosivos y la saturación del terreno de fundación. Dicha situación se encuentra a proximidad de la base estructural, lo que ha resultado en un asentamiento diferencial del terreno. A pesar de la implementación de medidas de contención mediante la colocación de geo bolsas en la zona inferior del talud, estas no han demostrado ser suficientes para asegurar la integridad de la infraestructura ante la dinámica erosiva activa.

<p><i>Se observa la inestabilidad geotécnica en el talud adyacente a la infraestructura, el cual genera ingresos de tierra al pre filtro</i></p>	<p><i>Pese a la implementación de medidas de contención mediante la colocación de geobolsas en la zona inferior del talud, estas no han demostrado ser suficientes para asegurar la integridad de la infraestructura ante la dinámica erosiva activa.</i></p>

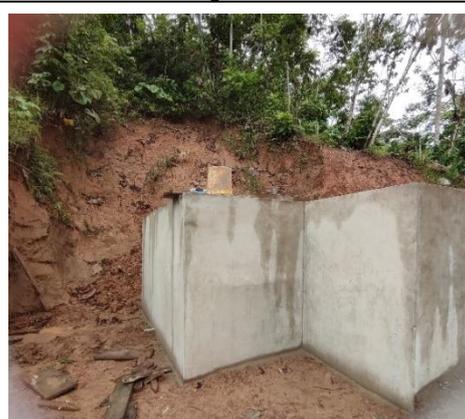
**Imagen n.º 21**

*Persiste los derrumbes que posibilitan el ingreso de tierra, a la estructura.*

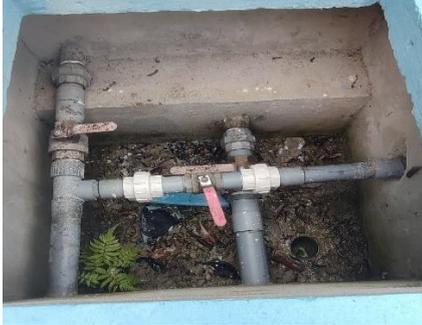
Imagen n.º 24

Considerando que los pagos correspondientes a las obras ya se efectuaron por parte de la entidad, bajo las partidas presupuestarias "01.05.12.02 SUMINISTRO E INSTALACIÓN DE ACCESORIOS DE SALIDA AL RESERVORIO", "01.05.12.03 SUMINISTRO E INSTALACIÓN DE ACCESORIOS DE LIMPIEZA AL RESERVORIO" y "01.05.12.05 SUMINISTRO E INSTALACIÓN DE ACCESORIOS DE BYPASS AL RESERVORIO", se evidencia una discrepancia entre los materiales y trabajos facturados frente a los realmente implementados. Se observa una entrega de componentes de calidad inferior y una ejecución de obra que no solo omite ciertos accesorios esenciales, sino que también incumple las directrices técnicas especificadas en los planos de construcción.

<p><i>Tuberías y accesorios de PVC dentro de la caja de válvulas, y se aprecia la falta de accesorios como uniones universales.</i></p>

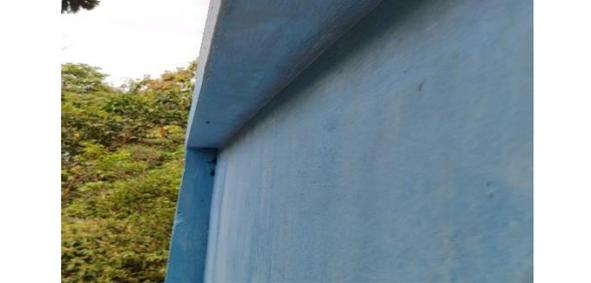
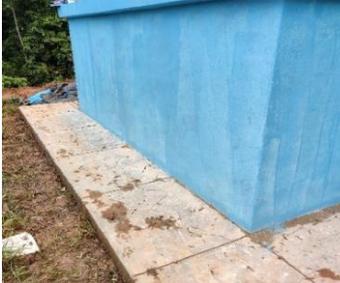
Imagen n.º 27	Imagen n.º 28

Esta bruña debió de construirse en la superficie inferior del alero del reservorio según el plano constructivo. En las veredas no se colocaron juntas de dilatación ni contracción, en consecuencia, tampoco se realizó el sellado de dichas juntas, pese a que dichos trabajos fueron pagados por la Entidad mediante la valorización de la partida "01.05.06.02 SELLADO DE JUNTAS EN VEREDAS E=1 ".

<p><i>La ausencia de una bruña rompe aguas está permitiendo que el agua de lluvia incida directamente sobre las paredes del reservorio, lo que provoca la humedad en las estructuras y, como consecuencia, la formación de moho en los muros.</i></p>	<p><i>En las veredas no se colocaron juntas de dilatación ni contracción, en consecuencia, tampoco se realizó el sellado de dichas juntas</i></p>

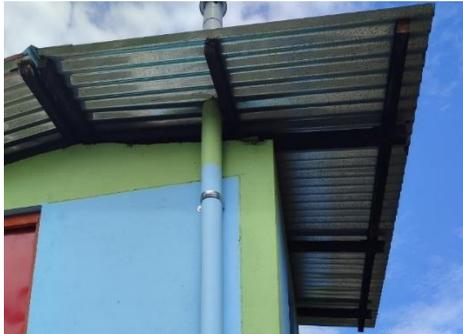
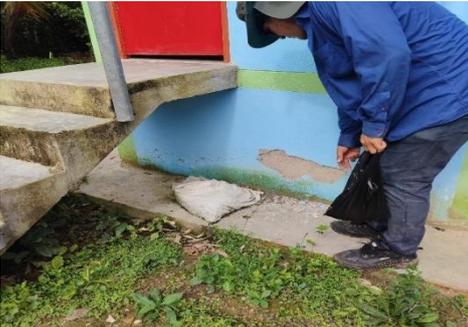
Imagen n.º 38	Imagen n.º 39

Se aprecia el desprendimiento de tarrajeo en fachada de la UBS.

<p>No se colocaron la totalidad de los ángulos metálicos de 50 mm x 50 mm x 5 mm de 0.05m de para anclaje de cobertura</p>	<p>Se aprecia el desprendimiento de tarrajeo en fachada de la UBS.</p>

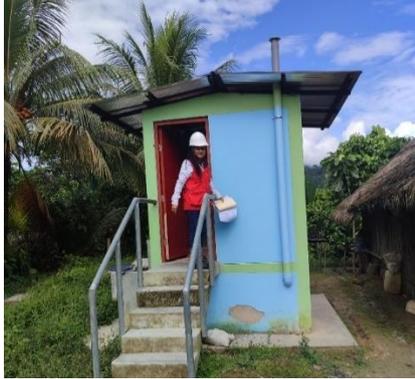
Imagen n.º 41	Imagen n.º 42

Sin embargo, en las UBS visitadas se colocó entre 35 cm y 40 cm la cobertura frontal y posterior de las veredas. Se estaría contraviniendo el plano constructivo y podría afectar la calidad de la obra construida. La exposición de las veredas y/o muros a la humedad debido a las lluvias podría ser perjudicial.

<p><i>En las UBS visitadas se colocó entre 35 cm y 40 cm la cobertura frontal de las veredas. Las coberturas para las veredas laterales izquierdo son de 80 cm</i></p>	<p><i>En las UBS visitadas se colocó entre 35 cm y 40 cm la cobertura posterior de las veredas. Las coberturas para el lavatorio son de 75 cm y 80 cm. Las coberturas para las veredas laterales izquierdo son de 80 cm</i></p>

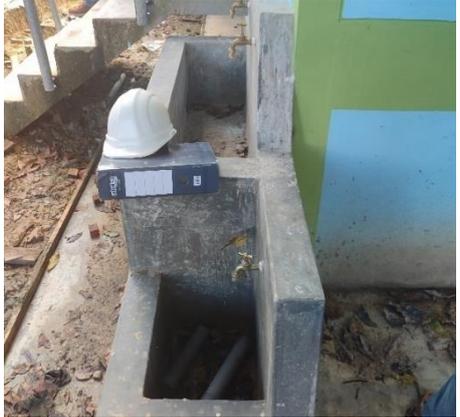
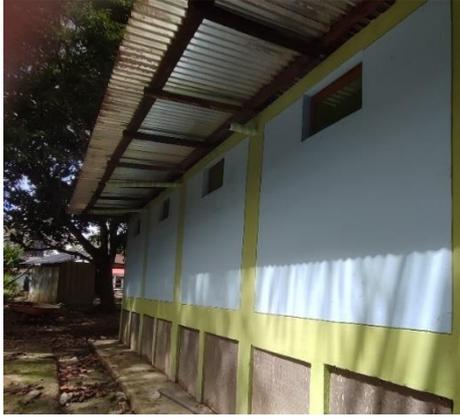
Imagen n.º 43	Imagen n.º 44

Se aprecia calaminas que se encuentran oxidadas. Por lo que se estaría contraviniendo lo establecido en el plano constructivo y disminuyendo la calidad de la Obra.

<p><i>Se aprecia la losa de fondo del lavadero no se encuentra pulida (lado derecho).</i></p>	<p><i>Se aprecia calaminas que se encuentran oxidadas</i></p>

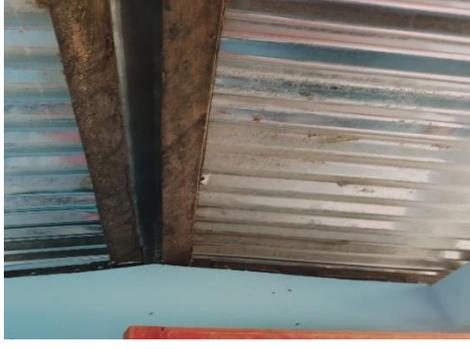
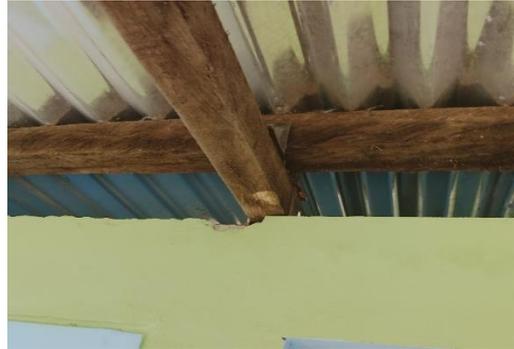
Imagen n.º 50	Imagen n.º 51

Se aprecia el desprendimiento de tarrajeo en vigas en zonas de instalación de tarugos donde se colocaron los ángulos metálicos de 50 mm x 50 mm x 5 mm de 0.05m de largo para fijar las correas a las viguetas.

<p><i>En la obra se evidenció que no se colocaron la totalidad de los ángulos metálicos de 50 mm x 50 mm x 5 mm de 0.05m de para anclaje de cobertura.</i></p>	<p><i>Se aprecia el desprendimiento de tarrajeo en vigas en zonas de instalación de tarugos donde se colocaron los ángulos metálicos de 50 mm x 50 mm x 5 mm de 0.05m de largo para fijar las correas a las viguetas.</i></p>

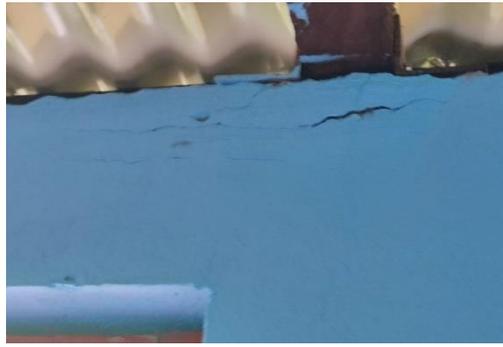
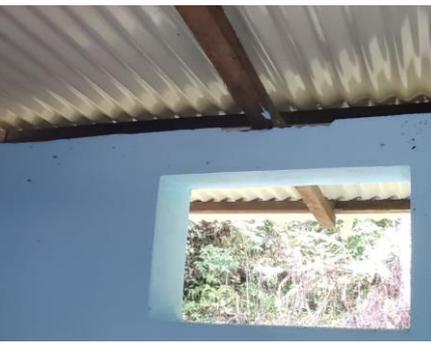
Imagen n.º 65	Imagen n.º 66

Se aprecia fisuras en muros interiores, en la fachada y en tarrajeo en vigas de la UBS. Se aprecia que las ventanas no se instalaron, estas se encuentran en el piso de la UBS

<p>Se aprecia desprendimiento de tarrajeo en vigas, generado por la instalación de tarugos donde se colocaron los ángulos metálicos de 50 mm x 50 mm x 5 mm de 0.05m de largo para fijar las correas a las viguetas</p>	<p>Se aprecia que las ventanas no se instalaron, estas se encuentran en el piso de la UBS.</p>

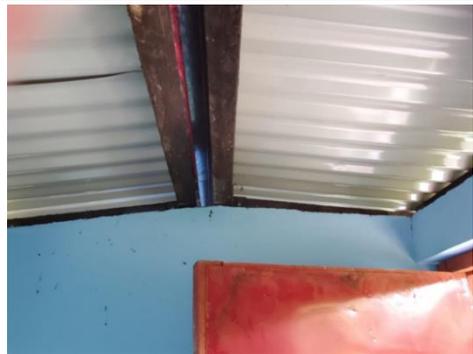
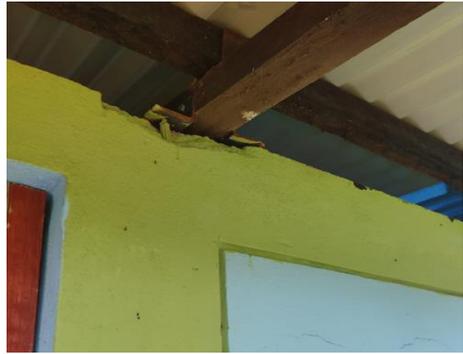
Imagen n.º 71	Imagen n.º 72

Se aprecia el desprendimiento de tarrajeo en vigas en zonas de instalación de tarugos donde se colocaron los ángulos metálicos de 50 mm x 50 mm x 5 mm de 0.05m de largo para fijar las correas a las viguetas.

<p><i>Se aprecia que no se colocaron la totalidad de los ángulos metálicos de 50 mm x 50 mm x 5 mm de 0.05m de para anclaje de cobertura</i></p>	<p><i>Se aprecia el desprendimiento de tarrajeo en vigas en zonas de instalación de tarugos donde se colocaron los ángulos metálicos de 50 mm x 50 mm x 5 mm de 0.05m de largo para fijar las correas a las viguetas.</i></p>
Imagen n.º 73	Imagen n.º 74

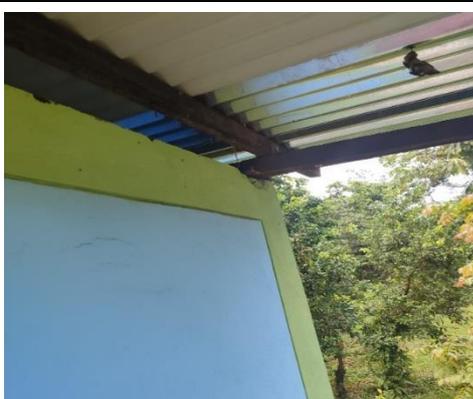
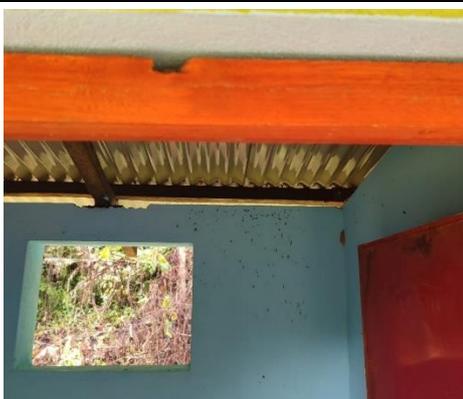
<p><i>Se aprecia el desprendimiento de tarrajeo en vigas en zonas de instalación de tarugos donde se colocaron los ángulos metálicos de 50 mm x 50 mm x 5 mm de 0.05m de largo para fijar las correas a las viguetas.</i></p>	<p><i>Se aprecia el desprendimiento de tarrajeo en vigas en zonas de instalación de tarugos donde se colocaron los ángulos metálicos de 50 mm x 50 mm x 5 mm de 0.05m de largo para fijar las correas a las viguetas.</i></p>

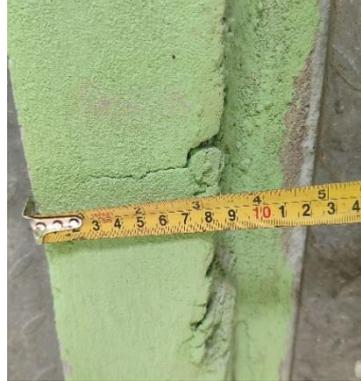
Imagen n.º 75	Imagen n.º 76

En la obra se evidenció que el ancho de muro es de 12 cm y además hay desprendimiento de muro de 3cm . Se estaría contraviniendo el plano constructivo y podría afectar la calidad de la obra construida.

<p><i>Detalle de la elevación Posterior ( Sin tapa de cámara)</i></p>	<p><i>Se aprecia la cobertura del lado posterior de la vereda UBS mide 25 cm</i></p>

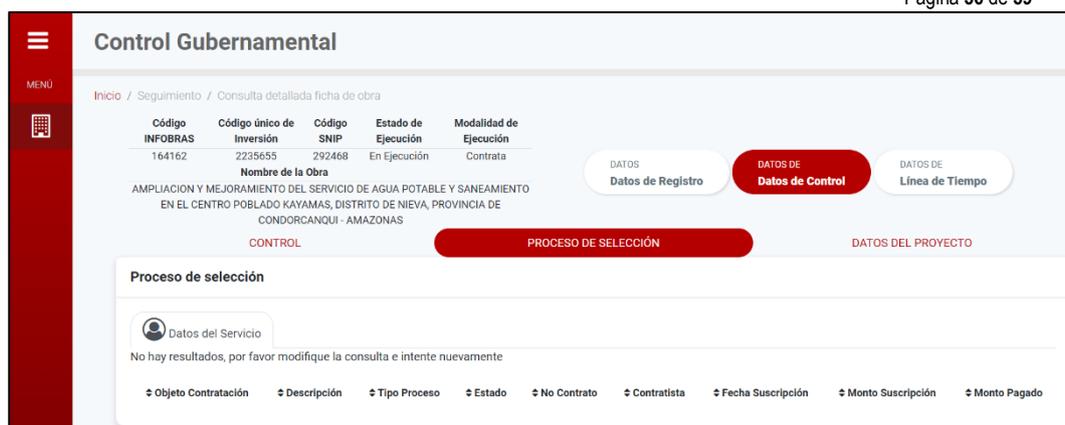
- ✓ La Entidad no registró información del proceso de selección para la ejecución de la Obra, tal como se muestra en la siguiente imagen:

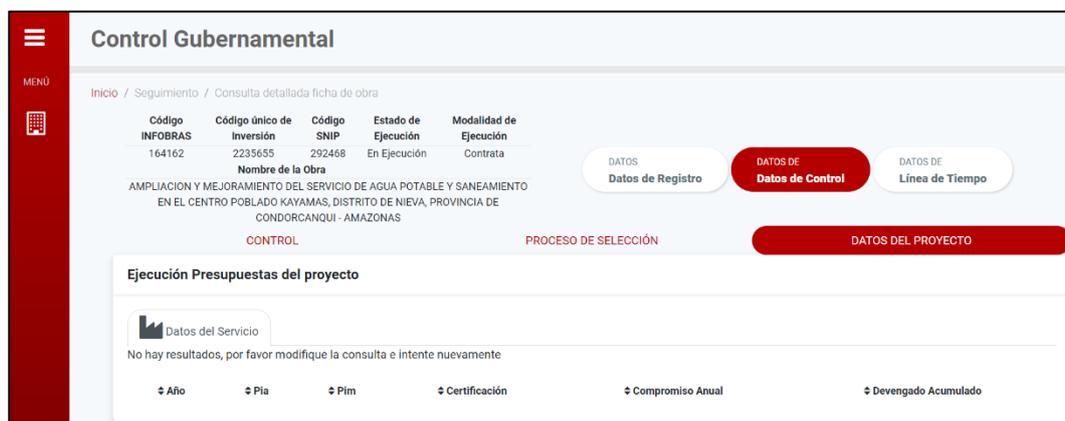
- ✓ La Entidad no registró información en los datos del proyecto referente a la ejecución presupuestal de la Obra, tal como se muestra en la siguiente imagen:
