INFORME DE HITO DE CONTROL
N° 4751-2024-CG/GRTA-SCC

“EJECUCIÓN DEL SALDO DE OBRA "CONSTRUCCIÓN DE UN SISTEMA DE ALMACENAMIENTO Y REGULACIÓN EN EL SECTOR DE LA QUEBRADA COLTANI PARA MEJORAMIENTO DE ÁREAS AGRÍCOLAS, DISTRITO DE ILABAYA – JORGE BASADRE - TACNA”

HITO DE CONTROL N° 2
VALORIZACIÓN DE OBRA N° 7: FEBRERO DE 2024

TACNA, 21 DE MARZO DE 2024

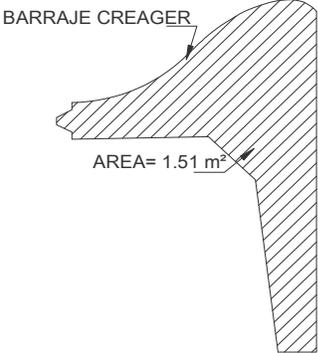
Metrado no Ejecutado de la PARTIDA 02.04.04.01 CONCRETO FC= 280 kg/cm2

ESPECIFICACIONES	Und.	Elem.	Cant.	DIMENSIONES			Parcial	TOTAL
				Largo	Ancho	Alto		
PARTIDA 02.04.04.01 CONCRETO FC= 280 kg/cm2								27,81
BARRAJE CREAGER					Área

Barraje	1,00	7,50	1,51		11,33	
COLCHÓN DISIPADOR
